高浜発電所 4 号炉 審査資料	
資料番号	KTN4-PLM40-特別点検 (CV) 改 3
提出年月日	令和 5 年 9 月 5 日

高浜発電所 4 号炉 特別点検
(原子炉格納容器)

補足説明資料

関西電力株式会社

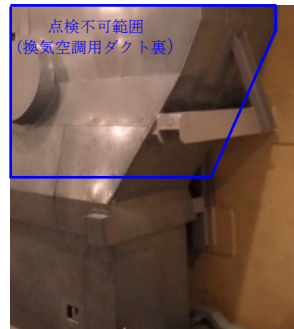
図3. 10 点検不可範囲の例（換気空調用ダクト裏）

特別点検における点検不可範囲としては以下のものがあつたが、特別点検において点検不可とした範囲においても、接近可能な範囲は日常保全として目視点検可能範囲での点検・補修を実施している。点検不可範囲の例を図3. 10に示す。

- ・ 接近可能だが要領書で定めたデータ採取方法の要求条件が確保できない範囲
- ・ 高所等で接近が困難であり要領書で定めたデータ採取方法の要求条件が確保できない範囲
