高浜発電所 3 号炉 審査資料	
資料番号	KTN3-PLM40-特別点検 (コンクリート) 改 2
提出年月日	令和 5 年 9 月 5 日

高浜発電所 3 号炉 特別点検  
(コンクリート構造物)

補足説明資料

関西電力株式会社

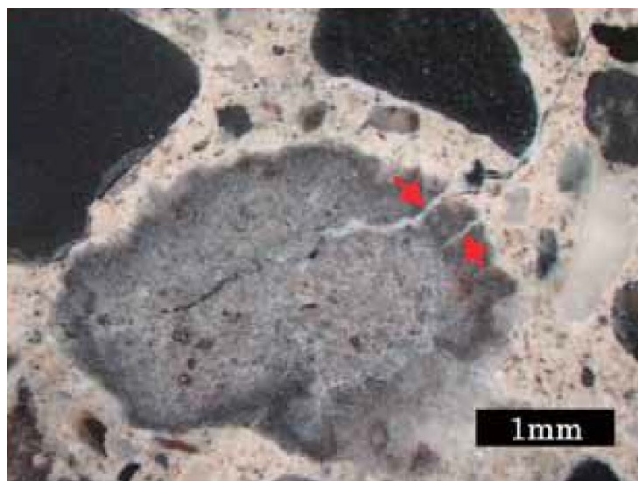
図3. 2. 4-1 実体顕微鏡観察での膨張ひび割れの確認事例<sup>6)</sup>

この状態が進展すると、ひび割れが骨材だけに収まらず、セメントペースト部分まで拡大し、ひび割れ部にゲルが充填され始める（図3. 2. 4-1参照）。更に反応が進展していくと、セメントペースト部に元々存在する気泡部にまでゲルが充填され、その状況が顕著に見られるようになると、構造物の目視点検においても、ひび割れが確認できるようになる（図3. 2. 4-2参照）。ひび割れの発生は、膨張に対する拘束状態により異なり、拘束の小さな無筋コンクリート構造物などでは亀甲状のひび割れが生じ、鉄筋コンクリート構造物では主筋方向に、部材両端が強く拘束されている構造物では拘束されている面に直角にひび割れが生じる。また、アルカリ骨材反応によるひび割れは部材内部まで達していないことが多い。

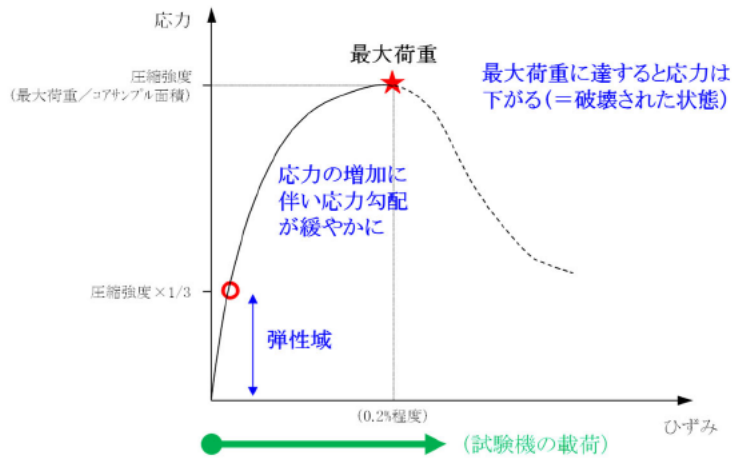
コンクリートの圧縮時の応力-ひずみ関係図

コンクリート構造物の特別点検における『強度』については、コンクリートの圧縮時の応力-ひずみ関係図に基づき、試験機が最大荷重を示す時の応力 (=圧縮強度) を点検結果としている。
