高浜発電所3,4号炉 運転期間延長認可申請 審査会合における指摘／質問事項の回答

2023年9月5日
関西電力株式会社

① 遅延膨張性のアルカリ骨材反応の潜在性について

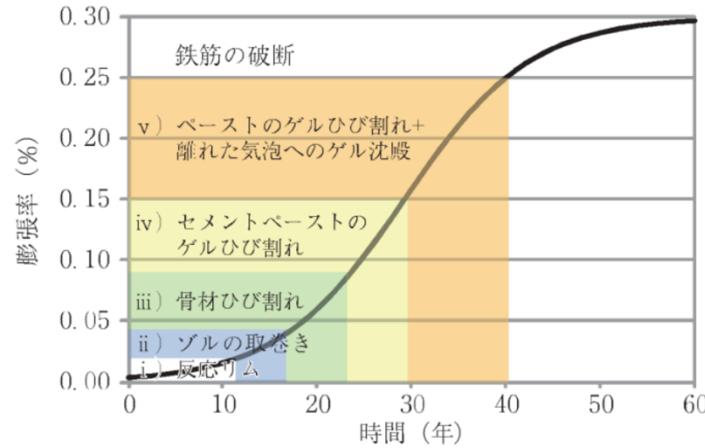
反応性鉱物として隠微晶質石英、微晶質石英があり、それらの鉱物が反応してコンクリート打設後10年以上経過した後に膨張が生じる※²。

アルカリ骨材反応(遅延膨張性)の進行段階と
コンクリートの膨張曲線概念図※³

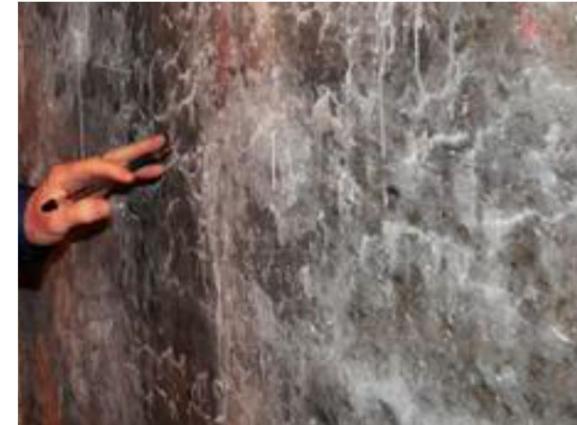
アルカリ骨材反応(遅延膨張性)の発生状況例※⁴

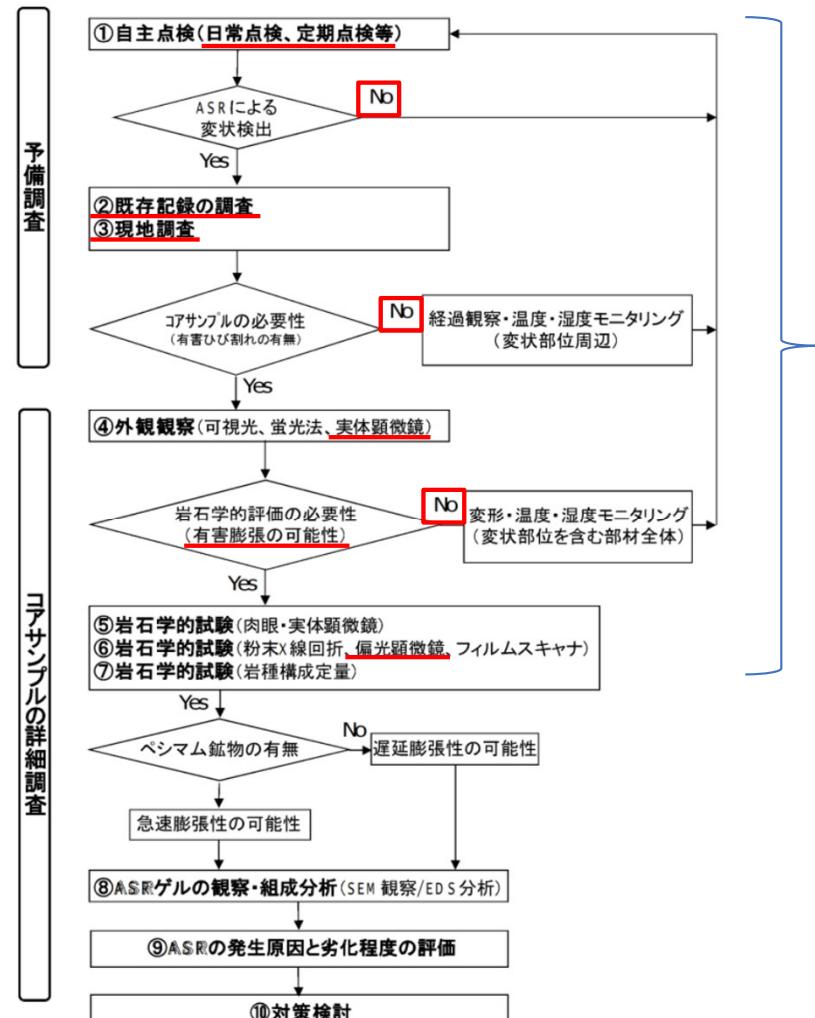
※1 コンクリート構造物のASR診断フロー(例)

- ・ASRの評価については、以下のコンクリート構造物のASR診断フロー※1に基づき実施した。
- ・その結果、有害な劣化は認められなかつたが、念のため潜在膨張性を確認する促進膨張試験を実施した。

- ・定期的な目視点検(左記①③)においてASRに起因するひび割れ等は認められていない
- ・1985年にモルタルバー法(左記②)により使用骨材は有害でないことを確認(⇒p.5)

- ・進行の有無・程度の確認
⇒健全性に影響を与えるような反応性がないことを確認(⇒p.5,6)

- ・進行の有無・程度の詳細確認
⇒反応性鉱物の存在を確認したが、健全性に影響を与えるような反応性がないことを確認(⇒p.7～12)

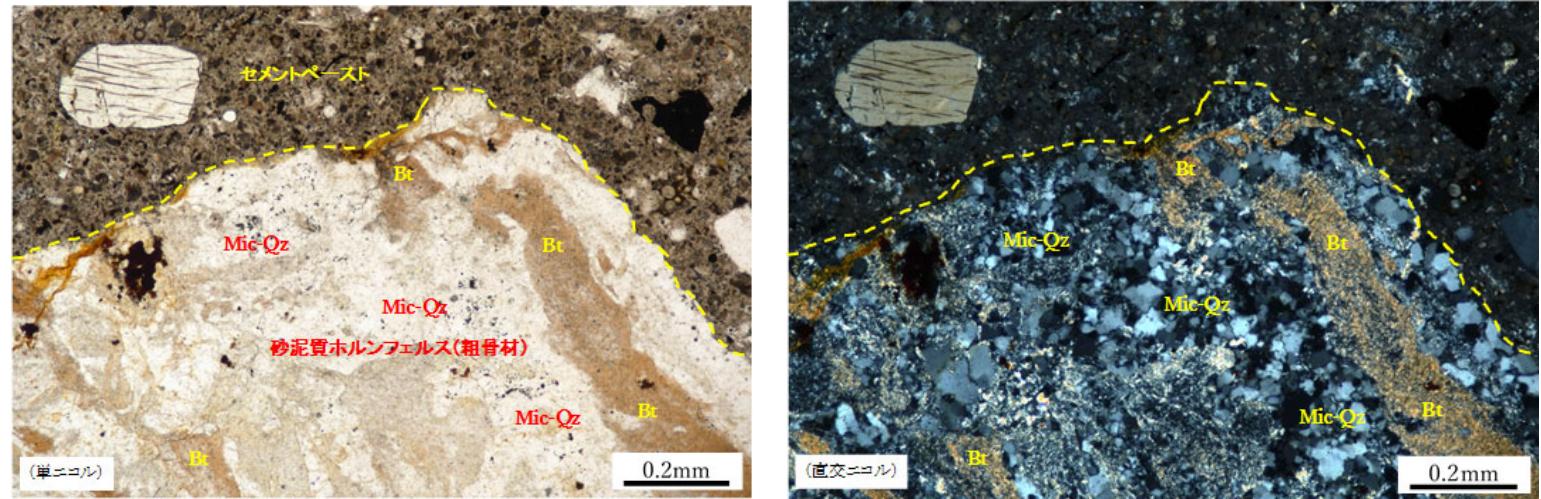
観察部位 (3号炉) : タービン建屋基礎マット

砂泥質ホルンフェルスは、砂岩や泥岩などの堆積岩が熱変成を受けた岩石である。熱変成の程度は粒子により異なり、原石に近いものから、二次的な鉱物が多く生成しているものまで確認された。微晶質石英(遅延膨張性)や黒雲母などが確認される。急速膨張性を有する反応性鉱物は確認されなかった。ASRの現象は認められなかった。

※单ニコル: 直線偏光による透過光で薄片試料を観察(構成鉱物の形、割れ、輪郭、色等を確認)

直交ニコル: 单ニコルの状態に薄片試料と観察者の間に偏光板を設置して観察(構成鉱物の配列、組織等を確認)

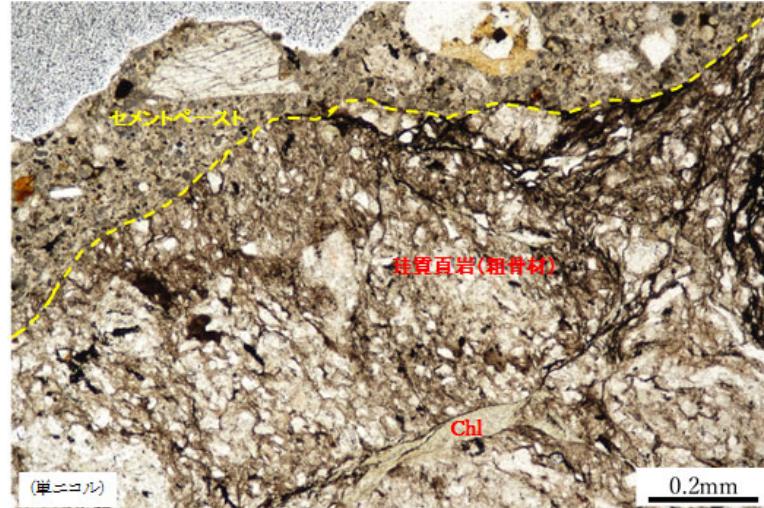
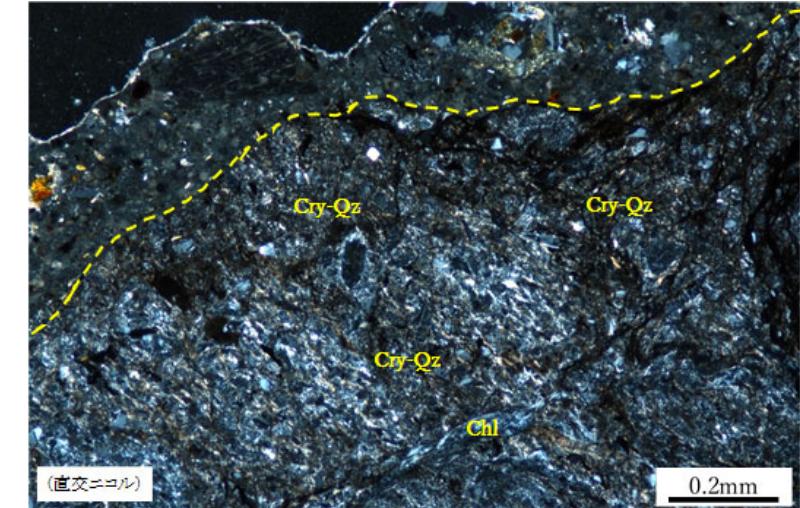
観察部位 (4号炉) : タービン建屋基礎マット

砂岩・頁岩・珪質頁岩などの堆積岩から主に構成されており、微晶質～隠微晶質石英(遅延膨張性)や緑泥石などが確認される。急速膨張性を有する反応性鉱物は確認されなかった。ASRの現象は認められなかった。

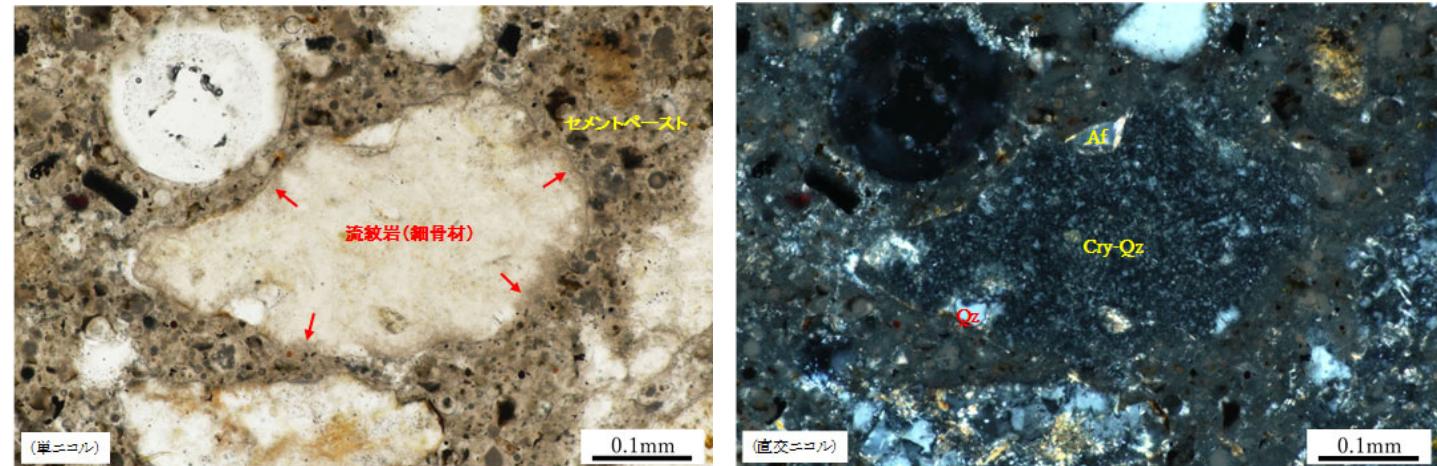
観察部位（3号炉）：タービン建屋基礎マット

砂泥質ホルンフェルスの岩片や珪質頁岩・チャート、鉱物片(石英・斜長石・輝石など)から構成される砂であった。生物遺骸(貝殻片など)は認められなかった。

ASRは、チャート・流紋岩・安山岩の一部粒子に反応リムの形成が認められる程度であり、軽微もしくはそれ以下(健全)であった。

反応性鉱物は、チャートと流紋岩に微晶質～隠微晶質石英(遅延膨張性)が、安山岩にガラス(遅延～急速膨張性)が認められた。

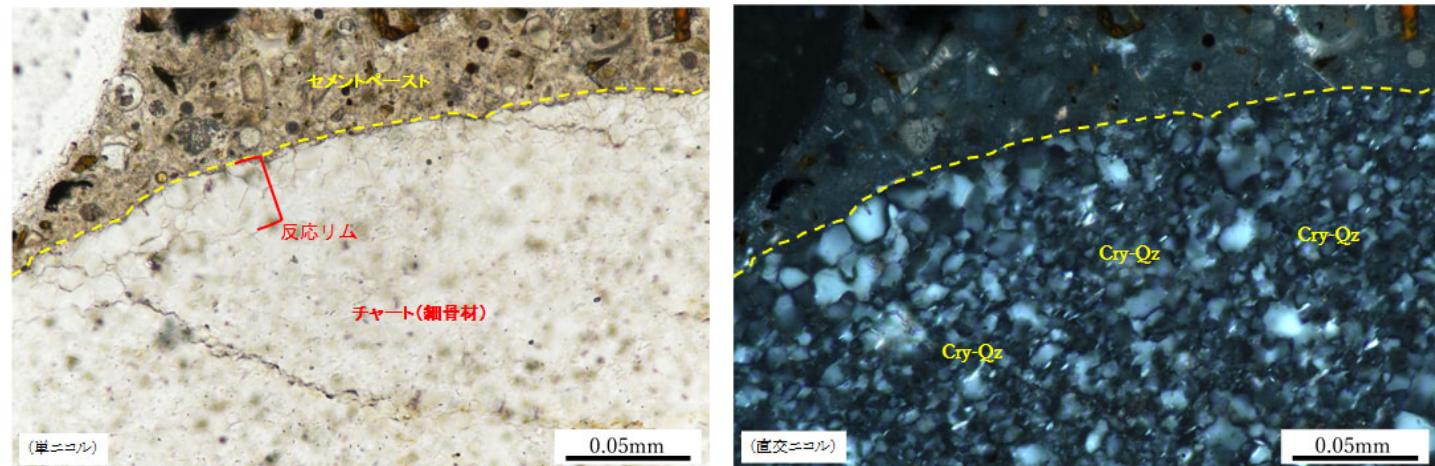
観察部位（4号炉）：タービン建屋基礎マット

砂岩・頁岩・珪質頁岩の岩片や流紋岩・石英片岩、鉱物片(石英・斜長石・輝石など)から構成される砂であり、生物遺骸(貝殻片など)は認められなかった。

ASRは、珪質頁岩・頁岩・チャート・流紋岩の一部粒子に反応リムの形成が認められる程度であり、軽微もしくはそれ以下(健全)であった。

いずれにも、反応性鉱物として微晶質～隠微晶質石英(遅延膨張性)が認められた。
