敦賀発電所2号炉

発電用原子炉設置変更許可申請の補正の概要について

(敷地内のD-1トレンチ内に認められるK断層の活動性
及び原子炉建屋直下を通過する破砕帯との連続性)

日本原子力発電株式会社

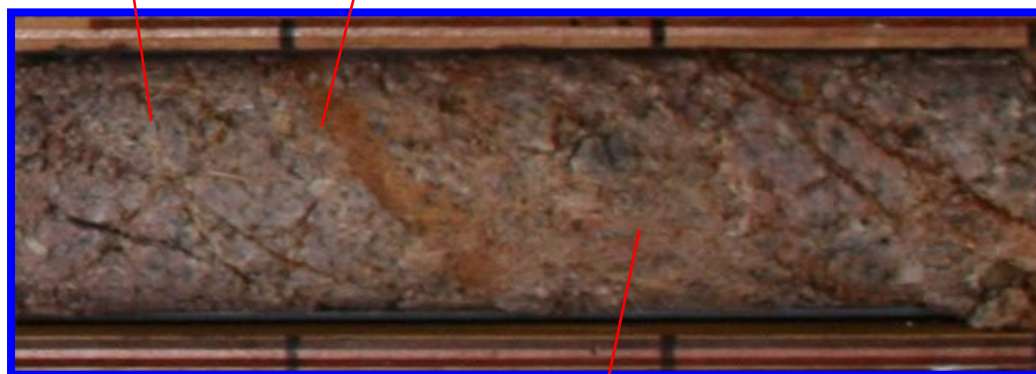
第7.4.4.249図 (1) 破碎部性状 H24-D1-1 深度49.20～49.91m (肉眼観察による断層岩区分)

●49.20～49.91m：破碎部
 49.20～49.82m：粘土混じり岩片状部 (Hj)
 上端不明瞭，下端44°で直線的でシャープに連続。径10～30mmの岩組織が残留する岩片と、岩片間を幅1～3mmで網状に分布する白色粘土脈からなる。明褐灰色を呈する。
 49.82～49.84m：粘土状部 (Hc-1)
 上端44°で直線的にシャープに、下端43°でやや波打ちながら連続。径1～2mmの石英粒を少量含む。軟質。明黄褐色を呈する。幅10mm。
 49.84～49.91m：粘土混じり岩片状部 (Hj)
 上端43°でやや波打ちながら連続，下端30°でやや不明瞭である。岩組織が消滅したものが大半の径2～20mmの花崗斑岩の岩片と岩片間の一部が軟質で白色粘土化する。明褐灰色を呈する。幅70mm。

細粒部が網目状に分布する

連続性及び直線性が良い細粒部

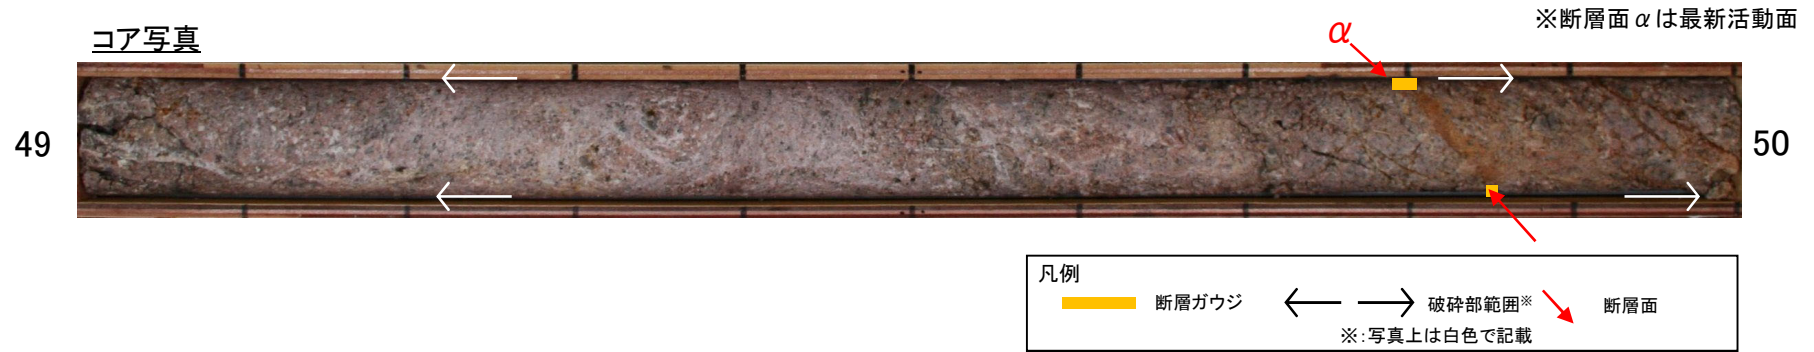
第7.4.4.249図(2) 破碎部性状 H24-D1-1 深度49.20~49.91m (薄片作製位置)

・薄片は断層面 α 及び細粒化が進んだ範囲を含むように作製した。

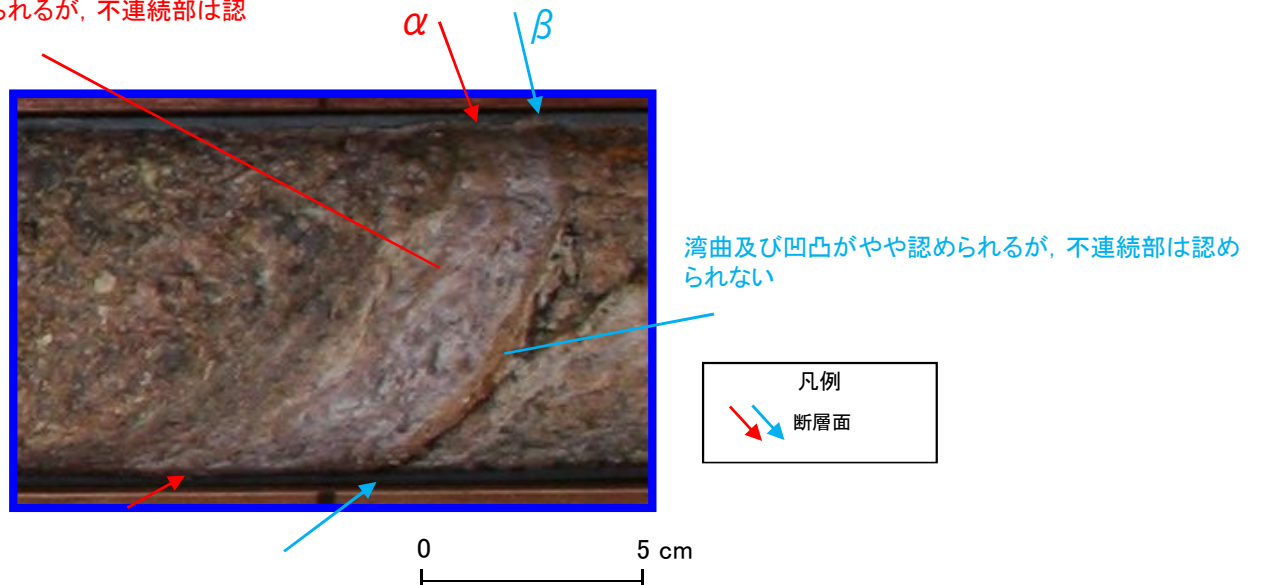
第7.4.4.121図(1) 鉍物脈法 鉍物脈の確認 H24-D1-1 深度45.91~45.94m (ボーリングコア観察)

- ・ボーリングコア観察において、深度45.92mに断層面 α が、深度45.94mに断層面 β が認められる。
- ・断層面 α は、細粒部を伴い、湾曲及び凹凸がやや認められるが直線性に富む。また、不連続部が認められず、連続性に富む。
- ・断層面 β は、細粒部を伴い、湾曲及び凹凸がやや認められるが直線性に富む。また、不連続部が認められず、連続性に富む。

湾曲及び凹凸がやや認められるが、不連続部は認められない

45.91~45.94m: 粘土質礫状部 (Hb)
 上端52°, 下端35° でともに直線的でシャープに連続。径1~2mmの石英粒と径5mmで粘土化した花崗斑岩の岩片を多く含む。軟質。明赤灰色を呈する。幅30mm。

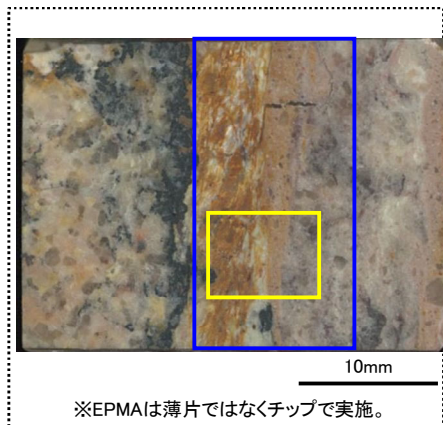
- ・最新活動面を不明瞭かつ不連続にしている粘土鉱物について、薄片を作成したチップを用いて、EPMA分析を行った。
- ・破碎部のEPMAマッピングにより、最新活動ゾーンと最新活動面を不明瞭かつ不連続にしている粘土鉱物の主成分組成を比較する。

- ・最新活動ゾーンは、基質の SiO_2 及び Al_2O_3 がやや多く、 K_2O がやや少なく、 Na_2O が少ないゾーンとして比較的明瞭に認識される。
- ・最新活動面を横断するように SiO_2 が多く、 K_2O 及び Al_2O_3 が少ないレンズ状の範囲(図中の黄色破線)が認められる。

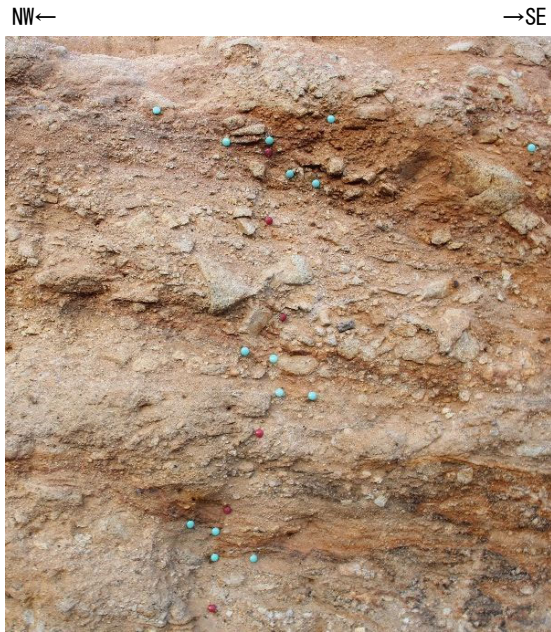
• ふげん道路ピット東法面において認められたK断層は、②層及び③層中のC層までの地層に変位・変形を与えているが、その直上に分布する③層中のD3層の基底には、原電道路ピット東向き法面と同様、K断層による変位・変形は及んでおらず、D3層は下位のC層とは明瞭な傾斜不整合関係で接している。

- K断層**
- D3: 砂礫
 明褐色～橙色を呈する。礫率は20%程度であり、径10～40mmの風化した亜角～亜円礫を含む。基質はシルト質砂からなる。下位ほど礫率が高い。K断層を不整合で覆う。
- C3: 礫混じりシルト質砂
 褐色を呈する礫率が20%程度と高い地層に明褐色を呈する礫率が10%程度と低い地層を挟む互層状を呈する。径10～100mm程度の風化した亜角～亜円礫を含む。基質はシルト質砂からなる。
- C1: 礫・シルト混じり砂
 明褐色を呈する。礫率は15%程度であり、径5～30mmの風化した亜角～亜円礫を含む。基質はシルト混じり砂からなる。C3より細粒で互層状を呈する。
