補正書図面抜粋

1. K断層の連続性評価
 1. 1 K断層の分布及び性状
 1. 2 K断層と対象破砕部の連続性評価
 1. 3 鉱物脈法に基づく連続性の検討

1. K断層の連続性評価
1. 1 K断層の分布及び性状

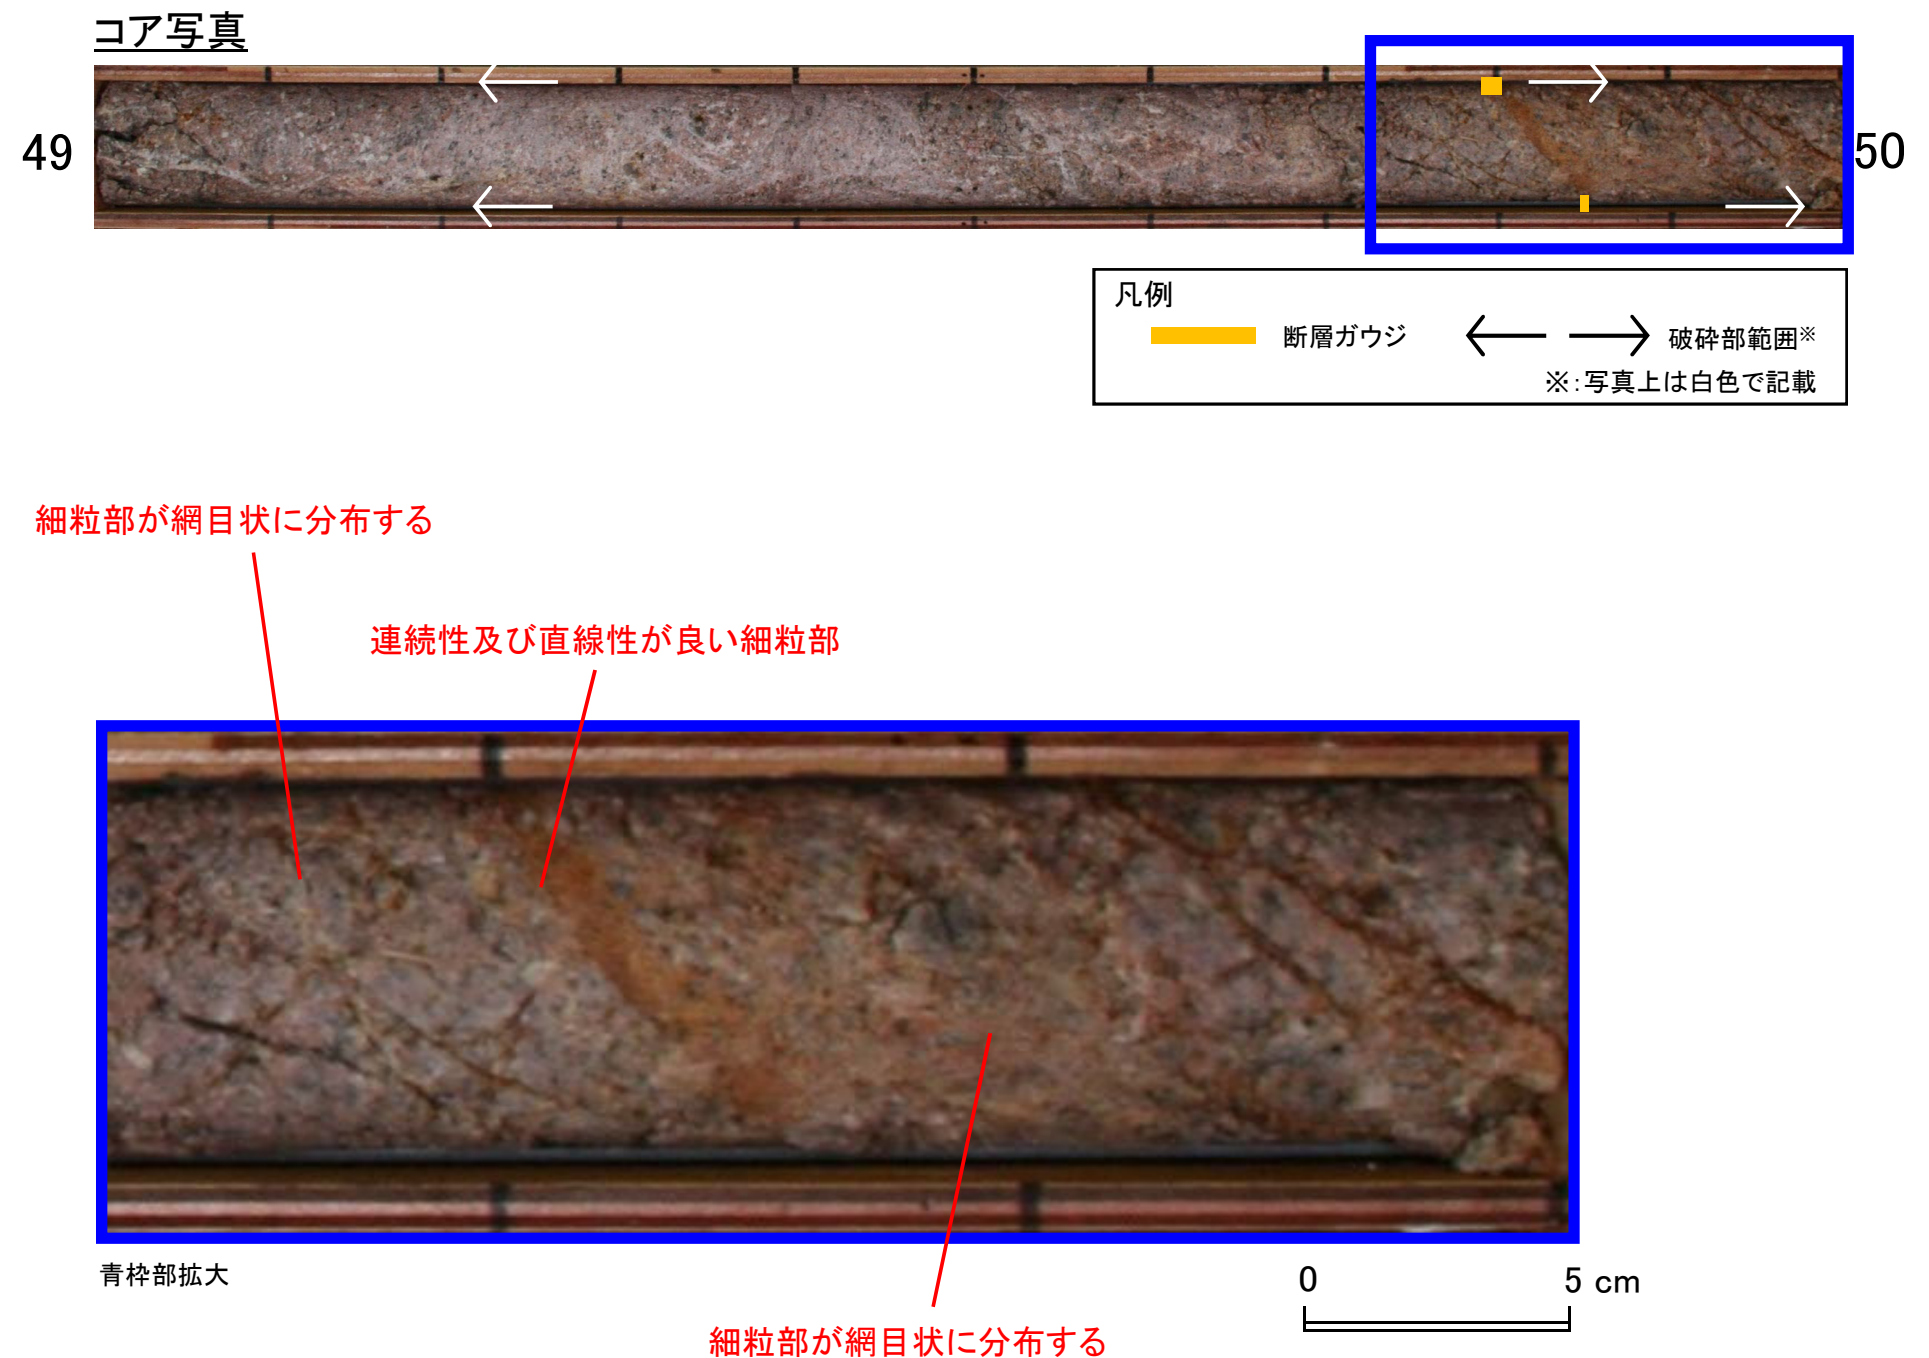
第7.4.4.249図 (1) 破碎部性状 H24-D1-1 深度49.20～49.91m (肉眼観察による断層岩区分)

- ・深度49.20～49.82mの「粘土混じり岩片状」と記載の箇所については、やや硬質で、含まれる細粒部は網目状に分布し、連続性及び直線性に乏しく、原岩組織が認められる岩片を主体とし基質も細粒化した岩片からなる組織も認められる。これらのことから変質したカタクレーサイトであると判断した。
- ・深度49.82～49.84mの「粘土状」と記載の箇所については、軟質で、細粒部の連続性及び直線性が良く、原岩組織が認められる岩片を主体とし基質も細粒化した岩片からなる組織も認められない。これらのことから断層ガウジであると判断した。
- ・深度49.84～49.91mの「粘土混じり岩片状」と記載の箇所については、やや軟質であるが、含まれる細粒部は網目状に分布し、連続性及び直線性に乏しく、原岩組織が認められる岩片を主体とし基質も細粒化した岩片からなる組織も認められる。これらのことから変質したカタクレーサイトであると判断した。

●49.20～49.91m：破碎部
 49.20～49.82m：粘土混じり岩片状部 (Hj)
 上端不明瞭，下端44°で直線的でシャープに連続。径10～30mmの岩組織が残留する岩片と、岩片間を幅1～3mmで網状に分布する白色粘土脈からなる。明褐灰色を呈する。
 49.82～49.84m：粘土状部 (Hc-1)
 上端44°で直線的にシャープに、下端43°でやや波打ちながら連続。径1～2mmの石英粒を少量含む。軟質。明黄褐色を呈する。幅10mm。
 49.84～49.91m：粘土混じり岩片状部 (Hj)
 上端43°でやや波打ちながら連続，下端30°でやや不明瞭である。岩組織が消滅したものが大半の径2～20mmの花崗斑岩の岩片と岩片間の一部が軟質で白色粘土化する。明褐灰色を呈する。幅70mm。

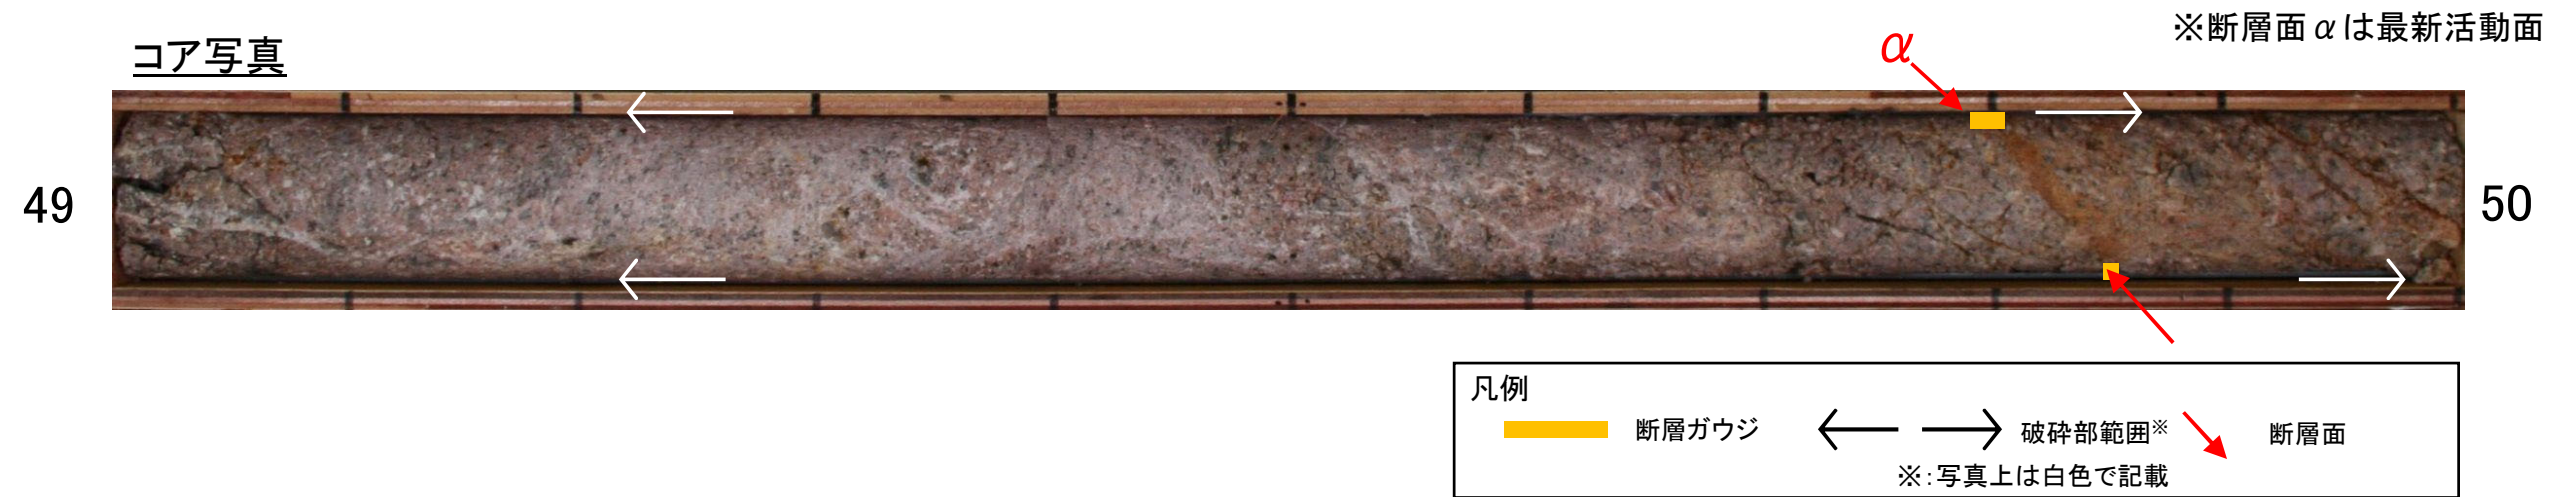
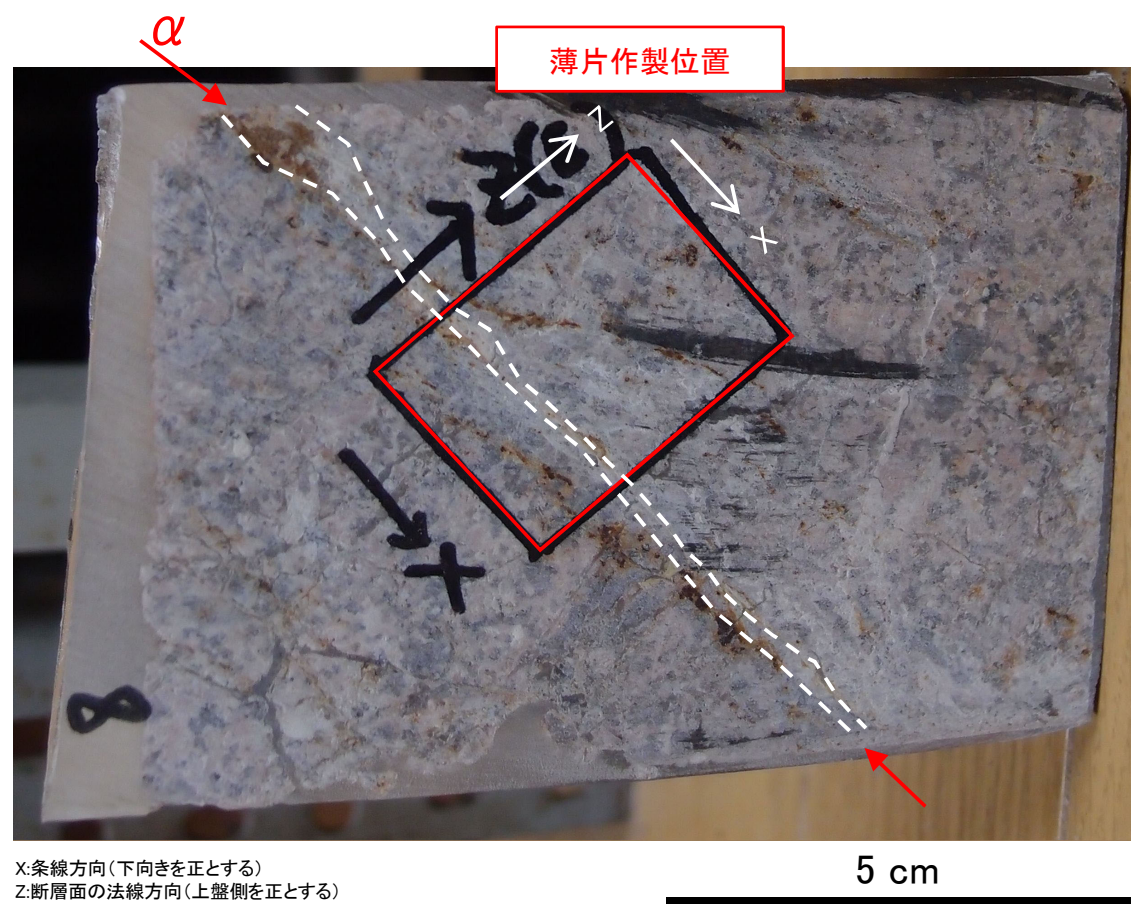
第7.4.4.249図 (2) 破碎部性状 H24-D1-1 深度49.20~49.91m (薄片作製位置)

・薄片は断層面 α 及び細粒化が進んだ範囲を含むように作製した。

断層面 ----- 肉眼観察で相対的に細粒化が進んだ範囲※
