- K断層はD-1トレンチ北西法面からふげん道路ピットの中央付近まで連続している断層であるが、南方の2号炉の耐震重要施設及び重大事故等対処施設の直下に延長する可能性についても検討した。
- K断層が南方へ連続する可能性の検討は、敷地の破碎帯の連続性評価基準に基づき、K断層の性状に着目して実施した。検討においては、K断層の南方から2号炉原子炉建屋の間で実施した14孔のボーリング調査を対象に実施した。

1. K断層の連続性評価

1.3 鉍物脈法に基づく連続性の検討 (最新活動時期の比較)

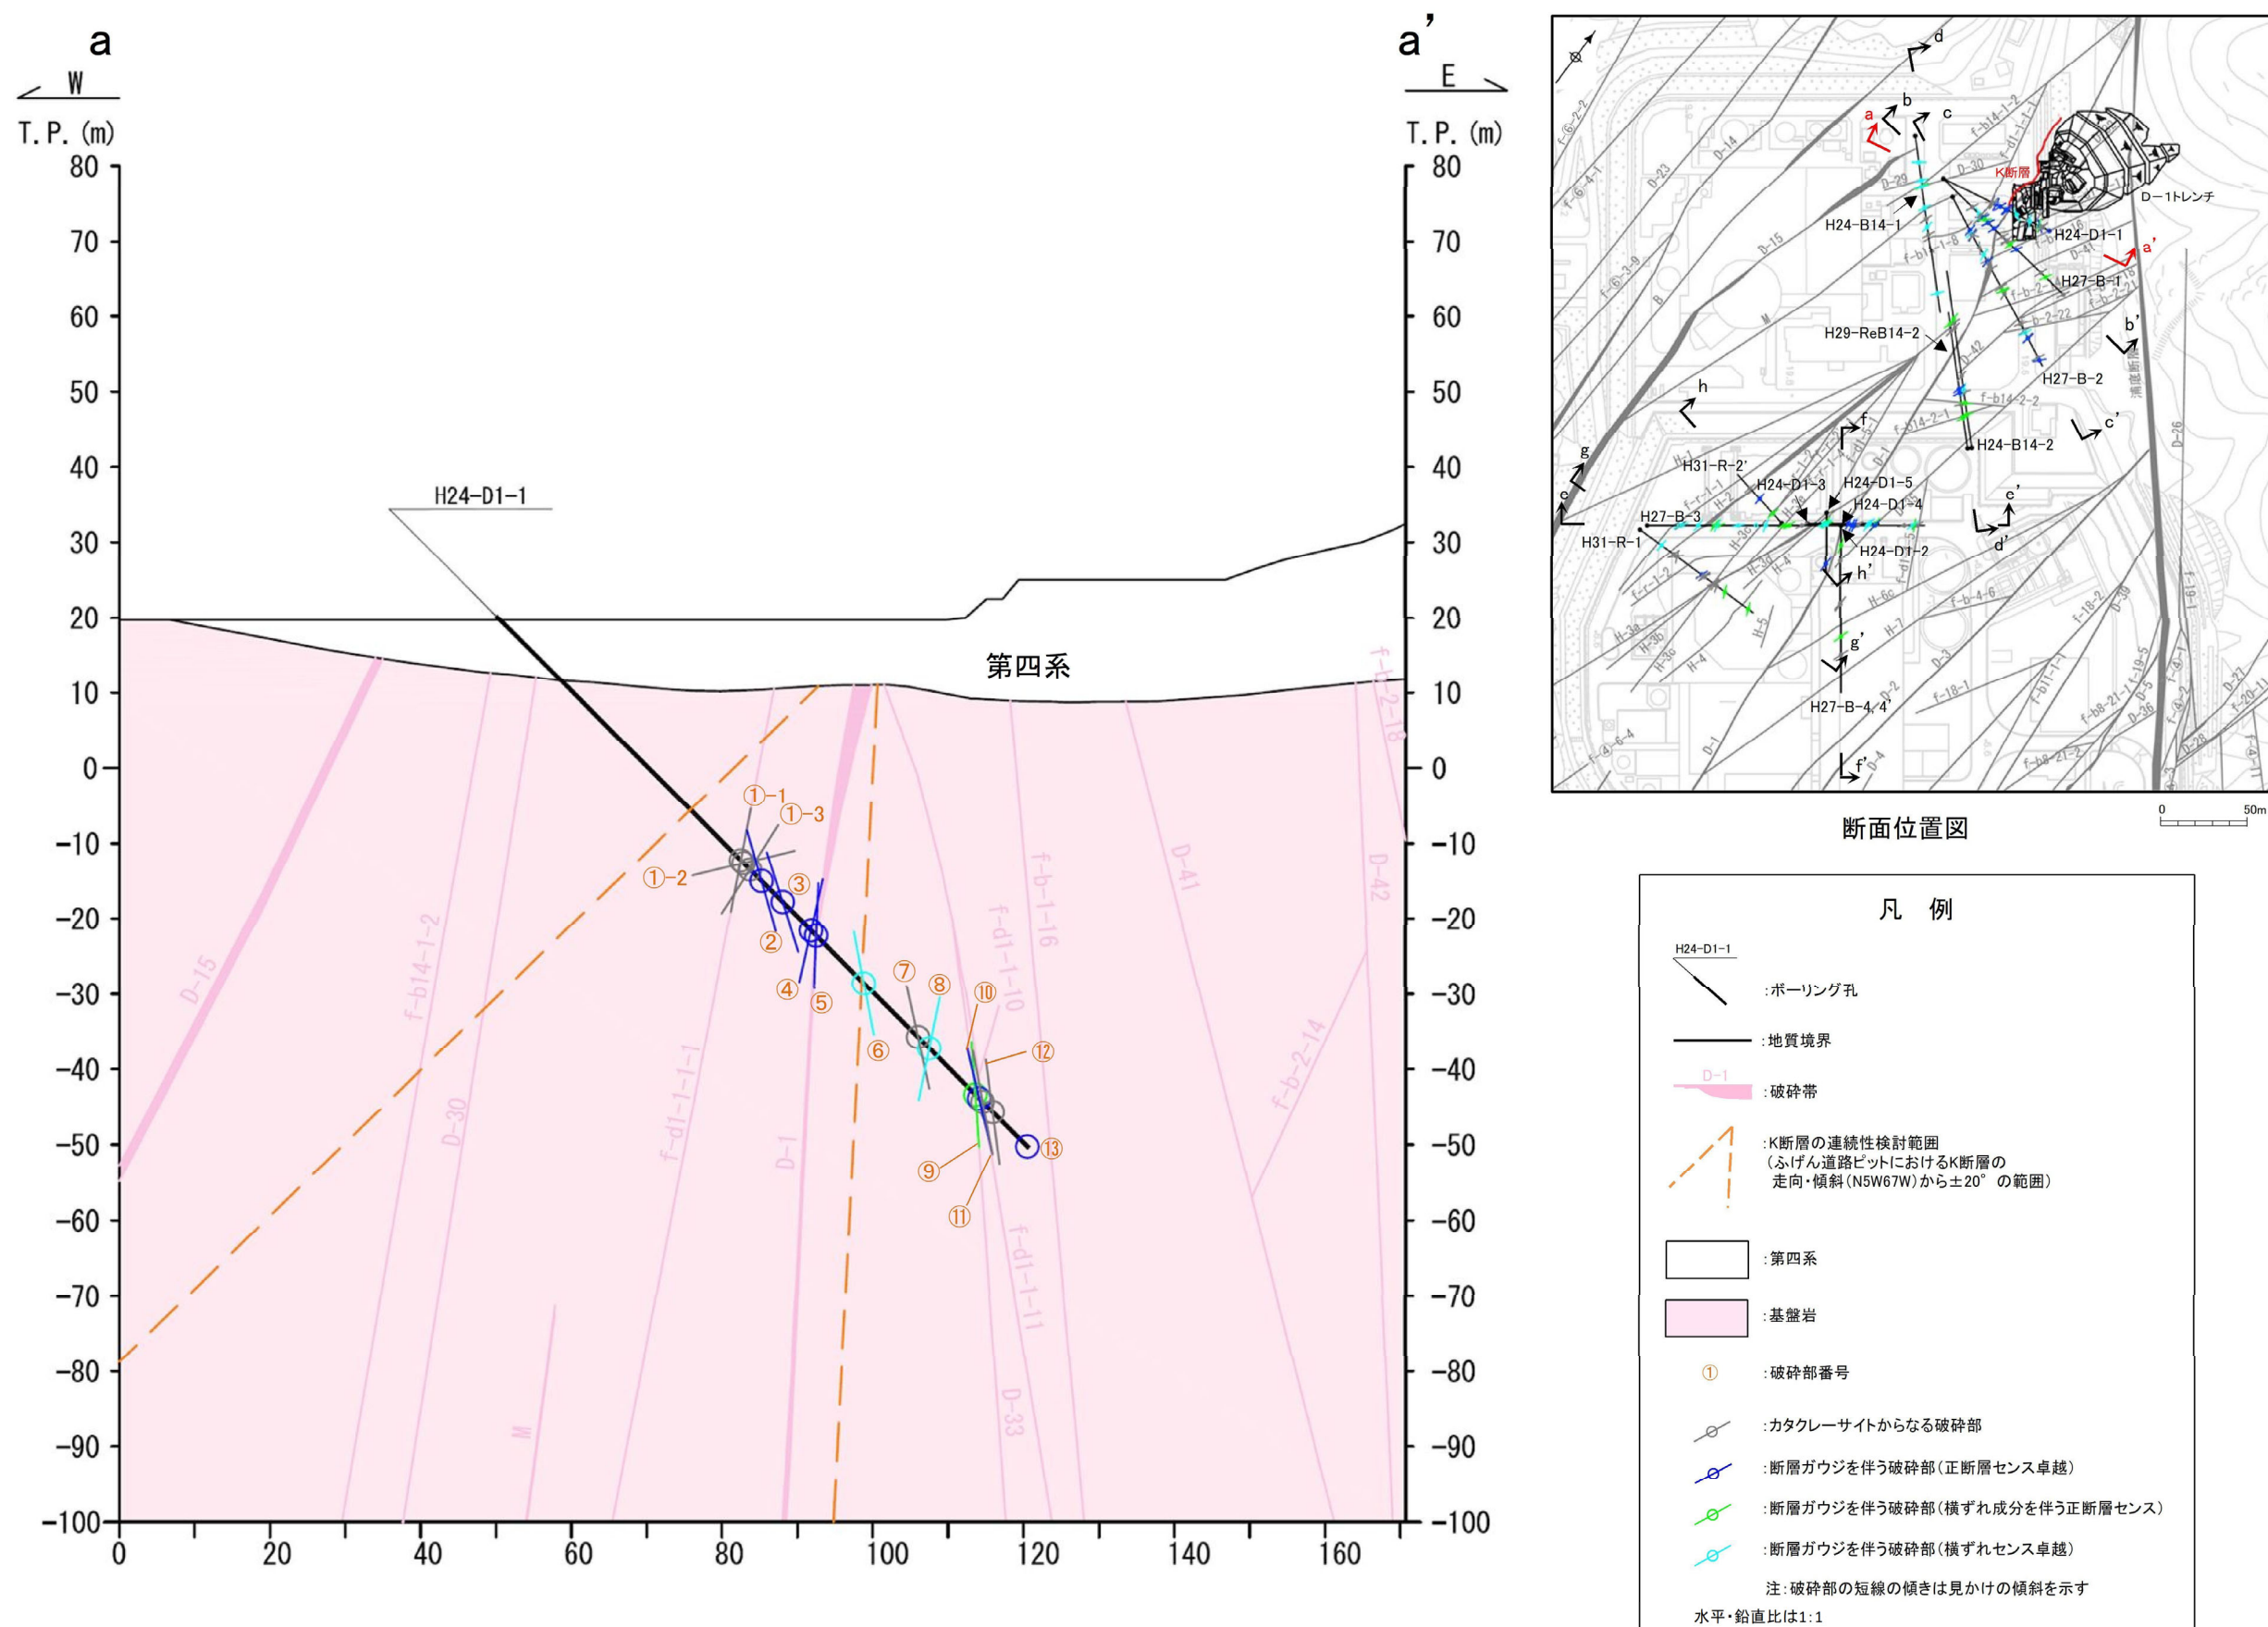
第7.4.4.117図(3) 敷地の破砕帯の連続性評価基準に基づくK断層の連続性評価 (a-a'断面)

• K断層の確認地点の最南部に当たるふげん道路ピットに隣接するH24-D1-1孔のうち、敷地の破砕帯の連続性評価基準に基づく検討範囲にある破砕部との連続性を検討した。幾何学的位置関係、走向・傾斜の類似性に加え、最新活動で形成された破砕部の性状（断層ガウジ又は断層角礫の有無、明瞭なせん断構造・変形構造の有無、条線方向、最新活動ゾーンの変位センス）の類似性等の複数の観点から対比を行った。

・ H24-D1-1孔の破碎部のうち敷地の破碎帯の連続性評価基準に基づく範囲内に位置する破碎部は、K断層の性状とは類似していないことから、K断層と連続しないものと判断した。

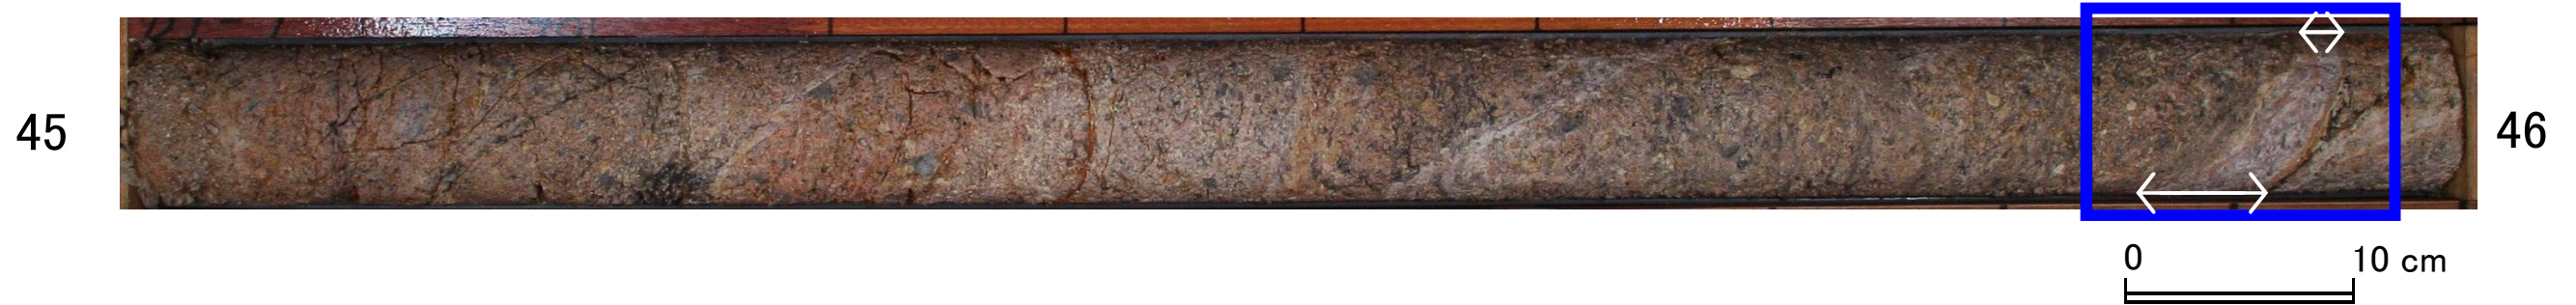
第7.4.4.121図(1) 鉱物脈法 鉱物脈の確認 H24-D1-1 深度45.91~45.94m (ボーリングコア観察)

- ・ボーリングコア観察において、深度45.92mに断層面 α が、深度45.94mに断層面 β が認められる。
- ・断層面 α は、細粒部を伴い、湾曲及び凹凸がやや認められるが直線性に富む。また、不連続部が認められず、連続性に富む。
- ・断層面 β は、細粒部を伴い、湾曲及び凹凸がやや認められるが直線性に富む。また、不連続部が認められず、連続性に富む。

湾曲及び凹凸がやや認められるが、不連続部は認められない

45.91~45.94m: 粘土質礫状部 (Hb)
 上端52°, 下端35° でともに直線的でシャープに連続。径1~2mmの石英粒と径5mmで粘土化した花崗斑岩の岩片を多く含む。軟質。明赤灰色を呈する。幅30mm。

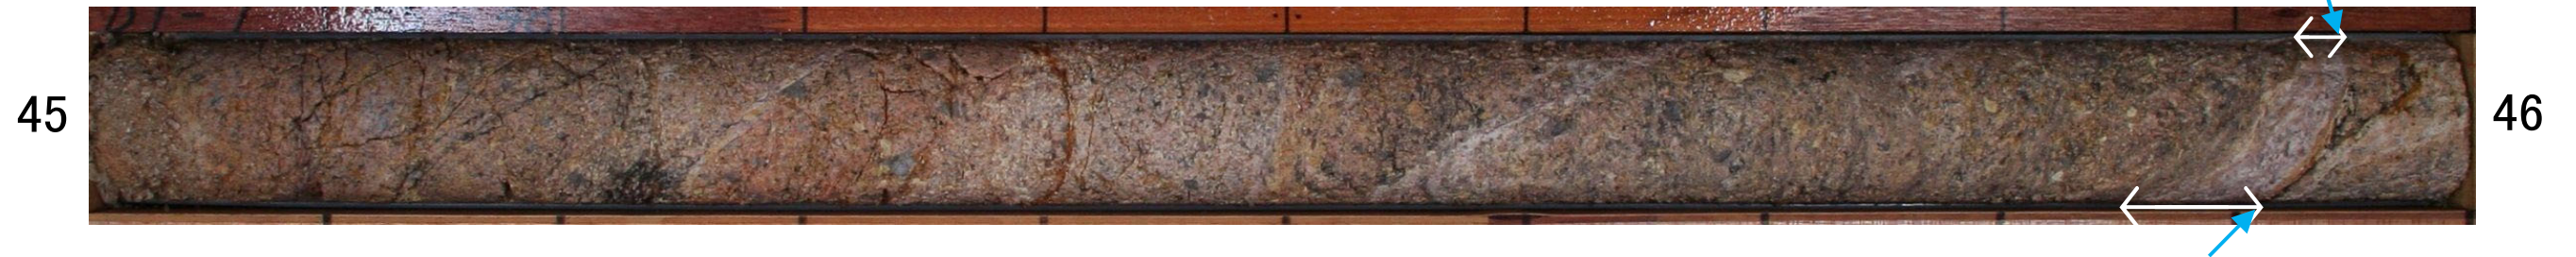
薄片作製位置写真

・薄片は断層面 β 及び細粒化が進んだ範囲を含むように作製した。

※断層面 β は最新活動面

X: 条線方向(下向きを正とする)
Z: 断層面の法線方向(上盤側を正とする)

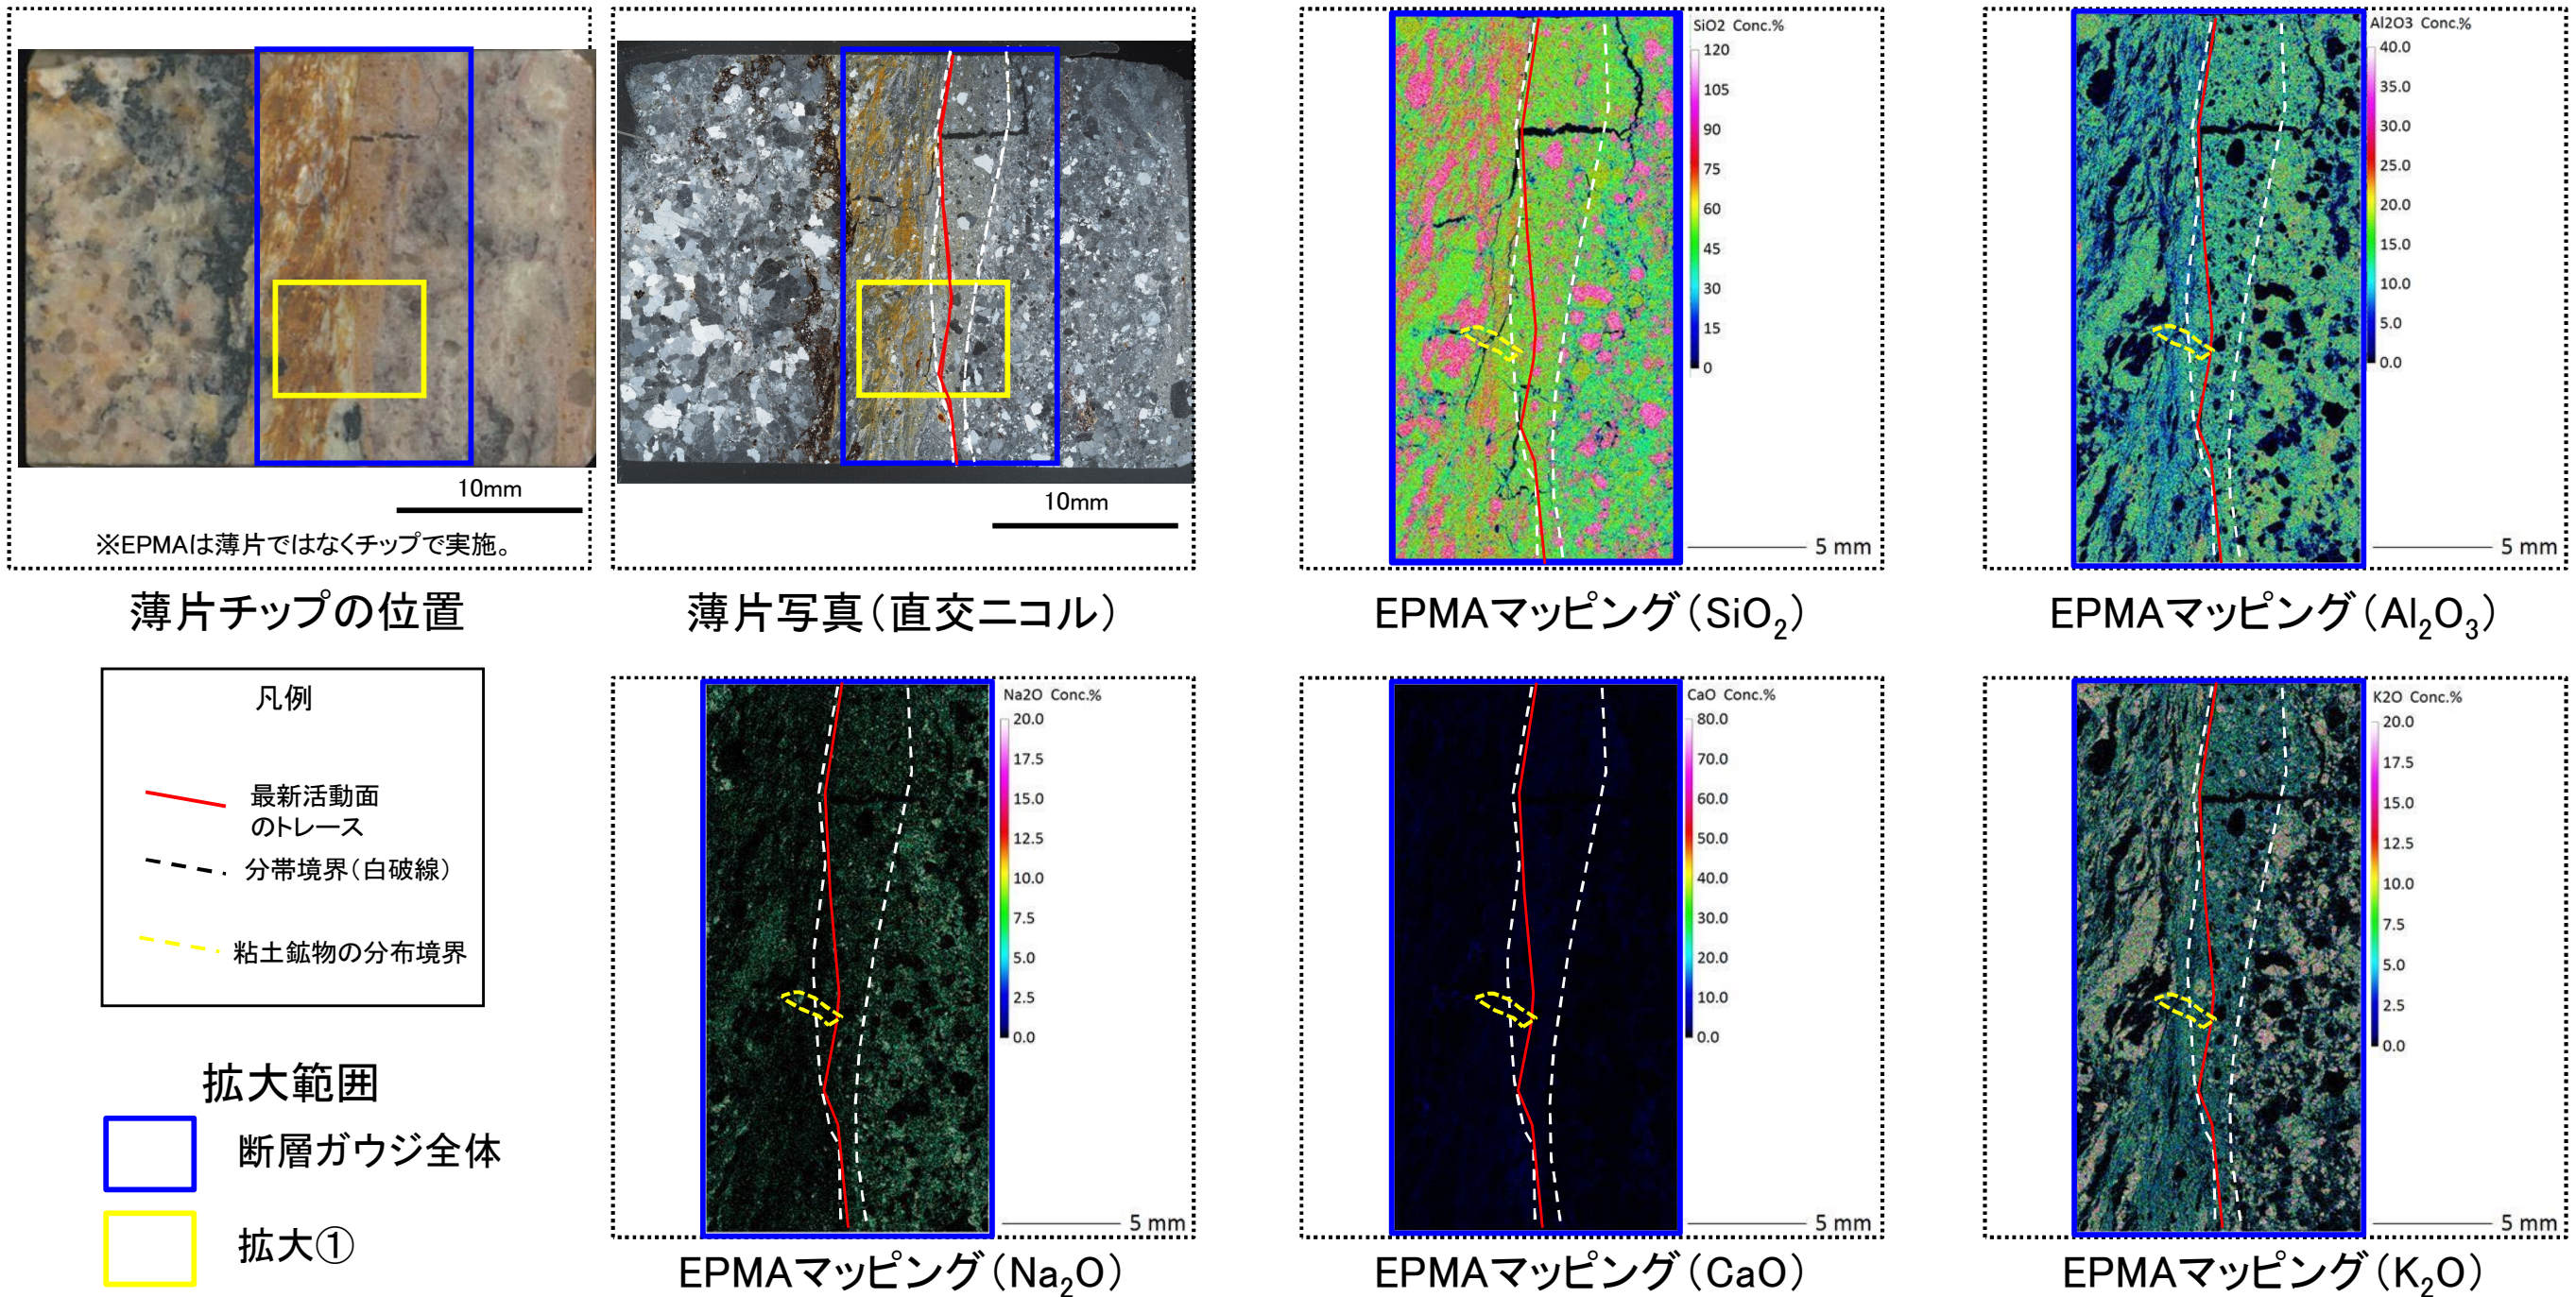
- ・最新活動面を不明瞭かつ不連続にしている粘土鉱物について、薄片を作成したチップを用いて、EPMA分析を行った。
- ・破砕部のEPMAマッピングにより、最新活動ゾーンと最新活動面を不明瞭かつ不連続にしている粘土鉱物の主成分組成を比較する。

- ・最新活動ゾーンは、基質のSiO₂及びAl₂O₃がやや多く、K₂Oがやや少なく、Na₂Oが少ないゾーンとして比較的明瞭に認識される。
- ・最新活動面を横断するようにSiO₂が多く、K₂O及びAl₂O₃が少ないレンズ状の範囲(図中の黄色破線)が認められる。

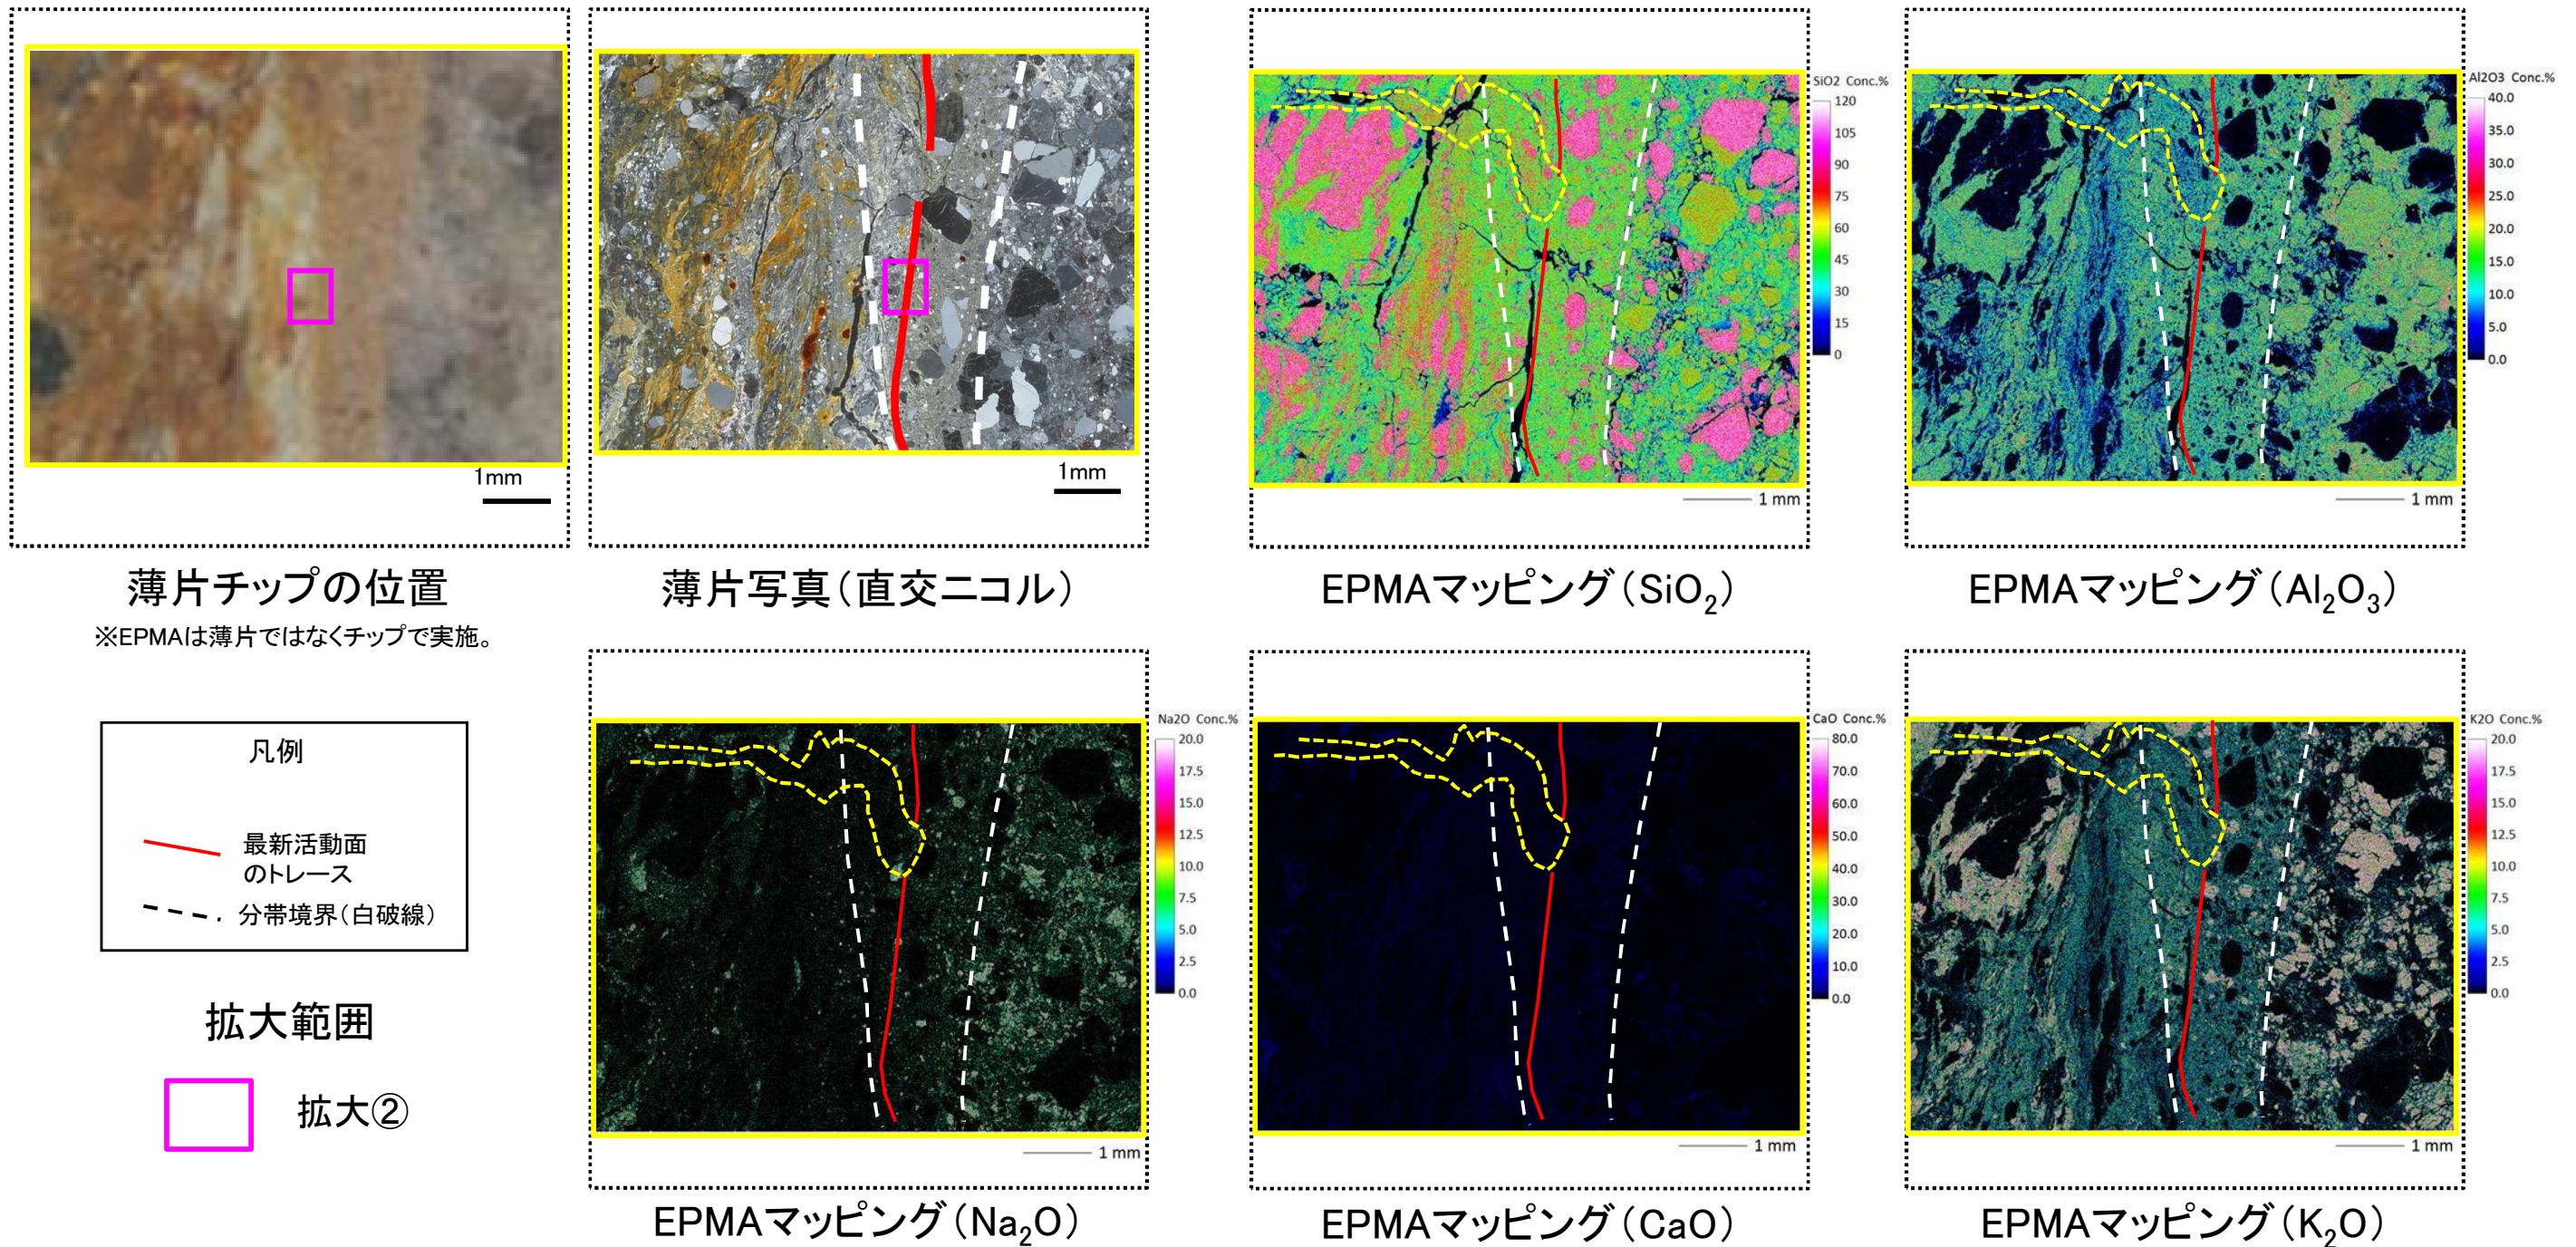
- ・最新活動面を不明瞭かつ不連続にしている粘土鉱物について、薄片を作成したチップを用いて、EPMA分析を行った。
- ・破砕部のEPMAマッピングにより、最新活動ゾーンと最新活動面を不明瞭かつ不連続にしている粘土鉱物の主成分組成を比較する。

- ・最新活動ゾーンは基質のSiO₂及びAl₂O₃がやや多く、K₂Oがやや少なく、Na₂Oが少ないゾーンとして認識される。
- ・最新活動面を挟んで、右側はSiO₂が多く、Al₂O₃及びNa₂Oがわずかに多く、K₂Oがわずかに少ない。
- ・最新活動面を横断するように、SiO₂がわずかに多く、Al₂O₃及びK₂Oがわずかに少ない脈状の構造(図中の黄色破線)が認められる。
