# 志賀原子力発電所2号炉 敷地周辺の地質・地質構造について

## 敷地近傍の断層の評価

2023年10月6日  
北陸電力株式会社

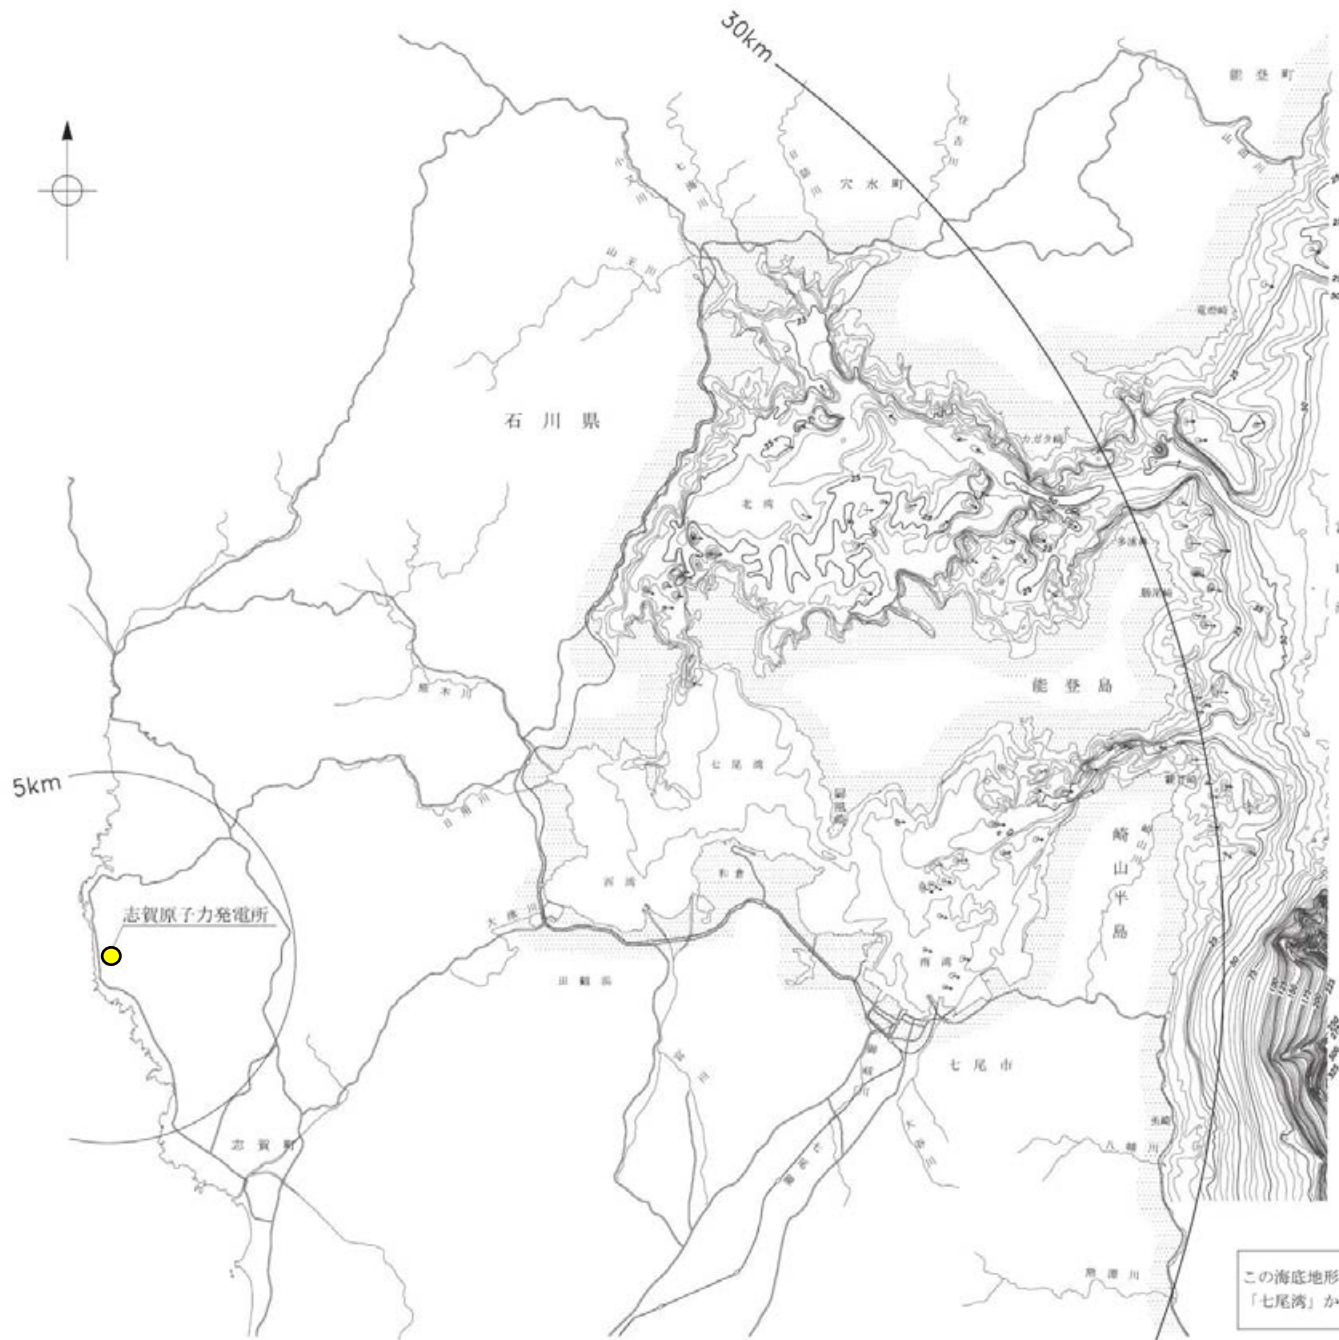
七尾湾調査海域の海底地形図

- 七尾湾調査海域は、七尾湾及びこれに接する富山湾西部の大陸棚からなる。七尾湾は、全体として平坦な海底地形を示すが、陸域、島、礁及び瀬等の近傍では起伏に富む海底地形を示す。
- 大陸棚は、礁、瀬等の浅海部や七尾湾口及び陸域の河口に連続する谷状地形等を伴い、10/1,000～30/1,000 程度の勾配で沖合いに向かって傾斜する。

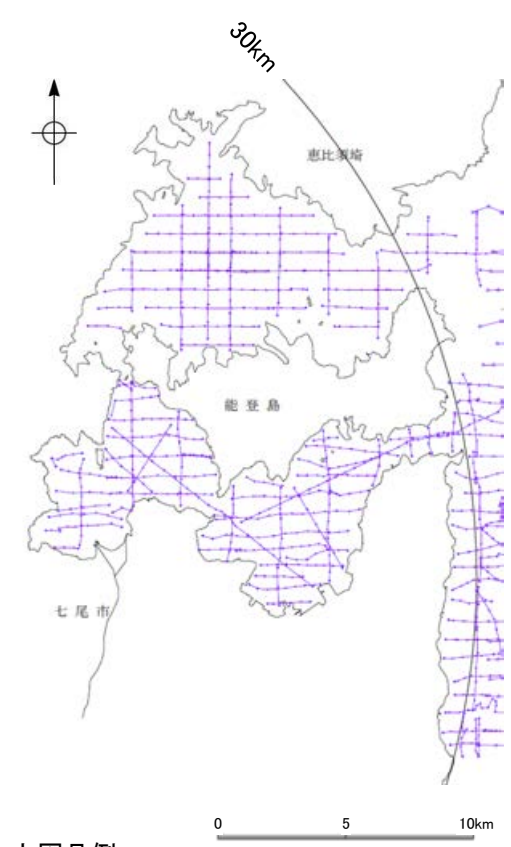
七尾湾調査海域の音波探査航跡図※

上図凡例  
○●○●○ 海上保安庁水路部:  
スパーカー・シングルチャンネル

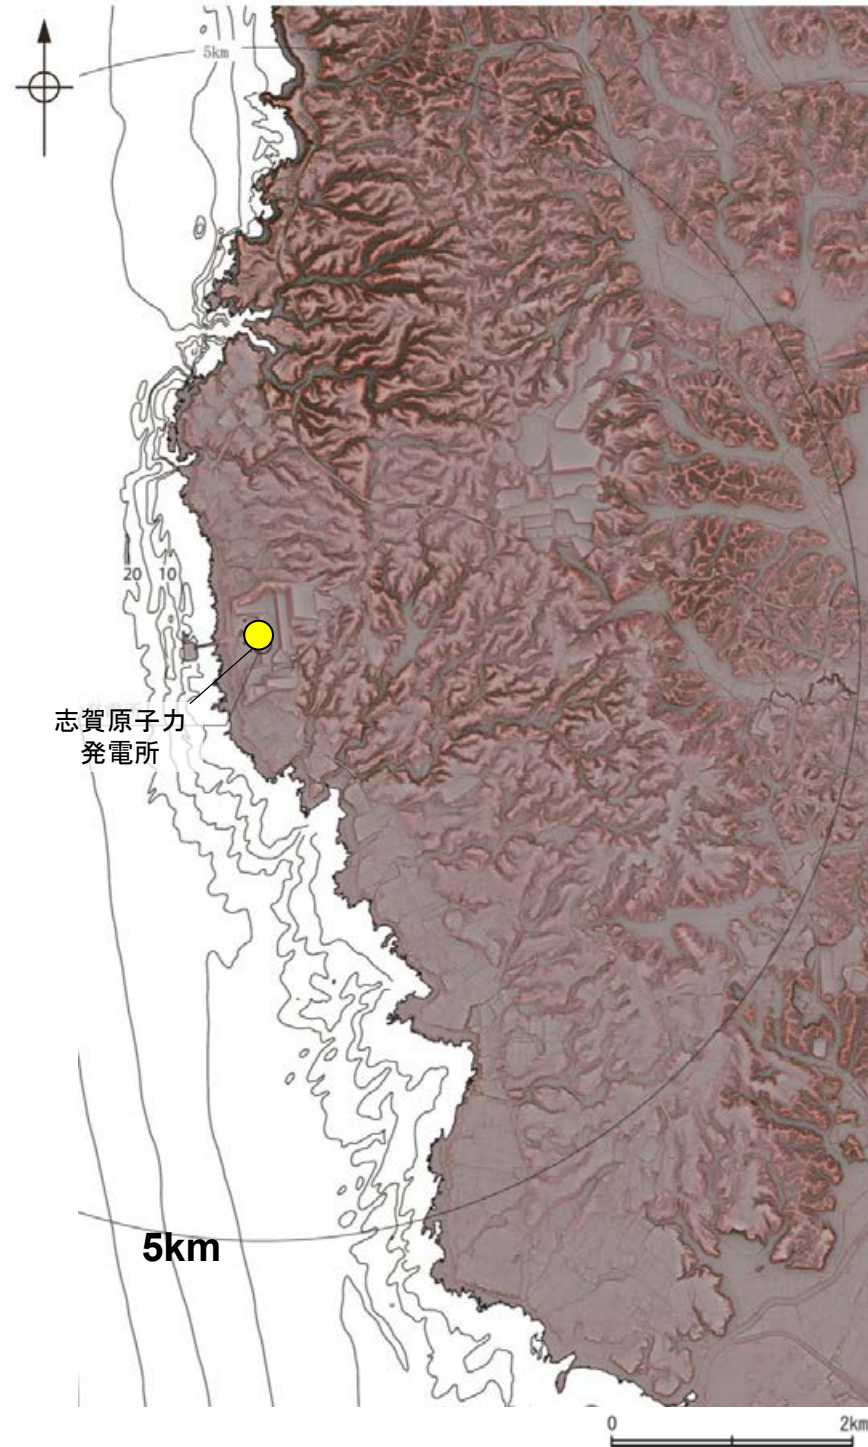
- 敷地近傍(敷地を中心とした半径5km範囲)の陸域地形は、海岸線に沿って海成の中位段丘・高位段丘が発達する西側が低い低平な平頂丘陵地及び台地よりなる。
- 特にMIS5eに対比される中位段丘 I 面は、開析がほとんど進んでおらず、明瞭な平坦面が残っており、段丘面内縁も明瞭で連続性がよい。

航空レーザー計測による地形データを基に作成した赤色立体地図

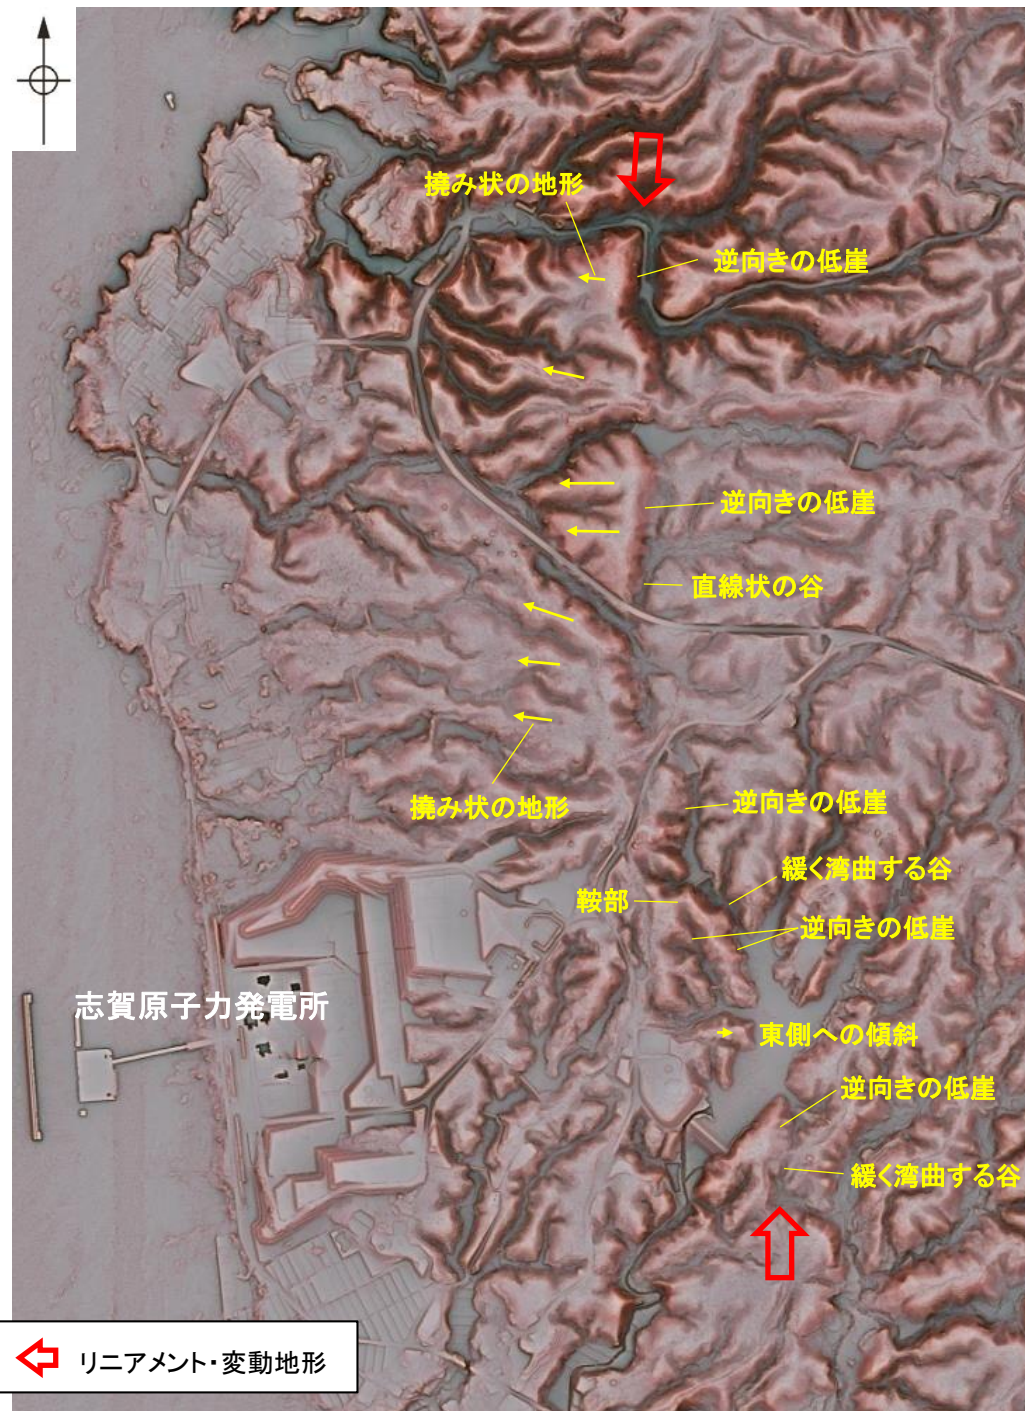
- 福浦断層周辺の地形については、空中写真判読及び航空レーザ計測データによれば、逆向きの低崖、谷等が直線的に連続して認められ、断層北部では、崖の西側の高位段丘Ⅲ面及びⅣ面に撓み状の地形が認められることから、西側隆起の逆断層を推定した。
- 断層両側の段丘面については、断層北部において西側の段丘面を高位段丘Ⅲ面あるいはⅣ面、東側の段丘面を高位段丘Ⅱ面に区分しており、断層を挟んで段丘面区分が異なることから（P.64, A-A', B-B' 断面）、断層直近での段丘面の比高に基づく変位量は不明である。ただし、段丘面の海側への傾斜を考慮した場合には、断層上盤側（西側）が一様に高くなる系統的な高度差が認められる（補足資料2.2-2(3)P.2.2-2-37）。
- 今泉ほか(2018)が図示した右横ずれの水系の屈曲については、水系の本数が少なく、屈曲が系統的か否かの判断ができないことから、上記の地形要素に含めていない。
- なお、リニアメント・変動地形を判読した区間は、活断層研究会(1991)及び今泉ほか(2018)が図示した推定活断層の区間を包含している。

リニアメント・変動地形の地形要素

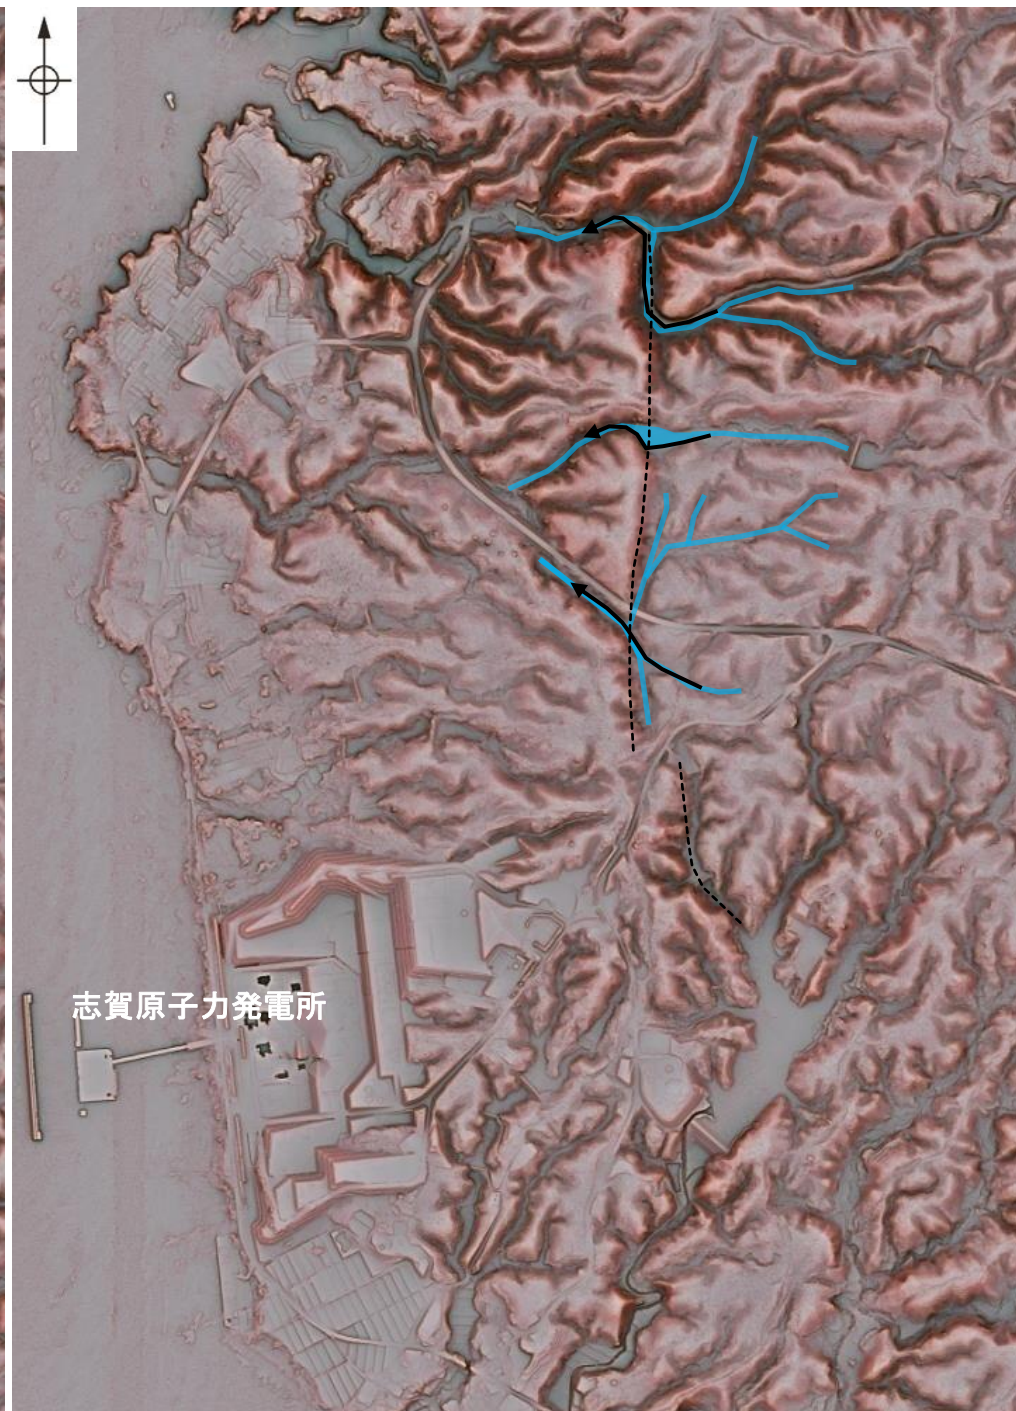
今泉ほか(2018)が図示した屈曲の位置付近の主な水系の分布

- 今泉ほか(2018)が図示した推定活断層
- ↪ 今泉ほか(2018)が図示した水系の屈曲
- 主な水系

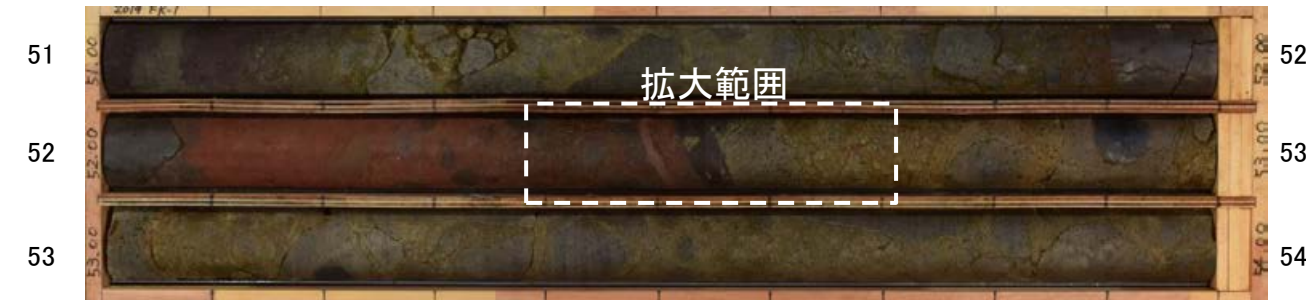
コア写真(深度51~54m)

- ・BHTVでN4° W/69° SW(走向は真北基準)
- ・見かけの傾斜角20~25°の厚さ6.5cmの破碎部。  
厚さ1.0cmのにぶい褐色, にぶい赤褐色を呈する未固結な粘土を挟在する。  
下部は一部固結している。

○受堤北方尾根において表土はぎ調査により確認した断層付近でボーリング調査を実施し、深部方向の分布を確認した結果、別所岳安山岩類中に未固結な粘土を挟在する破碎部が認められた。

○この破碎部は走向・傾斜がBHTVでN4° W/69° SW(走向は真北基準)であり、表土はぎ調査により確認した断層の走向・傾斜(N2° W/80° SW(走向は真北基準))と類似している。さらにこの破碎部と受堤北方尾根の表土はぎで確認した断層を直線で結んだ傾斜角は約70° となり、表土はぎ調査、BHTVで確認した傾斜と概ね一致することから、この破碎部を福浦断層と判断した。

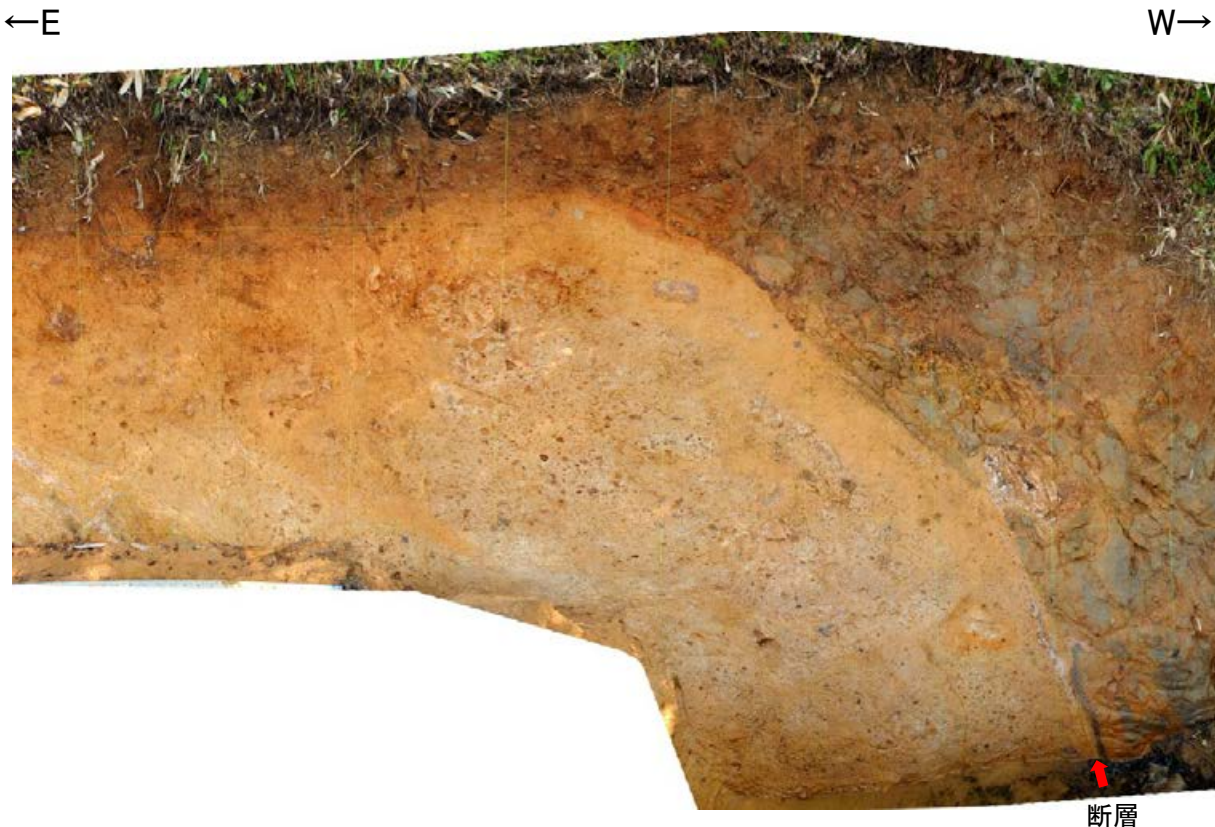
写真

- ・上盤の安山岩(均質)と下盤の火山礫凝灰岩の境界となるが、風化・変質の影響を被っており、断層(下部)に比べて断層面や破碎組織が不明瞭である
- ・厚さ数mm、長さ1~2cmに細片化した岩片が断層面に沿って配列する。上部では明褐色を帯びる安山岩が流理状に認められる

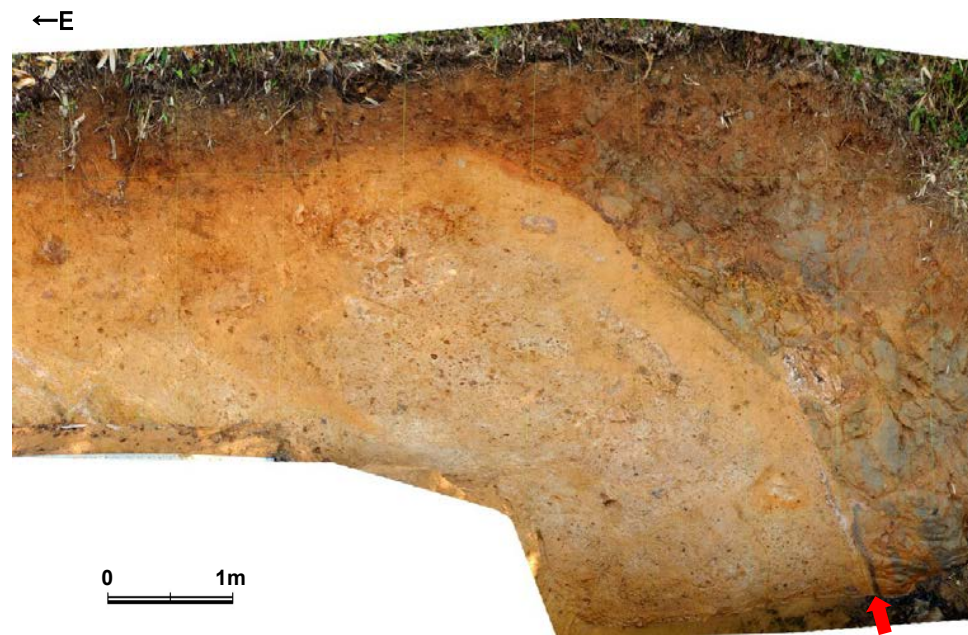
写真⑨

延長想定位置の中央付近

○また、福浦断層の西側において、安山岩(均質)と安山岩(角礫質)の境界付近に断層が認められる。この断層は福浦断層の図学上の想定延長位置の範囲内に位置し、また、走向傾斜が福浦断層と近い。ただし、観察範囲の上部では部分的に平滑な面構造が認められるが、下部では平滑な面構造は認められず、また、条線、鏡肌は認められないことから(次々頁)、福浦断層に比べ、破碎の程度は弱いと判断し、福浦断層の上盤に分布する副次的な断層と評価した。

○安山岩(均質)と安山岩(角礫質)の境界付近に断層が認められた断層については、観察範囲の上部では部分的に平滑な面構造が認められるが、下部では平滑な面構造は認められず、また、条線、鏡肌は認められないことから、福浦断層に比べ、破碎の程度は弱いと判断し、福浦断層の上盤に分布する副次的な断層と評価した。

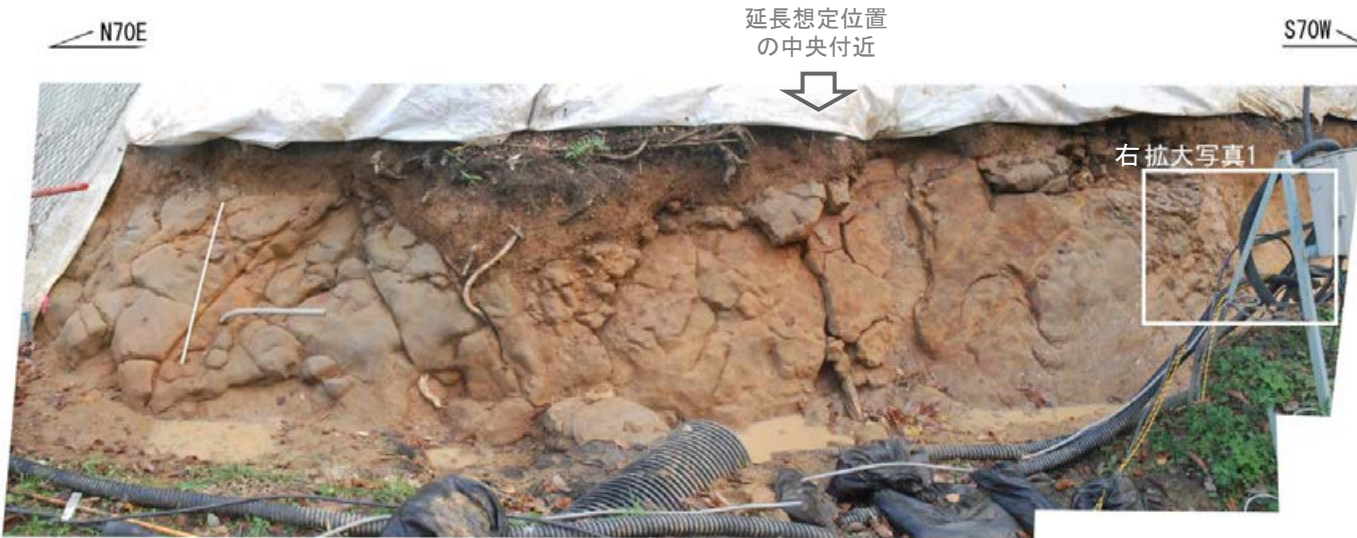
法面写真(位置は前頁参照, 2022年11月撮影)

- 破碎部が認められ、走向傾斜はN24° W/78° SWであり、幅3cmのレンズ状に明褐色の粘土を伴う。
- 上部では幅8cmの砂状～角礫状の破碎部が分布し、内部に白色の流動状構造が認められる。
- 破碎部の幅は下方に薄くなり、最下部では3cmである。
- 上部では部分的に平滑な面構造が認められるが、下部では平滑な面構造は認められない。
- 条線、鏡肌は認められない。

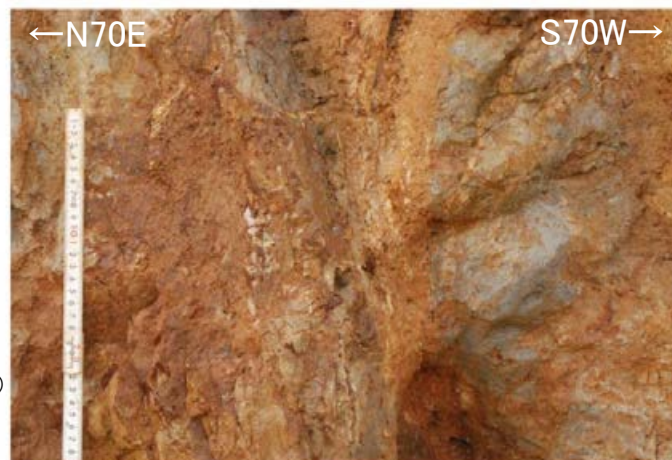
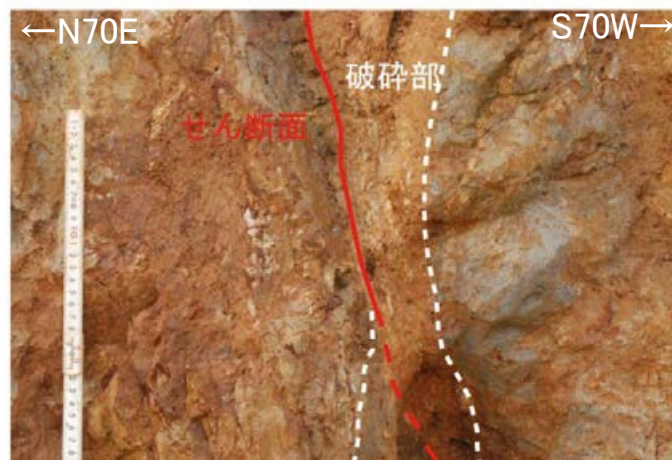
拡大写真2(2022年11月撮影)  
(上:加筆なし, 下:解釈線加筆)

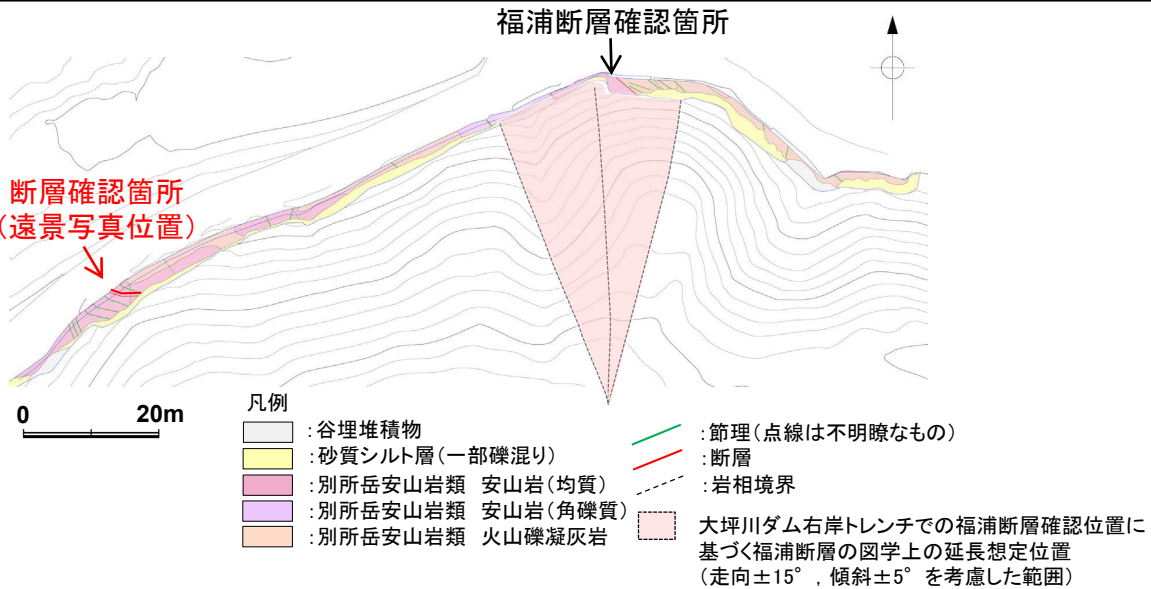
拡大写真2(2022年11月撮影)(左:加筆なし, 右:解釈線加筆)

- 福浦断層の約80m南西方において、断層が認められる。走向・傾斜は、 $N84^{\circ}W/86^{\circ}NE$ である。
- この断層は、福浦断層の図学上の延長想定位置から離れており、走向が福浦断層の大局的な南北走向とは直交することや、福浦断層と判断した破碎部とは異なり連続する平滑面が認められないことから、福浦断層には対応しないと判断した。
- なお、反射法地震探査(B測線, D測線)において、この断層の延長位置に地表付近から深部まで連続するような断層は認められず(P.126, 130, 137)、この断層は連続性の乏しい断層と判断した。

- 破碎部が認められ、走向傾斜は $N84^{\circ}W/86^{\circ}NE$ であり、幅1~3cmで膨縮する明褐色の粘土を伴う。
- 粘土の下盤には幅10~30cmで破碎部を伴い、破碎部の内部では、白色鉱物の断片が認められ、しばしばそれらが構成する流動状の構造が認められる。
- また、破碎部の上盤側と下盤側の1.5m程度の範囲では周囲より割れ目が多く、割れ目に沿って白色に変質するが、細粒化は進んでおらず原岩組織が残っているため、破碎部ではないと判断した。
- 連続する平滑面は認められないが、下部では鏡肌が認められる。

※3 大坪川ダム右岸北道路法面で認められた破碎部(N84° W/86° NE)(P.79)の延長位置において, 地表付近から深部まで連続するような断層は認められない。

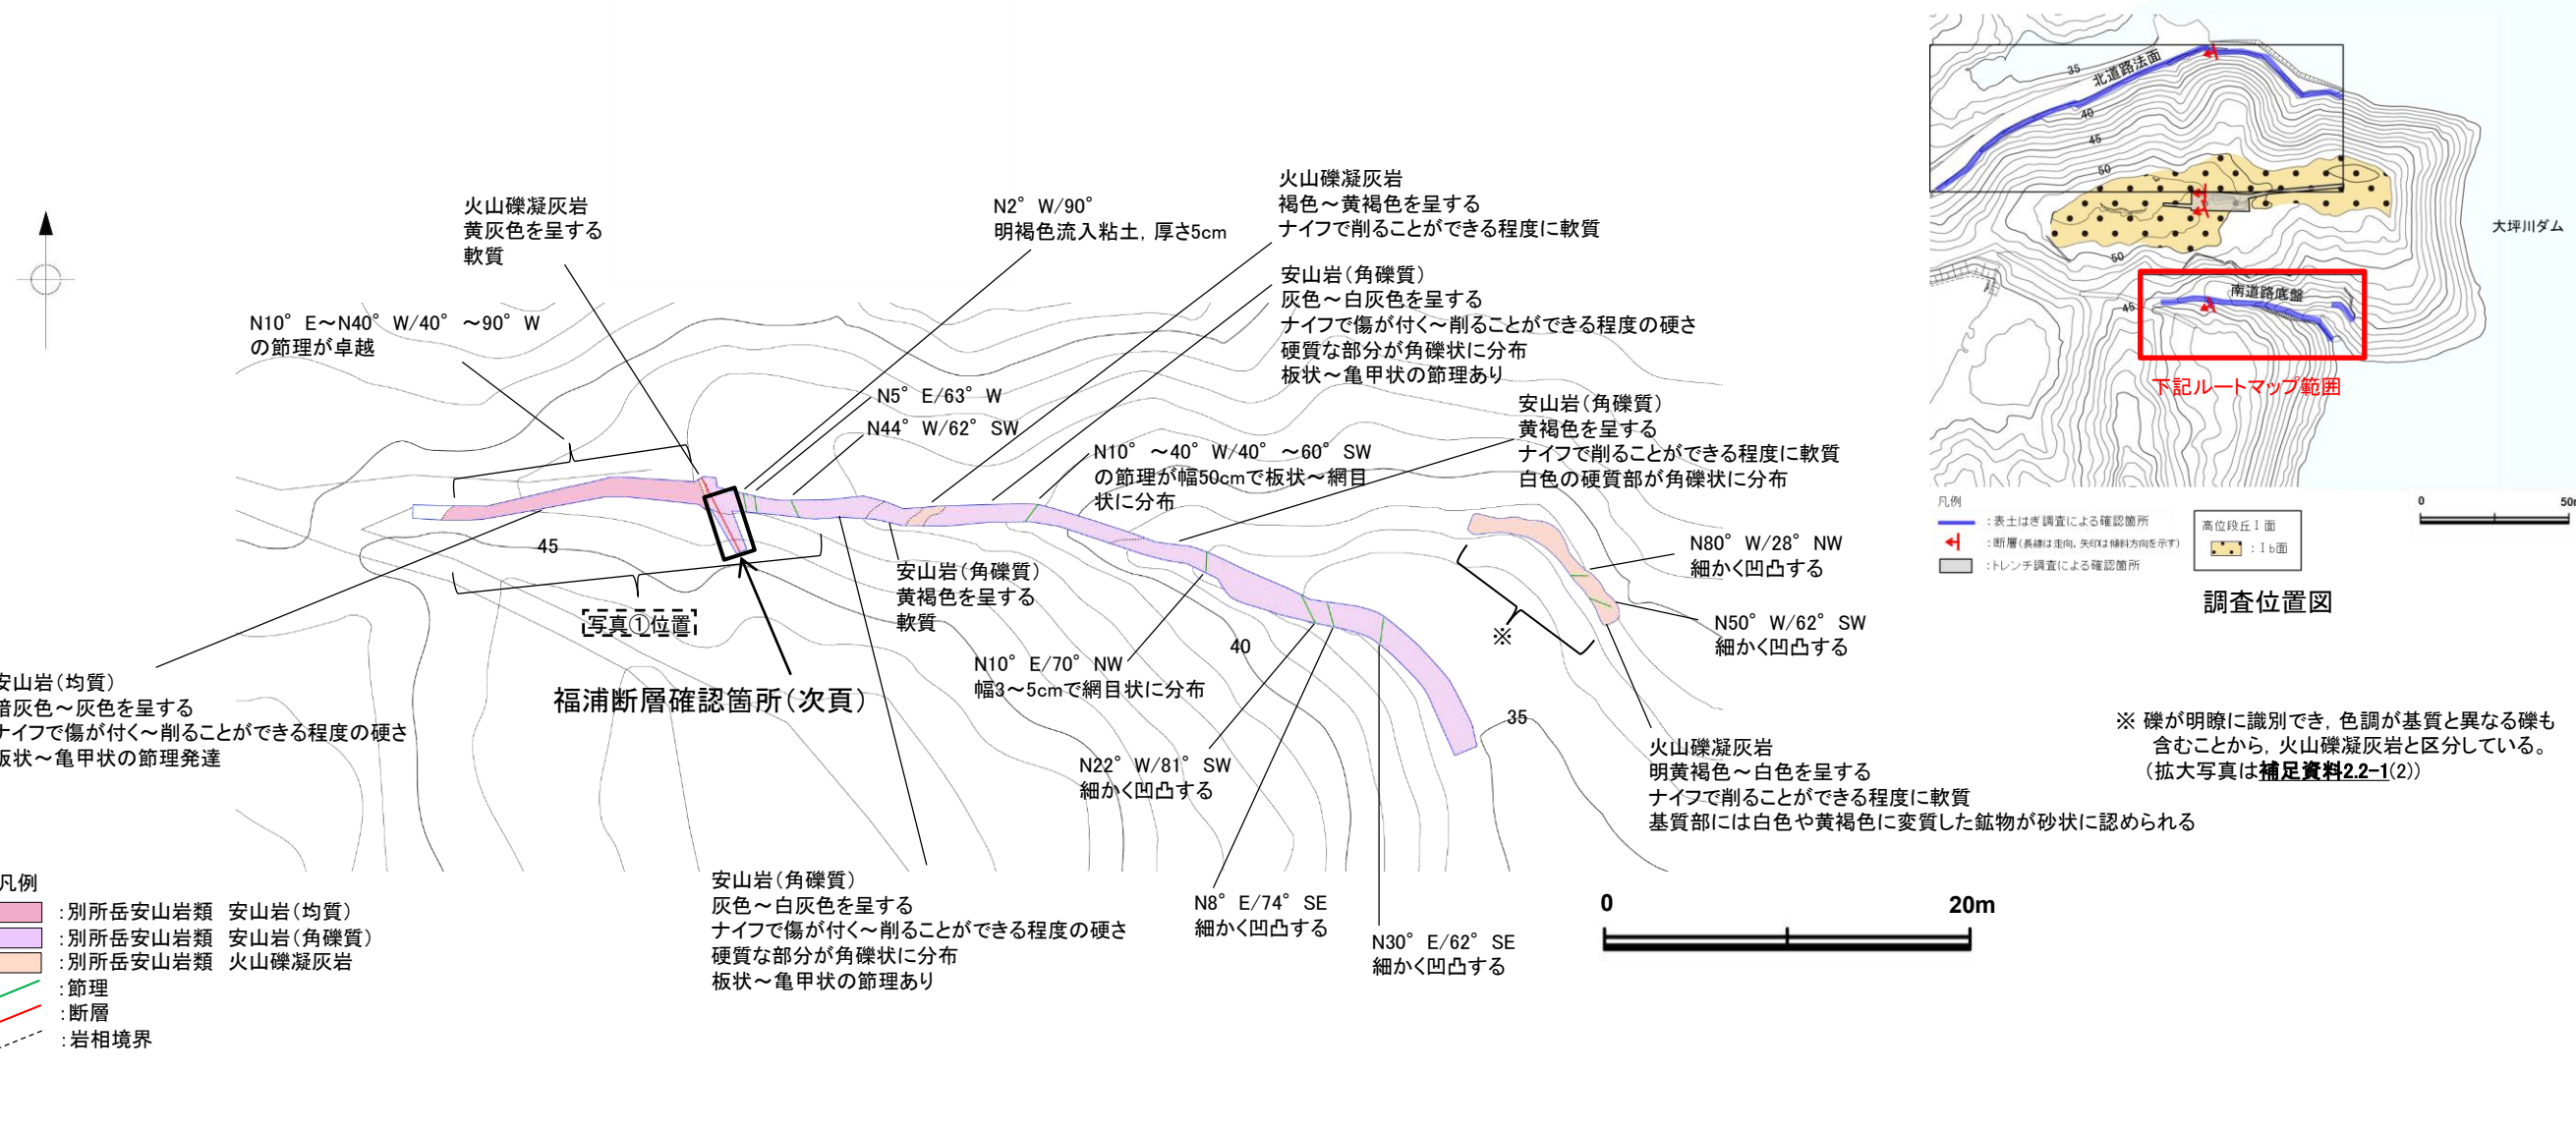
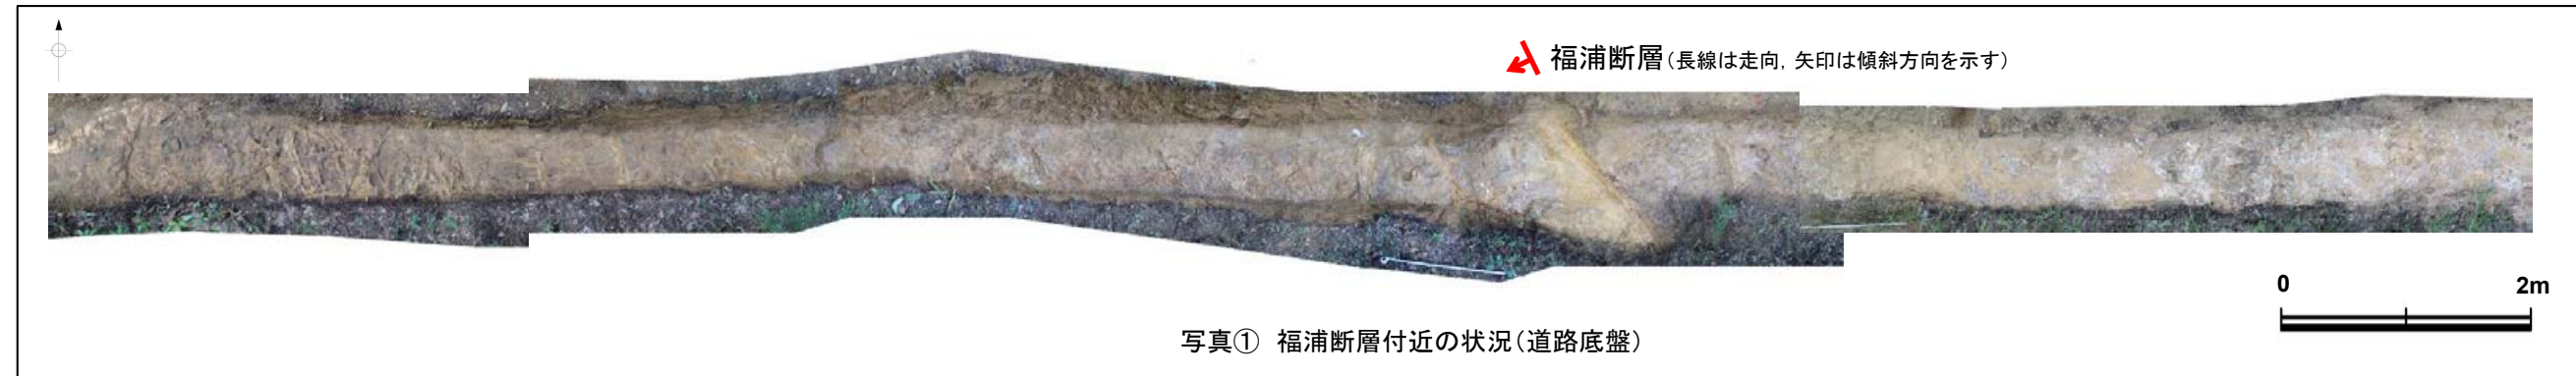
福浦断層(大坪川ダム右岸南道路底盤)

○大坪川ダム右岸の南道路底盤で実施した表土はぎ調査の結果、断層が認められ、走向傾斜がリニアメント・変動地形と整合的な南北走向、西傾斜を呈すること、未固結な破碎部を伴うことから、福浦断層と判断した。

○福浦断層の分布位置付近を挟み、西側(上盤)では安山岩(均質)、東側(下盤)は安山岩(角礫質)が卓越する。

- 別所岳安山岩類の岩盤中に断層を確認した。断層の走向・傾斜は、N18° W/60° SWである。
- 断層は、鏡肌が認められ、淡褐色の未固結粘土を最大厚さ2cmで挟む。断層を挟んで幅20~30cm程度の破碎部が認められる。

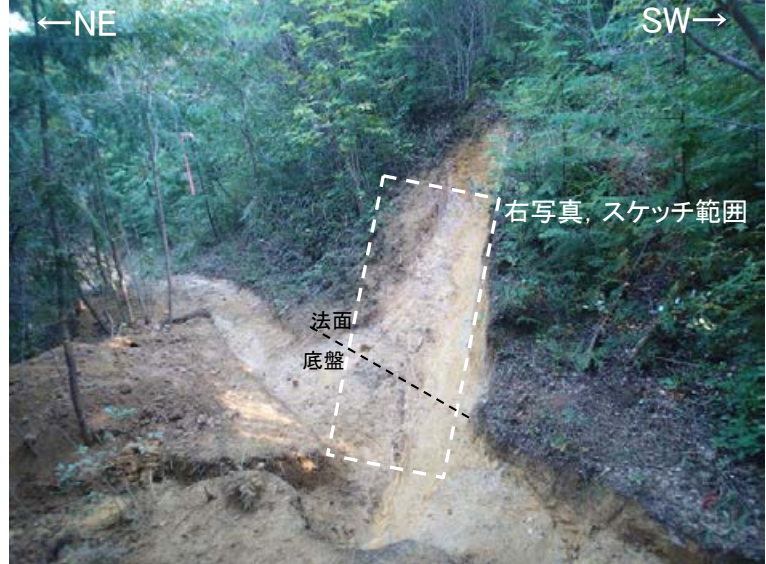
写真(遠景)

- 断層
- ・安山岩(角礫質)中にあり、平均厚さ0.2cm、最大厚さ2cmの未固結な淡褐色粘土が分布し、連続性、直線性は良く、明瞭で平滑なせん断面を伴い、周囲との境界は明瞭である。粘土中には、鏡肌が認められる
  - ・断層を挟んで幅20~30cm程度にわり強く破碎した破碎部が認められ、灰色~褐色小角礫混じり粘土~砂質シルト状部となり、鏡肌を伴う葉片状組織が卓越する。また、白色部からなる流動構造が認められる
  - ・複合面構造や褐色部のずれの方向から、見かけ左ずれの変位センスを推定した(次頁以降)

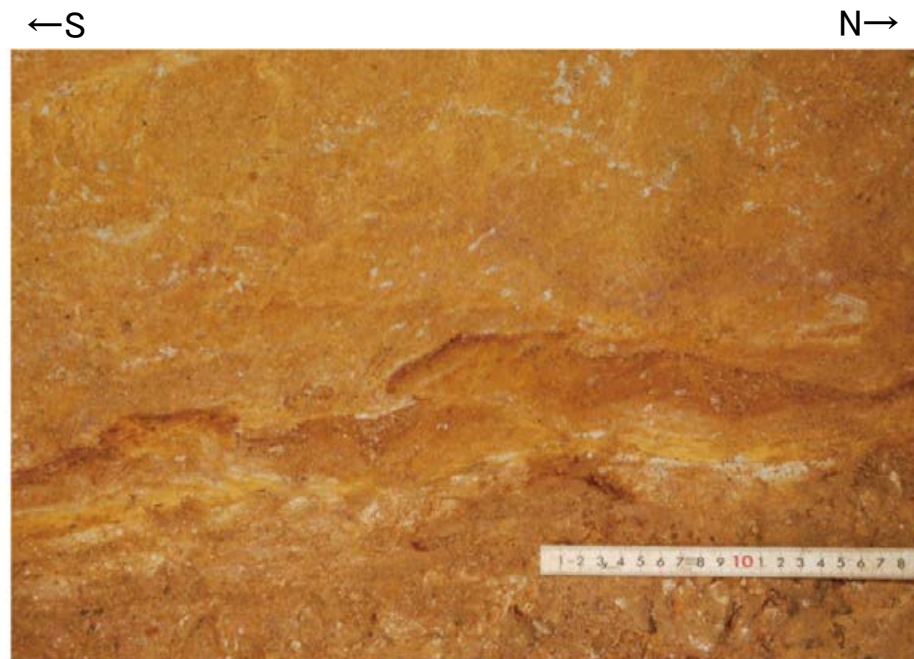
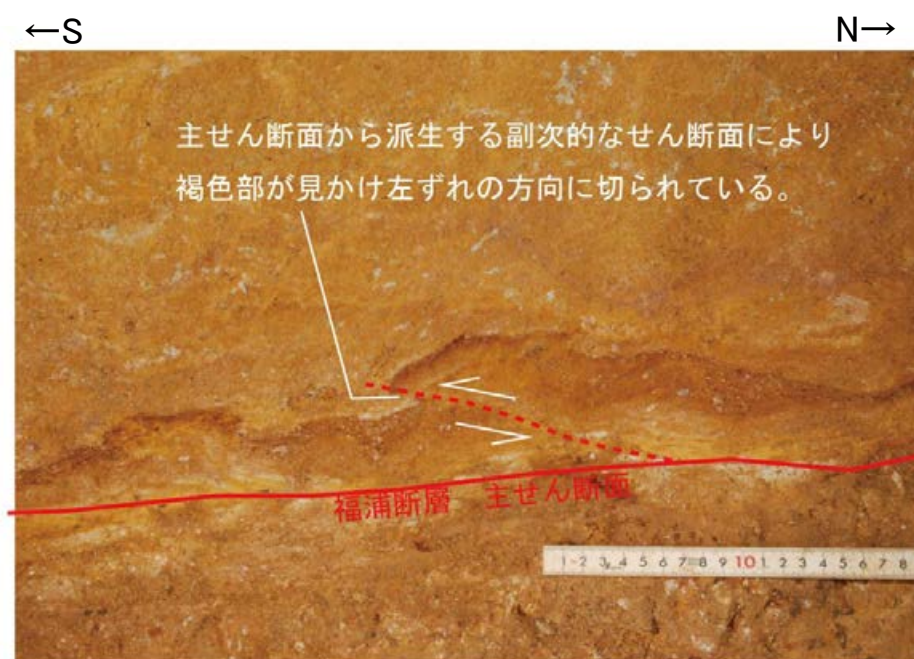
写真2(2022年10月撮影)(左:加筆なし, 右:解釈線加筆)

• 主せん断面から派生する副次的なせん断面により, 褐色部が見かけ左ずれの方向に切られている。  
• このことから, 見かけ左ずれの変位センスが推定される。

○断層の破碎部に関する観察の結果, 副次的なせん断面によるずれの方向から, 見かけ左ずれの変位センスを推定した。

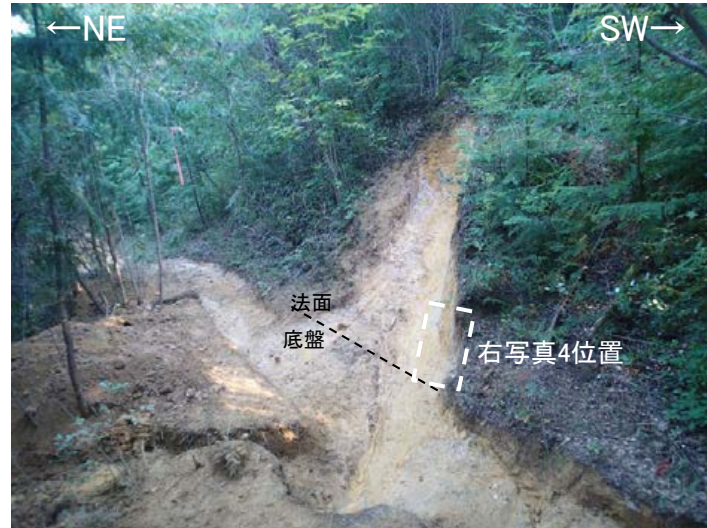
写真4(2022年10月撮影)(左:加筆なし,右:解釈線加筆)

- 福浦断層の上盤側に断層を確認した。断層の走向・傾斜は、N32° E/68° NWである。
- 断層は、黄灰色の未固結粘土を厚さ0.5~1cmで挟む。断層を挟んで幅10~15cm程度の破碎部が認められる。
- この断層の破碎部は福浦断層の破碎部に切られており、福浦断層の破碎部の内部へ延長しない。

- 福浦断層の上盤側に断層が認められる。
- この断層はN32° E/68° NWの走向傾斜を示し、緩やかに湾曲するせん断面に幅0.5~1cmの黄灰色粘土を伴う。
- この断層に沿って幅10~15cmの破碎部が分布し、その内部には流動状の構造が認められる。
- 破碎部とは別に破碎部に沿うように碎屑岩脈も分布し、破碎部が碎屑岩脈の内部を通る場合には、碎屑岩脈中の礫を引き延ばすように変形させている。
- この断層の破碎部は福浦断層の破碎部に切られており、福浦断層の破碎部の内部へ延長しない。

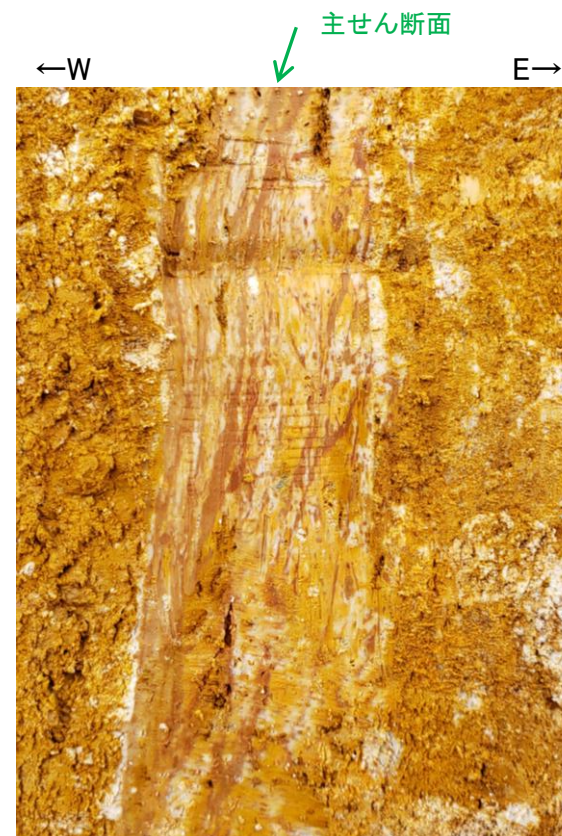
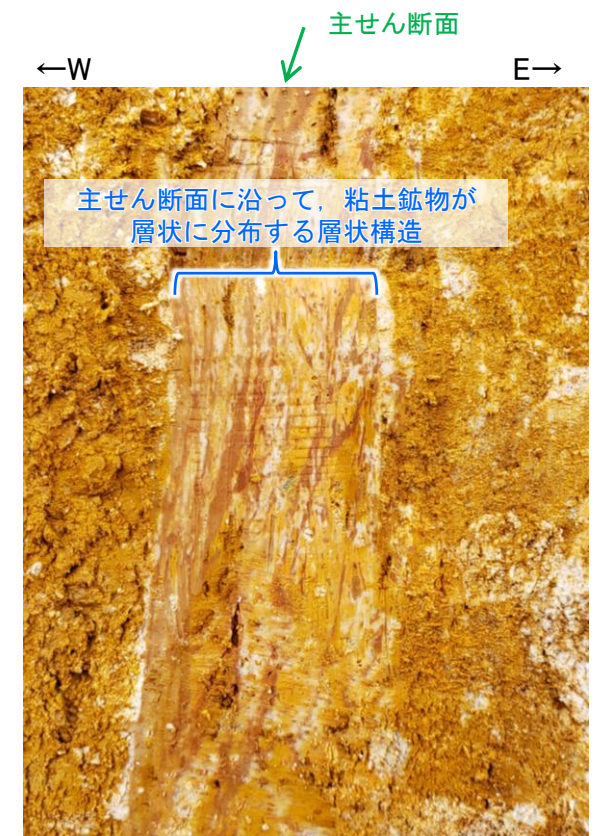
- 主せん断面に沿って粘土鉱物が層状に分布する層状構造が観察され、繰り返し活動した構造が認められる。
- また、砂礫層中の礫が岩盤中へ楔状に落ち込み、その礫がくさり礫化して破断していること等から、砂礫層堆積以後にも複数回の断層活動イベントが想定される。

詳細観察写真 (左:加筆なし, 右:層状構造範囲を加筆)

○大坪川ダム右岸トレンチの北壁面において、福浦断層を確認した。断層は岩盤を西側に隆起させる比高約2.5mの逆断層の形状を示し、走向・傾斜は、N10° E/74° NWである。断層は鏡肌が認められ、0.2～1.0cmの粘土を挟み、断層を挟んで幅25～35cm程度の破碎部が認められる。断層の主せん断面に沿って粘土鉱物が層状に分布する層状構造が観察され、繰り返し活動した構造が認められる(次々頁)。薄片観察(P.90)及び岩盤を西側に隆起させる形状から逆断層を推定した※。

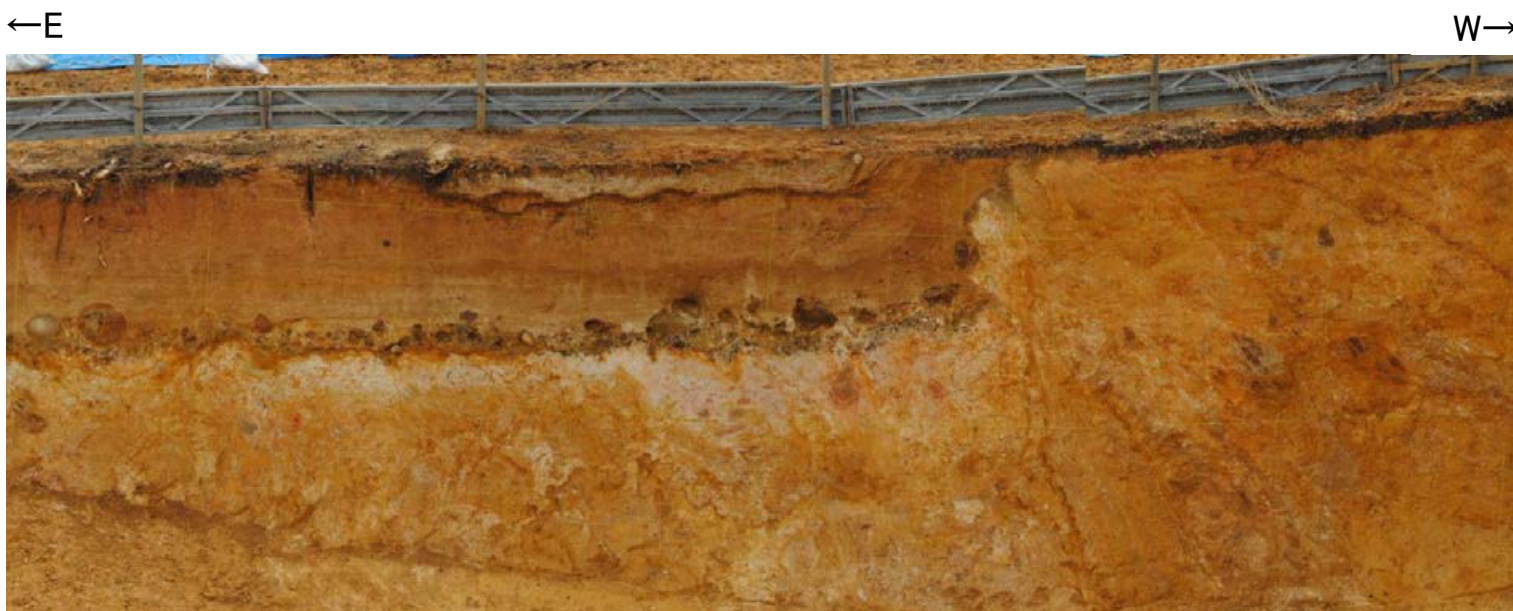
南壁面写真(断層付近)

- 大坪川ダム右岸トレンチの南壁面において、別所岳安山岩類の岩盤を西側に隆起させる比高1m以上の逆断層を確認した。その走向・傾斜は、N10° ~12° W/51° ~68° SWである。断層は、鏡肌が認められ、厚さフィルム状~0.8cmの粘土を挟む。
- 断層はその付近の岩盤上面を約30~40cm変位させており、砂礫層、砂層(層理部)、砂層(無層理部)、灰色粘土層下部まで認められる。このうち、断層①は砂層(層理部)まで認められ、岩盤上面及び砂礫層上面の変位量は断層方向に約20cm、断層②は灰色粘土層下部まで認められ、砂層(層理部)上面や層理の変位量は断層方向に約10~20cmである。
- なお、北壁面において灰色粘土層の上位に分布する赤色土壌、明褐色土壌、黄褐色シルト層については、南壁面では削剥されており認められない。

- ・変質した安山岩(角礫質)の上面に西側隆起の変位を与える比高差1m以上の逆断層であり、上盤側の岩盤上面は削剥されている

- ・断層部では、砂礫層が岩盤上限面に沿って水平からほぼ鉛直に変形しており、その上位の砂層(層理部、無層理部)も砂礫層の変形と同様に鉛直~60°東へ傾斜する
- ・その上位の灰色粘土層には、断層②が伸長し、水平~20°西傾斜の幅1cm程度の灰白色粘土層に連続する。また、西端に分布する褐鉄鉱化した砂層が断層②により3cm程度変位するとともに変形して東へ60°傾斜する
- ・灰色粘土層の上位層は削剥されている

- 福浦断層は上盤側(西側)の岩盤上面を1m以上隆起させており、砂礫層、砂層(層理部、無層理部)は変形を受けているが、断層の上盤側ではこれらの地層が削剥されており、断層の上下盤における各地層の正確な比高は不明である。
- 断層①は砂礫層と砂層(層理部)まで伸長し、岩盤上面や砂礫層上面に約20cmの変位を与えるが、砂層(無層理部)には伸長しない。
- 一方で、断層②は砂礫層、砂層(層理部、無層理部)、灰色粘土層下部まで伸長し、岩盤上面や砂層(層理部)の上面に約10~20cmの変位を与える。
- 上記の状況から、断層①、②で変位が及んでいる地層が異なり、別の時期の断層活動を示す可能性があることから、断層①による変位は、砂礫層、砂層(層理部)の堆積後~砂層(無層理部)の堆積前に生じた可能性が考えられる(断層活動時期Ⅰ)。また、断層②による変位は、灰色粘土層下部の堆積後に生じたと考えられるが、上位の地層が分布しないため、詳細な時期は不明である。
