# 志賀原子力発電所2号炉 敷地周辺の地質・地質構造について

## 敷地近傍の断層の評価

2023年10月6日  
北陸電力株式会社

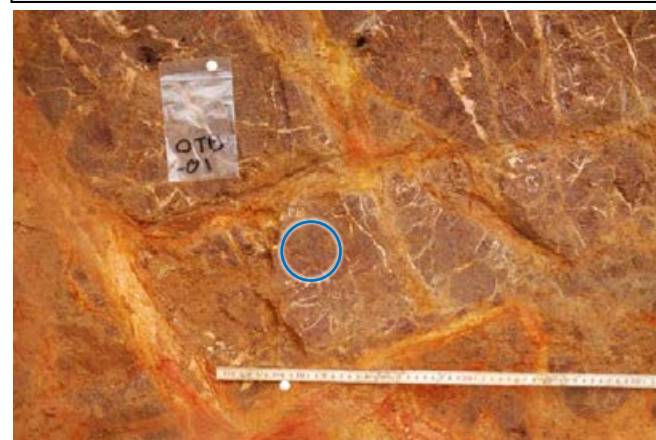
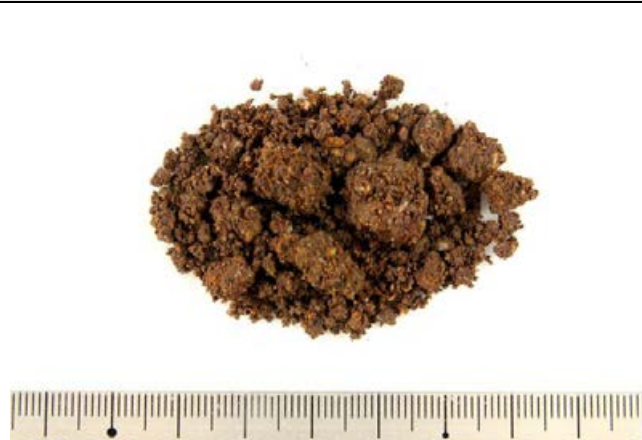
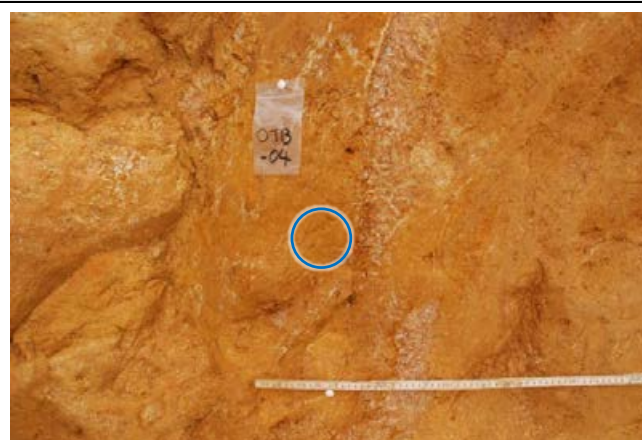
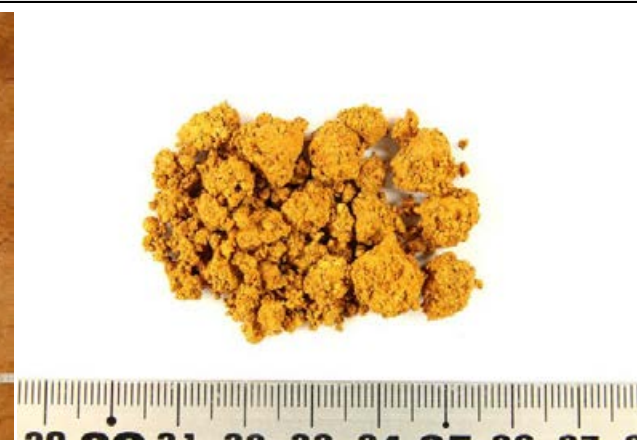
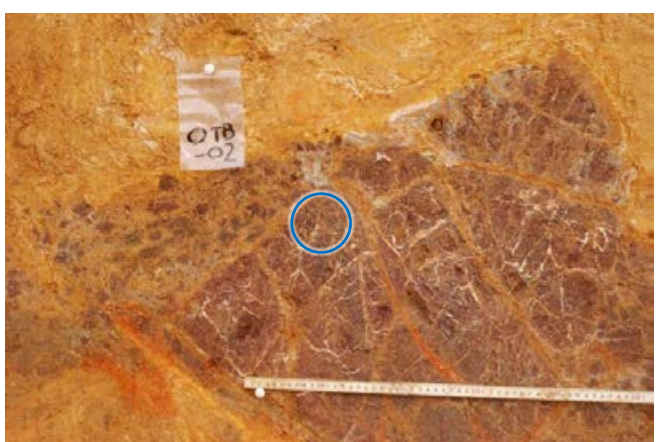
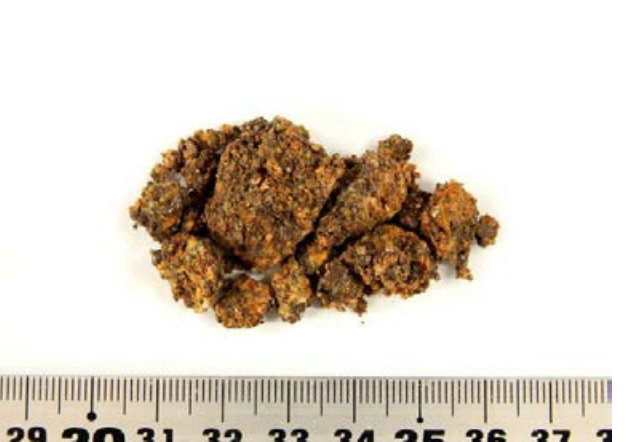
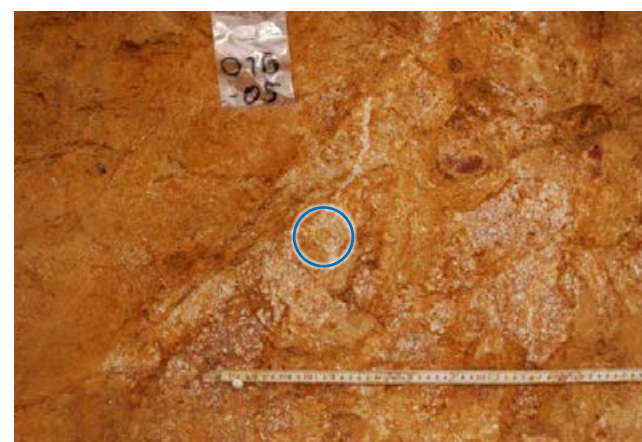
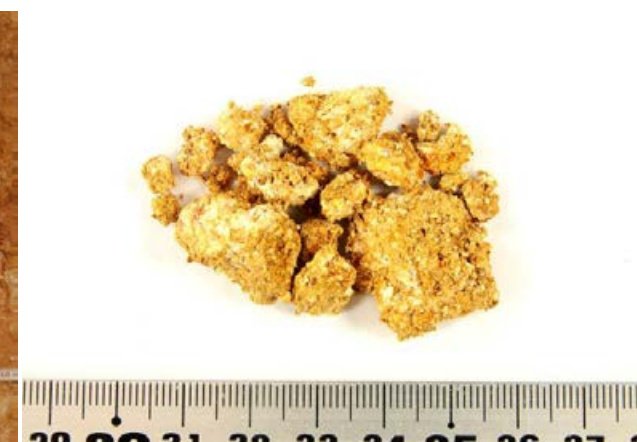
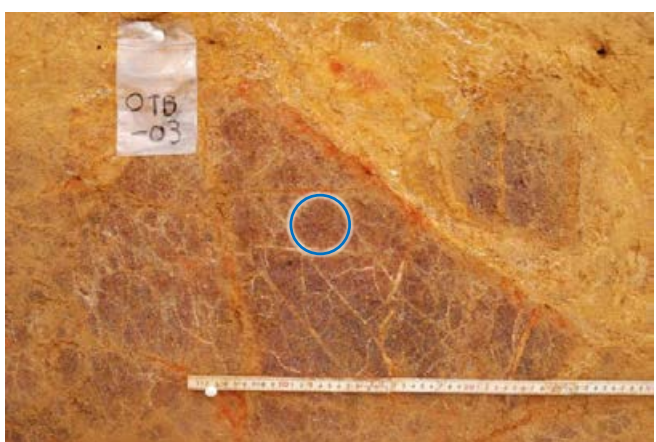
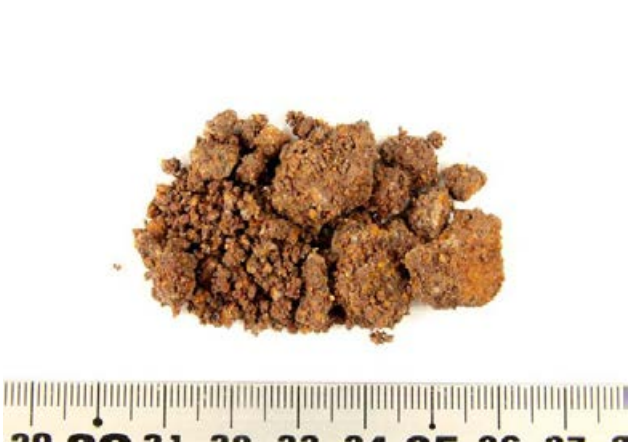
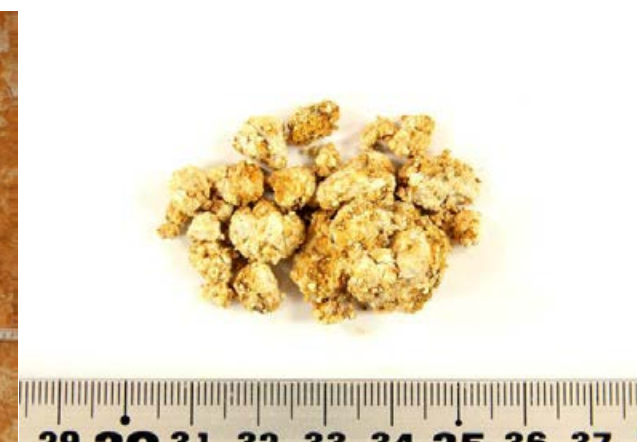
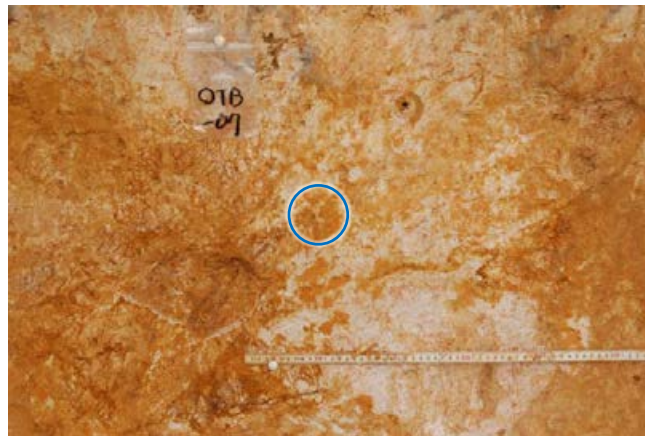
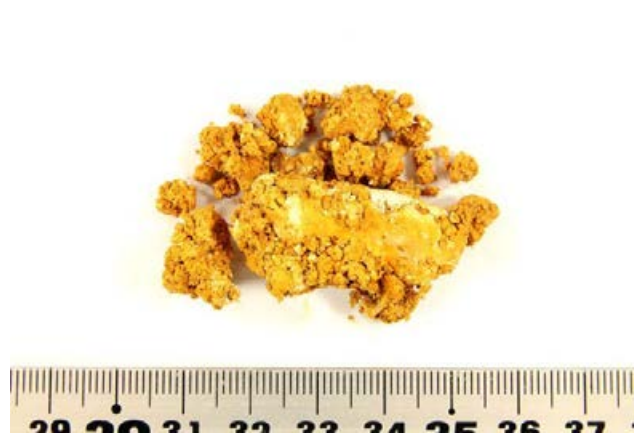
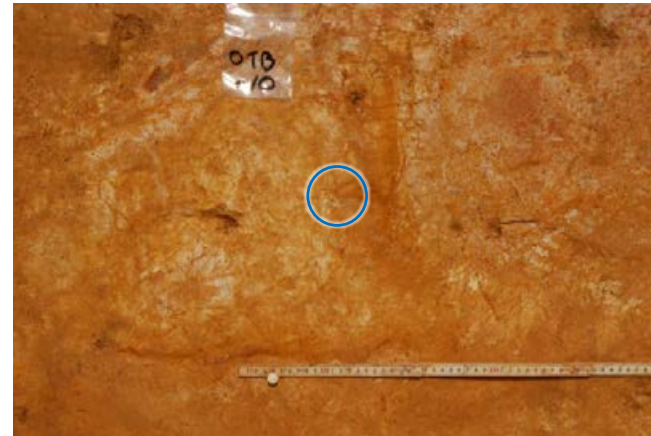
○大坪川ダム右岸トレンチの北壁面から採取した試料のうち、西側に位置するOTB-01～03は、安山岩の原岩組織を比較的残した茶色～褐色の物質からなり、それらより東側に位置するOTB-04～12は、白色～褐色の粘土質の物質からなる。

○また、これらの化学組成については、西側に位置するOTB-01～03においてはSiO<sub>2</sub>が約54%に集中するのに対し、それらより東側に位置するOTB-04～12においては幅があり、一部の試料では50%を下回る。一方で、MgOやCaOは全体として低い(P.105)。

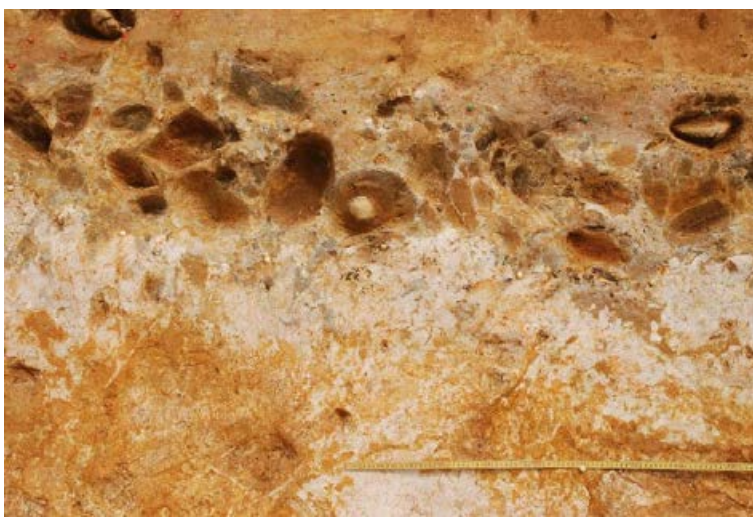
写真①

- 岩盤中の白色～褐色の粘土部について、上位の第四系の堆積物との関係に関する肉眼観察及び追加のXRD分析を行った。
- 白色～褐色の粘土部を含む岩盤と、上位の砂礫層の境界は明瞭であり、岩盤が砂礫層に削剥された状況が認められる。よって、岩盤中に熱水変質作用により白色～褐色の粘土部が形成された後、砂礫層の堆積前～堆積時にそれらが侵食されたものと考えられる。
- また、砂礫層について新たに追加したXRD分析(OTB-13～16)の結果、岩盤中の白色～褐色の粘土部において認められた変質鉱物(カオリナイト, パイロフィライト, ソーダ明礬石)は、検出されないかきわめて微量にしか認められない。これは、白色～褐色の粘土部が形成された後に砂礫層が堆積したという上記の状況と整合的である。

- 大坪川ダム右岸トレンチで岩盤中に認められる白色～褐色の粘土部は、肉眼観察及びXRD分析の結果、上位の第四系(MIS5eより古い高海面期の地層)に削剥されていることを確認した。
- よって、白色～褐色の粘土部を形成した変質作用の時期については、上位の第四系の堆積以前であると判断した。

○白色～褐色の粘土部を含む岩盤と、上位の砂礫層の境界は明瞭であり、岩盤が砂礫層に削剥された状況が認められる。

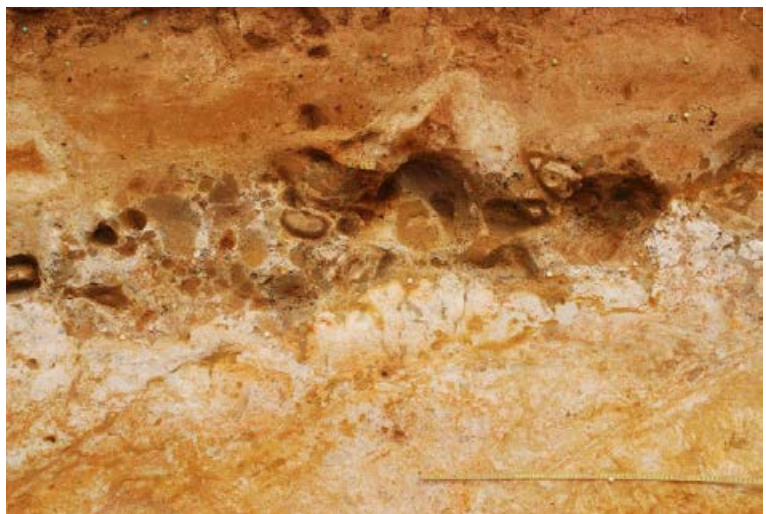
写真③

○白色～褐色の粘土部を含む岩盤と、上位の砂礫層の境界は明瞭であり、岩盤が砂礫層に削剥された状況が認められる。

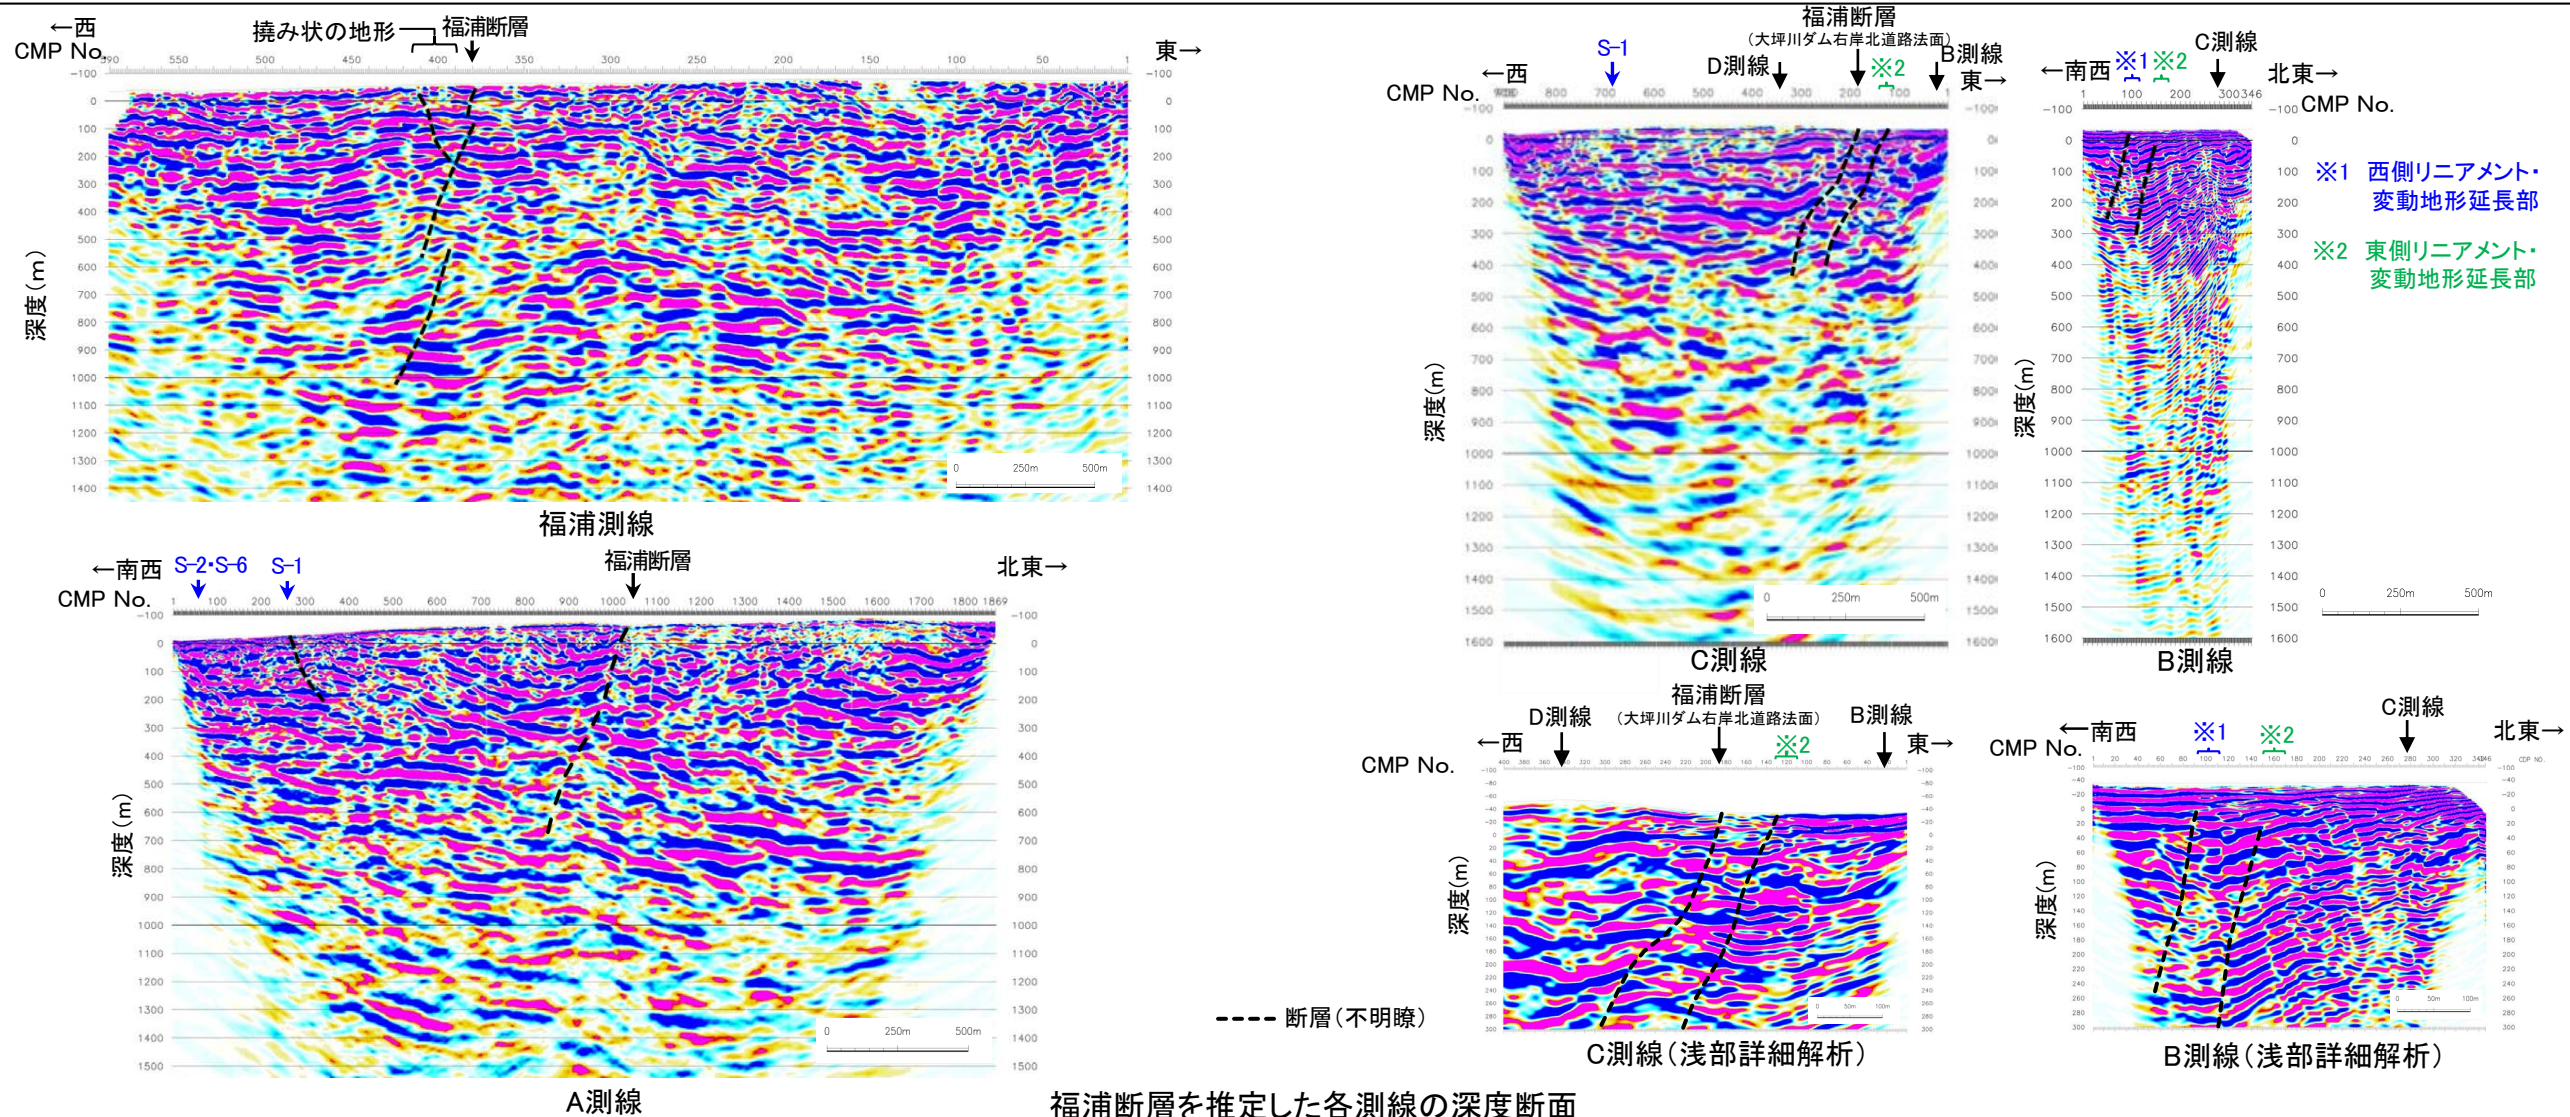
○反射法地震探査の結果、福浦断層は、不明瞭ながら、主に、反射面の傾斜の変化、ずれ、変形、反射面列のパターンの変化を伴う、高角(傾斜角約70°)で西傾斜する反射面の不連続として認められる。  
○なお、記録の範囲において、福浦断層及びA測線におけるS-1以外に断層は推定されない。

測線	福浦測線	A測線	B測線	C測線
主な傾斜方向	西傾斜(約75°)	西傾斜(約70°)	西傾斜(約75°, 80°)	西傾斜(約65°)
福浦断層の特徴	<ul style="list-style-type: none"> <li>・リニアメント・変動地形の位置の地下に、西側上がりの系統的な反射面のずれ及び変形が認められ、ステップしながら深部へ連続する。</li> <li>・撓み状の地形の西縁にあたる位置の地下に、東側上がりの反射面のずれ及び変形が認められる。</li> </ul>	<ul style="list-style-type: none"> <li>・リニアメント・変動地形の位置の地下において、反射面の不連続(西側に反射面の系統的な西傾斜を伴う)が認められる。</li> </ul>	<p>&lt;福浦断層(東側)&gt;</p> <ul style="list-style-type: none"> <li>・東側リニアメント・変動地形の延長部の地下において、反射面の不連続(両側での反射面列のパターンや傾斜の変化を伴う)が認められる。</li> </ul> <p>&lt;福浦断層(西側)&gt;</p> <ul style="list-style-type: none"> <li>・西側リニアメント・変動地形の延長部の地下において、反射面の不連続(両側で反射面列のパターンの変化を伴う)が認められる。</li> </ul>	<p>&lt;福浦断層(東側)&gt;</p> <ul style="list-style-type: none"> <li>・東側リニアメント・変動地形の延長部の地下において、一部で反射面の不連続が認められる。</li> </ul> <p>&lt;福浦断層(西側)&gt;</p> <ul style="list-style-type: none"> <li>・地表で断層が確認された位置の地下において、反射面の不連続(西側に反射面の系統的な西傾斜を伴う)が認められる。</li> </ul>
