2.2.1 (8) 福浦断層周辺に認められる谷地形 —南西方の地質調査(谷地形(4))—

2.2.2 敷地周辺の活断層評価フローにおける断層oの評価について

2.2.2 (1) 断層oの評価結果

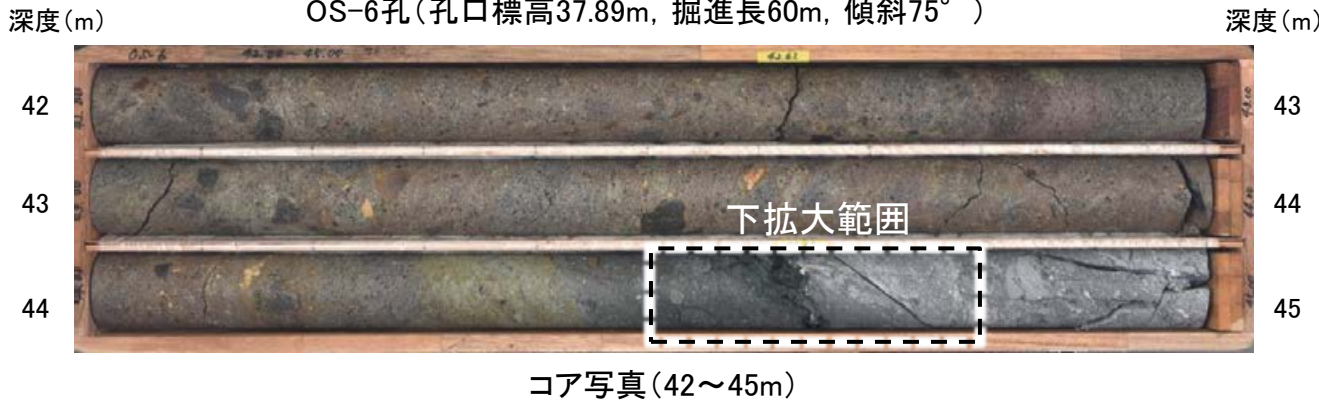
【OS-6孔(コア観察, CT画像観察, 条線観察)】

拡大写真(上:コア写真, 下:CT画像) ※主せん断面位置は掘進境界にあたり, 一部でコアが乱れている

深度44.31~44.79mに, 見掛けの傾斜角40~60°の厚さ24cmの破砕部が認められる。厚さ5.5cmの緑黒~灰色の粘土状破砕部及び厚さ18~19cmの固結した破砕部からなる。

- ・断層は凝灰角礫岩(上盤側)と安山岩(下盤側)の岩相境界をなす。
- ・下盤側の安山岩は, 変質を受けており, やや軟質である。

・OS-6孔の深度44.31~44.79mに認められる破砕部は, 走向・傾斜(N58E/74SE)が断層と調和的で, 安山岩と凝灰角礫岩の岩相境界に分布するなど大坪川ダム基礎掘削面スケッチの断層と類似した特徴を有し, 浅部方向の大坪川ダム基礎掘削面やOS-5孔に連続する(A-A'断面)ことから, 断層に対応する破砕部と判断した。

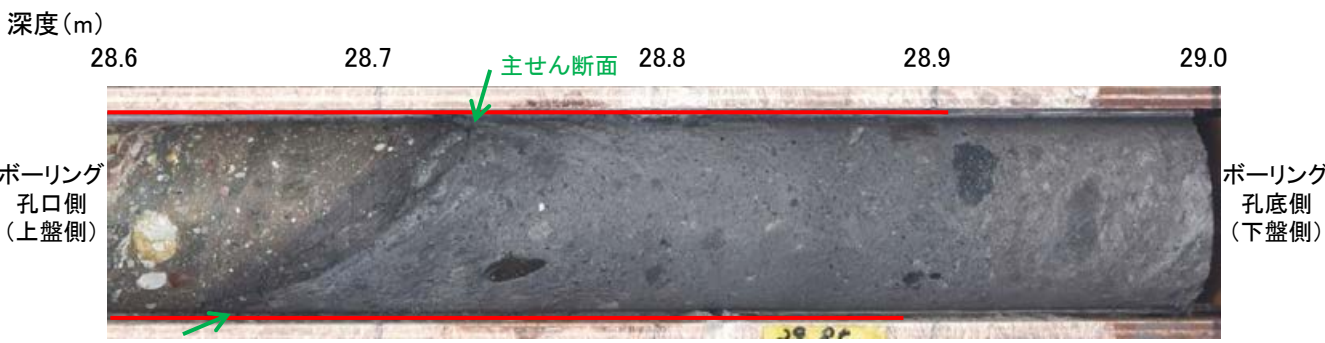
【OS-7孔(コア観察, CT画像観察)】

拡大写真(上:コア写真, 下:CT画像)

深度28.22~28.90mに、見掛けの傾斜角20~75°の厚さ33~35cmの破碎部が認められる。厚さ9.0~11cmの青灰色の粘土状破碎部及び厚さ24cmの固結した破碎部からなる。

- 断層は凝灰角礫岩(上盤側)と安山岩(下盤側)の岩相境界をなす。
- 下盤側の安山岩は、変質を受けており、やや軟質である。

OS-7孔の深度28.22~28.90mに認められる破碎部は、走向・傾斜(N43E/86SE)が断層と調和的で、安山岩と凝灰角礫岩の岩相境界に分布するなど大坪川ダム基礎掘削面スケッチの断層と類似した特徴を有し、深部方向のOS-8孔に連続する(C-C'断面)ことから、断層に対応する破碎部と判断した。

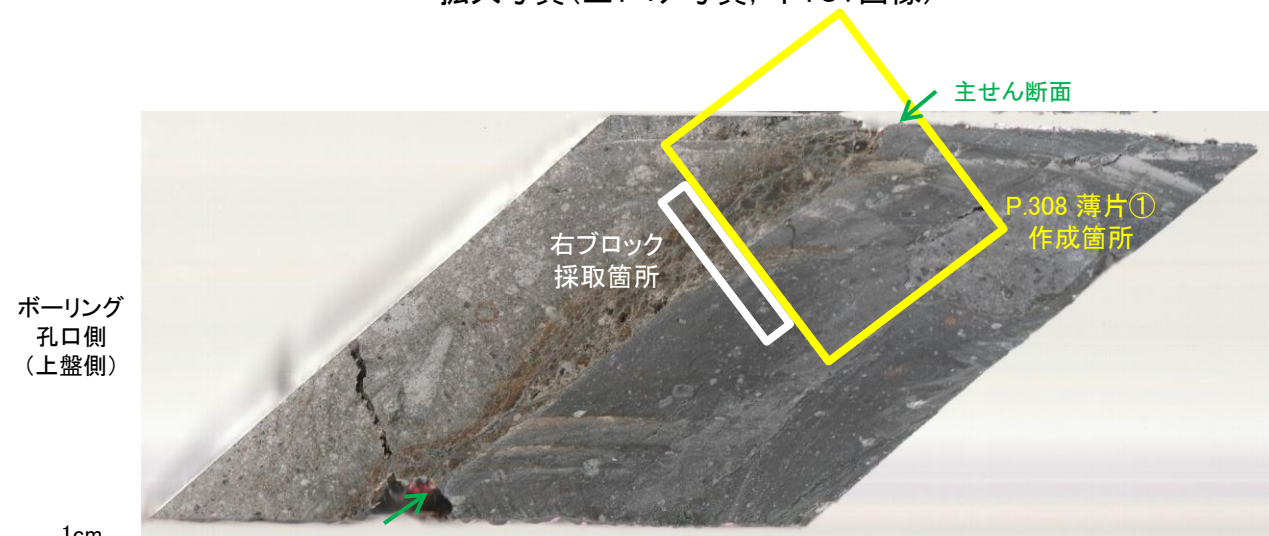
コア写真(35~37m)

深度35.66~36.31mに, 見掛けの傾斜角50~70°の厚さ40~43cmの破碎部が認められる。厚さ9.6~12cmの緑灰色の粘土状破碎部及び厚さ11cmの灰~灰白色の粘土状破碎部及び厚さ13~15cmの固結した破碎部からなる。

- ・断層oは凝灰角礫岩(上盤側)と安山岩(下盤側)の岩相境界をなす。
- ・下盤側の安山岩は, 変質を受けており, やや軟質である。

拡大写真(上:コア写真, 下:CT画像)

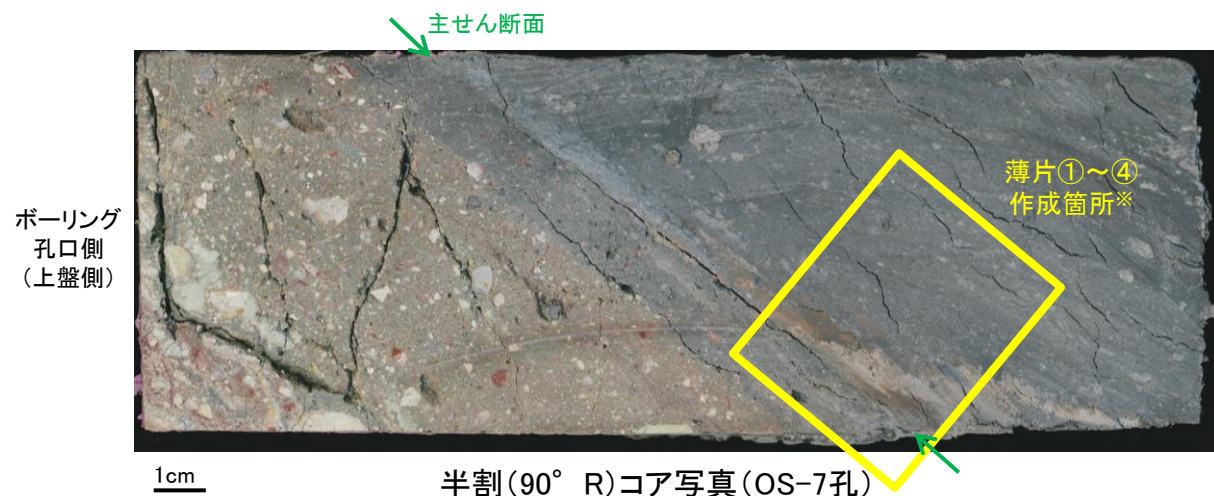
拡大写真(上:コア写真, 下:CT画像)

○OS-7孔の深度28.70m付近で認められる断層oにおいて, 巨視的観察(ボーリングコア観察, CT画像観察)を実施し, 最も直線性・連続性がよい断層面を主せん断面として抽出した。

○隣接孔(OS-5孔)の主せん断面における条線観察の結果, 概ね高角(110° R)の条線方向が確認されたことから, 90° Rの方向で4枚(薄片①~④)の薄片を作成した。

深度28.22~28.90mに, 見掛けの傾斜角20~75°の厚さ33~35cmの破碎部が認められる。
厚さ9.0~11cmの青灰色の粘土状破碎部及び厚さ24cmの固結した破碎部からなる。

- ・断層oは凝灰角礫岩(上盤側)と安山岩(下盤側)の岩相境界をなす。
- ・下盤側の安山岩は, 変質を受けており, やや軟質である。

※: 図示した箇所薄片①を作成し, そこから数mm程度削り込んだ位置で薄片②, ③, ④を作成した。

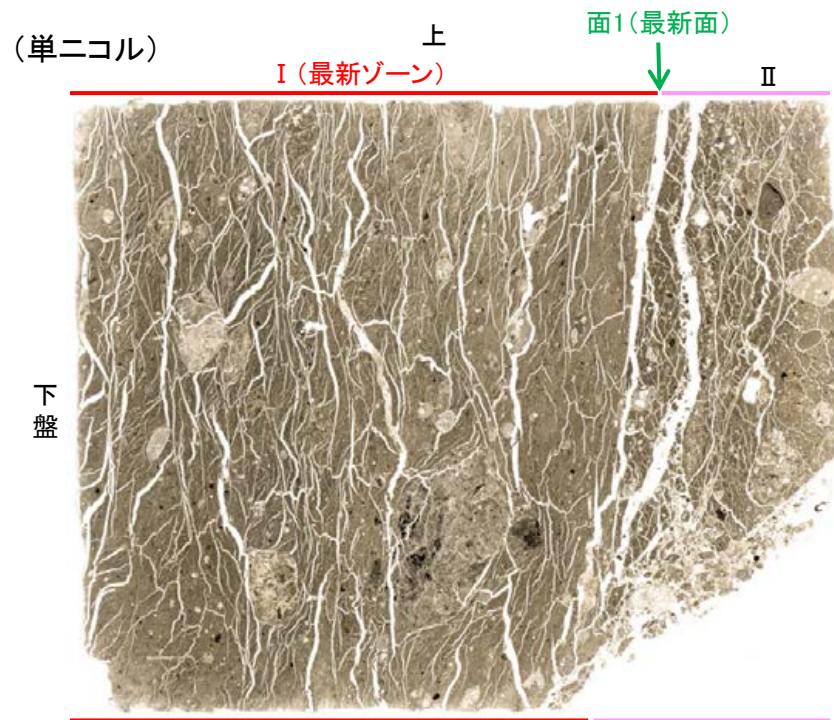
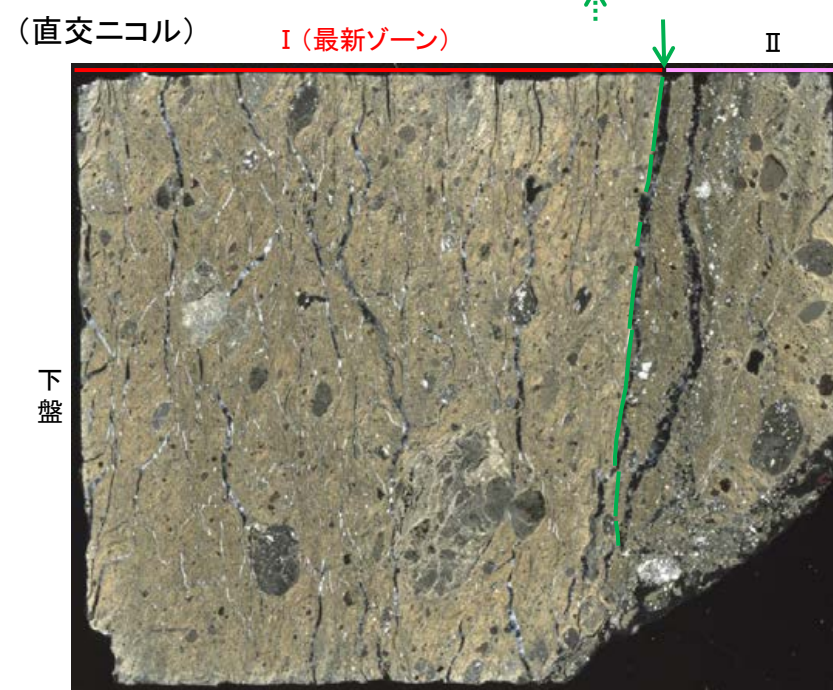
2.2.2 (5)-5 断層。OS-7孔① —最新面の認定(微視的観察)—

- 薄片①で実施した微視的観察(薄片観察)の結果, 色調や礫径などから, 下盤側より I, II に分帯した。
- そのうち, 最も細粒化している分帯 I を最新ゾーンとして抽出した。
- 最新ゾーンと分帯 II との境界に, 面1(緑矢印)が認められる。面1は最新ゾーンの中では比較的直線性・連続性がよい面である。
- また, 巨視的観察(コア観察, CT画像観察)において, 最新ゾーンの下盤側境界付近に直線的・連続的な面は認められない。
- 最新ゾーン中に認められるY面は面1のみであることから, 面1を最新面とする。

- ・分帯 I (最新ゾーン) ……粘土状破碎部
- ・分帯 II ……固結した破碎部

I (最新ゾーン): 単ニコルで褐灰色, 直交ニコルで黄~灰色の干渉色を呈する, 粘土鉱物を含む細粒物からなる。径5mm以下の岩片や鉱物片が細粒な基質中に含まれており, 径12mm程度の岩片も認められる。岩片, 鉱物片は垂角~垂円形である。基質中には粘土鉱物が生成している。

II: 単ニコルで褐灰色, 直交ニコルで褐灰色の干渉色を呈する凝灰角礫岩からなる。径5mm以下の岩片や鉱物片が細粒な基質中に含まれる。岩片, 鉱物片は垂角~垂円形である。基質中や割れ目, 岩片の縁辺部には粘土鉱物が生成している。

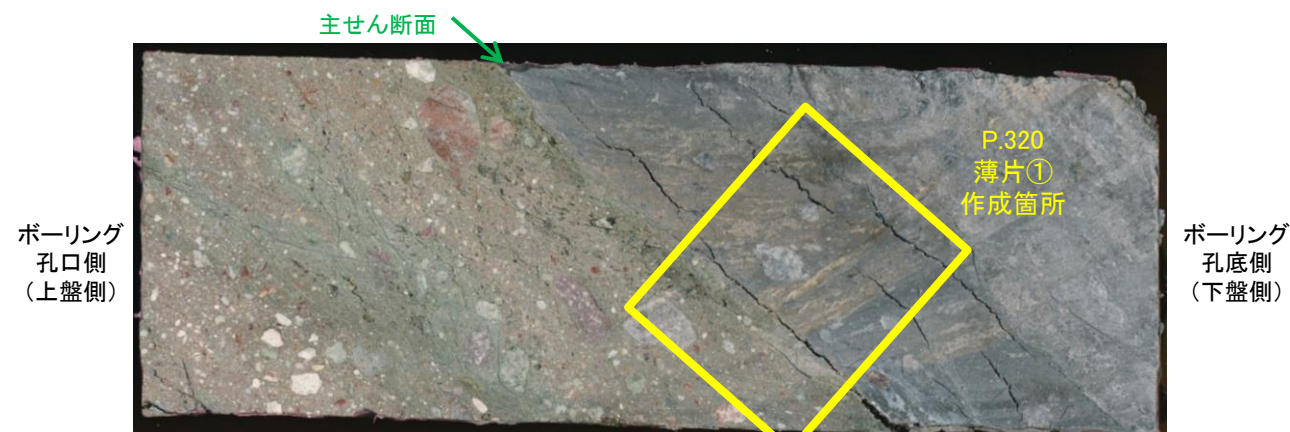
コア写真(30~32m)

深度29.90~30.68mに, 見掛けの傾斜角30~60°の厚さ49~51cmの破碎部が認められる。厚さ3.6~4.0cmの灰色の粘土状破碎部及び厚さ47cmの固結した破碎部からなる。

- ・断層oは凝灰角礫岩(上盤側)と安山岩(下盤側)の岩相境界をなす。
- ・下盤側の安山岩は, 変質を受けており, やや軟質である。

拡大写真(上:コア写真, 下:CT画像)
