【福浦断層以外の破砕部の連続性確認(OS-4孔) (8/24)】

断層oの地質調査データ

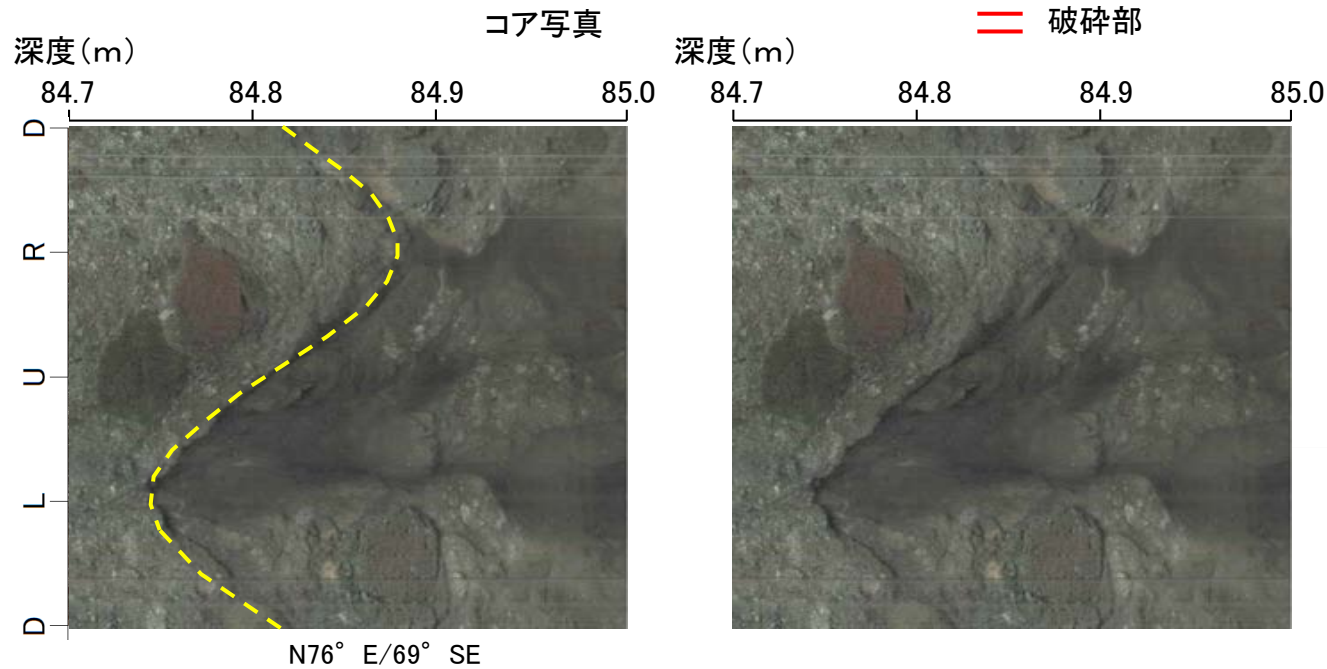
BHTV画像(左:加筆あり, 右:加筆なし)

・厚さ1.8~2.6cmの暗灰色の角礫状破碎部及び
厚さ9.0cmの暗灰~黒色の角礫状破碎部及び
26~28cmの固結した破碎部
