1. 敷地から半径160km以内の範囲(地理的領域)にある第四紀火山カタログ	P. 3
2. 火山影響評価に関する各種調査	P.120
2.1 文献調査	P.121
2.2 地形調査	P.129
2.3 地質調査	P.134
2.4 火山学的調査	P.278
3. 巨大噴火に伴う火砕流が敷地に到達した可能性評価	P.292
4. 火山影響評価に関する文献レビュー	P.314
4.1 巨大噴火の可能性評価	P.315
4.2 火山活動の規模と設計対応不可能な火山事象の評価	P.333
参考文献	P.337

2.3 地質調査	P. 134
2.3.1 幌似付近の露頭①における調査結果	P. 141
2.3.2 梨野舞納地点における調査結果	P. 148
2.3.3 幌似露頭1における調査結果	P. 158
2.3.4 泥川露頭における調査結果	P. 174
2.3.5 敷地における調査結果	P. 178
2.3.6 ワイスホルン北麓における調査結果	P. 244
2.3.7 敷地前面海域における調査結果	P. 270

2.3 地質調査

2.3.1 幌似付近の露頭①における調査結果

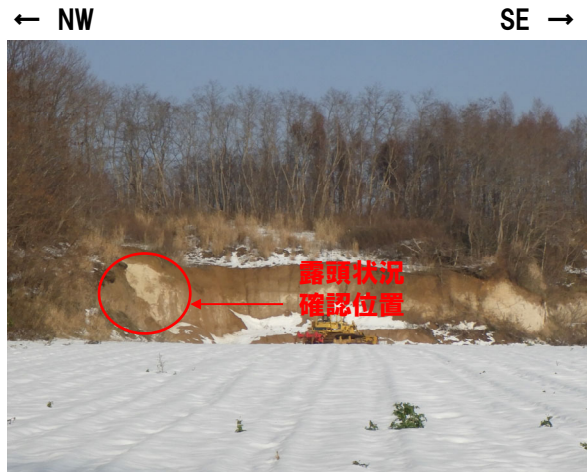
露頭①全景
(底盤標高:約20m, 上面標高:約35m)

- 当社地質調査の結果、共和町幌似付近に、軽石混じり火山灰の層相を呈する洞爺火砕流堆積物が認められる。
- 共和町幌似付近に認められる洞爺火砕流堆積物は、洞爺火砕流の各ユニットのうち、Goto et al. (2018) のUnit2又は産業技術総合研究所 (2022) のUnit5に区分され、いずれも主に軽石に富む火砕流堆積物とされており (P53～P61参照)、その層相は当社地質調査結果と一致する。

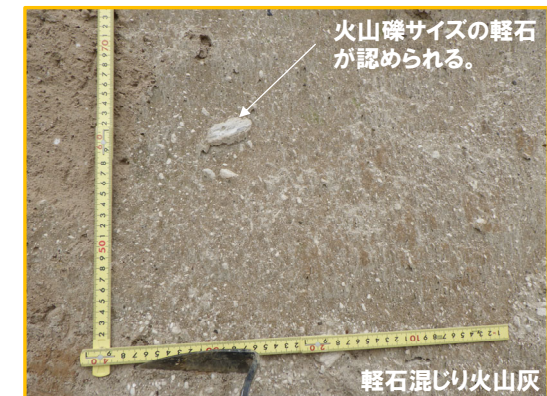
露頭状況拡大 その1

露頭状況拡大 その2

軽石混じり火山灰

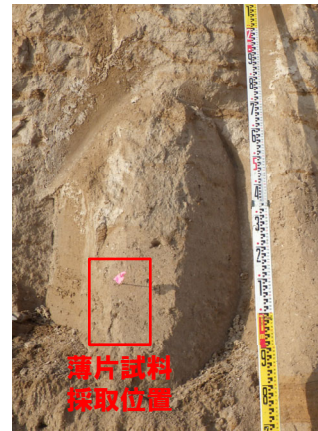
薄片試料採取位置 (標高22m)

- 洞爺火砕流堆積物の詳細な層相を確認するため、R3.10.14審査会合以降、薄片観察を行った。
- 薄片試料は、共和町幌似の露頭①から採取した。

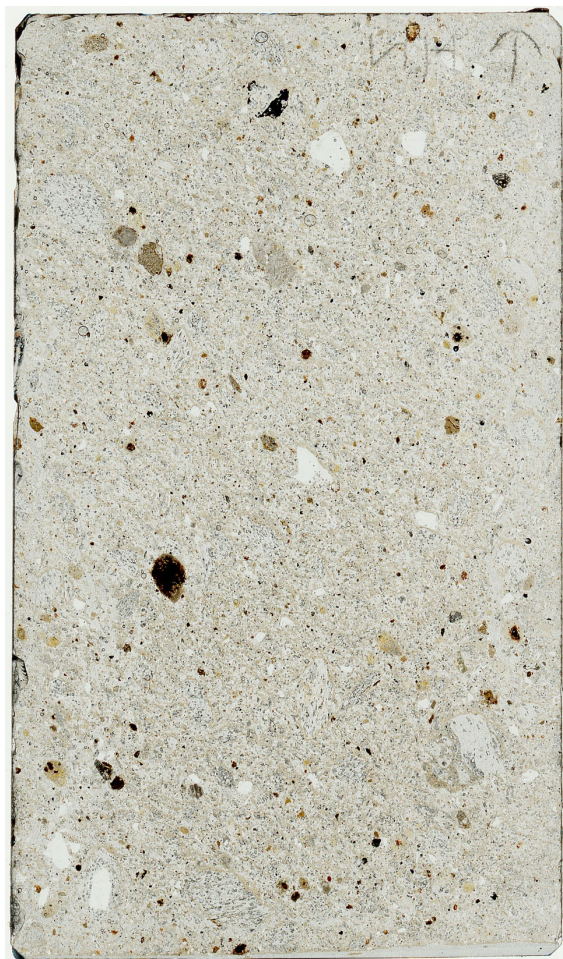
- 洞爺火砕流堆積物は、火山ガラス、軽石、岩片、斜長石、石英、少量の輝石、角閃石及びごく細粒な粒子から構成される。
- 円から楕円形の空隙(発泡痕)が発達した粒子は軽石と判断され、繊維状に引き延ばされたガラスからなる。
- 軽石を対象とした観察結果について、次頁～P147に示す。

Rf: 岩片
 Pm: 軽石
 Glass: ガラス片
 Pl: 斜長石
 Qtz: 石英

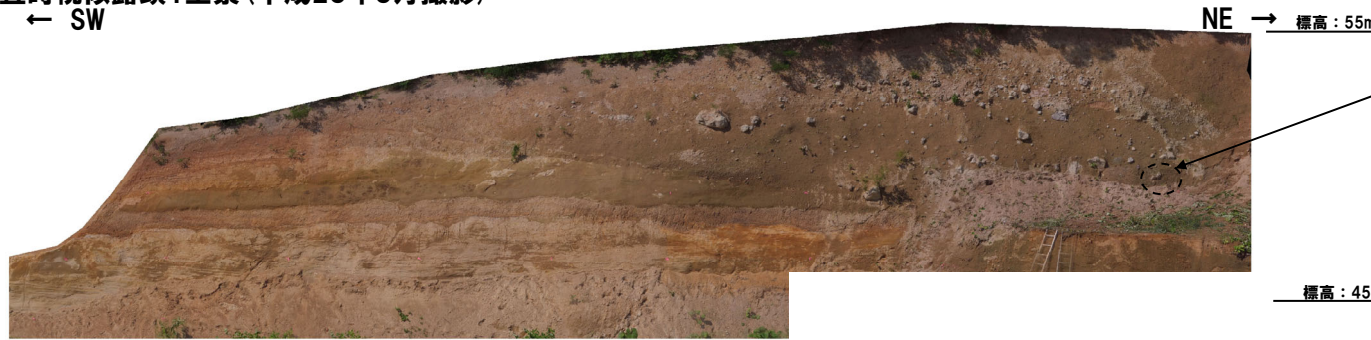
既往調査時幌似露頭1写真 (平成28年8月撮影)

- 幌似露頭1においては、平成28年に当社による地質調査(以下、既往調査という)を実施している(位置図はP162参照、「20万分の1地質図幅 岩内」(石田ほか、1991)における位置はP163参照)。
- 既往調査では、下位から岩内層(淘汰が良好で葉理の認められる砂層、シルト層、シルト混じり砂層)、クサリ礫が混じるシルト質砂層、砂礫層、礫層、シルト層等が認められている(スケッチ等はP164参照)。
- このうち砂礫層、礫層及びシルト層は、以下の状況から、“赤色の火砕流様の堆積物”と解釈していた※1。
 - ・礫径1~40cmの角~亜角礫を主体とし、分級が悪い。
 - ・デイサイト質な礫及び軽石が混じり、クサリ礫化している。
 - ・赤色を帯びており、熱による変質の可能性が考えられる。
- “赤色の火砕流様の堆積物”は、地表付近に分布しているものの、当該堆積物中の礫からK-Ar法年代測定値 $2.25 \pm 0.4\text{Ma}$ が得られたことから、当該堆積物は二次堆積物である可能性があると評価していた。

K-Ar年代測定試料採取箇所
2.25 ± 0.4Ma

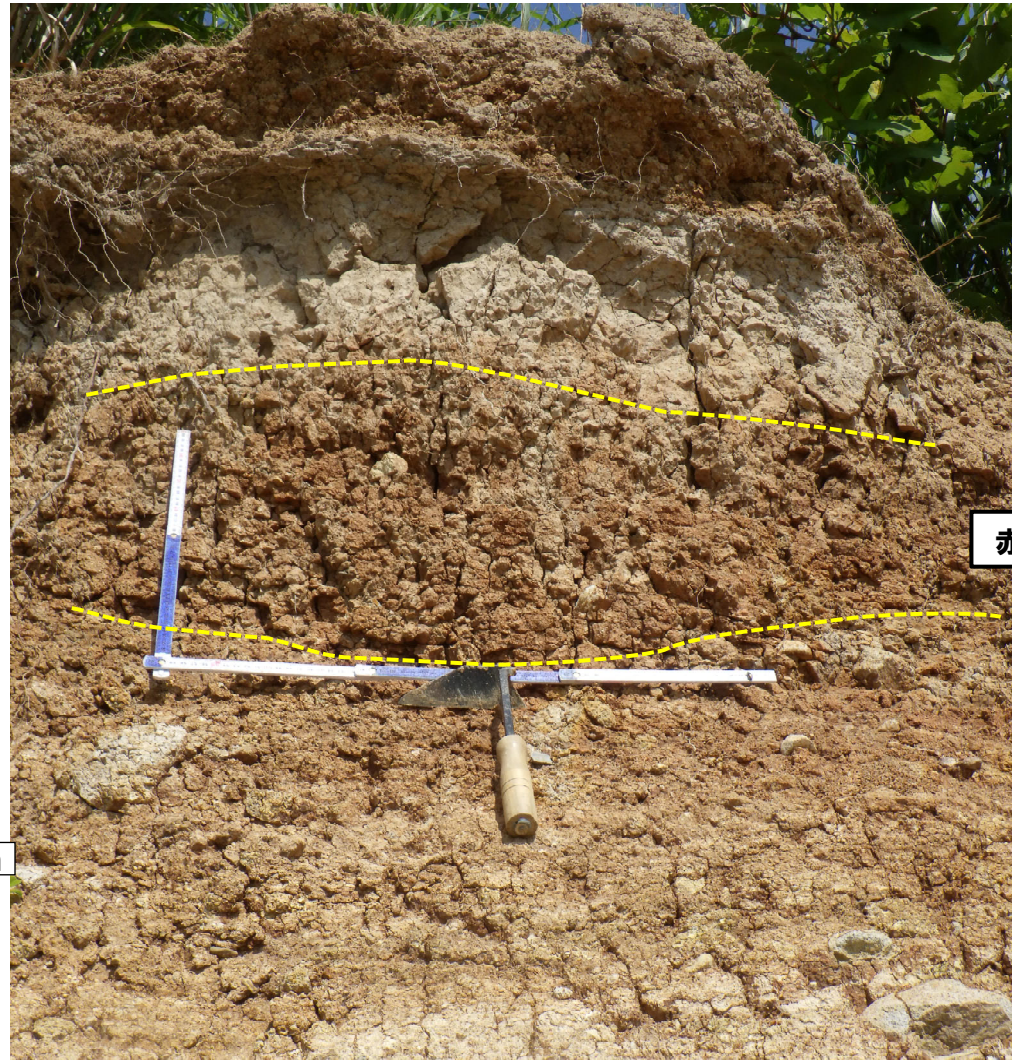
追加調査時露頭
(令和5年8月撮影)

赤褐色を呈するシルト層

E.L.約54m

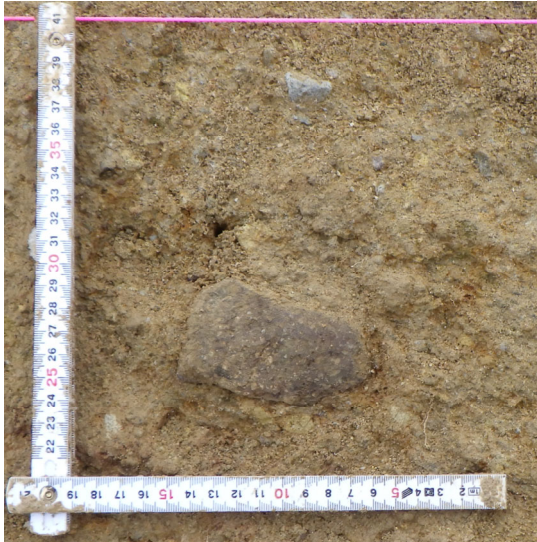
赤褐色を呈する砂礫層中の安山岩礫

※2 既往調査においては、色調からデイスイト質な礫と判断していたが、追加調査では薄片観察を実施した。その結果、斑状組織を呈し、主に斜長石、角閃石及び輝石が斑晶として認められることから、安山岩であると判断している。

- “赤色の火砕流様の堆積物”は、追加の露頭観察及び火山灰分析を実施した結果、以下の状況から、火砕流堆積物ではなく、幌似露頭1北東側の山地を含む範囲に後背地を持つ(P163参照)斜面堆積物^{※3}と判断される。
 - ・角～亜角礫及び無層理な基質からなり、基質支持を呈する。
 - ・「20万分の1地質図幅 岩内」(石田ほか, 1991)において、幌似露頭1北東側の山地に分布が示されている古平層由来と考えられる泥岩礫が認められる。
 - ・「20万分の1地質図幅 岩内」(石田ほか, 1991)において、幌似露頭1の後背地に分布が示されている古宇川層等が由来と考えられる安山岩礫が認められる。
 - ・下位の岩内層由来と考えられる葉理の認められる砂及びシルトからなるブロックが認められる。
 - ・赤褐色を呈する砂礫層、礫層及びシルト層は、火山ガラスの粒子数が少ない(0～38/3000粒子)。
 - ・小野・斉藤(2019)におけるピソライト層に対比されると考えられる砂混じりシルトの火山ガラスの粒子数は少ない(53/3000粒子)ことから、主に火山砕屑物からなるものではない。
- したがって、当該堆積物は火山事象に伴う堆積物ではないことから、火山影響評価において取り扱う堆積物ではない。
