(1)断層調査時トレンチ及び3号炉調査時ボーリング調査結果

① 地質調査結果 (1/3)

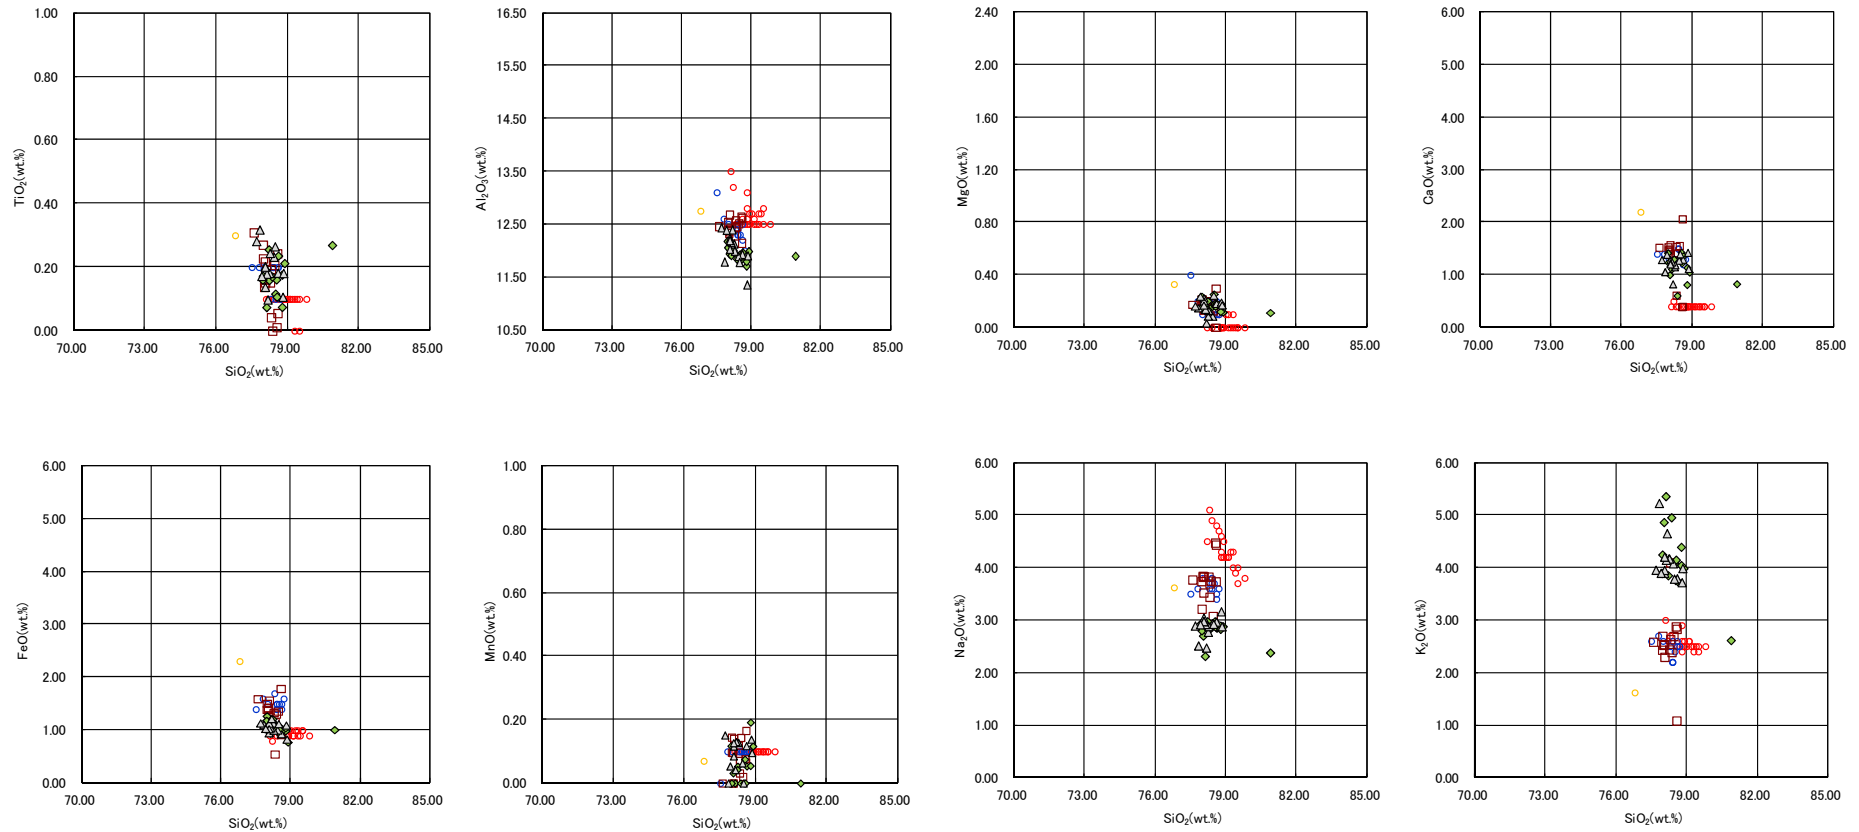
B-a 火山ガラスの主元素組成 (ハーカー図)

敷地における地質調査の結果、堆積物中に洞爺火山灰 (Toya)、支笏第1降下軽石 (Spfa-1) 及び対象火山灰に対比される火山ガラスが認められるものの、組成分析の結果、これらの火山ガラスの粒子数は少ない。

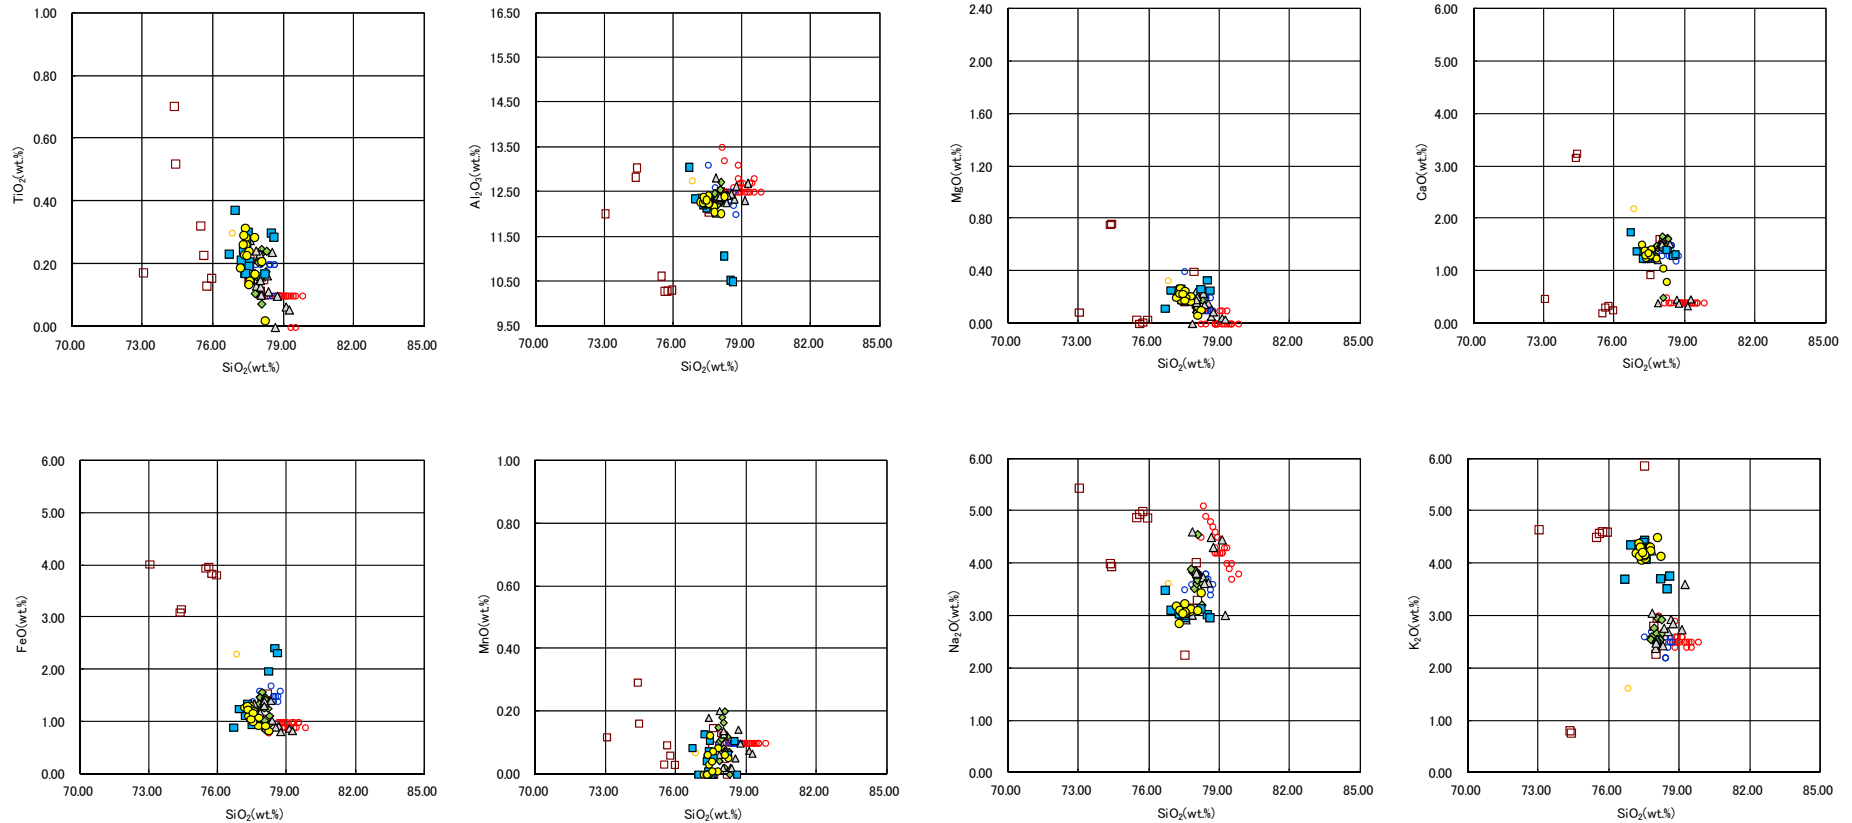
B-b 火山ガラスの主元素組成 (ハーカー図)

敷地における地質調査の結果、堆積物中に洞爺火山灰 (Toya)、支笏第1降下軽石 (Spfa-1) 及び対象火山灰に対比される火山ガラスが認められるものの、組成分析の結果、これらの火山ガラスの粒子数は少ない。

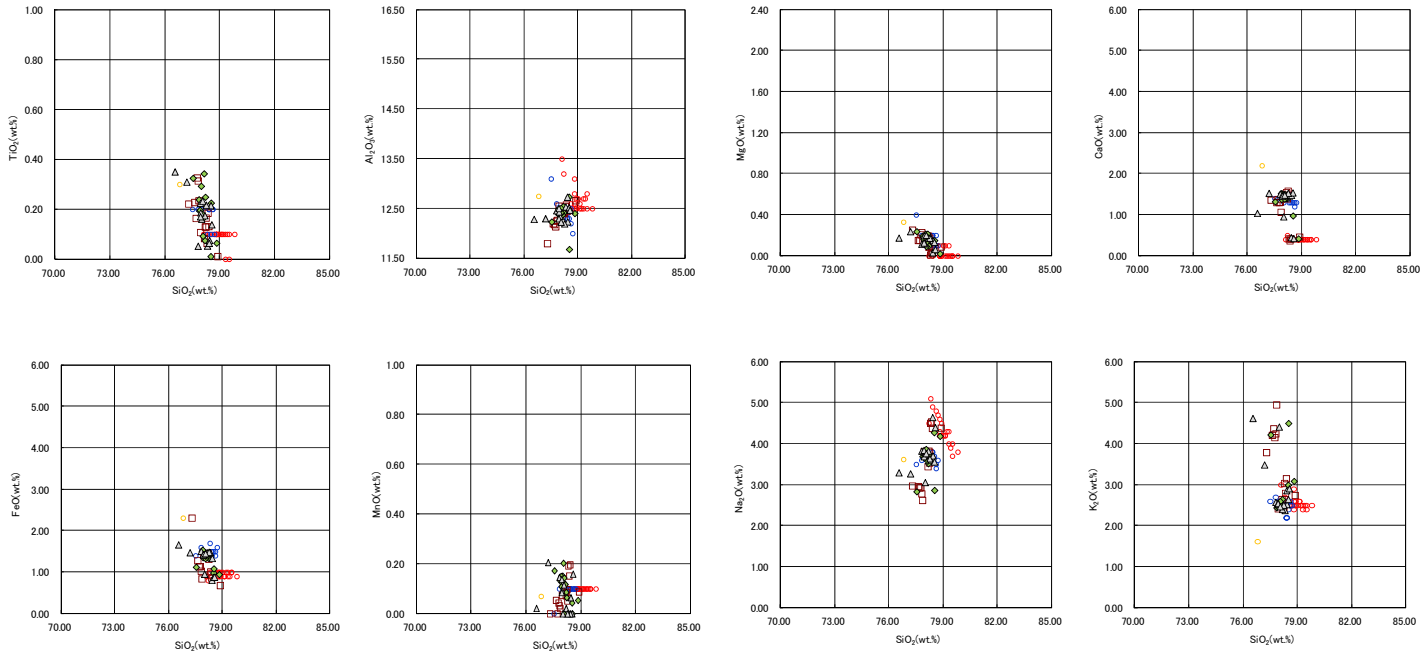
C-1-a 火山ガラスの主元素組成 (ハーカー図)

C-1-a 火山ガラスのK₂O-TiO₂図 (左図), K₂O-Na₂O図 (右図)

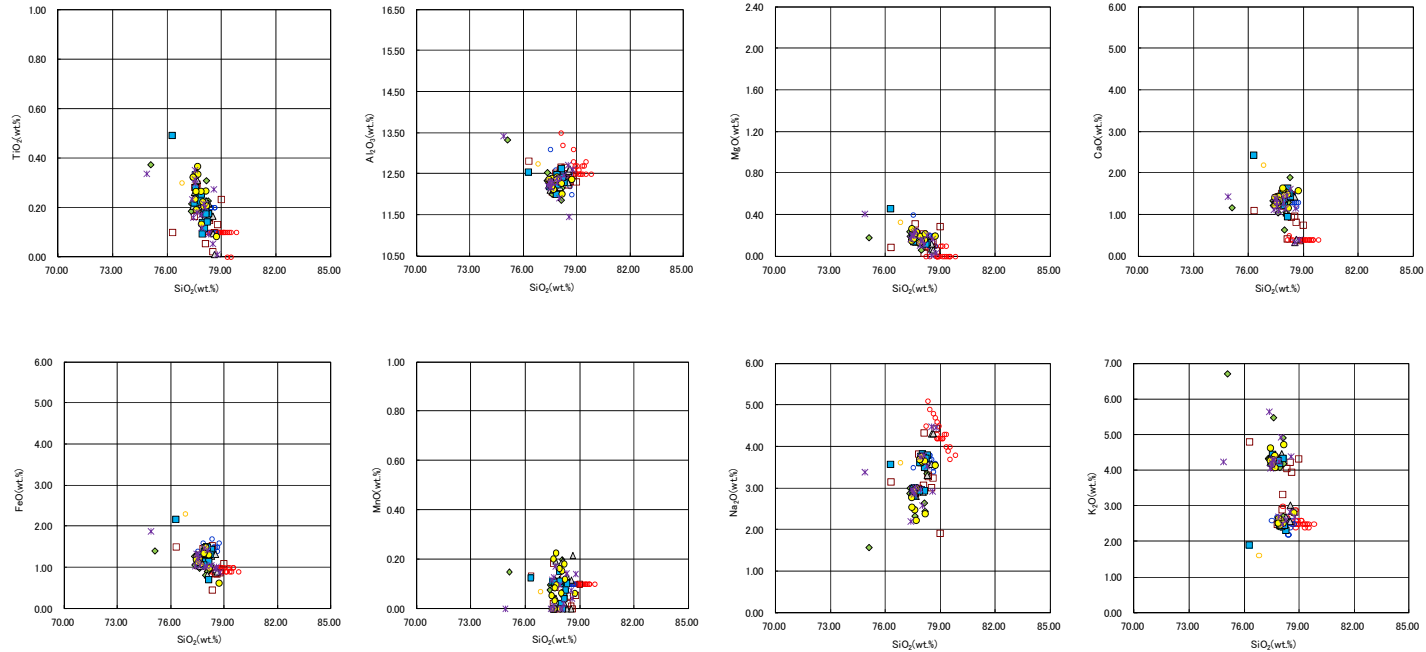
C-1-b 火山ガラスの主元素組成 (ハーカー図)

C-1-b 火山ガラスのK₂O-TiO₂図 (左図), K₂O-Na₂O図 (右図)

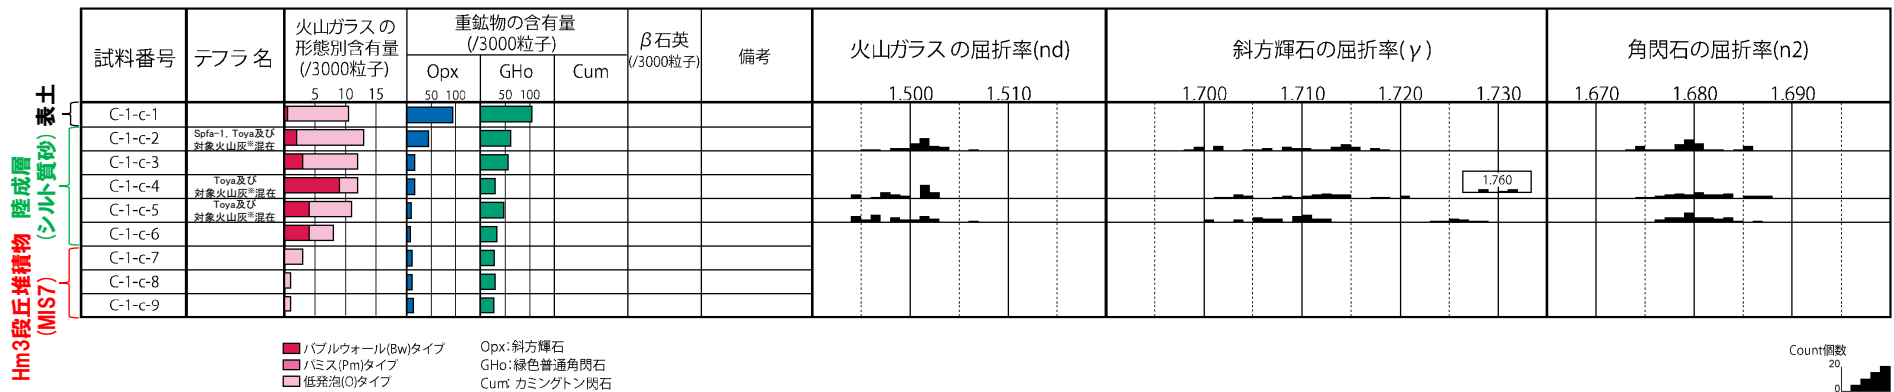
C-1-c 火山ガラス及び重鉱物分析結果

※岩内平野南方に位置する老古美周辺において確認されるニセコ火山噴出物(火砕流堆積物)に対比される火山灰を「対象火山灰」と呼称している。模式地において、本火砕流堆積物から、フィッショントラック法年代測定値0.19±0.02Maを得ている。

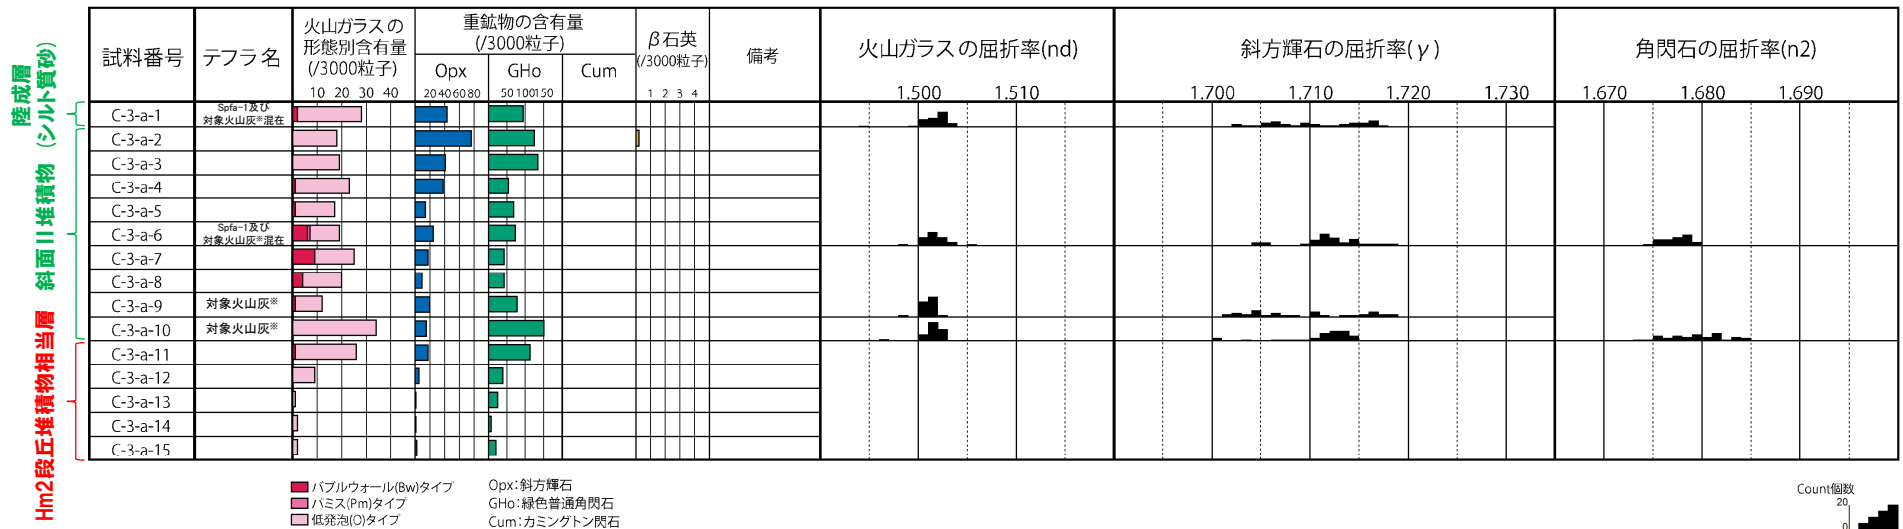
C-3-a 火山ガラス及び重鉱物分析結果

※岩内平野南方に位置する老古美周辺において確認されるニセコ火山噴出物(火砕流堆積物)に対比される火山灰を「対象火山灰」と呼称している。模式地において、本火砕流堆積物から、フィッショントラック法年代測定値0.19±0.02Maを得ている。

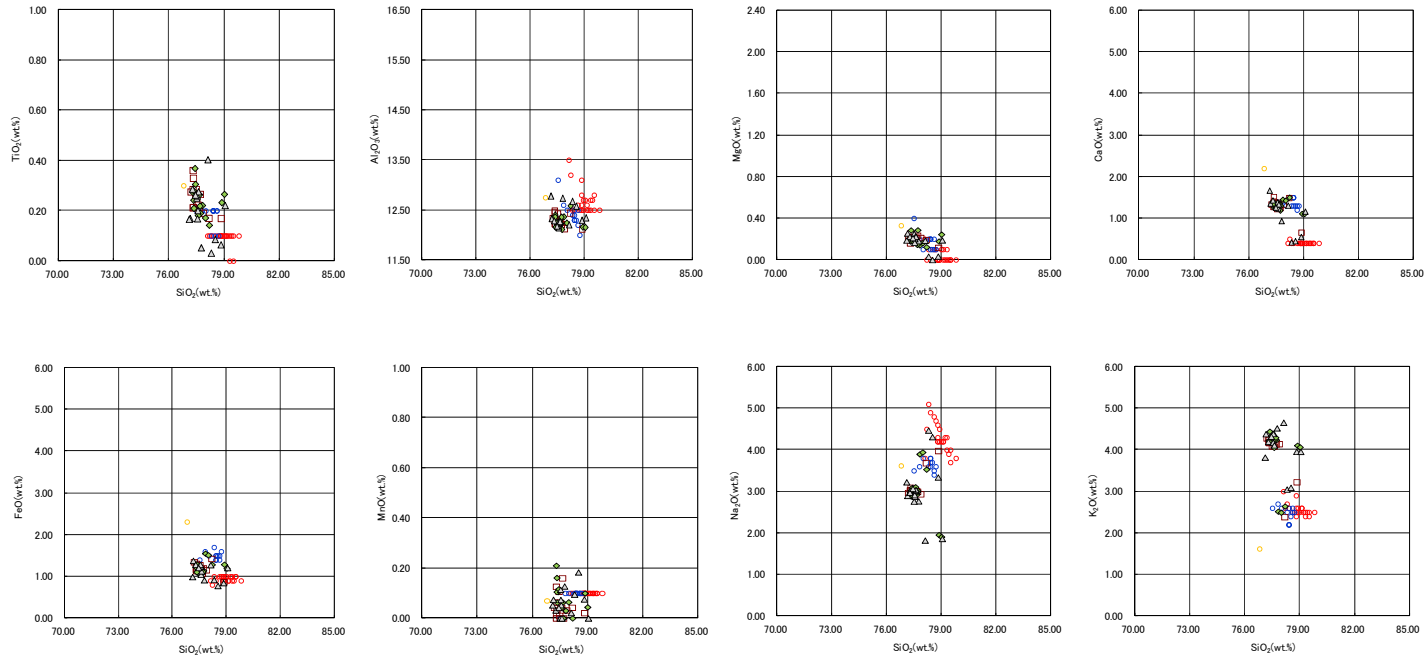
C-3-b 火山ガラスの主元素組成 (ハーカー図)

C-3-b 火山ガラスのK₂O-TiO₂図 (左図), K₂O-Na₂O図 (右図)

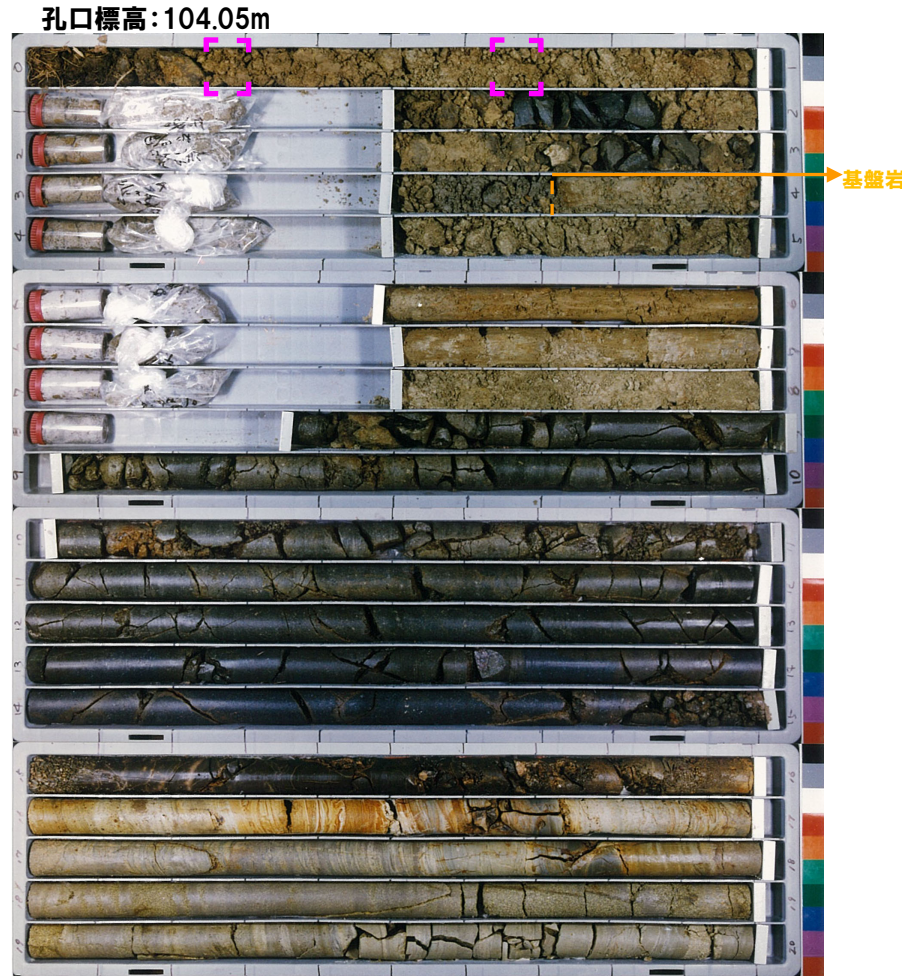
コア写真 (3B-4:深度0~20m) []:火山灰分析試料採取箇所 (R3.10.14審査会合以降)

・「深度0.50m以深:軽石増え粗粒化」との記載がなされている礫混じりシルト/シルト質砂 (深度0.50~3.70m) のうち、基質主体であり、比較的明色を呈する深度0.67m付近を対象とした火山灰分析 (組成分析) の結果、火山ガラスは含まれない (0/3000粒子) ことから、当該堆積物は、主に火山砕屑物からなるものではない。

- 「灰褐色を呈する1mm以下の軽石が混じるシルト」との記載がなされている火山灰質シルト(深度0.20～0.50m)を対象とした火山灰分析(組成分析)の結果、火山ガラスは含まれない(0/3000粒子)ことから、当該堆積物は、主に火山碎屑物からなるものではない。
- 「深度0.50m以深:軽石増え粗粒化」との記載がなされている礫混じりシルト/シルト質砂(深度0.50～3.70m)を対象とした火山灰分析(組成分析)の結果、火山ガラスは含まれない(0/3000粒子)ことから、当該堆積物は、主に火山碎屑物からなるものではない。

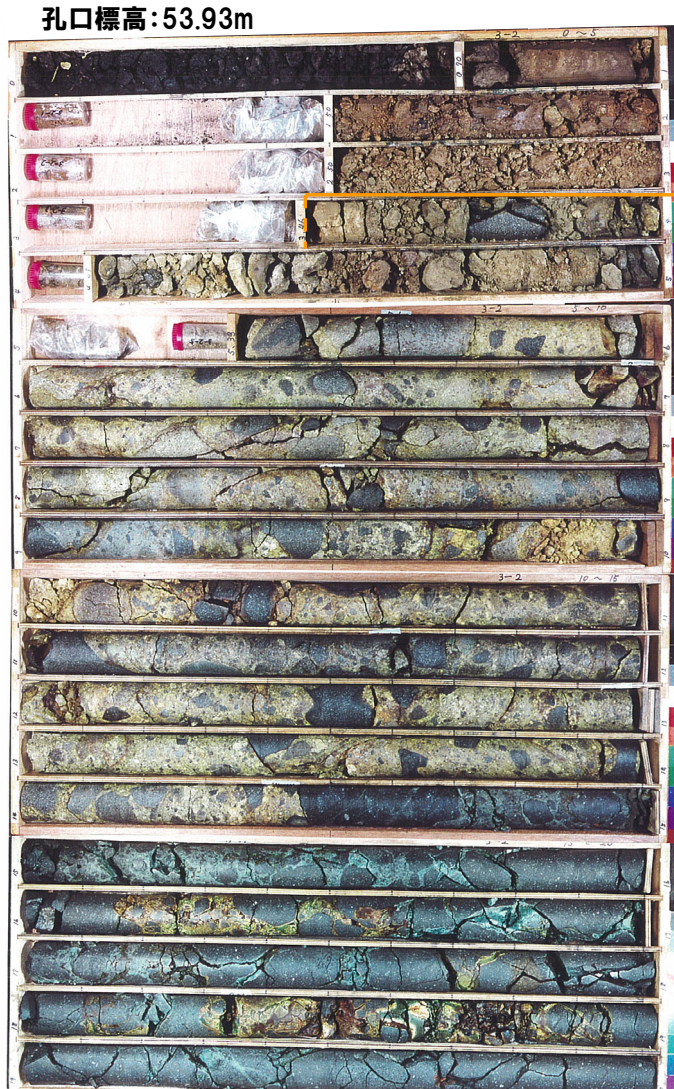
コア写真 (3-2: 深度0~20m)

- ・火山灰質シルト(深度0.70~1.00m)は、3H-2ボーリングにおいて、“火山灰質”との記載がなされている礫混じりシルト(深度0.60~0.70m)に対比される。
- 3H-2ボーリングで認められる礫混じりシルトには、火山ガラスがほとんど含まれない(前頁参照)ことから、3-2ボーリングの火山灰質シルトについても、同じく火山ガラスがほとんど含まれないものと判断される。

○3号炉調査時のボーリングにおいて、“軽石”、“火山灰質”との記載がなされている堆積物は、いずれも主に火山碎屑物からなるものではない。

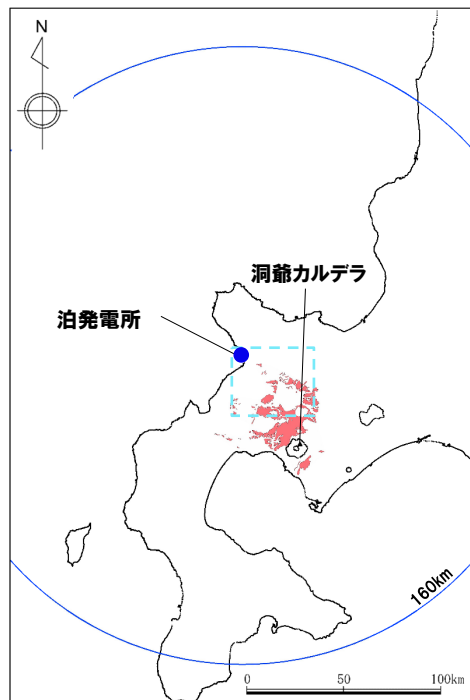
洞爺火砕流堆積物の分布範囲
 (産業技術総合研究所地質調査総合センター編 (2020) に加筆)

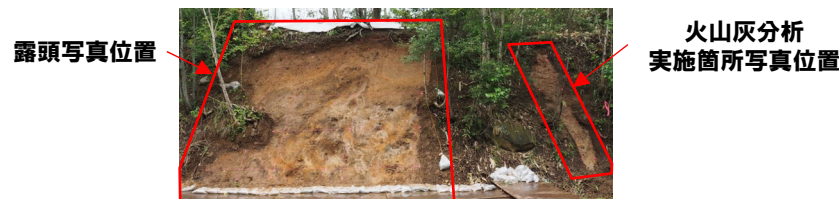
○WN1地点に分布する堆積物については、以下の状況が認められる。

- ・シルト質礫質砂及び礫混じりシルト並びに表土 (腐植土及びシルト質砂) からなる
- ・シルト質礫質砂は、中～大礫サイズの角～亜円を呈する安山岩のクサリ礫を主体とし、基質はシルト質細粒砂～中粒砂からなる
- ・礫混じりシルトは、シルトを主体とし、中礫サイズの角～亜角を呈する安山岩及び凝灰岩礫が混在する
- ・軽石は認められない

WN1地点全景写真
