高浜発電所 3 号炉 審査資料	
資料番号	KTN3-PLM40-特別点検 (CV) 改 5
提出年月日	令和 5 年 10 月 10 日

高浜発電所 3 号炉 特別点検  
(原子炉格納容器)

補足説明資料

関西電力株式会社

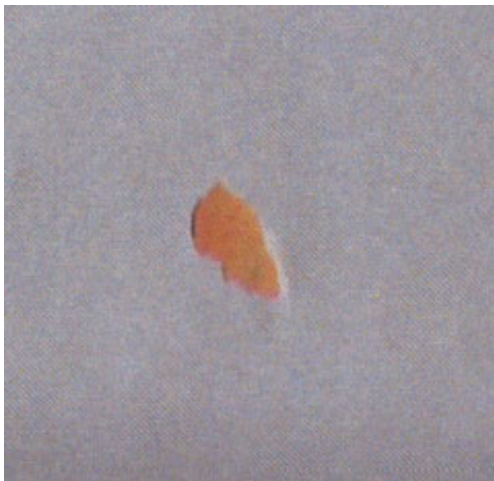
なお、今回の点検において「原子炉格納容器の構造健全性または気密性に影響を与える恐れのある塗膜の劣化や腐食」に至らない塗膜の軽微な劣化（図3. 11のフロー②、③）が一部認められたため、併せて塗装修繕を実施した。点検実施中に確認した軽微な塗膜の劣化の例を図4. 1に示す。

フロー②と判断した塗膜の劣化

図4. 1 軽微な塗膜の劣化の例

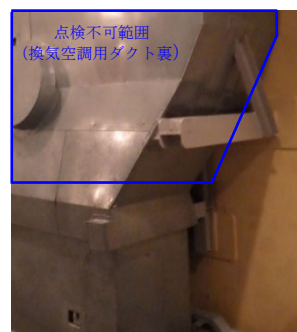
図5. 1 接近可能だが要領書で定めたデータ採取方法の要求条件が確保できない範囲の例 (高浜4号炉の写真)

要領書で定めたデータ採取方法ではないものの従来点検で点検が実施できており、塗膜の健全性が維持されていることを確認していること、また、環境条件が同じ周辺の鋼板については従来点検及び特別点検において劣化が少ないことを確認していることから、現状保全を継続することで今後の運転延長期間における原子炉格納容器鋼板の健全性が保たれる。図5. 1に点検不可範囲の代表例を示す。
