高浜発電所 4 号炉 審査資料	
資料番号	KTN4-PLM40-特別点検 (CV) 改 5
提出年月日	令和 5 年 10 月 10 日

高浜発電所 4 号炉 特別点検
(原子炉格納容器)

補足説明資料

関西電力株式会社

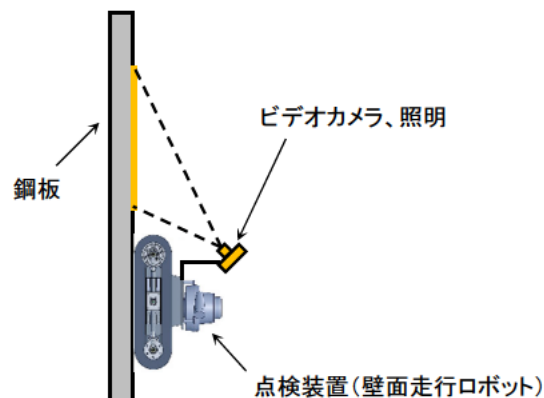
図3.3 点検装置（壁面走行ロボット）イメージ図

なお、点検装置（壁面走行ロボット）のローラーはスポンジ状の柔らかい材質であり、事前に実機プラントにて走行試験を複数回実施した際に塗膜に影響がないことを確認していることから、点検装置（壁面走行ロボット）が塗膜に影響を与えることはない。

遠隔目視試験に用いた点検装置（壁面走行ロボット）を図3.3及び図3.4に示す。
