## 2.2.1.4 2-1ピット (2-1ピット スケッチ)

## 2.2.9 まとめ（K断層の鉛直変位量分布）

## 2.4 まとめ

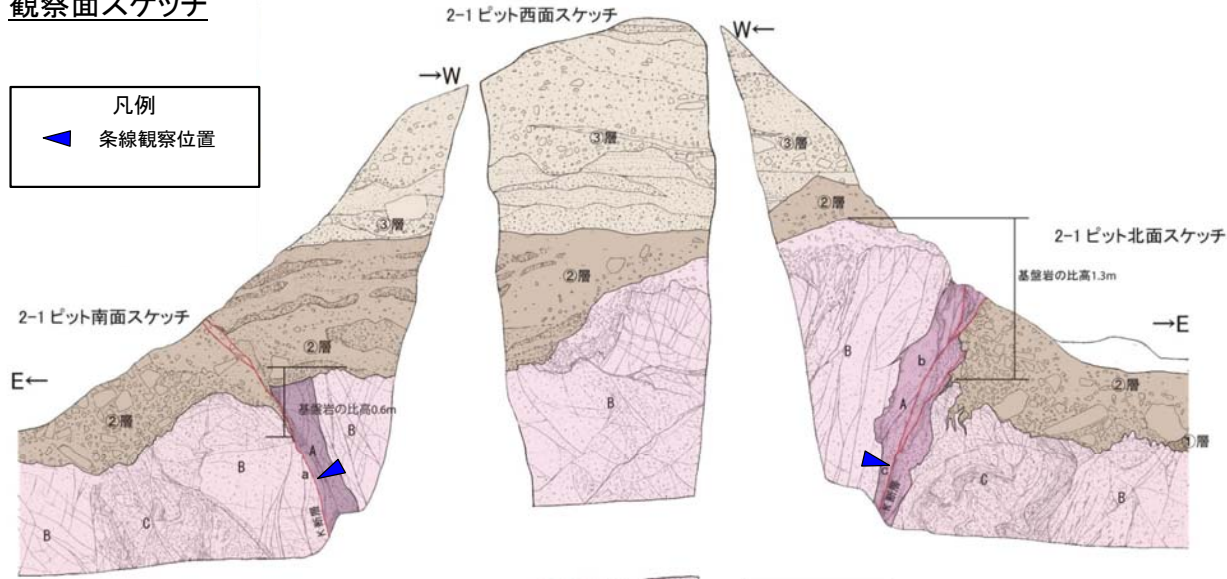
条線の例(2-1ピット北面)※  
 N9W64W, 80R (平均値)

条線の例(2-1ピット南面)※  
 N3W59W, 82R(平均値)

条線の例(2-1ピット底盤)※  
 N5E64W, 77L (平均値)

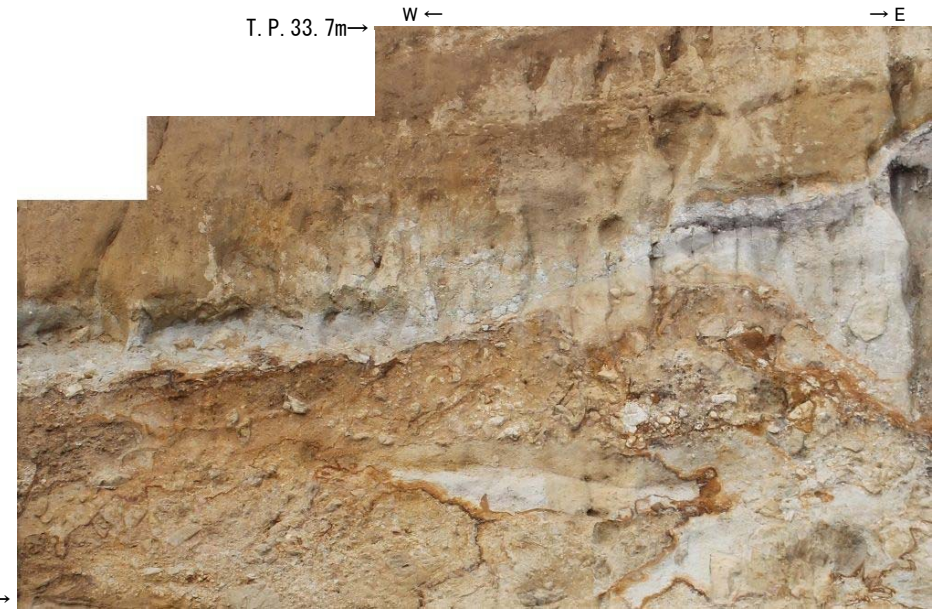
- 岩相区分の結果から掘り込み範囲をc層, e層, g層~o層の地層に区分した。
- 掘り込み後の観察結果から, k層をチャンネル状に削り堆積しているo層の分布範囲は狭小となり, j層とk層との傾斜不整合関係やk層基底の水平性がより明瞭となった。

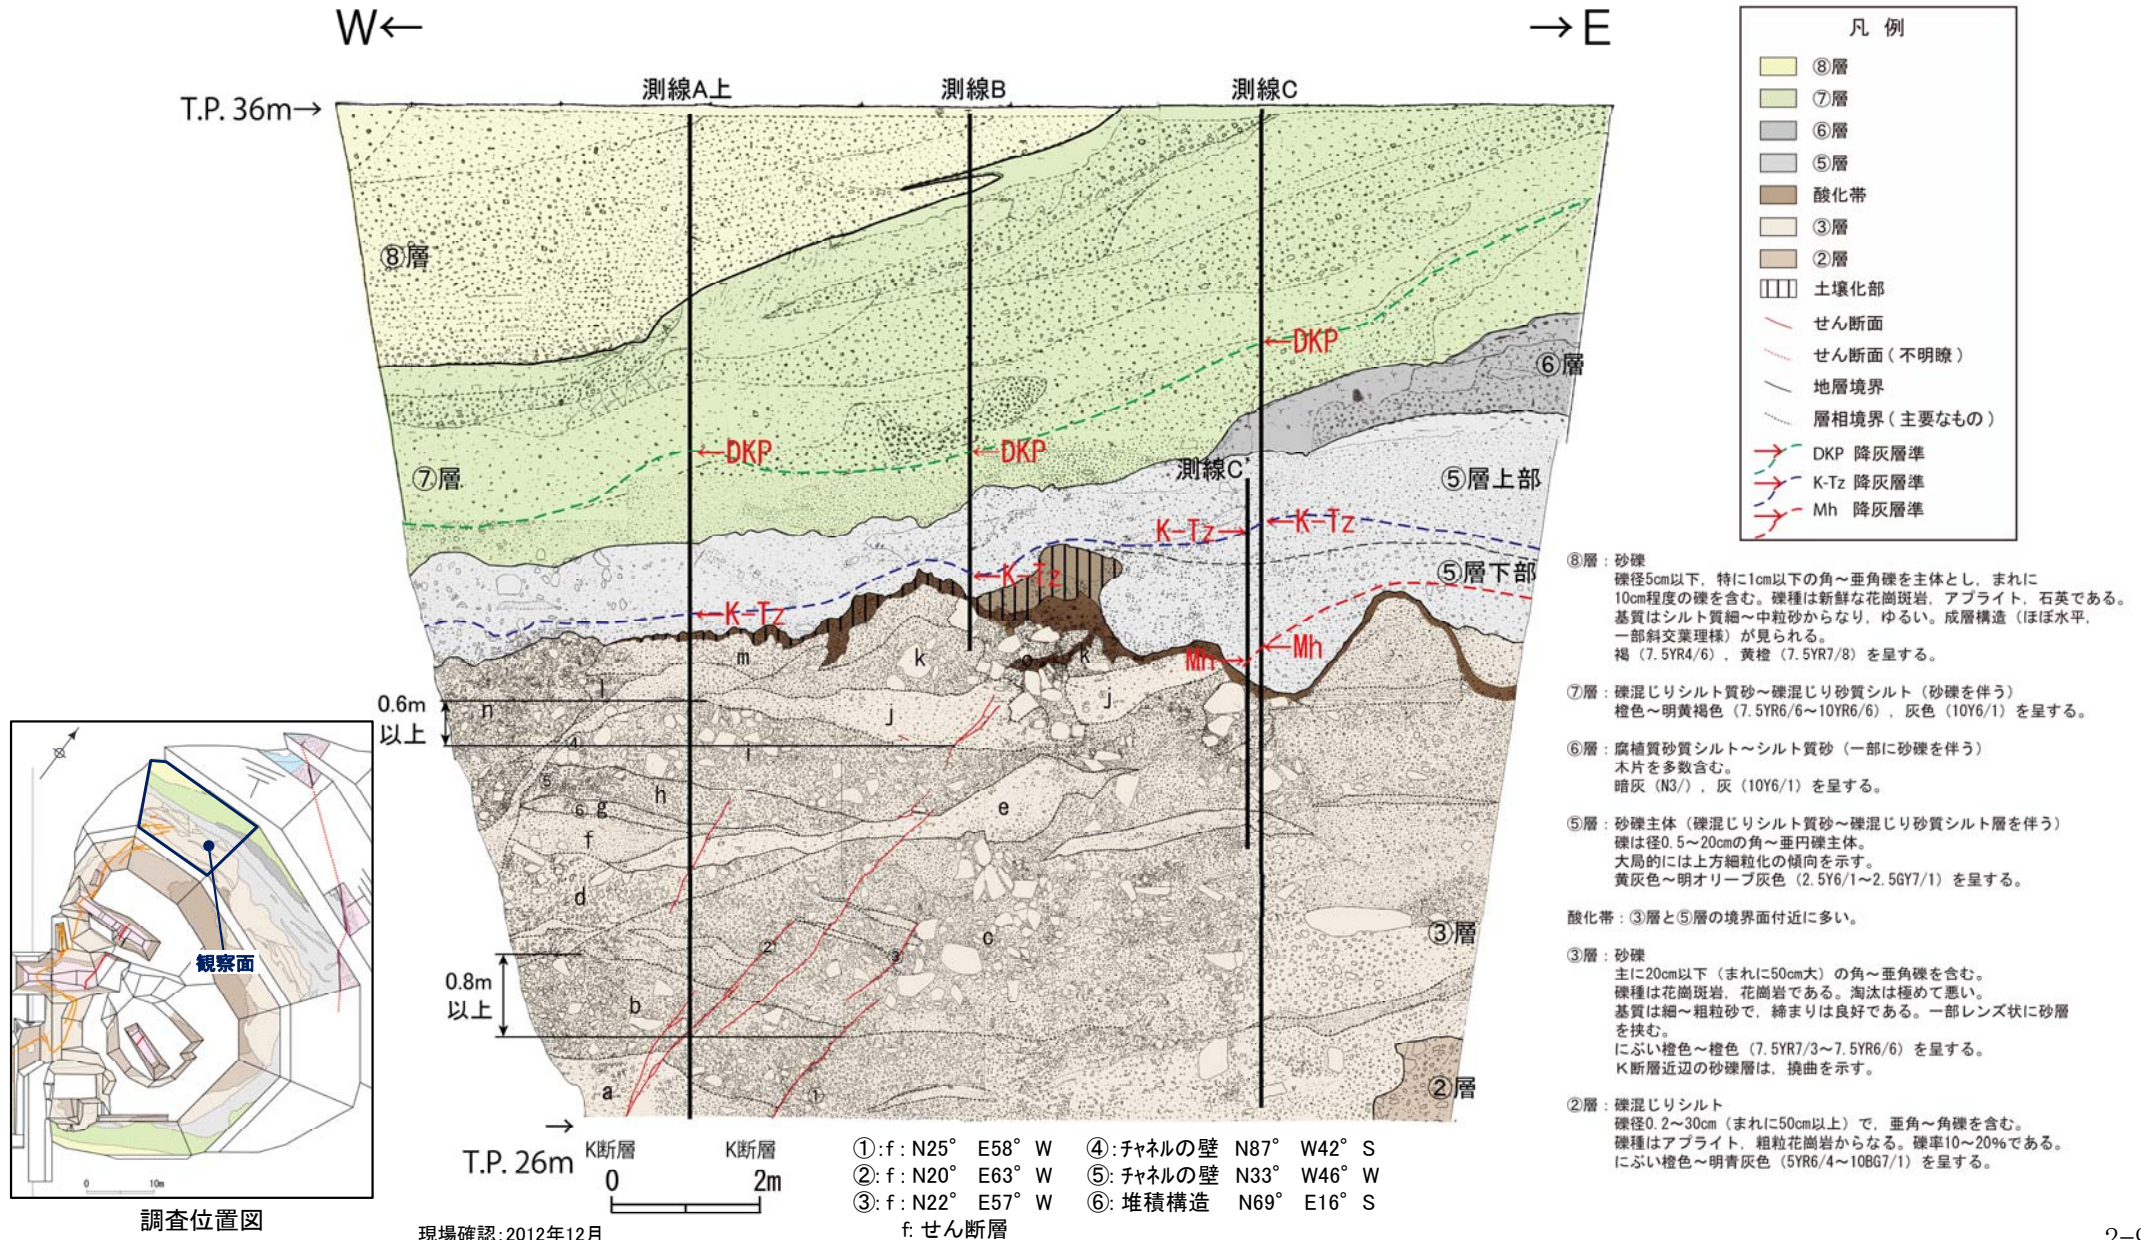
- K断層は、D-1トレンチ北西法面では、MIS6以前に堆積したm層の下位の地層であるk層に**変位・変形を与えていない**。
- K断層は、③層中のj層までの地層に**変位や変形を与えており**、j層中の腐植層や砂礫層の層理は**東へ傾斜**している。
- 撓曲変形を含めたj層基底の鉛直変位量は**0.6m以上**である。
- 一方、j層直上のk層は、**下位のj層を傾斜不整合関係で覆っており**、k層の基底及びk層中の砂層は**ほぼ水平**である。

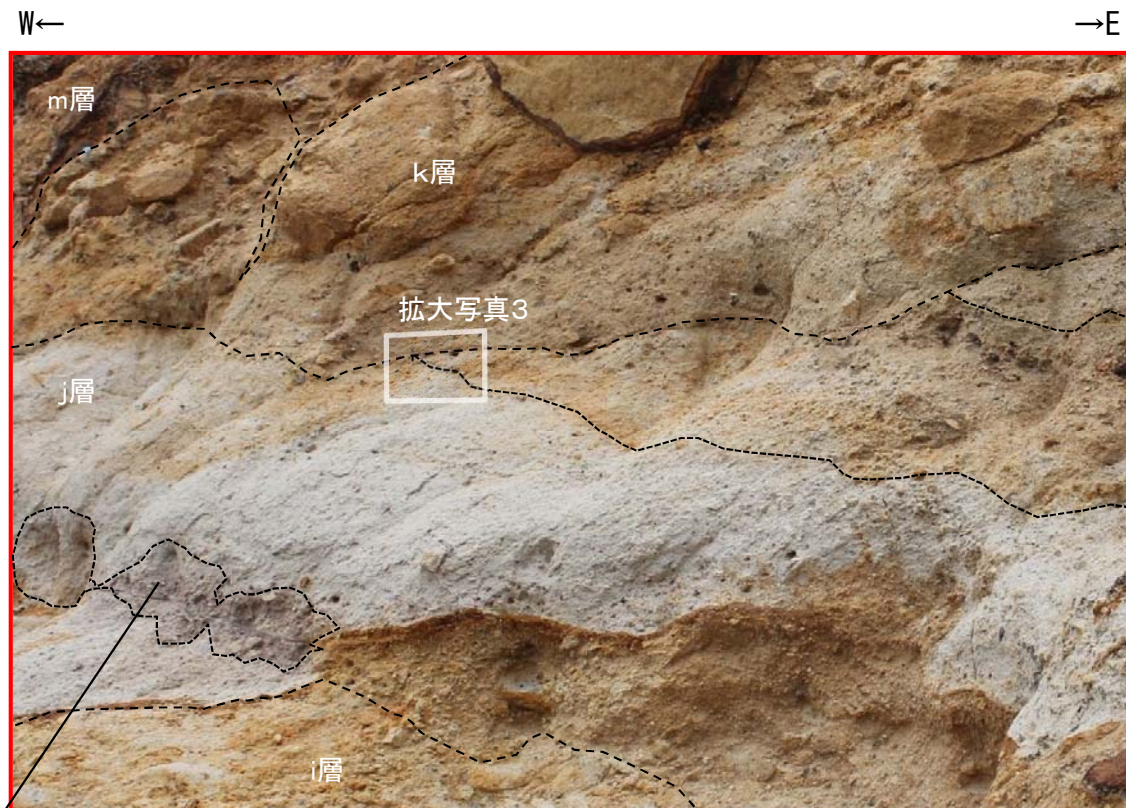
拡大写真2

- K断層は、③層中のj層までの地層に変位や変形を与えており、j層中の腐植層は東へ傾斜している。
- 一方、j層直上のk層は、下位のj層を傾斜不整合関係で覆っており、k層の基底及びk層中の砂層はほぼ水平である。

東に傾斜した腐植層 (j層)

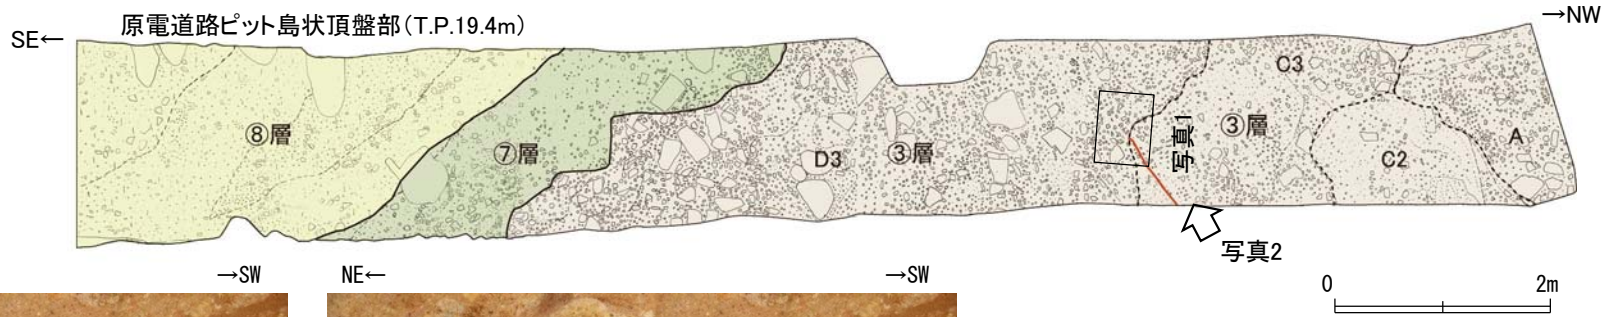
拡大①

• 原電道路ピット島状頂盤部において、K断層は③層中のC層までの地層に変位を与えているが、その上位の地層である直上に分布する③層中のD3層は変位・変形を受けておらず、D3層は下位のC層とは明瞭な傾斜不整合関係で接している。

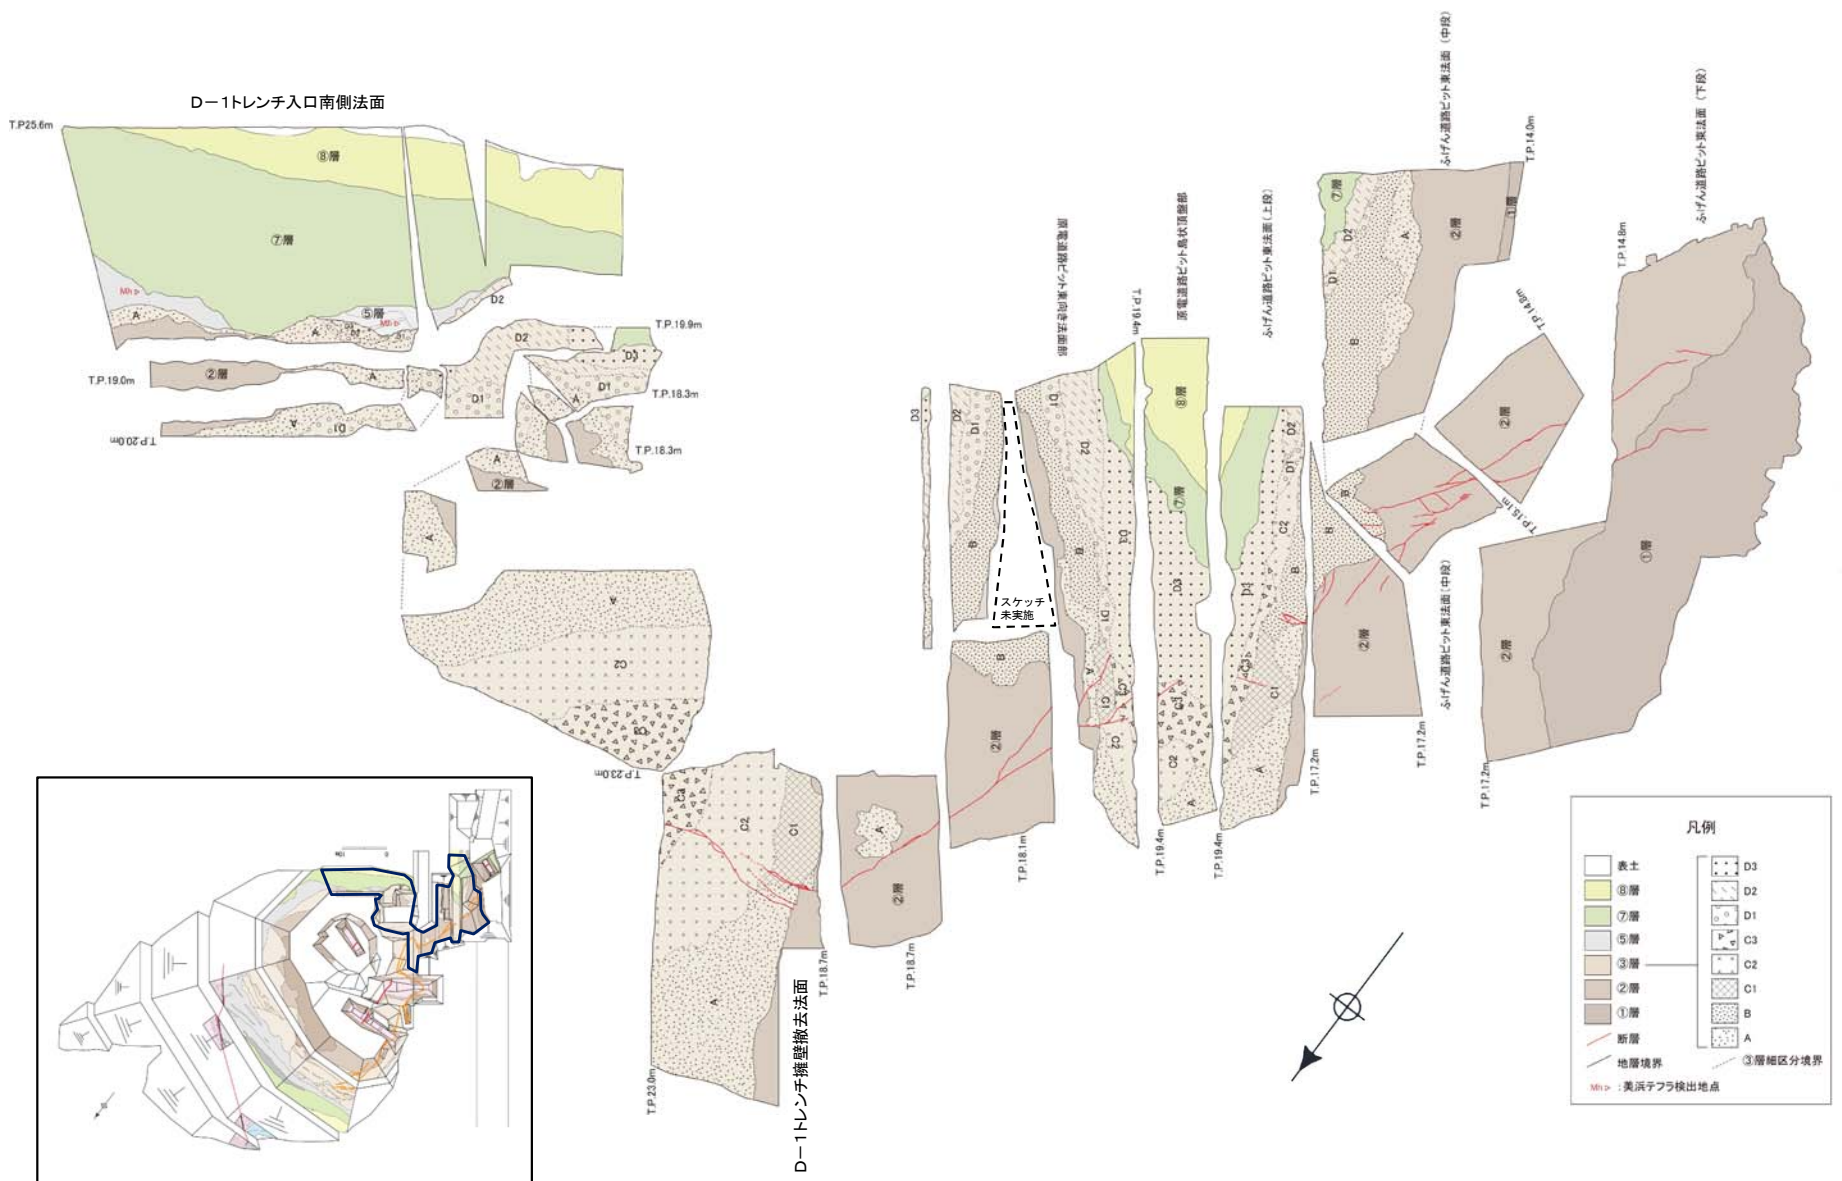
- D-1トレンチ擁壁撤去法面, 原電道路ピット及びふげん道路ピット付近に分布する③層は, D-1トレンチ入口南側法面まで連続して分布している。

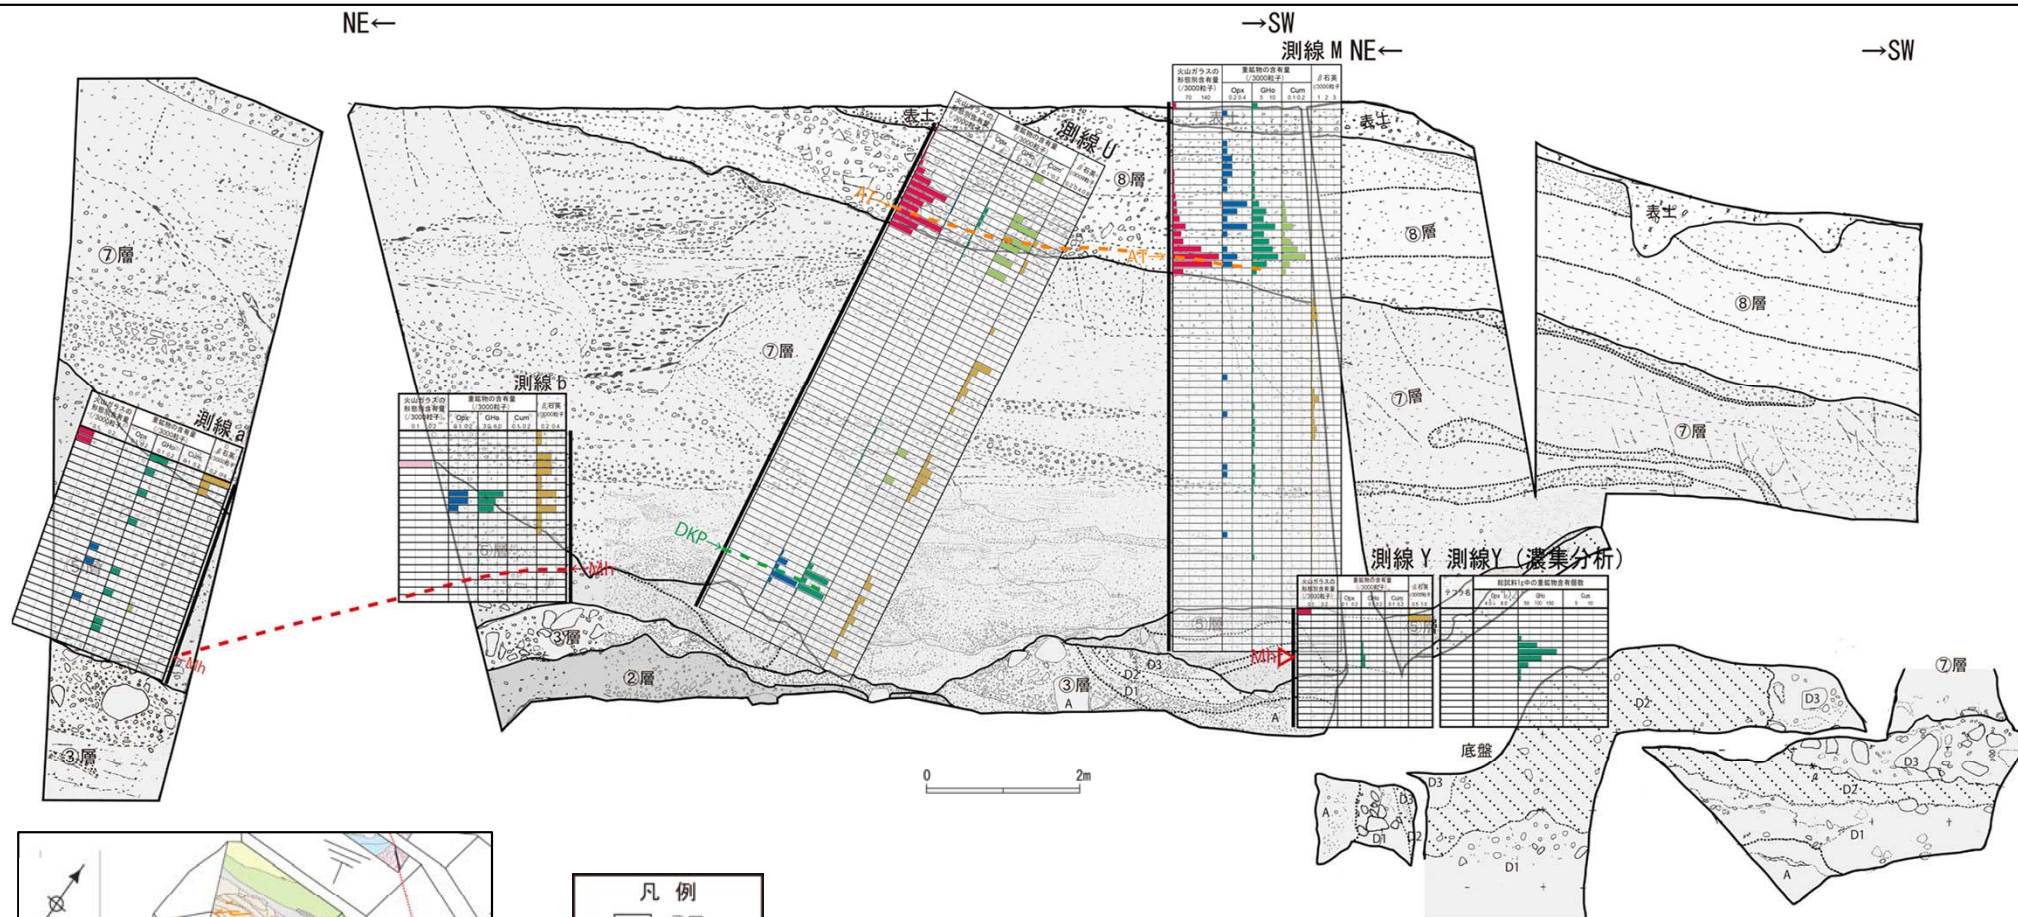
・D-1トレンチ入口南側法面の⑤層からは美浜テフラが検出された。また、⑦層からDKPが検出されており、D-1トレンチの北法面及び北西法面と調和的な結果である。
