K断層 破碎部性状 D-1トレンチLカットピット(変位センス, 薄片観察による断層岩区分(2/2))

K断層 破碎部性状 D-1トレンチLカットピット(断層岩区分の総合評価)

K断層 破碎部性状 D-1トレンチ2-1ピット(肉眼観察による断層岩区分(1/2))

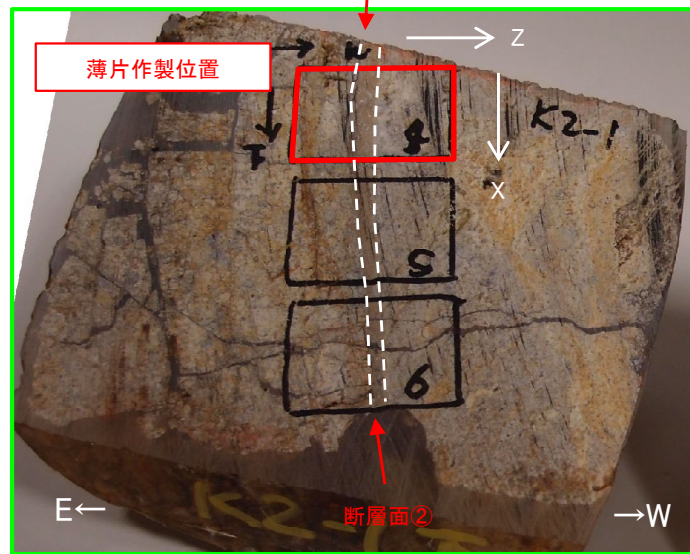
薄片作製位置写真

※試料切断面に対し、やや斜めから撮影している

X: 条線方向 (下向きを正とする)
Z: 断層面の法線方向 (上盤側を正とする)

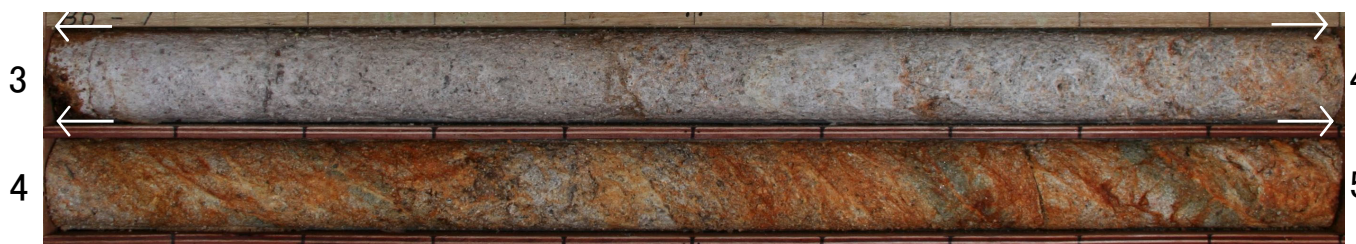
コア写真

- ・深度3.00～3.11m, 3.17～3.54m, 3.67～3.84mの「割れ目密集部」及び深度3.11～3.17m, 3.54～3.67m, 3.84～4.00mの「粘土混じり角礫状」と記載の箇所については、やや軟質であるが、含まれる細粒部は網目状に分布し、連続性及び直線性に乏しく、原岩組織が認められる岩片を主体とし基質も細粒化した岩片からなる組織も認められる。これらのことから変質したカタクレーサイトであると判断した。
- ・なお、本破碎部区間には断層ガウジは分布しないが、破碎部の上端側が第四系と接しており、断層ガウジは第四系で削剥された部分に存在していたと判断し、本破碎部をK断層と評価した。

●3.00～4.00m：破碎部

境界は、上端は第四系との不整合、下端は変質で不明瞭。ただし下端付近を含め40～50°の微細な割れ目の一部が分布する。岩組織は残留するが割れ目の大半は消滅している。径5～20mmの角礫状岩片と岩片間の幅1～2mm網状粘土脈からなる。岩片は変質で軟化著しいが、岩組織は残留することが多い。風化は上下に比べ弱い。灰白色を呈する。

3.00～3.11m：割れ目密集部（Hj）

3.11～3.17m：粘土混じり角礫状破碎部（Hj）

3.17～3.54m：割れ目密集部（Hj）

3.54～3.67m：粘土混じり角礫状破碎部（Hj）

3.67～3.84m：割れ目密集部（Hj）

3.84～4.00m：粘土混じり角礫状破碎部（Hj）

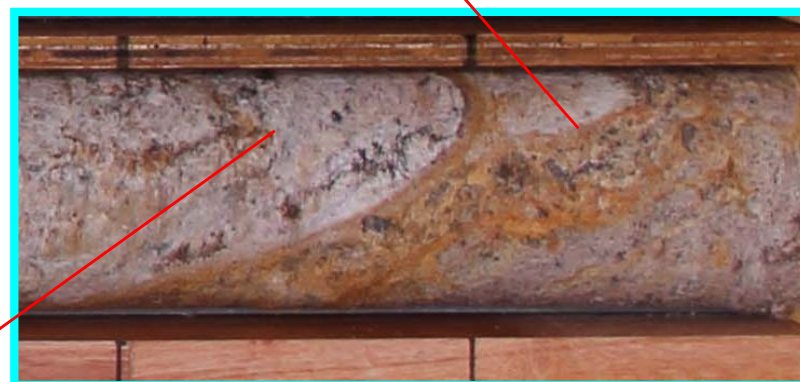
コア写真

- ・深度20.35~20.88mの「粘土混じり礫状破碎部 (Hj)」と記載の箇所については、やや軟質であるが、含まれる細粒部は網目状に分布し、連続性及び直線性に乏しく、原岩組織が認められる岩片を主体とし基質も細粒化した岩片からなる組織も認められる。これらのことから変質したカタクレーサイトであると判断した。
- ・深度20.88mの「粘土状破碎部 (Hc-1)」と記載の箇所については、軟質で、幅が狭いため、原岩組織が認められる岩片を主体とし基質も細粒化した岩片からなる組織の有無を把握できなかったが、細粒部はせん滅し連続性に乏しい。これらのことから変質したカタクレーサイトであると判断した。含まれる細粒部は、変質したカタクレーサイト中の粘土脈である。

せん滅し連続性に乏しい粘土

細粒部が網目状に分布する

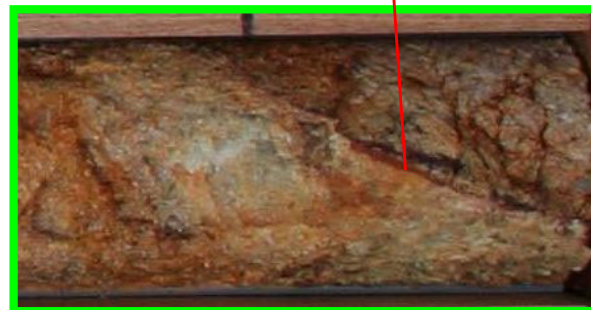
コア写真

- ・深度9.48~9.58mの「礫混じり粘土状破碎部(Hc-2)」と記載の箇所については、やや軟質であるが、含まれる細粒部は網目状に分布し、連続性及び直線性に乏しく、原岩組織が認められる岩片を主体とし基質も細粒化した岩片からなる組織も認められる。これらのことから変質したカタクレーサイトであると判断した。
- ・深度9.58~10.93mの「粘土混じり礫状破碎部(Hj)」と記載の箇所については、やや軟質であるが、含まれる細粒部は局所的に分布し、連続性及び直線性に乏しく、原岩組織が認められる岩片を主体とし基質も細粒化した岩片からなる組織も認められる。これらのことから変質したカタクレーサイトであると判断した。
- ・深度10.93mの「褐色粘土」と記載の箇所については、やや軟質で、原岩組織が認められる岩片を主体とし基質も細粒化した岩片からなる組織も認められないが、細粒部はせん滅し連続性に乏しい。これらのことから変質したカタクレーサイトであると判断した。含まれる細粒部は、変質したカタクレーサイト中の粘土脈である。

連続性に乏しい粘土

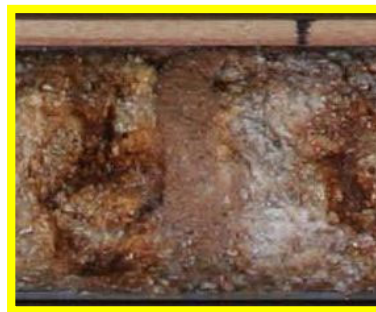
コア写真

9.58~10.93m: 粘土混じり礫状破碎部(Hj)

上端60°, 下端70°。10.36~10.38m スライム(コアの供回りによるもの)。10.43~10.61mに岩組織明瞭で, 割れ目も残留する花崗斑岩が中石として分布する以外は, ほぼ岩組織と割れ目が消滅した岩片と岩片間の粘土化部からなる。10.61m以深では, 60°前後の風化褐色割れ目の一部が残留している。10.93m, 厚さ1~2mmで70°でやや波打つ褐色粘土が分布する(コア全区間に連続しない)。にぶい黄橙~明黄褐色を呈する。幅51~67cm。

・深度10.93mの破碎部下端面
コアとBHTV孔壁展開画像の深度は約16cmずれている。

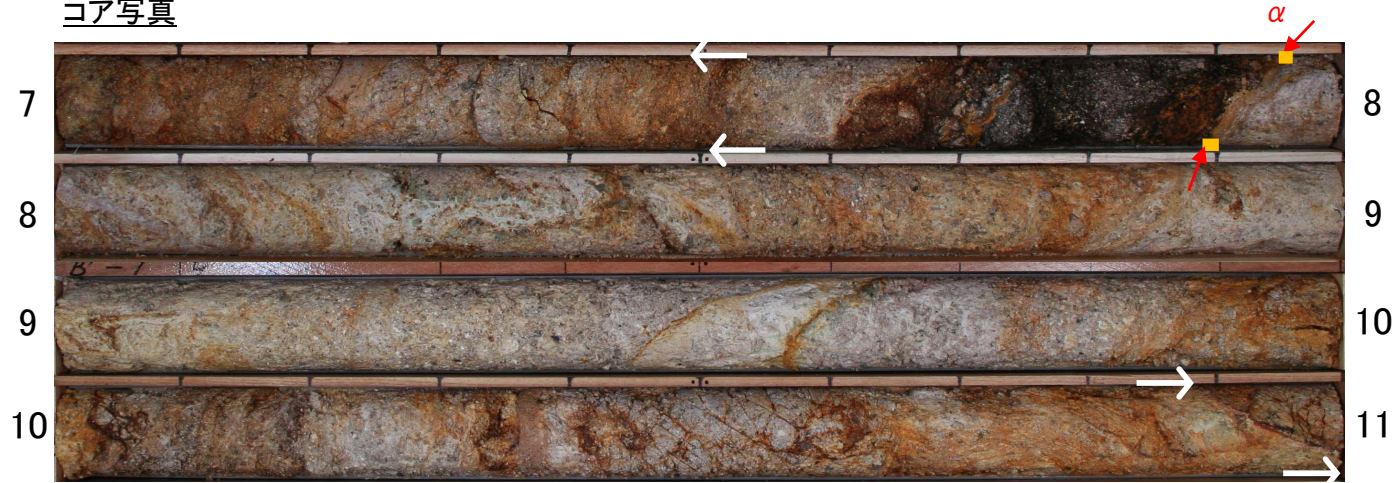
コア写真

・薄片は断層面 α 及び細粒化が進んだ範囲を含むように作製した。

※断層面 α は最新活動面

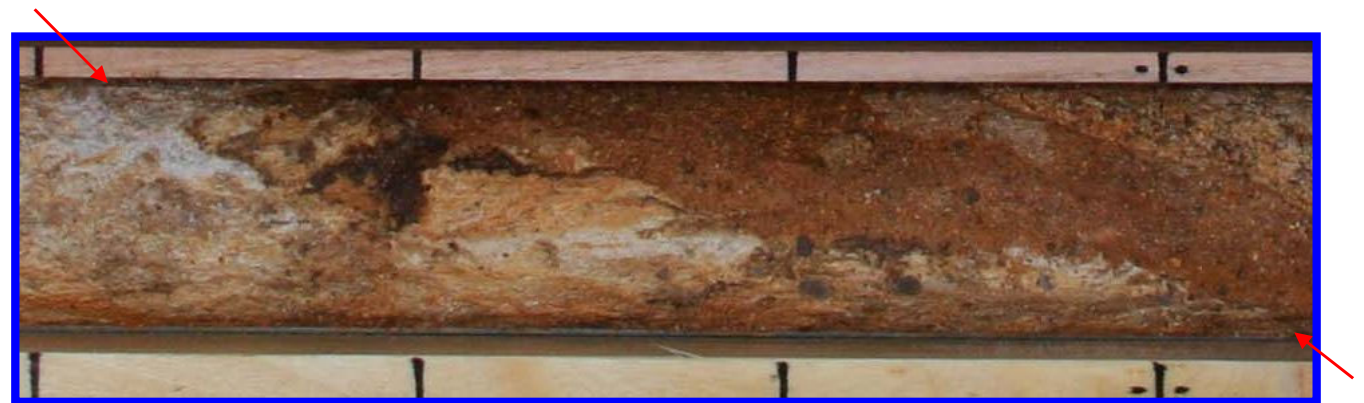
コア写真

- ・深度5.02~5.04mの「礫質砂状破碎部(Hj)」と記載の箇所については、やや軟質であるが、細粒部は認められず、原岩組織が認められる岩片を主体とし基質も細粒化した岩片からなる組織も認められる。これらのことから変質したカタクレーサイトであると判断した。
- ・深度5.04~5.25mの「礫質粘土状破碎部(Hb)」と記載の箇所については、やや軟質であるが、含まれる細粒部は局部的に分布し、連続性及び直線性に乏しく、原岩組織が認められる岩片を主体とし基質も細粒化した岩片からなる組織も認められる。これらのことから変質したカタクレーサイトであると判断した。
- ・深度5.25~5.38mの「粘土状破碎部(Hc-1)」と記載の箇所については、緩く湾曲し直線性に乏しいが、軟質で、粘土の連続性が良く、原岩組織が認められる岩片を主体とし基質も細粒化した岩片からなる組織も認められない。これらのことから断層ガウジであると判断した。

5.04~5.25m：礫質粘土状破碎部 (Hb)
 上端60~90°，下端80~90°で上端は湾曲しながら，下端は波打ちながら，いずれもシャープに連続。径1~3mm石英粒と径5~10mmの粘土化した花崗斑岩岩片と，基質の粘性土からなる。5.14mに70~80°でやや波打ちながら連続するせん断面も分布している（上端面と同方向）。
 色調は5.14mのせん断面より上位側は明黄褐色，下位側は浅黄橙色とせん断面をはさんで変化する。幅40~50mm（推定値）。

5.25~5.38m：粘土状破碎部 (Hc-1)
 上端80~90°，下端70~90°で上端は波打ち，下端は湾曲しながらシャープに連続。径1~3mm石英粒と径5~10mmの粘土化した岩片をわずかに含む。上位側は白色，下位側は風化による明黄褐色を呈する。幅は10~25mmと膨縮する。

深度5.25~5.38mの連続性が良い粘土
