敦賀発電所2号炉
敷地の地形，地質・地質構造
敷地内のD-1トレンチ内に認められるK断層の活動性

補足説明資料2
性状一覧

令和5年10月6日
日本原子力発電株式会社

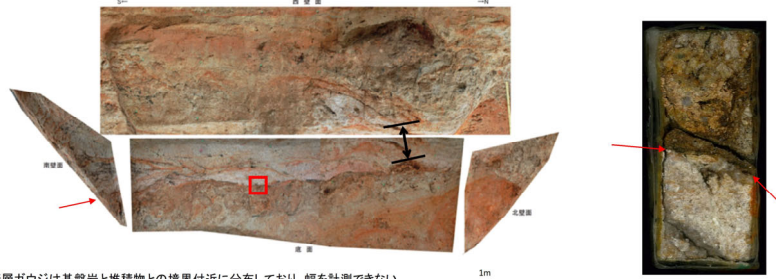
確認箇所	破砕部番号	破砕帯範囲		走向	傾斜	破砕幅(cm)	断層ガウジ・断層角礫			幅(cm) ^{※1}	最新活動面の明瞭なせん断構造変形構造 ^{※1}	条線方向 ^{※2}	変位センス ^{※3}		破砕帯名 / 断層名	写真
		上端深度(m)	下端深度(m)				有無		鉛直				水平			
		肉眼	薄片				総合									
H24-E-2 (傾斜65°)	-	13.23	15.82	N33W	60SW	224.3	有	有	有	3.0	有	53R	逆	右	K断層	 
H24-E-1 (傾斜45°)	-	8.41	9.70	N21W	71W	111.7	有	有	有	1.0	有	55R	逆	右	K断層	 
リカットピット	-	-	-	N13W	76W	30.0	有	有	有	- [※]	有	80R	逆	-	K断層

<p>※ 断層ガウジは基盤岩と堆積物との境界付近に分布しており、幅を計測できない。</p>

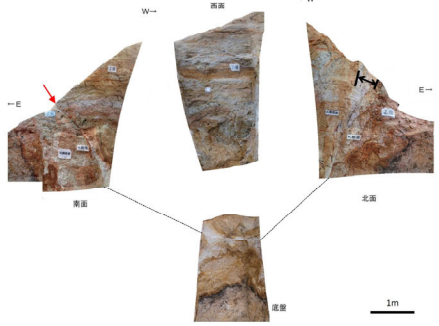
確認箇所	破砕部番号	破砕帯範囲		走向	傾斜	破砕幅(cm)	断層ガウジ・断層角礫			最新活動面の明瞭なせん断構造変形構造 ^{※1}	条線方向 ^{※2}	変位センス ^{※3}		破砕帯名 / 断層名	写真	
		上端深度(m)	下端深度(m)				有無					幅(cm) ^{※4}	鉛直			水平
		肉眼	薄片				総合									
2-1 ピット	-	-	-	N11W	69W	40.0	有	有	有	0.4	有	78R	逆	-	K断層

<p>底盤から採取</p>
H24-B6-1 (傾斜45°)	-	3.00	4.00	-※	-※	100.0	無	-	無	-	-	-	-	-	K断層

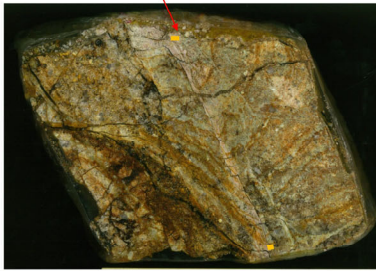
確認箇所	破砕部番号	破砕帯範囲		走向	傾斜	破砕幅(cm)	断層ガウジ・断層角礫			幅(cm) ^{※1}	最新活動面の明瞭なせん断構造 ^{※1}	条線方向 ^{※2}	変位センス ^{※3}		破砕帯名 / 断層名	写 真
		上端深度(m)	下端深度(m)				有無						鉛直	水平		
		肉眼	薄片				総合									
1-1ビット 底盤1	-	-	-	N66W	76S	150.0	有	有	有	0.6	有	70L	逆	-	K断層

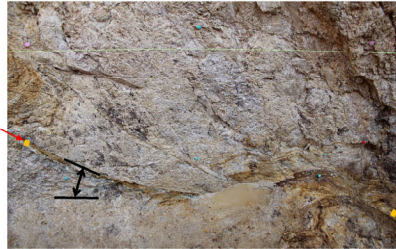
1-1ビット 底盤2	-	-	-	N54E	67E	10.0	有	-	有	0.4	有 [※]	25R	逆 [※]	右 [※]	K断層

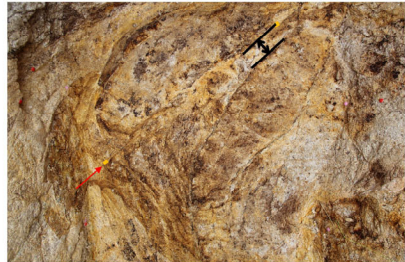
<p>※ 露頭観察</p>
1-1ビット 底盤3	-	-	-	N74W	68W	8.0	有	-	有	0.3	有 [※]	63L	逆 [※]	左 [※]	K断層

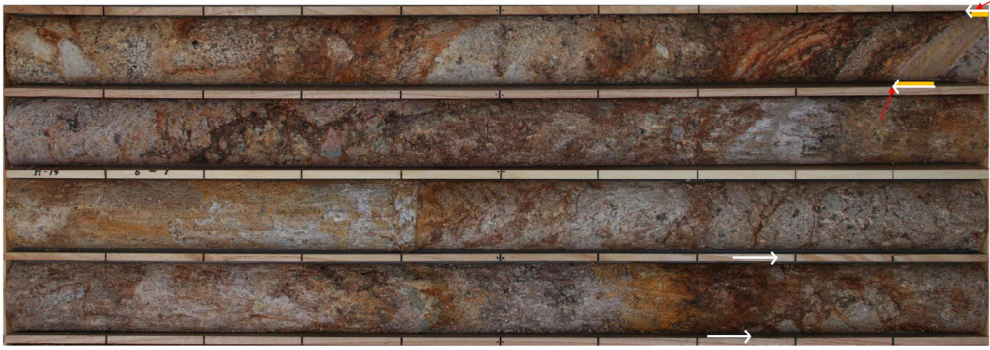
5 ※ 断層ガウジ(1.5cm)と断層角礫(3.9cm)の合算値
H24-H-14 (鉛直)	-	4.93	7.81	N3W	55W	165.2	有	有	有	3.5	有	50R	逆	右	K断層	4
