敦賀発電所2号炉
敷地の地形, 地質・地質構造
K断層と原子炉建屋直下を通過する破砕帯との連続性

令和5年10月6日
日本原子力発電株式会社

敦賀発電所2号炉 敷地の地形、地質・地質構造に関する主要な論点

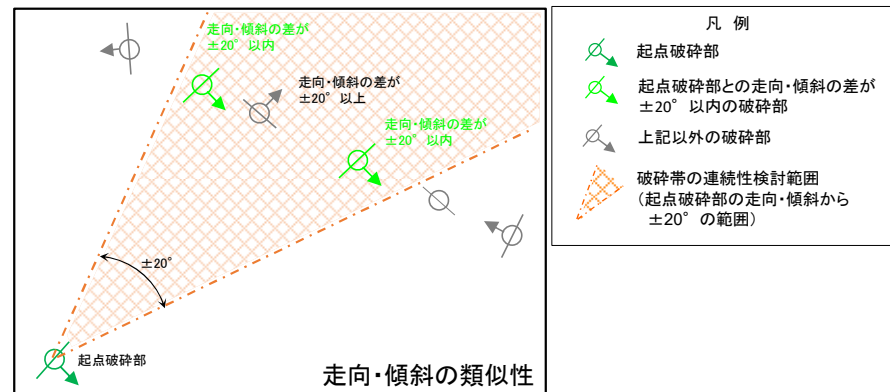
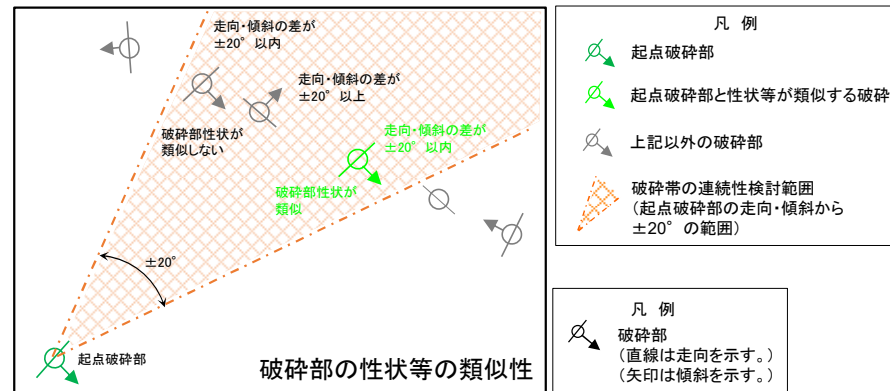
敷地の破碎帯の連続性評価基準 連続性評価フロー(フローチャート)

- 敷地の破碎帯の連続性評価基準の検討結果に基づき、**起点とする破碎帯の走向・傾斜から $\pm 20^\circ$ の範囲に位置する破碎帯で(幾何学的位置関係)、起点の破碎帯の走向・傾斜との差が $\pm 20^\circ$ 以内の破碎帯(走向・傾斜の類似性)を連続する破碎帯である可能性があるものとして選定する。**
- 選定した破碎帯のうち、**断層ガウジ又は断層角礫の有無、明瞭なせん断構造・変形構造の有無、条線方向及び最新活動ゾーンの変位センス等の最新活動で形成された破碎帯の性状や最新活動以前に形成された破碎帯の性状等が起点の破碎帯性状と類似するものを、起点の破碎帯と連続する破碎帯であると判断する。**

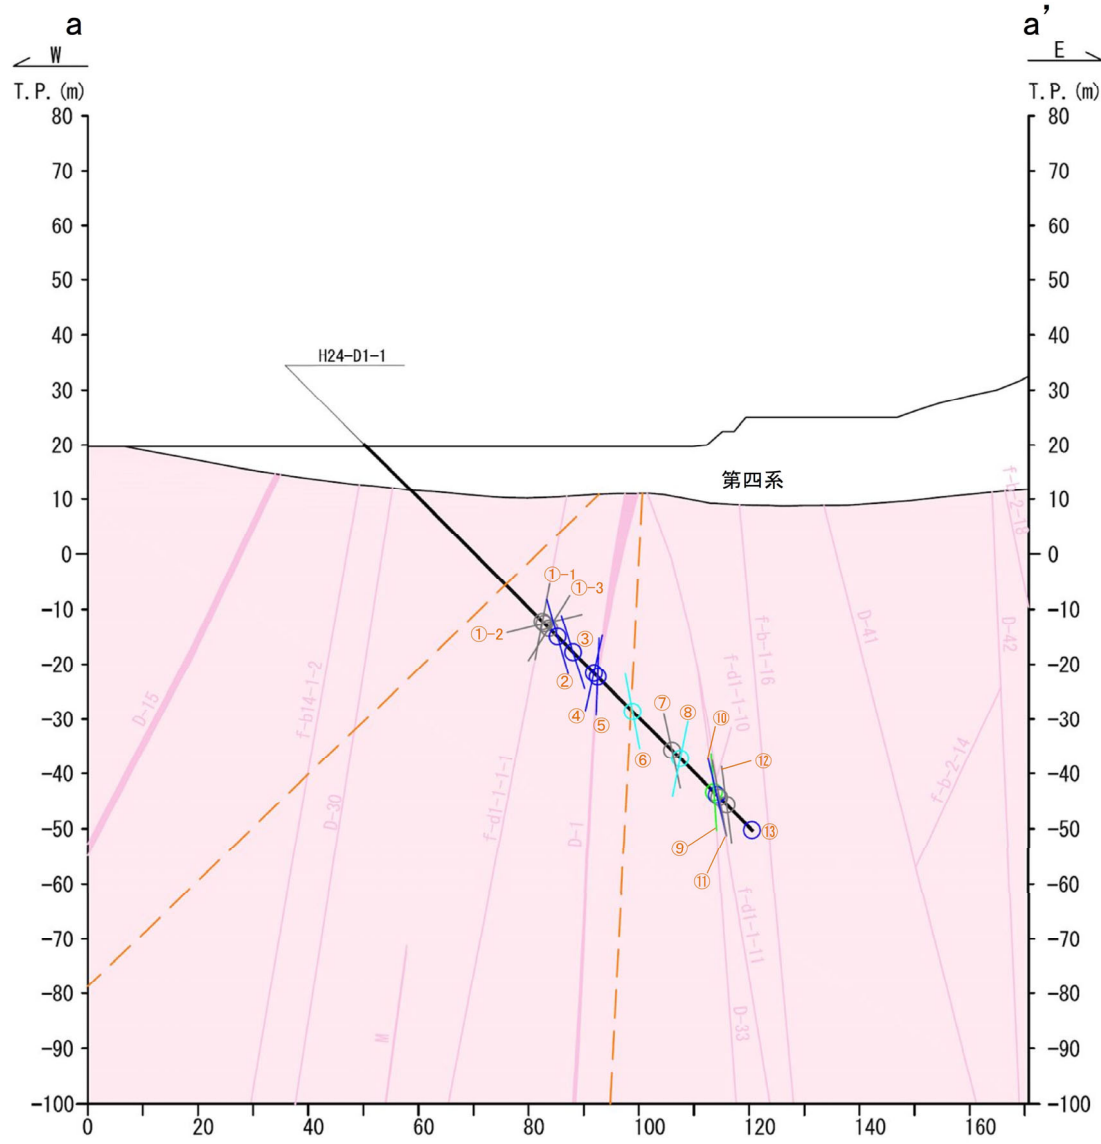
H24-D1-1孔沿いの断面図

- K断層の走向が局所的に変化している状況を踏まえ、H24-D1-1孔のうち、敷地の破碎帯の連続性評価基準に基づく検討範囲外の破碎部との連続性についても確認した。
- 敷地の破碎帯の連続性評価基準に基づく検討範囲外には⑥破碎部から⑬破碎部までの8破碎部が認められる。

- ・ H24-D1-1孔で確認された全ての破砕部は、K断層の性状とは類似していないことから、K断層と連続しないことを確認した。

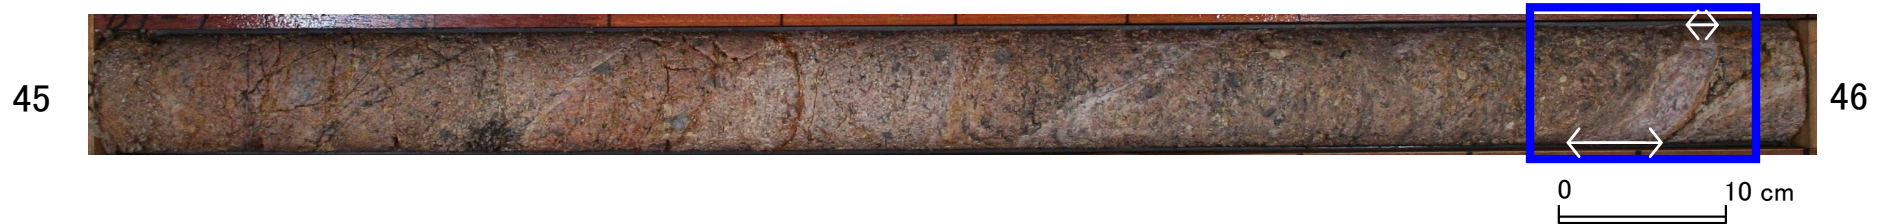
コア写真

破碎部の活動を示す痕跡の確認結果 H24-D1-1 深度45.91~45.94m(ボーリングコア観察)

- ボーリングコア観察において、深度45.92mに断層面 α が、深度45.94mに断層面 β が認められる。
- 断層面 α は、細粒部を伴い、湾曲及び凹凸がやや認められるが直線性に富む。また、不連続部が認められず、連続性に富む。
- 断層面 β は、細粒部を伴い、湾曲及び凹凸がやや認められるが直線性に富む。また、不連続部が認められず、連続性に富む。

湾曲及び凹凸がやや認められるが、不連続部は認められない

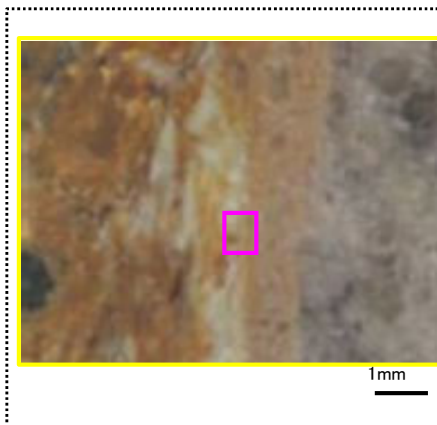
薄片チップの位置

破碎部の活動を示す痕跡の確認結果 H24-D1-1 深度45.91~45.94m(EPMAマッピング その2)

- 最新活動面を不明瞭かつ不連続にしている粘土鉱物について、薄片を作成したチップを用いて、EPMA分析を行った。
- 破碎部のEPMAマッピングにより、最新活動ゾーンと最新活動面を不明瞭かつ不連続にしている粘土鉱物の主成分組成を比較する。

※EPMAは薄片ではなくチップで実施。

- 最新活動ゾーンは基質のSiO₂及びAl₂O₃がやや多く、K₂Oがやや少なく、Na₂Oが少ないゾーンとして認識される。
- 最新活動面を挟んで、右側はSiO₂が多く、Al₂O₃及びNa₂Oがわずかに多く、K₂Oがわずかに少ない。
- 最新活動面を横断するように、SiO₂がわずかに多く、Al₂O₃及びK₂Oがわずかに少ない脈状の構造(図中の黄色破線)が認められる。

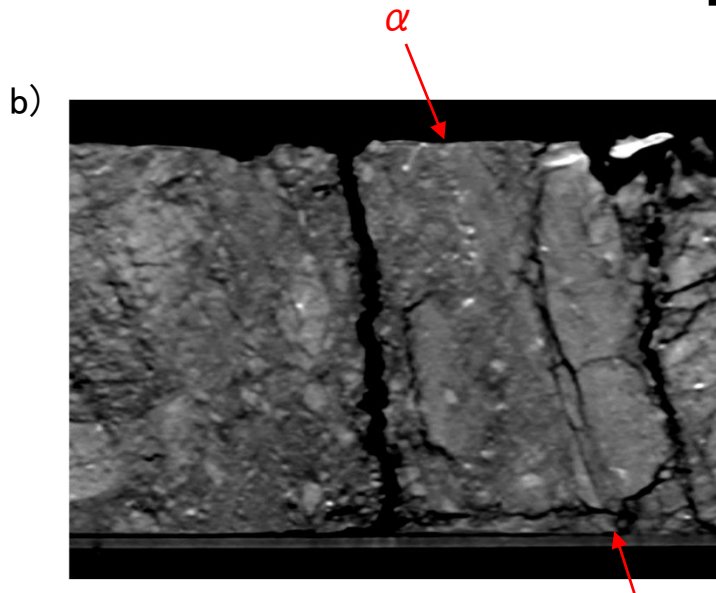
破碎部の活動を示す痕跡の確認結果 H24-D1-1 深度46.30~46.45m(CT画像観察)

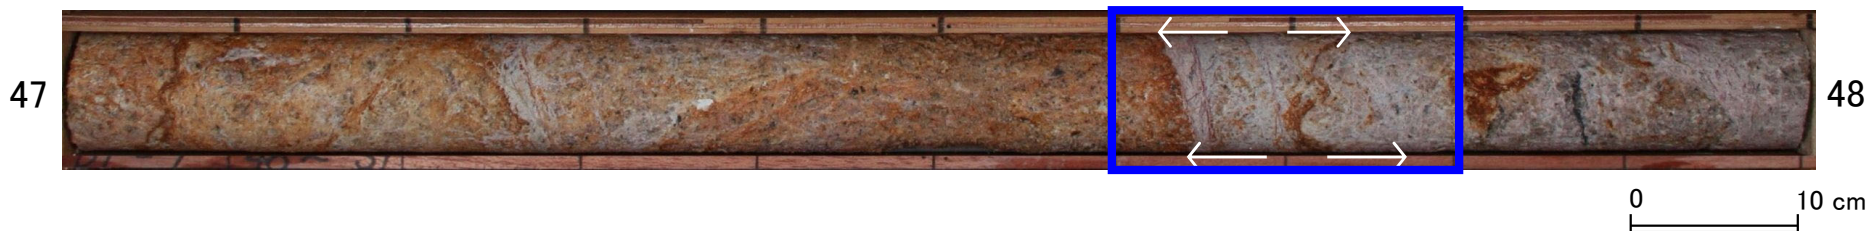
コア写真

破碎部の活動を示す痕跡の確認結果 H24-D1-1 深度47.64~47.75m(ボーリングコア観察)

- ボーリングコア観察において、深度47.65mに断層面 α が認められる。
- 断層面 α は細粒部を伴い、やや波打つが湾曲及び凹凸が少なく、直線性に富む。また、不連続部が認められず、連続性に富む。

湾曲及び凹凸が少なく、不連続部が認められない

47.64~47.65m: 砂混じり粘土状部 (Hc-2)
 上端20° でやや波打ちながら、下端10° で直線的にシャープに連続。径1~2mmの石英粒と少量の粘土化した径5mmの花崗斑岩の岩片を含む。やや軟質。明赤灰色を呈する。幅10~15mm。

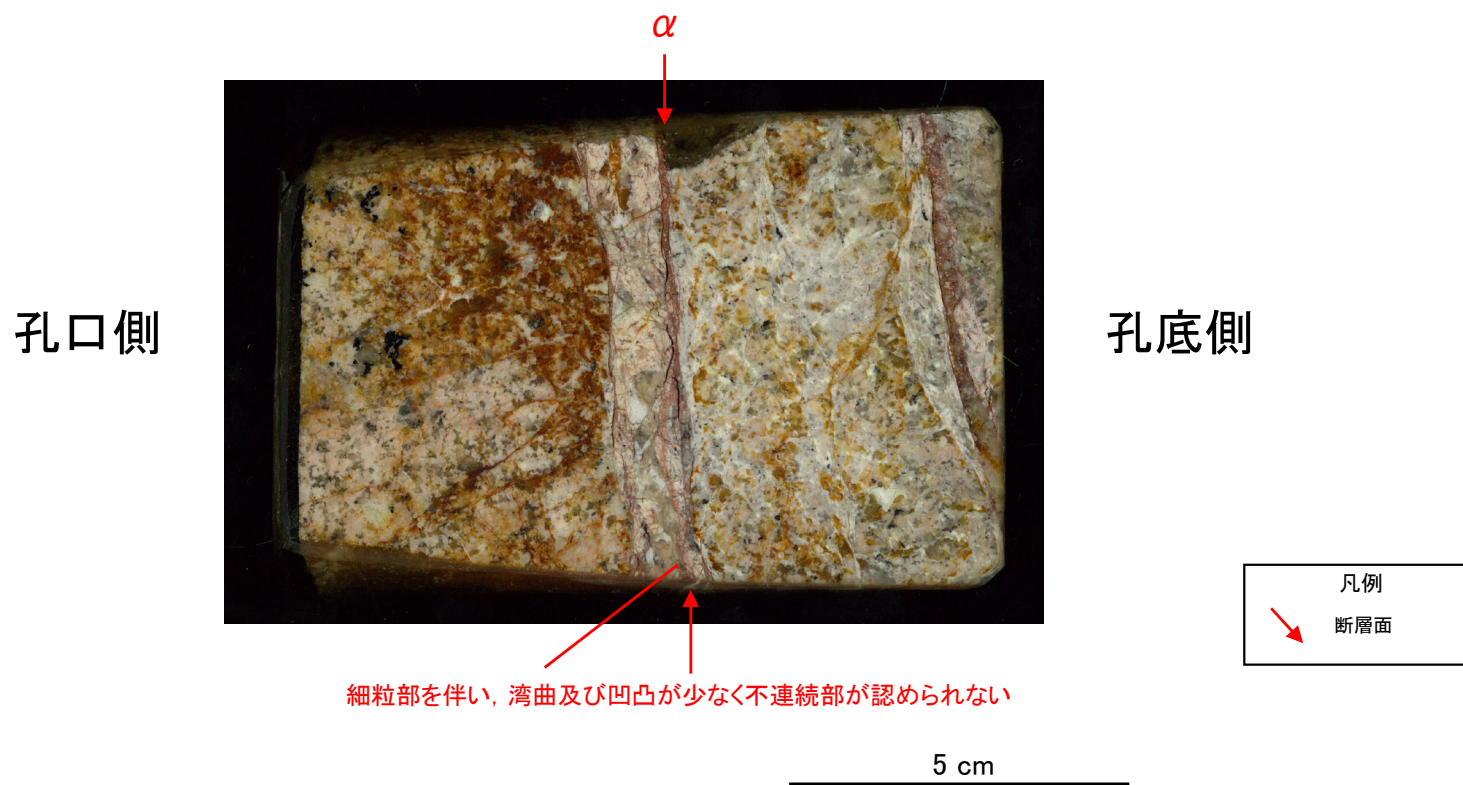
破碎部の活動を示す痕跡の確認結果 H24-D1-1 深度47.64~47.75m(研磨片観察)

- 研磨片観察において、CT画像観察の結果と同様に断層面 α が認められる。
- 断層面 α は他の構造に切られておらず、細粒部を伴い、湾曲及び凹凸が少なく不連続部が認められず、おおむね直線・連続性に富む。
- ボーリングコア観察、CT画像観察、研磨片観察より、細粒部を伴い、最も直線的な深度47.65mの断層面 α を検討対象の断層面とした。

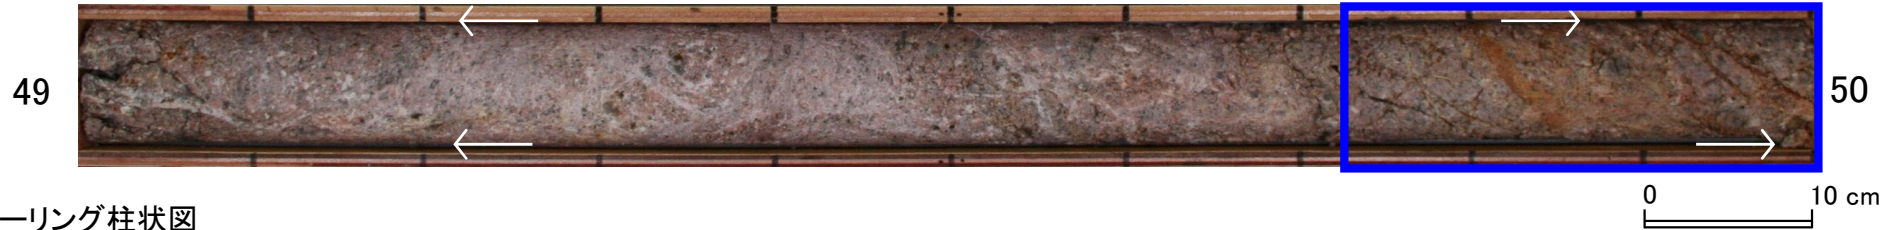
コア写真

破碎部の活動を示す痕跡の確認結果 H24-D1-1 深度49.20~49.91m(ボーリングコア観察)

- ボーリングコア観察において、深度49.82mに断層面 α , β が認められる。
- 断層面 α は細粒部を伴い、湾曲が少なく直線性に富む。不連続部が認められず、連続性に富む。
- 断層面 β は細粒部を伴い、湾曲、凹凸を有し、直線性に乏しい。不連続部は認められず、連続性に富む。

●49.20~49.91m: 破碎部
 49.20~49.82m: 粘土混じり岩片状部 (Hj)
 上端不明瞭, 下端44° で直線的でシャープに連続。径10~30mmの岩組織が残留する岩片と、岩片間を幅1~3mで網状に分布する白色粘土脈からなる。明褐灰色を呈する。
 49.82~49.84m: 粘土状部 (Hc-1)
 上端44° で直線的にシャープに、下端43° でやや波打ちながら連続。径1~2mmの石英粒を少量含む。軟質。明黄褐色を呈する。幅10mm。
 49.84~49.91m: 粘土混じり岩片状部 (Hj)
 上端43° でやや波打ちながら連続、下端30° でやや不明瞭である。岩組織が消滅したものが大半の径2~20mmの花崗斑岩の岩片と岩片間の一部が軟質で白色粘土化する。明褐灰色を呈する。幅70mm。

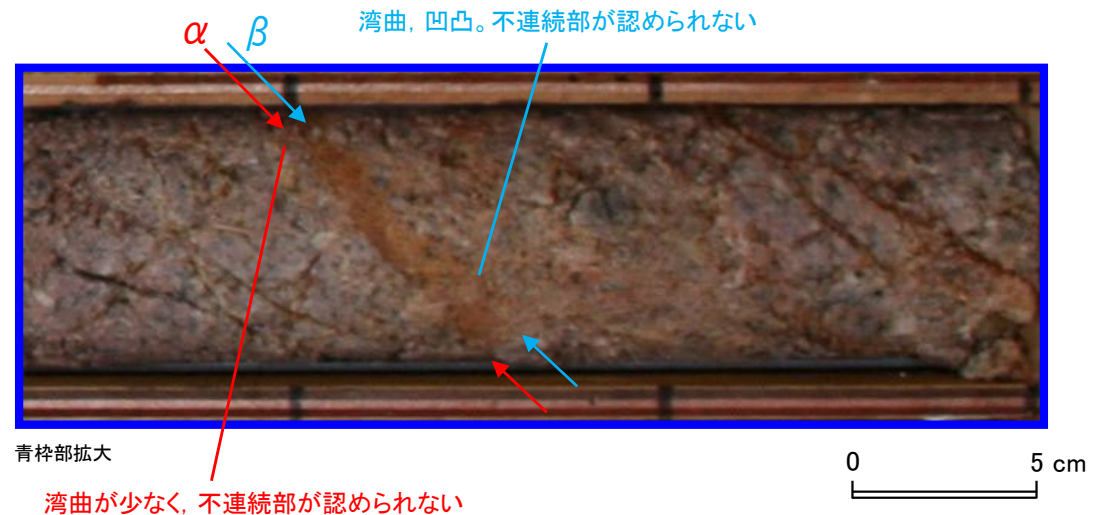
破碎部の活動を示す痕跡の確認結果 H24-D1-1 深度49.20~49.91m(CT画像観察)

- CT画像観察において、ボーリングコア観察で認められた断層面 α が認められる。
- 断層面 α は三次元的に他の構造に切られておらず、湾曲が少なく直線性に富む。不連続部が認められず連続性に富む。
- CT画像において、ボーリングコア観察で認められた断層面 β は判読できない。
