## 破碎部の活動を示す痕跡の確認結果 H24-D1-1 深度49.20~49.91m(研磨片観察)

2.2.2 鉱物脈法に基づく検討

(K断層の南方の破碎部の鉱物脈法に基づく最新活動時期の評価)

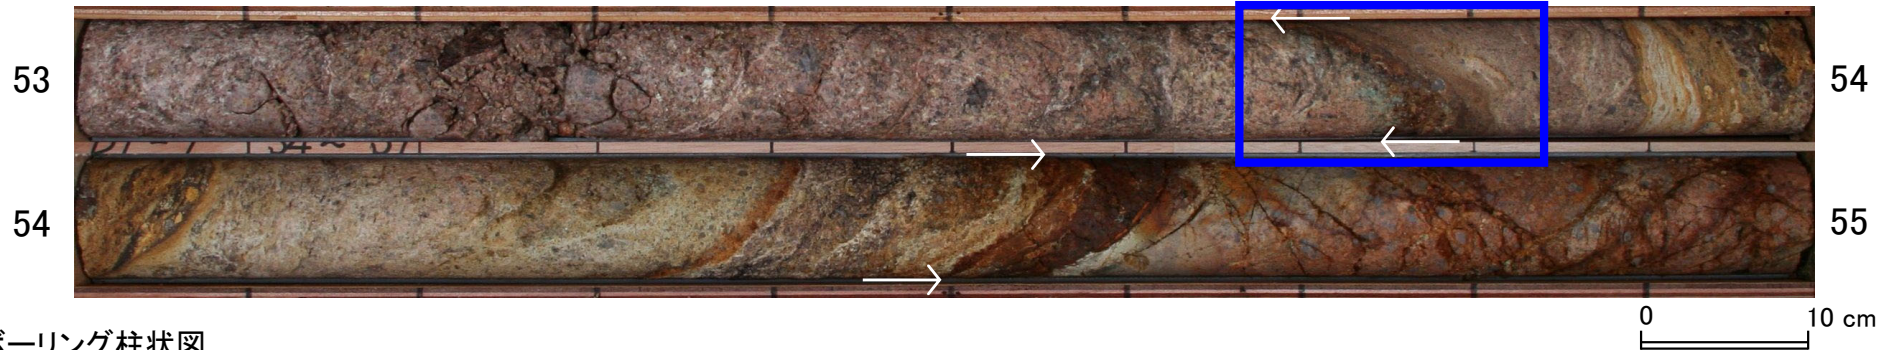
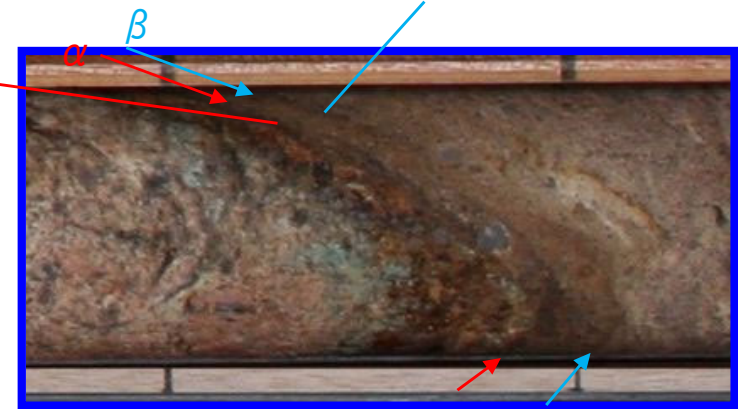
コア写真

- ボーリングコア観察において、深度53.78mに断層面 $\alpha$ 、深度53.80mに断層面 $\beta$ が認められる。
- 断層面 $\alpha$ は、細粒部を伴い、湾曲及び凹凸が少なく直線性に富む。また、不連続部が認められず、連続性に富む。
- 断層面 $\beta$ は、細粒部を伴い、湾曲及び凹凸が少なく直線性に富む。また、不連続部が認められず、連続性に富む。

●53.77~54.54m：破碎部  
 53.77~53.78m：粘土質礫状部 (Hb)  
 上端65°，下端65° でともに直線的に連続。径1~8mmの石英粒や花崗斑岩の岩片主体で基質は黒褐色粘土からなる。黒褐色を呈する。幅5~10mm。  
 。  
 53.78~53.80m：粘土状部 (Hc-1)  
 上端65°，下端65° でともに直線的でシャープに連続。軟質。灰褐色を呈する。幅5~10mm。  
 53.80~53.90m：粘土混じり岩片状部 (Hj)  
 上端65° で直線的にシャープに、下端20° でやや波打って連続。径1~4mmの石英粒と径10mm前後の粘土化した岩片を主体とし、岩片間の一部に白色粘土を伴う。灰褐色を呈する。幅100~160mm。

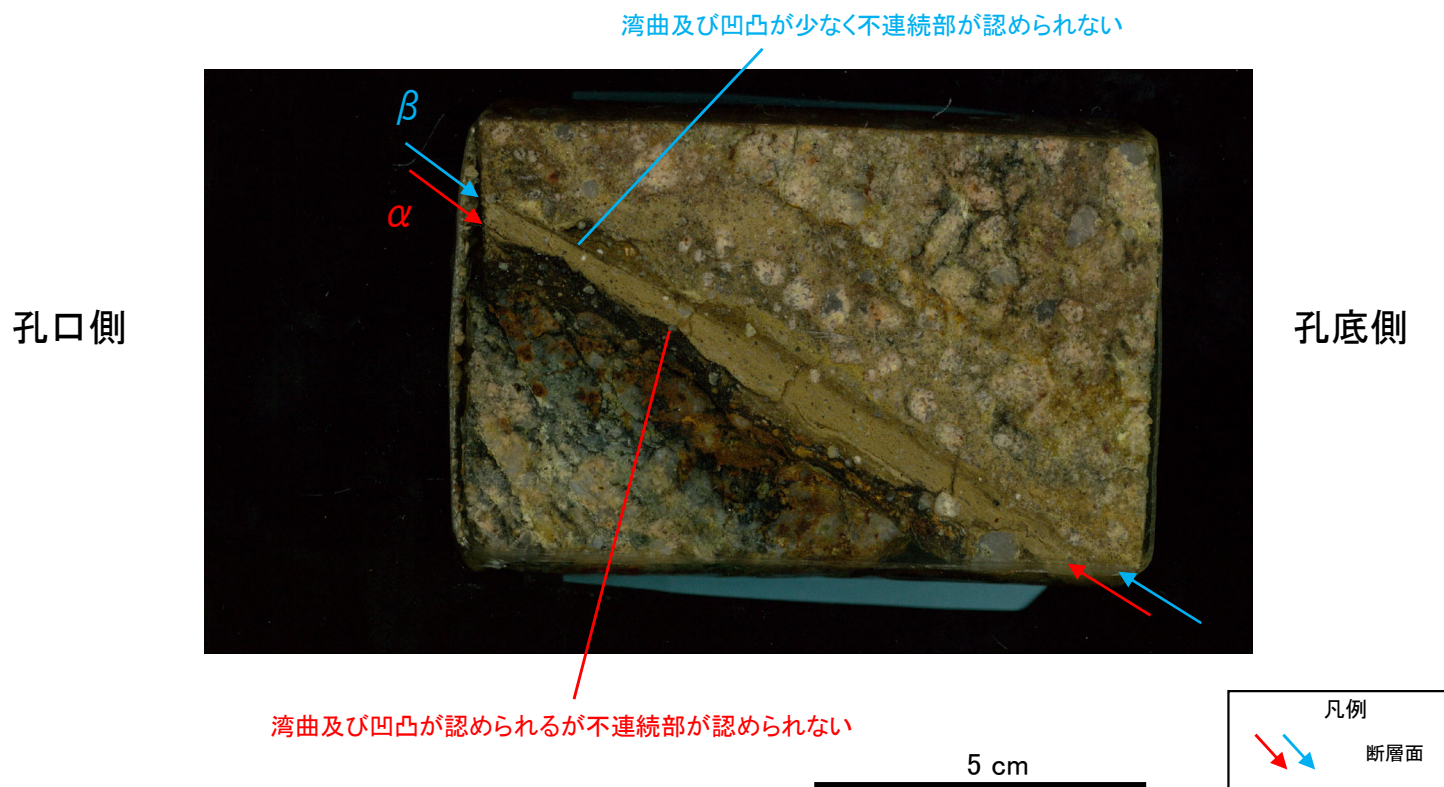
研磨片写真

- 研磨片観察において、CT画像観察の結果と同様に断層面 $\alpha$ 、断層面 $\beta$ が認められる。
- 断層面 $\alpha$ は、他の構造に切られておらず、細粒部を伴い、湾曲及び凹凸が認められやや直線性に乏しい。不連続部が認められず、連続性に富む。
- 断層面 $\beta$ は、他の構造に切られておらず、細粒部を伴い、湾曲及び凹凸が少なく、不連続部が認められず、断層面 $\alpha$ と比較して相対的に直線性・連続性に富む。
- ボーリングコア観察、CT画像観察、研磨片観察より、細粒部を伴い、最も直線的な深度53.80mの断層面 $\beta$ を検討対象の断層面とした。

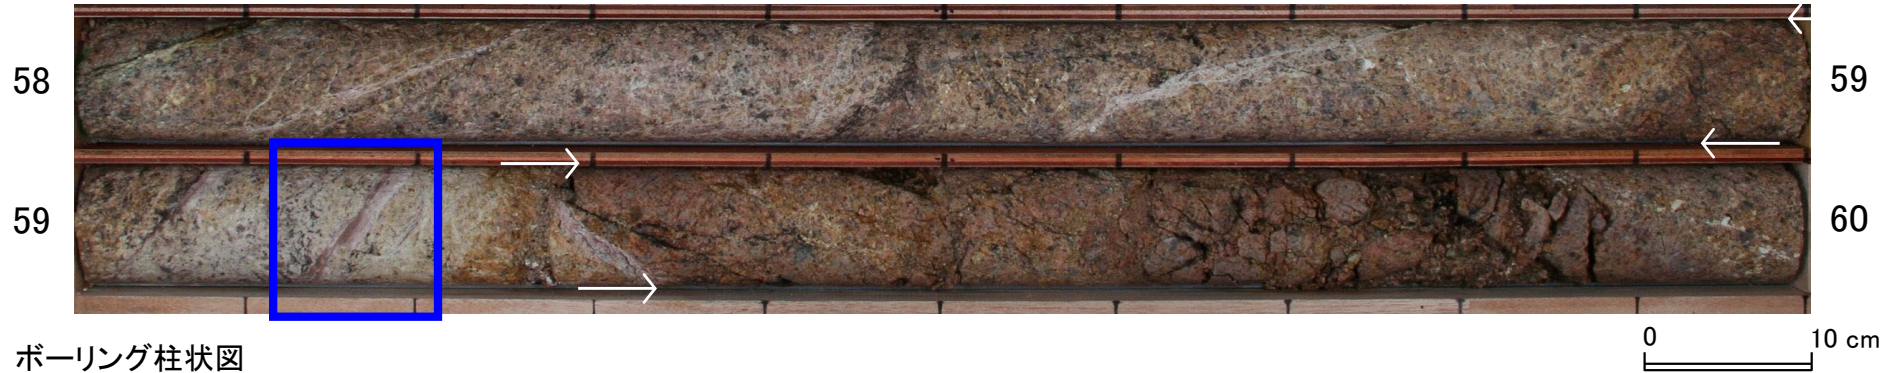
コア写真

- ボーリングコア観察において、深度59.16mに断層面 $\alpha$ 、深度59.18mに断層面 $\beta$ が認められる。
- 断層面 $\alpha$ は細粒部を伴い、湾曲及び凹凸がやや認められ直線性にやや乏しい。他の構造に切られておらず、不連続部も認められず、連続性に富む。
- 断層面 $\beta$ は細粒部を伴い、湾曲及び凹凸が認められ、直線性に乏しい。他の構造に切られておらず、不連続部も認められず、連続性に富む。

●58.96~59.30m：破碎部（K断層）  
 58.96~59.05m：粘土混じり岩片状部（Hj）  
 上端50°で不明瞭、下端45°で直線的にシャープに連続。幅1mmの軟質白色粘土脈を伴う全体が粘土化して軟質化している。明褐色を呈する。幅63mm（45°）。

59.05~59.16m：粘土質礫状部（Hb）  
 上端45°で直線的にシャープに、下端40°でやや波打って連続。径1~2mmの石英粒と径5mm前後の粘土化した岩片を多く含む。やや硬質。石英粒と岩片の一部はマンガン鉱染により斑点状に暗褐色化する。淡黄色を呈する。幅80mm。

59.16~59.18m：粘土状部（Hc-1）  
 上端40°でやや波打ち、下端35°で一部凸部があるが、直線的にシャープに連続。径1mm程度の石英粒、長石粒を含み、岩片は殆んど含まない。軟質。灰赤~灰白色を呈する。幅5~14mmで下端が凸部をなすため膨縮する。

59.18~59.30m：粘土質礫状部（Hb）  
 上端35°で一部凸部があり、下端50°でやや波打ちながら連続。下端には幅5~10mmの軟質な灰白~灰赤色粘土を伴う。全体的には径1~5mmの石英粒、径5~10mmの粘土化した花崗斑岩の岩片を多量に含む。やや軟質。灰黄~橙色を呈する。幅90~170mm。

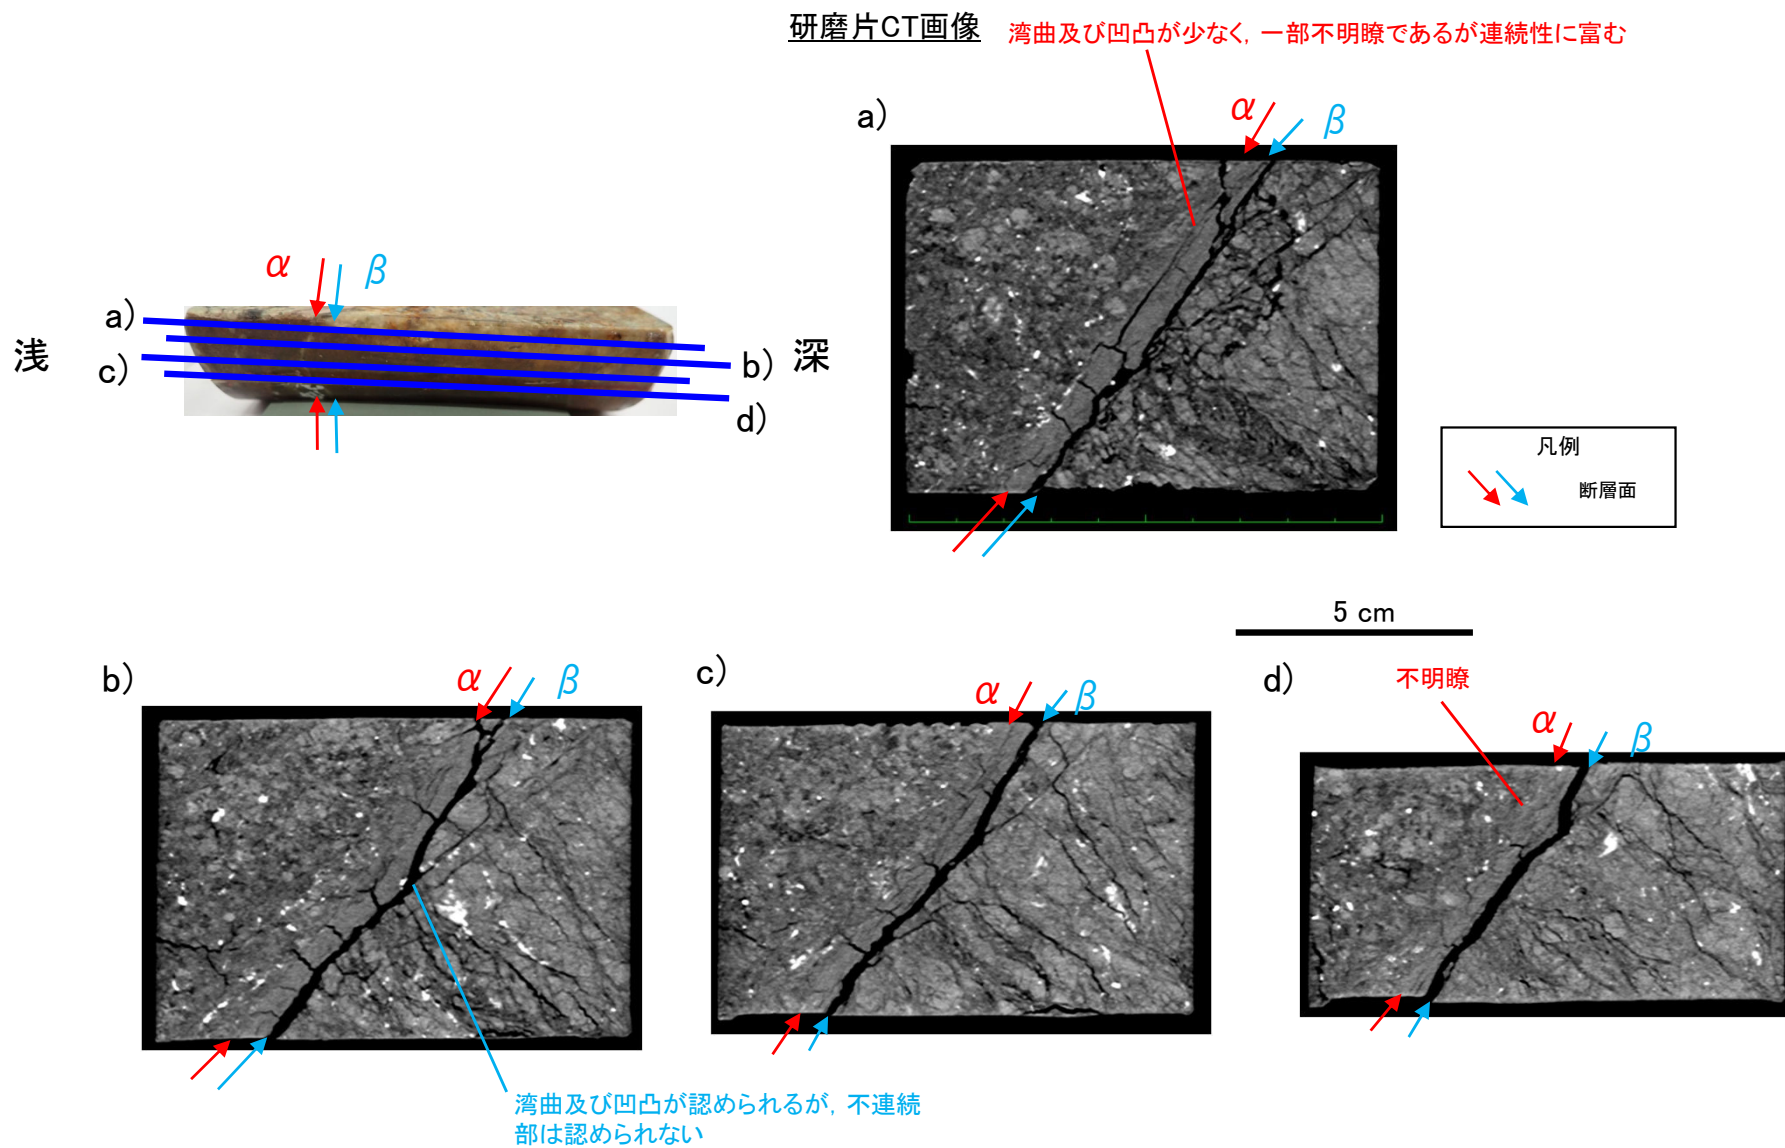
- CT画像観察において、ボーリングコア観察で認められた断層面 $\alpha$ 及び断層面 $\beta$ が認められる。
- 断層面 $\alpha$ は三次元的に他の構造に切られておらず、湾曲及び凹凸が少なく、直線性に富む。一部不明瞭になる部分が認められるが連続性に富む。
- 断層面 $\beta$ は三次元的に他の構造に切られておらず、湾曲及び凹凸が認められ、直線性に乏しい。不連続部は認められず、連続性に富む。

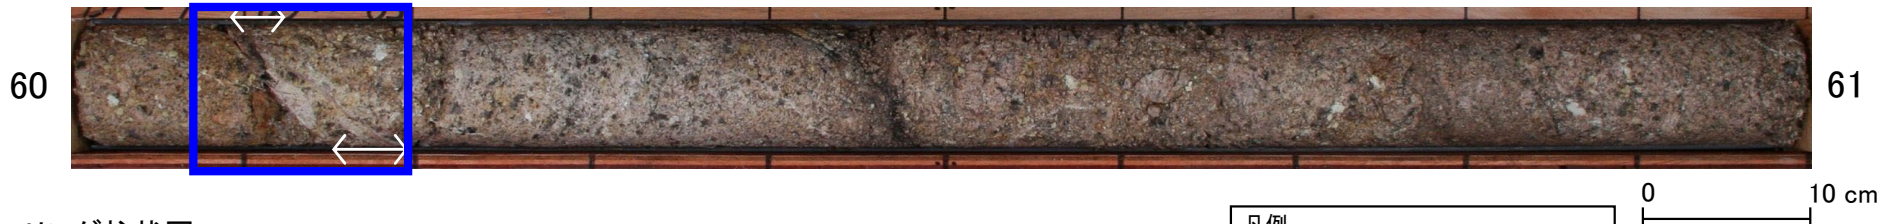
コア写真

- ボーリングコア観察において、深度60.12mに断層面  $\alpha$ ,  $\beta$ , 深度60.15mに断層面  $\gamma$  が認められる。
- 断層面  $\alpha$  は細粒部を伴い、湾曲及び凹凸が少なく直線性に富む。不連続部は認められず、連続性に富む。
- 断層面  $\beta$  は細粒部を伴い、湾曲及び凹凸を有し、直線性に乏しい。一部不連続部が認められ、連続性に乏しい。
- 断層面  $\gamma$  は細粒部を伴い、湾曲及び凹凸を有し、直線性にやや乏しい。一部不連続部が認められ、連続性にやや乏しい。

● 60.12~60.15m : 破碎部 (G断層)  
 60.12~60.13m : 粘土状部 (Hc-1)  
 上端40° でほぼ直線的にシャープに、  
 下端40° で波打って連続。上端に幅1  
 mmの明赤灰色粘土を伴う。径1~2mm  
 の石英粒と径5mmの粘土化した花崗斑  
 岩の岩片をわずかに含む。軟質。灰  
 白色を呈する。幅1~10mmと膨縮する  
 。  
 60.13~60.15m : 粘土混じり礫状部 (Hj)  
 上端40° , 下端45° でともに波打っ  
 て連続。下端に幅1mmの明赤灰色粘土  
 を伴う。径5~10mmの花崗斑岩の岩片  
 主体で岩片間に幅0.5mmの灰白色粘土  
 を伴う。にぶい黄色を呈する。幅5~  
 30mm。
