敦賀発電所2号炉
敷地の地形, 地質・地質構造
原子炉建屋直下を通過する破砕帯とK断層の連続性

補足説明資料2
破砕部のデータ

令和5年10月6日
日本原子力発電株式会社

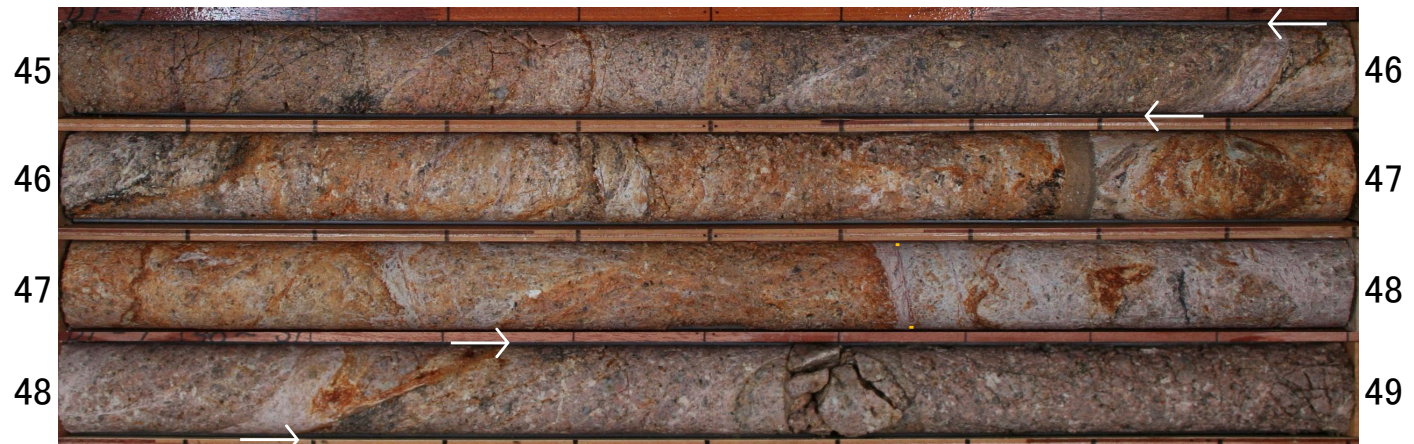
コア写真

破砕部性状 H24-D1-1 深度45.91～48.28m(破砕部の検討)

- ・深度45.91～48.28mの破砕部は、破砕部範囲内に複数のせん断面が認められる。最新活動面の認定フローの見直しによりCT画像を使用してコアの内部構造をより詳細に観察し、せん断面周辺の構造を三次元的に確認した。
- ・コア観察の結果、明瞭なせん断面を伴う破砕部区間として、以下を抽出した。
 - ①: 深度45.91～45.94m, ②: 深度46.30～46.45m, ③: 深度47.64～47.75m
- ・また、CT画像を観察した結果、破砕構造が見られない箇所が破砕部範囲に認められたため、破砕部の範囲の見直しを行った。

●45.91～48.28m: 破砕部
 45.91～45.94m: 粘土質礫状部 (Hb)
 上端52°, 下端35° とともに直線的でシャープに連続。径1～2mmの石英粒と径5mmで粘土化した花崗斑岩の岩片を多く含む。軟質。明赤灰色を呈する。幅30mm。
 45.94～46.41m: 粘土混じり岩片状部 (Hj)
 上端35°, 下端15° とともに直線的でシャープに連続。径10mm前後の岩片間を幅1～2mmの軟質な白色粘土脈が網目状に分布する。浅黄橙色を呈する。
 46.41～46.45m: 砂混じり粘土状部 (Hc-2)
 上端15° で直線的にシャープに、下端20° でやや波打ちながら連続。径1～3mmと少量の径5mmで粘土化した花崗斑岩の岩片を含む。やや硬質。浅黄橙色を呈する。幅25～30mm。
 46.45～47.64m: 粘土混じり岩片状部 (Hj)
 上端20°, 下端20° とともにやや波打ちながら連続。径5～20mmの岩組織がほぼ消滅した花崗斑岩の岩片と岩片間を縫うように網状に分布する幅1～2mmの白色軟質粘土脈及び46.80mでは幅8mm, 57° の灰黄褐色粘土などからなる。明黄褐色を呈する。46.77～46.79mのほぼ水平に分布する暗褐色の細粒部については、コア掘削時のコアの供回りによるものである。
 47.64～47.65m: 砂混じり粘土状部 (Hc-2)
 上端20° でやや波打ちながら、下端10° で直線的にシャープに連続。径1～2mmの石英粒と少量の粘土化した径5mmの花崗斑岩の岩片を含む。やや軟質。明赤灰色を呈する。幅10～15mm。

47.65～48.18m: 粘土混じり岩片状部 (Hj)
 上端10°, 下端34° とともに直線的でシャープに連続。一部で岩組織が残留、一部で消滅した径5～20mmの花崗斑岩の岩片と岩片間を網状に分布する幅1～2mmの白色軟質粘土脈からなる。明赤灰～明褐灰色を呈する。
 48.18～48.26m: 粘土質礫状部 (Hb)
 上端34°, 下端68° とともに直線的でシャープに連続。径1～2mmの石英粒と下端部に硬質岩片を残すが、これ以外は粘土化した径5mm前後の花崗斑岩の岩片からなる。やや硬質。灰白～明黄褐色を呈する。幅40～70mm。
 48.26～48.28m: 砂混じり粘土状部 (Hc-2)
 上端68°, 下端68° とともに直線的にシャープに連続。径1～2mmの石英粒を少量含む。やや硬質。明黄褐色を呈する。幅6～8mm。下端の灰白色の細粒部は不連続である。

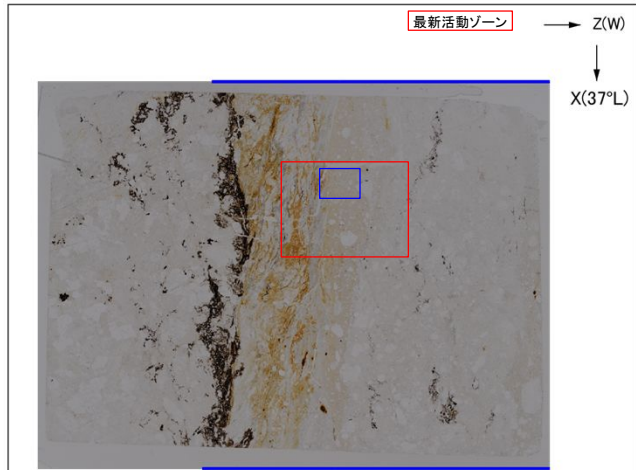
破碎部性状 H24-D1-1 深度45.91~45.94m(変位センス, 薄片観察による断層岩区分(2/3))

- ・最新活動ゾーンには, 以下の特徴が認められる。
 - 角ばった岩片が多い。(図2)
 - 基質を構成する粘土鉱物は少ない。(図1)

破線は帯状で直線的な範囲を示す

- ・ 薄片観察では、以下の通り断層ガウジの特徴が認められなかった。
 - ・ 岩片は比較的多い。
- ・ 薄片観察では、以下の通りカタクレーサイトの特徴が認められた。
 - ・ 基質を構成する粘土鉱物は少ない。
 - ・ 断層面に沿った粘土状部は連続しない。
 - ・ 角ばった岩片が多い。
 - ・ ジグソー状の角礫群が認められる。

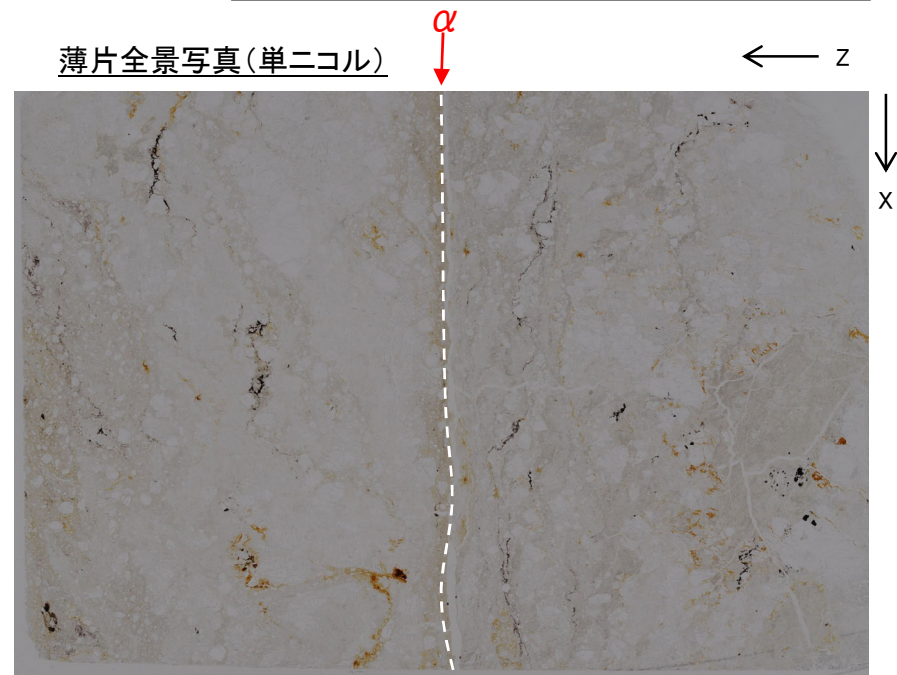
薄片全景写真(単ニコル)

X: 糸線方向(下向きを正とする)
 Z: 断層面の法線方向(上盤側を正とする)

凡例
 ↘ 断層面
 ----- 肉眼観察で相対的に細粒化が進んだ範囲※
 ※: 写真上は白色又は黒色で記載

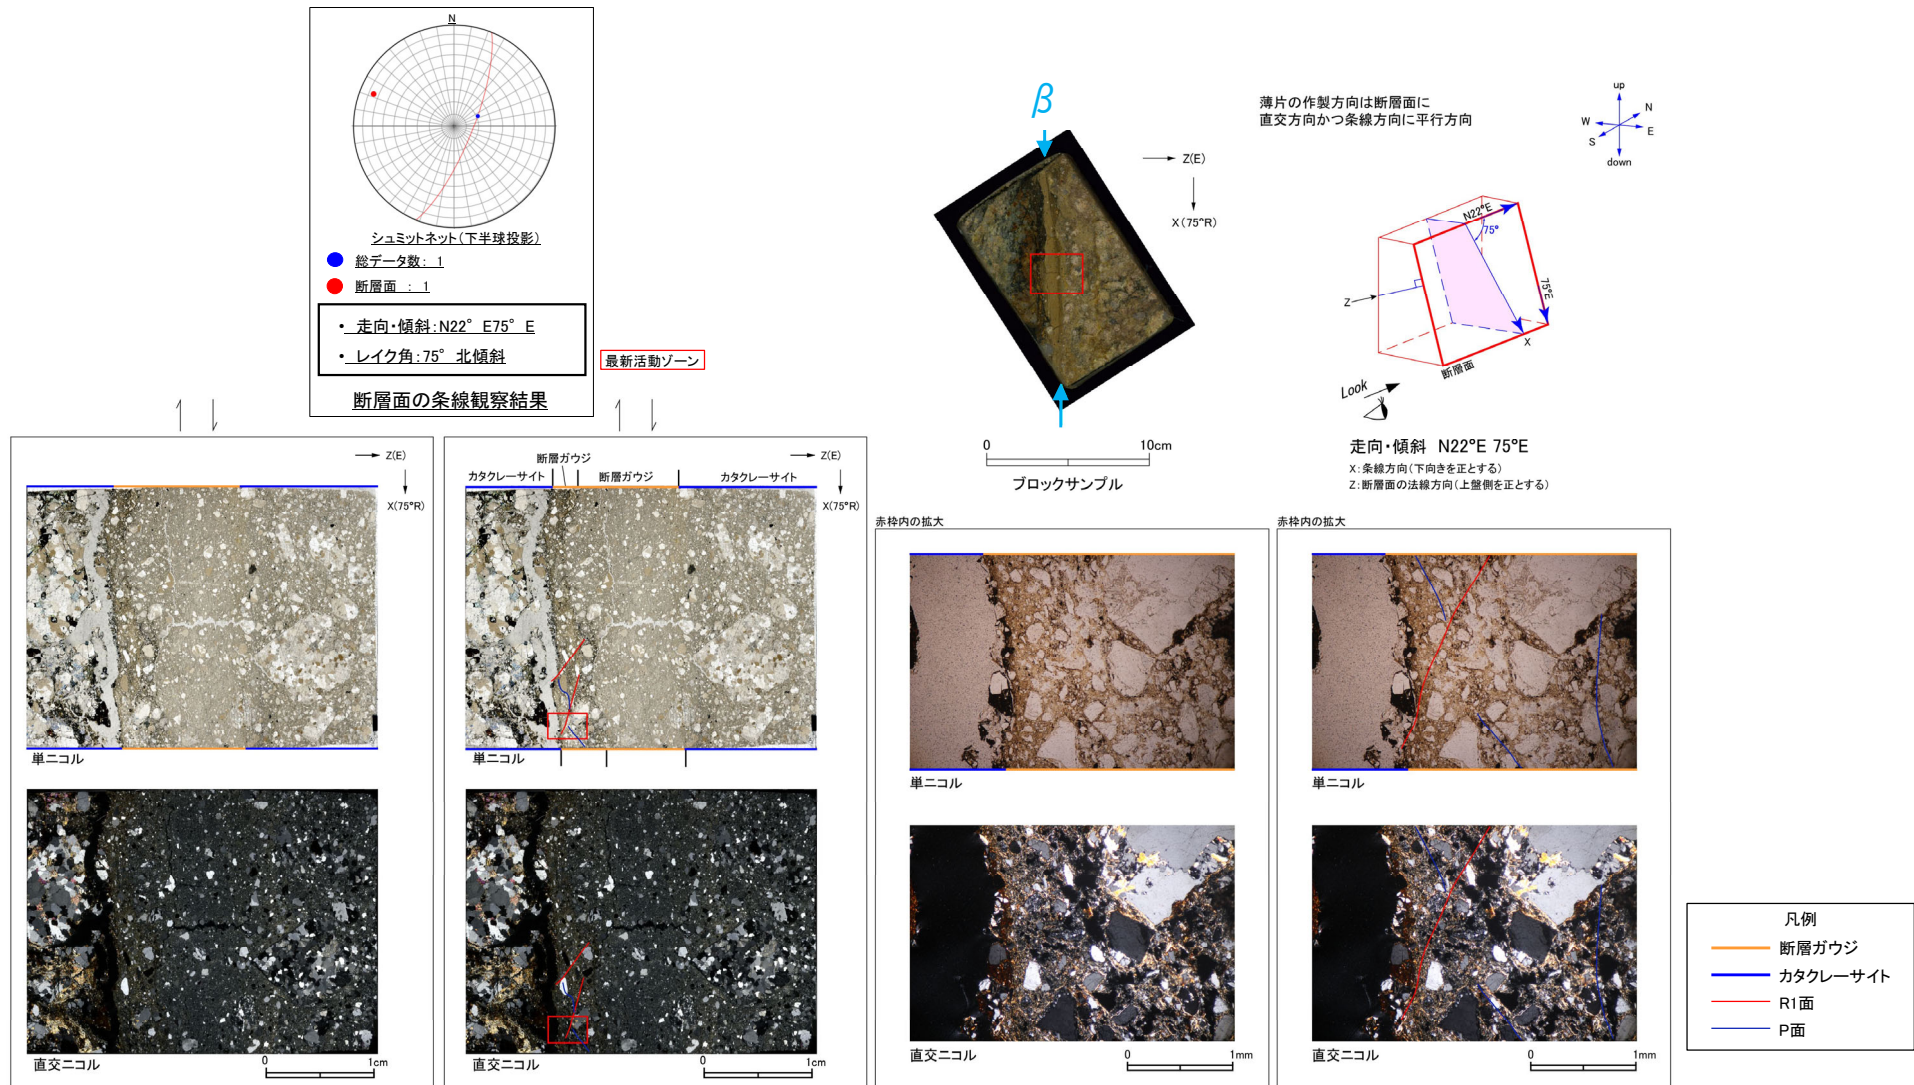
破砕部性状 H24-D1-1 深度53.77~54.54m(変位センス, 薄片観察による断層岩区分(1/2))

- ・H24-D1-1のボーリングコアから採取した薄片試料の観察結果によれば最新活動ゾーンの変位センスは、正断層成分が卓越する。
- ・最新活動ゾーンに以下の特徴が認められることから、断層ガウジと判断した。
 - (断層ガウジ) 基質は粘土鉱物を主体とする。
 - (断層ガウジ) 粘土状部の分布は帯状で直線的である。
 - 岩片は少ない。
 - (断層ガウジ) 丸みを帯びている岩片が多い。

※断層面βは最新活動面
