# 破碎部性状 H24-D1-1 深度53.77~54.54m(変位センス, 薄片観察による断層岩区分(2/2))

## 破碎部性状 H24-D1-1 深度58.96～59.30m(肉眼観察による断層岩区分)

## 破砕部性状 H24-D1-1 深度60.12～60.15m(肉眼観察による断層岩区分)

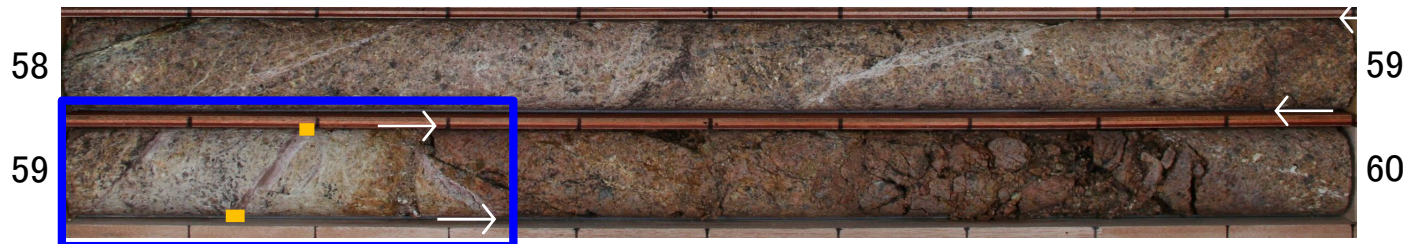
### コア写真

- ・深度58.96～59.05mの「粘土混じり岩片状」と記載の箇所については、やや軟質であるが、含まれる細粒部は網目状に分布し、連続性及び直線性に乏しく、原岩組織が認められる岩片を主体とし基質も細粒化した岩片からなる組織も認められる。これらのことから変質したカタクレーサイトであると判断した。
- ・深度59.05～59.16mの「粘土質礫状」と記載の箇所については、やや硬質で、含まれる細粒部は網目状に分布し、連続性及び直線性に乏しく、原岩組織が認められる岩片を主体とし基質も細粒化した岩片からなる組織も認められる。これらのことから変質したカタクレーサイトであると判断した。
- ・深度59.16～59.18mの「粘土状」と記載の箇所については、軟質で、細粒部の連続性及び直線性が良く、原岩組織が認められる岩片を主体とし基質も細粒化した岩片からなる組織も認められない。これらのことから断層ガウジであると判断した。
- ・深度59.18～59.30mの「粘土質礫状」と記載の箇所については、やや軟質であるが、含まれる細粒部は網目状に分布し、連続性及び直線性に乏しく、原岩組織が認められる岩片を主体とし基質も細粒化した岩片からなる組織も認められる。これらのことから変質したカタクレーサイトであると判断した。

細粒部が網目状に分布する

連続性及び直線性が良い細粒部

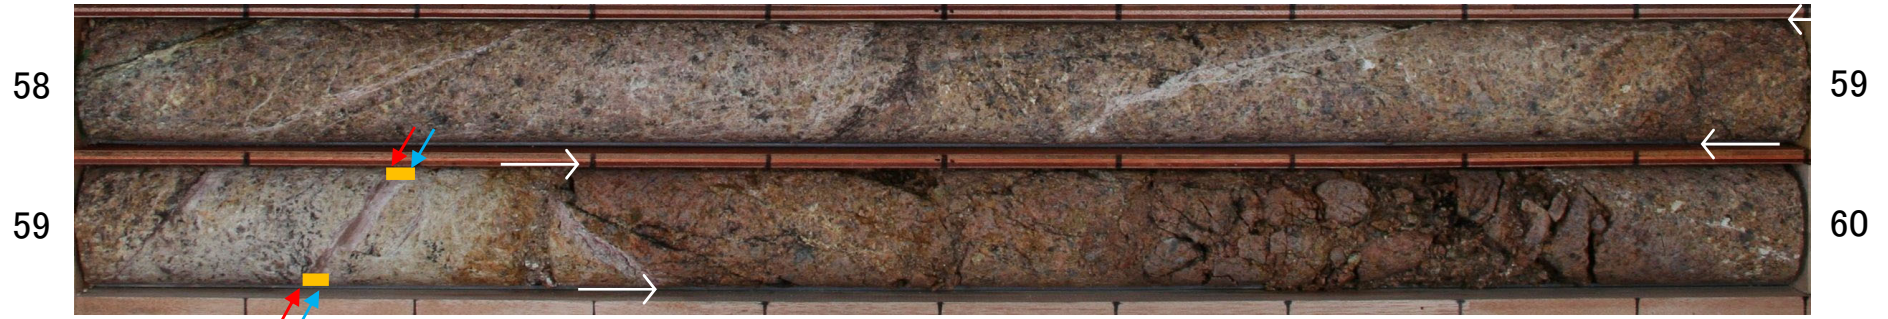
コア写真

・断層面  $\alpha$ 、 $\beta$  及び細粒化が進んだ範囲を含むように薄片を作製した。

※断層面  $\alpha$  は最新活動面

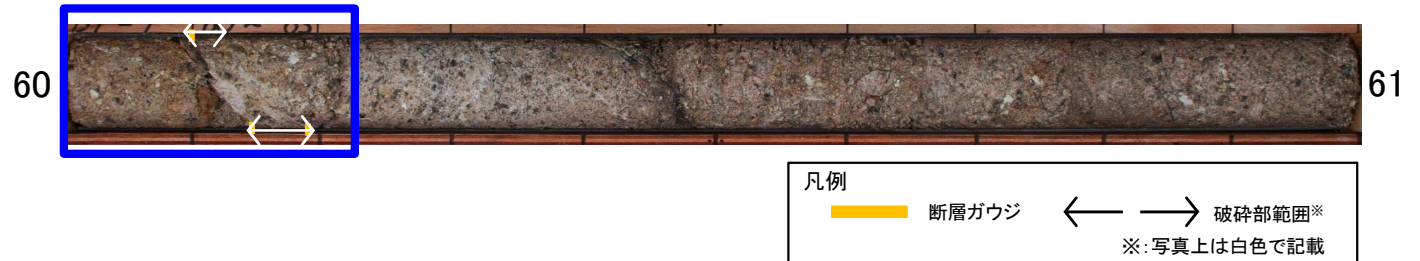
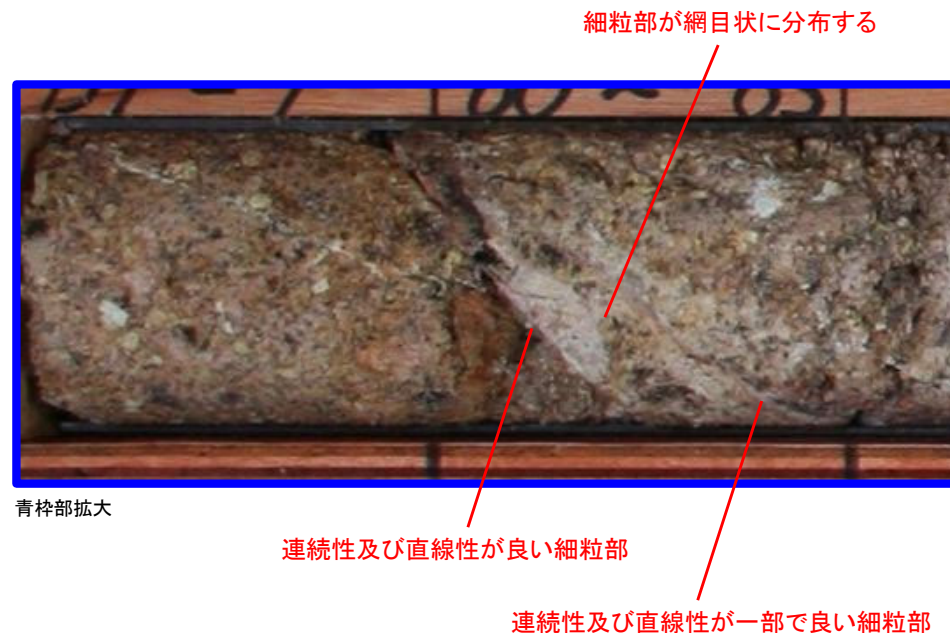
### コア写真

- ・深度60.12～60.13mの「粘土状」と記載の箇所については、軟質で、細粒部の連続性及び直線性が良く、原岩組織が認められる岩片を主体とし基質も細粒化した岩片からなる組織も認められない。これらのことから断層ガウジであると判断した。
- ・深度60.13～60.15mの「粘土混じり礫状」と記載の箇所については、軟質であるが、含まれる細粒部は網目状に分布し、連続性及び直線性に乏しく、原岩組織が認められる岩片を主体とし基質も細粒化した岩片からなる組織も認められる。これらのことから変質したカタクレーサイトであると判断した。
- ・一方、深度60.15mには、幅1mmの明赤灰色粘土を挟在しており、幅が狭いため、原岩組織が認められる岩片を主体とし基質も細粒化した岩片からなる組織の有無は判断できなかったが、軟質で、細粒部の一部は連続性及び直線性が良いことから、断層ガウジとして扱うこととした。

●60.12～60.15m：破砕部（G断層）  
 60.12～60.13m：粘土状部（Hc-1）  
 上端40°でほぼ直線的にシャープに、  
 下端40°で波打って連続。上端に幅1mmの明赤灰色粘土を伴う。径1～2mmの石英粒と径5mmの粘土化した花崗斑岩の岩片をわずかに含む。軟質。灰白色を呈する。幅1～10mmと膨縮する。  
 。  
 60.13～60.15m：粘土混じり礫状部（Hj）  
 上端40°，下端45°でともに波打って連続。下端に幅1mmの明赤灰色粘土を伴う。径5～10mmの花崗斑岩の岩片主体で岩片間に幅0.5mmの灰白色粘土を伴う。にぶい黄色を呈する。幅5～30mm。

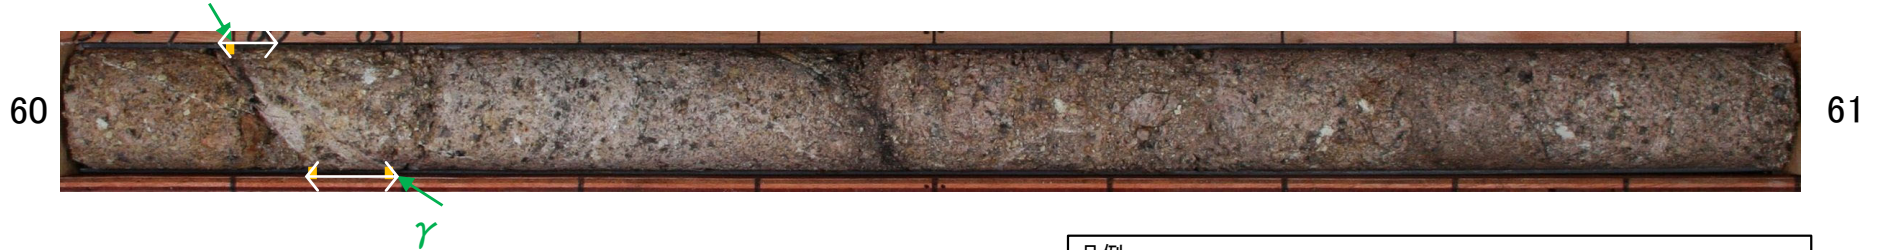
コア写真

・薄片は断層面  $\gamma$  及び細粒化が進んだ範囲を含むように作製した。

※断層面  $\gamma$  は最新活動面

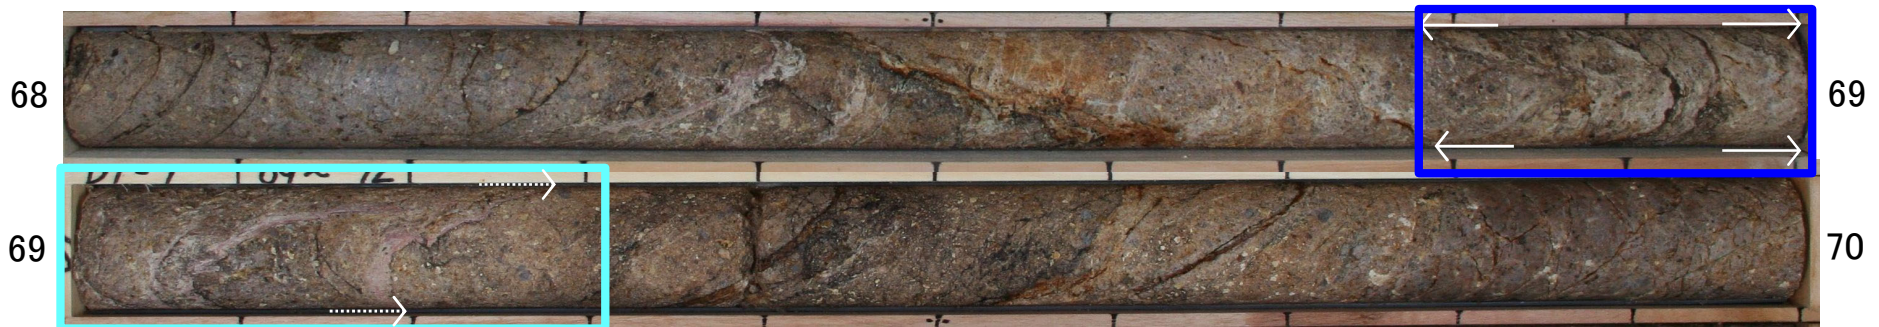
## コア写真

- ・ボーリング柱状図では、粘土混じり岩片状を示す深度68.84~69.00mを破砕部範囲としていたが、コア写真及びコア観察で、深度69.00m以深、深度69.20mまで、同様の粘土混じり岩片状部及び複数の灰白~灰赤色の粘土脈が認められることから、破砕部範囲を再検討する必要があると判断した。
- ・内部構造を詳細に観察するために、深度68.84~69.00mの破砕部及びその下位区間のCT撮影を実施し、破砕部周辺の構造を3次元的に確認した。

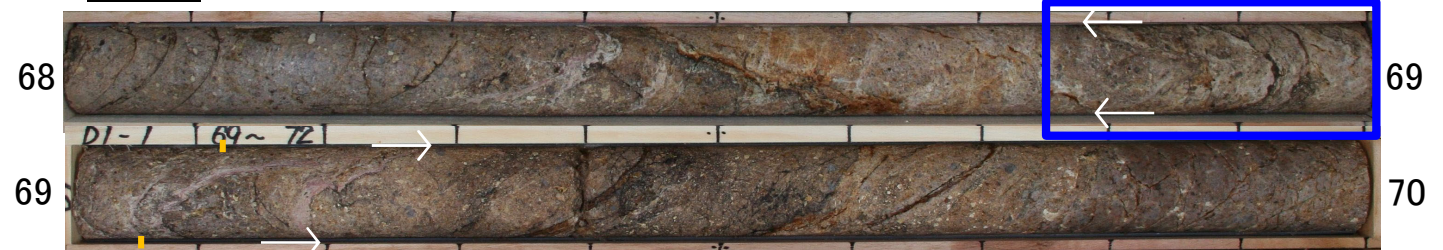
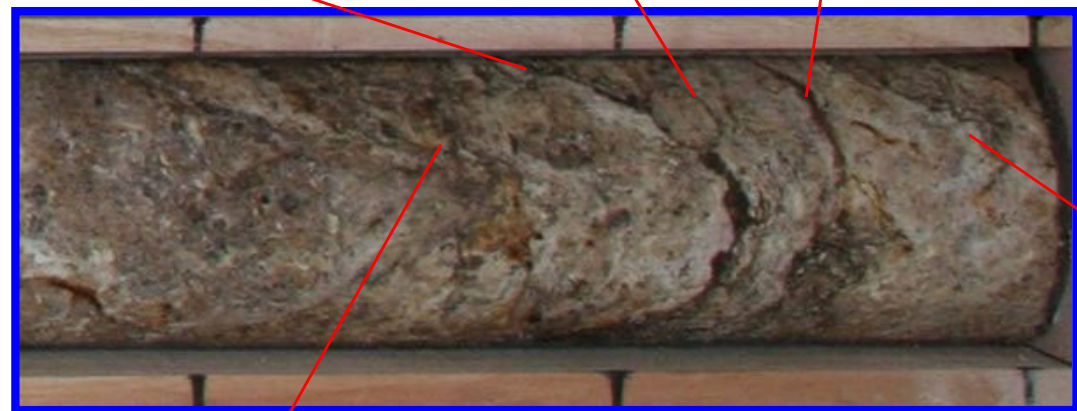
### コア写真

- ・深度68.84~68.93mの「粘土混じり岩片状」と記載の箇所については、軟質~やや軟質であるが、含まれる細粒部(白色粘土)は網目状に分布し、連続性及び直線性に乏しく、原岩組織が認められる岩片を主体とし基質も細粒化した岩片からなる組織が認められる。これらのことから変質したカタクレーサイトであると判断した。
- ・深度68.93~68.95mの「粘土質礫状」と記載の箇所については、やや硬質であり、含まれる細粒部は網目状に分布し、連続性及び直線性に乏しく、原岩組織が認められる岩片を主体とし基質も細粒化した岩片からなる組織が認められる。これらのことから変質したカタクレーサイトであると判断した。
- ・深度68.93m及び68.95mに暗褐色の細粒部が見られるが、いずれも境界面は波打ち直線性に乏しい。これらのことから変質したカタクレーサイトであると判断した。含まれる細粒部は、変質したカタクレーサイト中の粘土脈である。
- ・深度68.95~69.00mの「粘土混じり岩片状」と記載の箇所については、全体に軟質~やや軟質で、一部硬質部を含むが、含まれる細粒部は網目状に分布し、連続性及び直線性に乏しく、原岩組織が認められる岩片を主体とし基質も細粒化した岩片からなる組織が認められる。これらのことから変質したカタクレーサイトであると判断した。

深度68.93mの暗褐色の細粒部      細粒部が網目状に分布する      深度68.95mの暗褐色の細粒部

細粒部が網目状に分布する

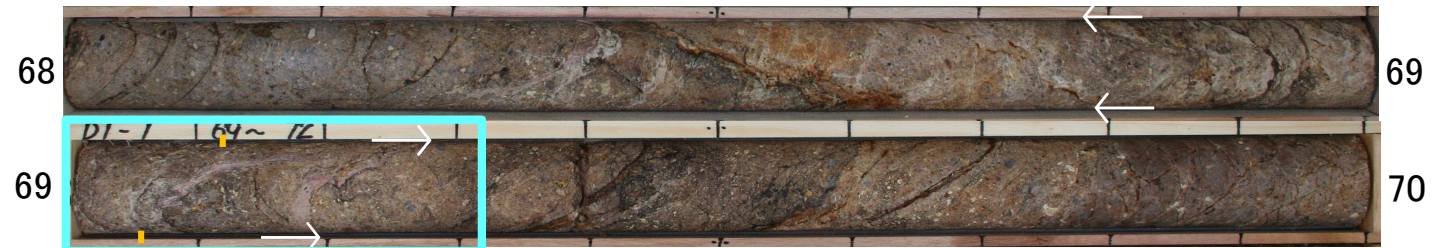
### コア写真

- ・深度69.00~69.06mは、粘土混じり岩片状を呈し、やや硬質であるが、含まれる細粒部は局所的に分布し、連続性及び直線性に乏しく、原岩組織が認められる岩片を主体とし基質も細粒化した岩片からなる組織が認められる。これらのことから変質したカタクレーサイトであると判断した。
- ・深度69.06mには、灰白色粘土を挟在している。粘土は軟質で、連続性及び直線性が良く、原岩組織が認められる岩片を主体とし基質も細粒化した岩片からなる組織が認められない。これらのことから断層ガウジであると判断した。
- ・深度69.06~69.10mは、粘土混じり岩片状を呈し、やや硬質であるが、含まれる細粒部は局所的に分布し、連続性及び直線性に乏しく、原岩組織が認められる岩片を主体とし基質も細粒化した岩片からなる組織が認められる。これらのことから変質したカタクレーサイトであると判断した。
- ・深度69.10mには、灰赤色粘土を挟在している。粘土は軟質であるが、湾曲し、不連続であるため、変質したカタクレーサイト中の粘土脈であると判断した。
- ・深度69.10~69.18mは、粘土混じり岩片状を呈し、やや硬質であるが、含まれる細粒部は局所的に分布し、連続性及び直線性に乏しく、原岩組織が認められる岩片を主体とし基質も細粒化した岩片からなる組織が認められる。これらのことから変質したカタクレーサイトであると判断した。
- ・深度69.18~69.20mには、灰赤色粘土を挟在している。粘土は軟質で、連続的であるが、直線性に乏しいため、変質したカタクレーサイト中の粘土脈であると判断した。

深度69.06mの灰白色粘土は連続性・直線性が良い

深度69.10mの灰赤色粘土は不連続となる

深度69.18~69.20mの灰赤色粘土は直線性に乏しい

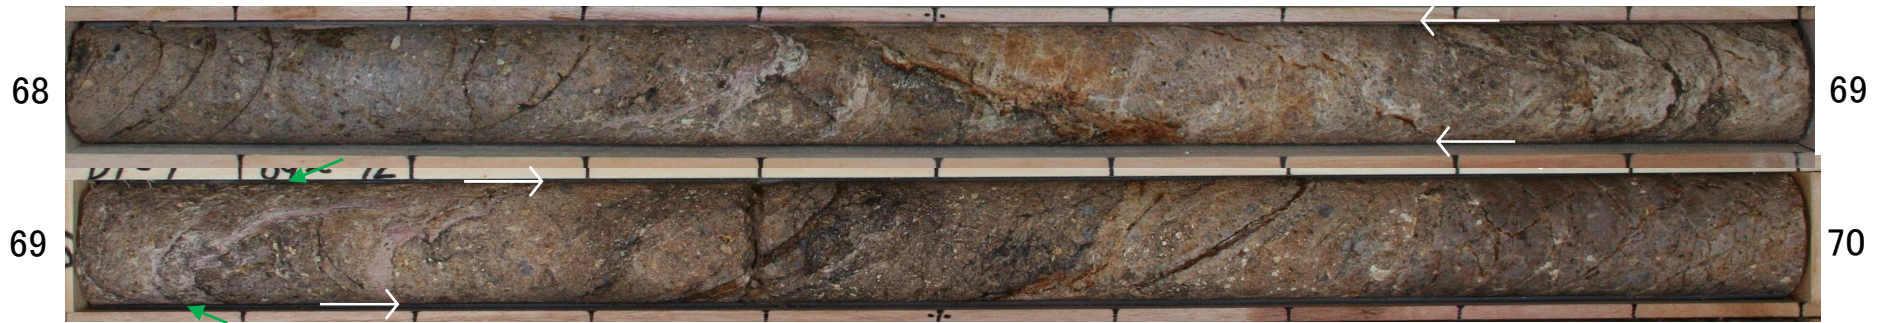
コア写真

・薄片は断層面  $\gamma$  及び細粒化が進んだ範囲を含むように作製した。

※断層面  $\gamma$  は最新活動面

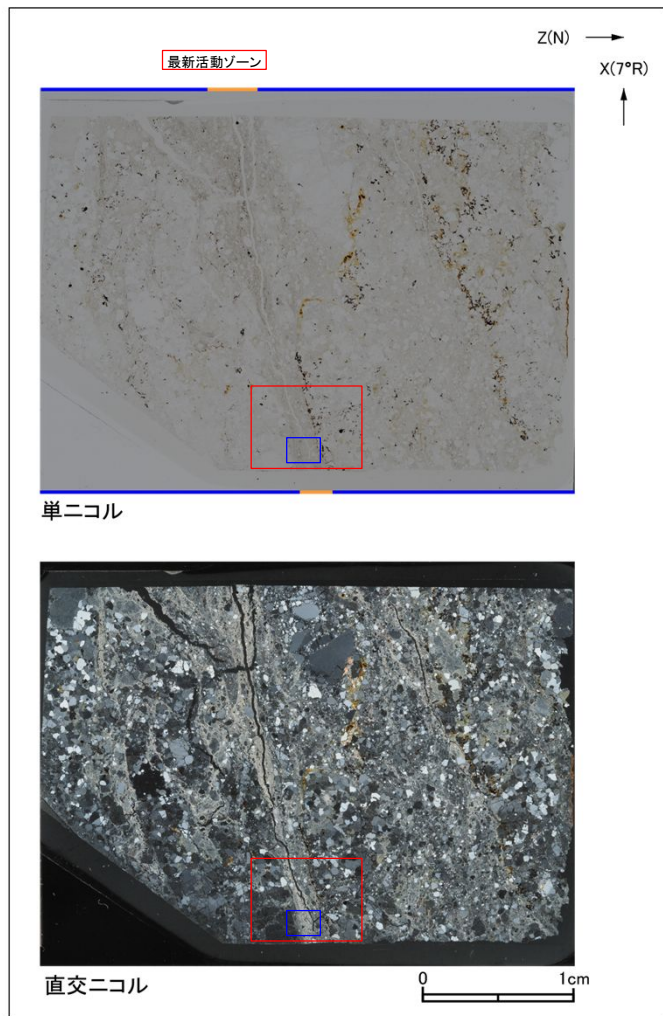
- ・最新活動ゾーンには、以下の特徴が認められる。
- 基質は粘土鉱物を主体とする。(図1)
- 粘土状部の分布は帯状で直線的かつ連続的である。(図1)
- 岩片は少ない。(図2)
- 丸みを帯びている岩片が多い。(図2)

破線: 粘土鉱物の分布は帯状で直線的かつ連続的である

岩片は少なく、丸みを帯びた岩片が多い

- ・ 薄片観察では、以下の通り断層ガウジの特徴が認められた。
  - ・ 基質は粘土鉱物を主体とする。
  - ・ 岩片は少ない。
  - ・ 丸みを帯びている岩片が多い。
- ・ 薄片観察では、カタクレーサイトの特徴が認められなかった。

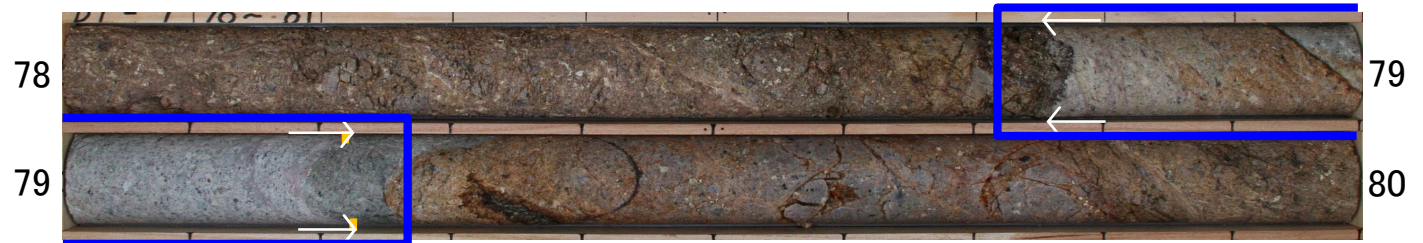
コア写真

- ・深度78.77~79.19mの「粘土質礫状」と記載の箇所については、全体的にやや軟質であるが、所々、挟在する灰赤色の粘土脈は、いずれも境界面が漸移的で、連続性及び直線性に乏しく、また、全体的に原岩組織が認められる岩片を主体とし基質も細粒化した岩片からなる組織が認められる。これらのことから変質したカタクレーサイトであると判断した。
- ・一方、深度79.19mには幅1~3mmの軟質な灰赤色粘土が挟在しており、幅が狭いため、肉眼観察では原岩組織が認められる岩片を主体とし基質も細粒化した岩片からなる組織の有無を把握できなかった。これらのことから断層ガウジとして扱うこととした。

●78.77~79.19m：破碎部  
 粘土質礫状部 (Hj)  
 上端32°でやや湾曲して、下端63°で直線的にシャープに連続。岩組織は明瞭であるが、割れ目は78.97mの54°以外は消滅する。全体に変質しており、著しく軟質化する。79.15m以下に幅1~3mmの約60°で軟質な灰赤色粘土脈を3箇所伴う。灰褐~明青灰色を呈する。

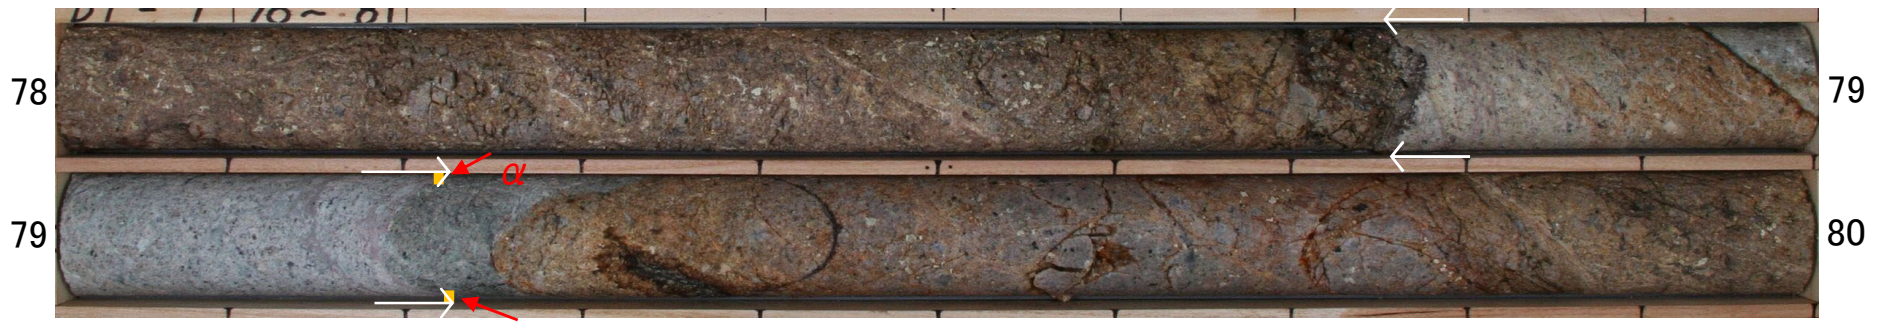
コア写真

・薄片は断層面  $\alpha$  及び細粒化が進んだ範囲を含むように作製した。

※断層面  $\alpha$  は最新活動面

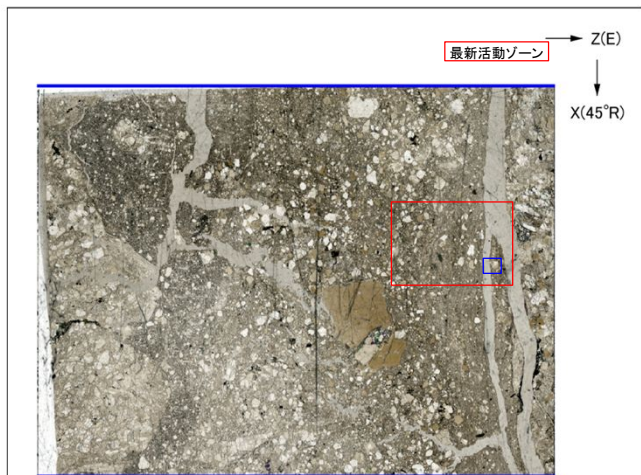
- ・最新活動ゾーンには、以下の特徴が認められる。
- 基質を構成する粘土鉱物は少ない。(図1)
- 断層面に沿った帯状の粘土状部は局所的である。(図1)
- 多様な粒径の岩片が多く認められる。(図1, 2)
- 角ばった岩片が多い。(図1, 2)
- ジグソー状の角礫群が認められる。(図2)

破線は粘土状部の分布範囲を示す

破線はジグソー状の角礫群の範囲を示す

- 薄片観察では、以下の通り断層ガウジの特徴が認められなかった。
  - 基質を構成する粘土鉱物は少ない。
  - 断層面に沿った帯状の粘土状部は局所的である。
- 薄片観察では、以下の通りカタクレーサイトの特徴が認められた。
  - 多様な粒径の岩片が多く認められる。
  - 角ばった岩片が多い。
  - ジグソー状の角礫群が認められる。

以上より、薄片観察結果では、最新活動ゾーンの細粒部をカタクレーサイトであると判断した。

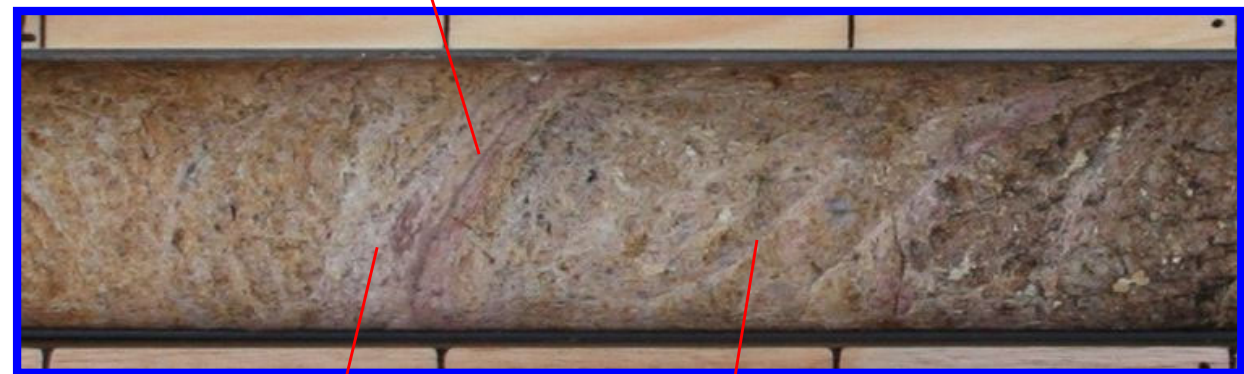
- ・深度81.20～81.30mの「粘土混じり礫状」と記載の箇所については、やや硬質であるが、含まれる細粒部は網目状に分布し、連続性及び直線性に乏しく、原岩組織が認められる岩片を主体とし基質も細粒化した岩片からなる組織も認められる。これらのことから変質したカタクレーサイトであると判断した。
- ・深度81.30mの「粘土状」と記載の箇所については、軟質で、細粒部の連続性及び直線性が良く、原岩組織が認められる岩片を主体とし基質も細粒化した岩片からなる組織も認められない。これらのことから断層ガウジであると判断した。
- ・深度81.30～81.42mの「粘土混じり礫状」と記載の箇所については、やや軟質であるが、含まれる細粒部は網目状に分布し、連続性及び直線性に乏しく、原岩組織が認められる岩片を主体とし基質も細粒化した岩片からなる組織も認められる。これらのことから変質したカタクレーサイトであると判断した。

連続性及び直線性が良い細粒部

細粒部が網目状に分布する

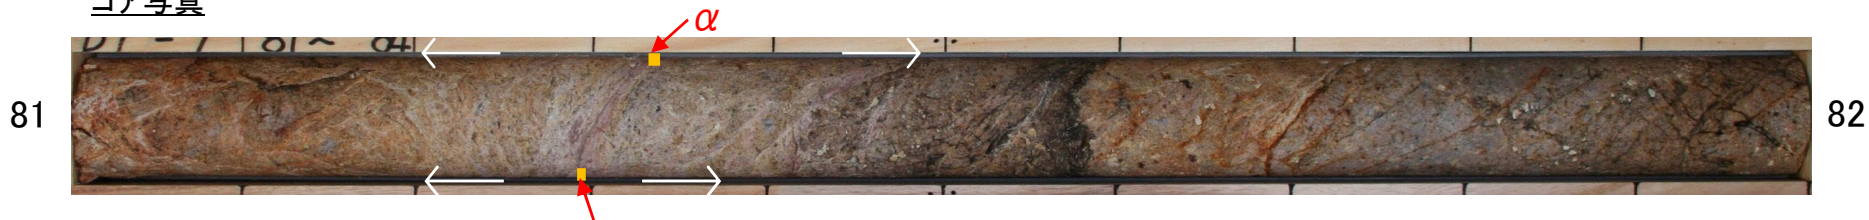
コア写真

・薄片は断層面  $\alpha$  及び細粒化が進んだ範囲を含むように作製した。

※断層面  $\alpha$  は最新活動面

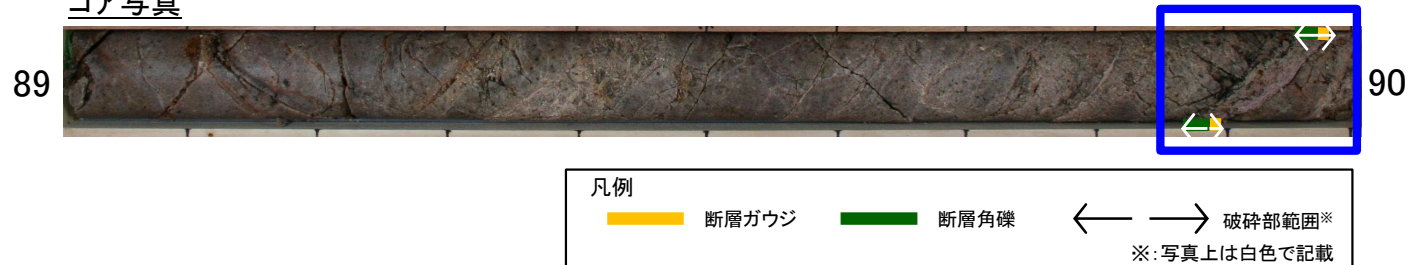
### コア写真

- ・深度89.91～89.93mの「礫質粘土状」と記載の箇所については、角礫状の岩片を多く含み、やや軟質で、細粒部の連続性及び直線性が良く、原岩組織が認められる岩片を主体とし基質も細粒化した岩片からなる組織も認められない。これらのことから断層角礫であると判断した。
- ・深度89.93～89.95mの「粘土状」と記載の箇所については、軟質で、細粒部の連続性及び直線性が良く、原岩組織が認められる岩片を主体とし基質も細粒化した岩片からなる組織も認められない。これらのことから断層ガウジであると判断した。

連続性及び直線性が良い細粒部

角礫状の岩片を多く含む
