破碎部性状 H24-D1-1 深度89.91~89.95m(変位センス, 薄片観察による断層岩区分(1/3))

破砕部性状 H24-D1-1 深度89.91～89.95m(断層岩区分の総合評価)

破碎部性状 H24-D1-1 深度90.26～90.84m(肉眼観察による断層岩区分(1/2))

破碎部性状 H27-B-1 深度34.54~34.59m(肉眼観察による断層岩区分)

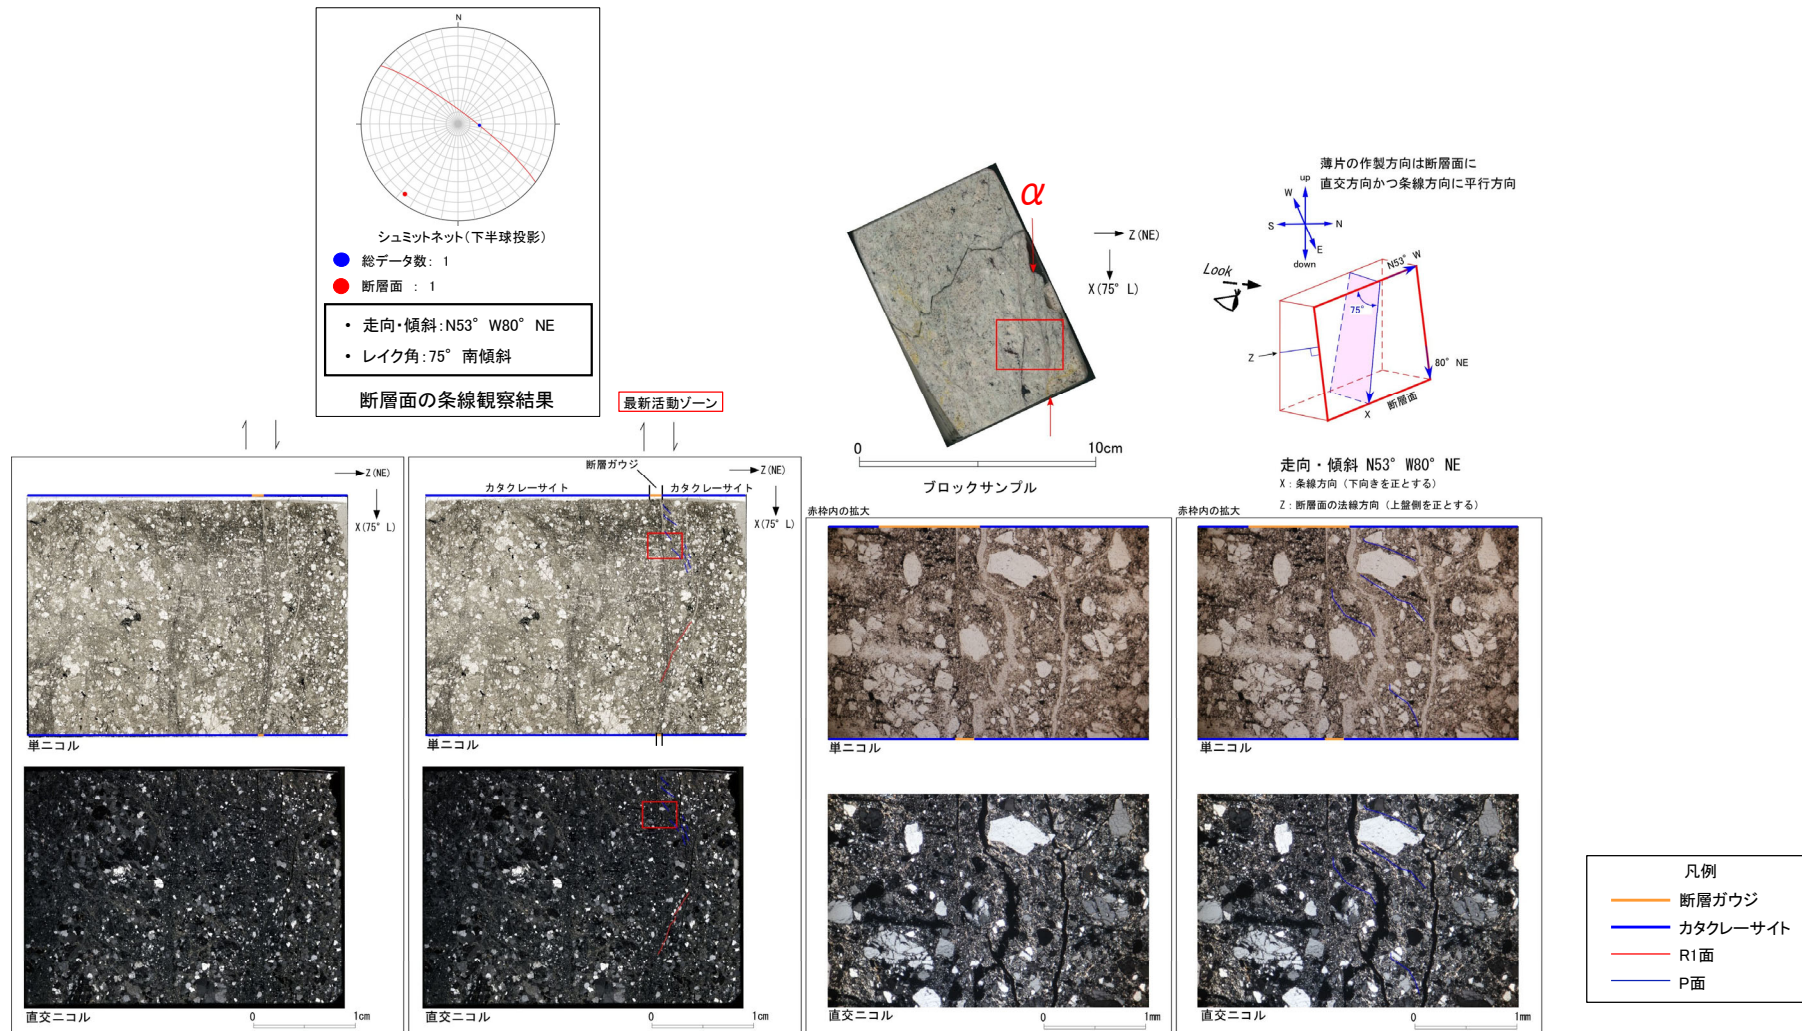
- ・H24-D1-1のボーリングコアから採取した薄片試料の観察結果によれば最新活動ゾーンの変位センスは、正断層成分が卓越する。
- ・最新活動ゾーンには、断層ガウジとカタクレーサイトの特徴が認められるが、カタクレーサイトの特徴は、カタクレーサイトが断層ガウジに取り込まれたものと考えられることから断層ガウジと判断した。
- (断層ガウジ)基質は粘土鉱物を主体とする。
- 岩片は少ない。
- 岩片量は漸移的に変化する。
- (カタクレーサイト)角ばった岩片が多い。

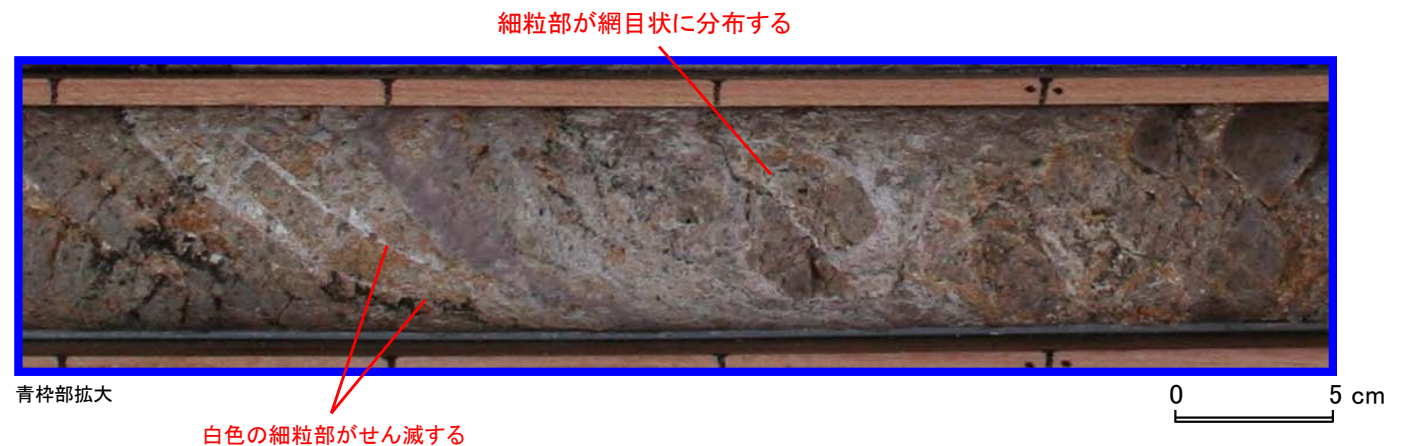
コア写真

- ・深度91.26～91.31mの「粘土混じり礫状」と記載の箇所については、やや軟質であるが、挟在する白色の細粒部は途中でせん滅し、連続性に乏しく、原岩組織が認められる岩片を主体とし基質も細粒化した岩片からなる組織が認められる。これらのことから変質したカタクレーサイトであると判断した。
- ・深度91.31～91.33mの「礫混じり粘土状」と記載の箇所については、粘土の境界面は凹凸があり、直線性に乏しいが、粘土は軟質で連続しており、原岩組織が認められる岩片を主体とし基質も細粒化した岩片からなる組織が認められない。これらのことから断層ガウジとして扱うこととした。
- ・深度91.33～91.52mの「粘土混じり(一部粘土質)岩片状」と記載の箇所については、やや軟質で、含まれる細粒部は網目状に分布し、連続性及び直線性に乏しく、原岩組織が認められる岩片を主体とし基質も細粒化した岩片からなる組織が認められる。これらのことから変質したカタクレーサイトであると判断した。

●91.26～91.52m：破碎部
 91.26～91.31m：粘土混じり礫状部（Hj）
 上端60°で直線的にシャープに、下端63°で湾曲して連続。径1～3mmの石英、径5～10mmの花崗斑岩の粘土化岩片からなり、幅1mmの白色粘土脈を挟む。やや軟質。にぶい黄橙色を呈する。幅20～40mm。
 91.31～91.33m：礫混じり粘土状部（Hc-2）
 上端63°で湾曲し、下端63°で波打って連続。径1～2mmの石英粒と径5～20mmの粘土化した花崗斑岩の岩片を含む。軟質。赤灰色を呈する。幅8～15mmと膨縮する。
 91.33～91.52m：粘土混じり（一部粘土質）岩片状部（Hj）
 上端63°で波打ち、下端30°で不明瞭に連続。粘土化した、または硬質な径5～15mmの花崗斑岩の岩片からなり、岩片間には白～灰赤色軟質粘土が分布する。にぶい黄橙～明赤灰色を呈する。

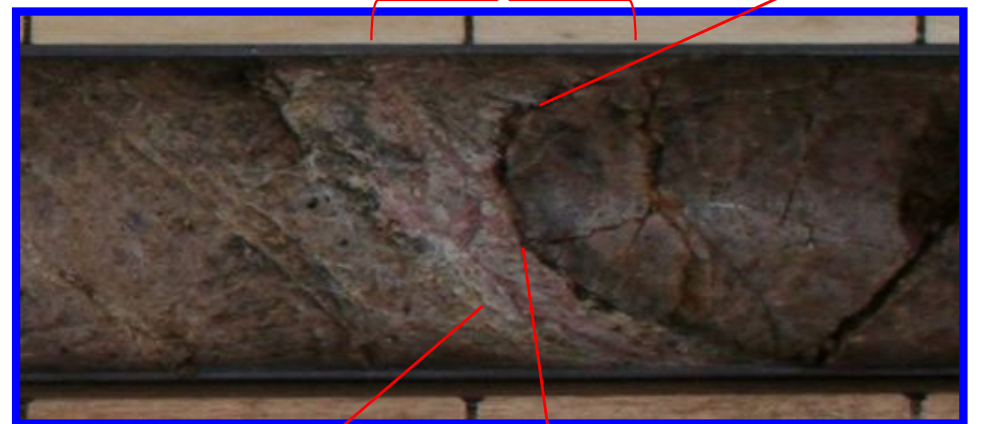
コア写真

- ・深度99.68～99.69mの「粘土混じり礫状」と記載の箇所については、やや軟質であるが、含まれる細粒部は網目状に分布し、連続性及び直線性に乏しく、原岩組織が認められる岩片を主体とし基質も細粒化した岩片からなる組織も認められる。これらのことから変質したカタクレーサイトであると判断した。
- ・深度99.69～99.71mの「礫混じり粘土状」と記載の箇所については、やや軟質で、細粒部の連続性及び直線性が良く、原岩組織が認められる岩片を主体とし基質も細粒化した岩片からなる組織も認められない。これらのことから断層ガウジであると判断した。
- ・上記の礫混じり粘土状部と深度99.71mの割れ目に挟まれたくさび状の範囲については、硬質で、含まれる細粒部は局所的に分布し、連続性及び直線性に乏しく、原岩組織が認められる岩片を主体とし基質も細粒化した岩片からなる組織も認められる。これらのことからカタクレーサイトであると判断した。

- 99.68～99.71m：破碎部
- 99.68～99.69m：粘土混じり礫状部 (Hj)
 上端65°，下端63°でともにほぼ直線的でシャープに連続。径1～2mmの石英粒，粘土化した径3～5mmの花崗斑岩の岩片からなり，岩片間に幅1mm以下の白色粘土を挟む。やや軟質。灰赤～にぶい黄橙色を呈する。上端側の一部はマンガン鉱染で黒褐色化する。幅8mm。
- 99.69～99.71m：礫混じり粘土状部 (Hc-2)
 上端63°，下端65°でともにほぼ直線状でシャープに連続。径1～2mmの石英粒，粘土化した径5mm前後の花崗斑岩の岩片を15%含む。やや軟質。灰赤～にぶい黄橙色を呈する。幅12mm。

礫混じり粘土状部と深度99.71mの割れ目に挟まれたくさび状の範囲

細粒部が網目状に分布する 連続性及び直線性が良い細粒部

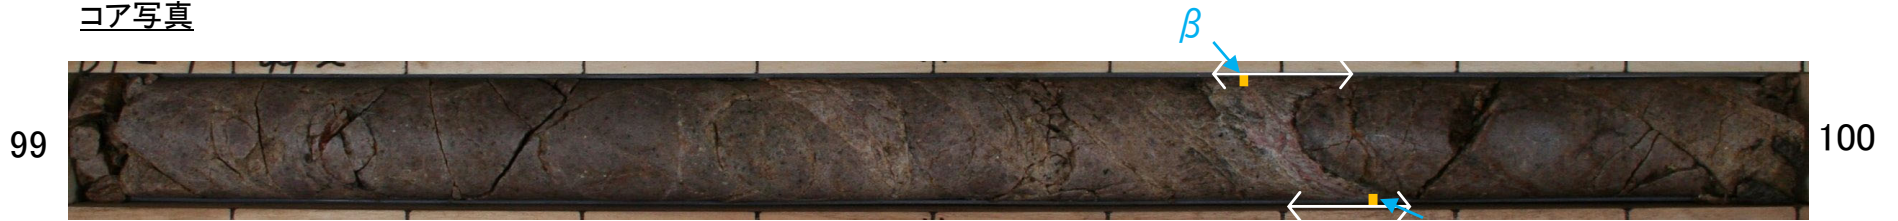
コア写真

・薄片は断層面 β 及び細粒化が進んだ範囲を含むように作製した。

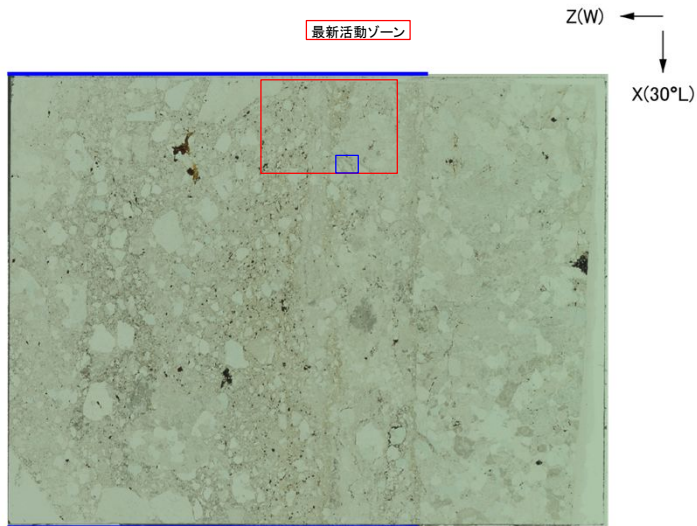
- ・最新活動ゾーンには、以下の特徴が認められる。
- 基質を構成する粘土鉱物は少ない。(図1)
- 粘土鉱物は漸移的に変化する。(図1)
- 多様な粒径の岩片が多く認められる。(図2)
- 角ばった岩片が多い。(図2)
- ジグソー状の角礫群が認められる。(図2)

赤矢印: 粘土鉱物が漸移的に変化する
