破碎部性状 H27-B-1 深度47.40~47.51m(変位センス, 薄片観察による断層岩区分(2/2))

破砕部性状 H27-B-1 深度47.40～47.51m(断層岩区分の総合評価)

破碎部性状 H27-B-1 深度49.17~49.22m(肉眼観察による断層岩区分)

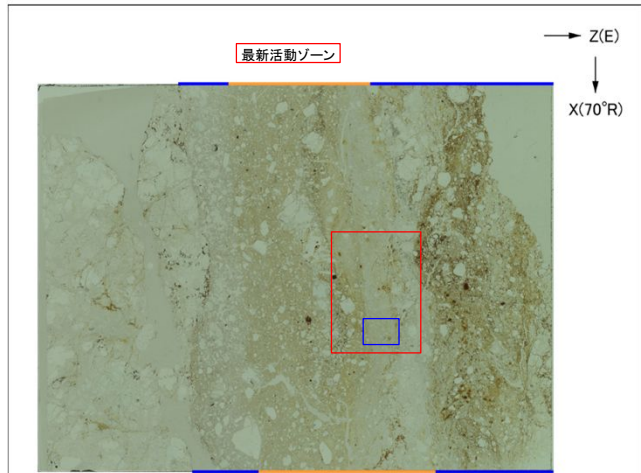
- ・最新活動ゾーンには、以下の特徴が認められる。
- せん断構造に伴う粘土鉱物の定向配列が認められる。(図2)
- 基質は粘土鉱物を主体とする。(図2)
- 粘土状部の分布は帯状で直線的である。(図1)
- 岩片は少ない。(図2)
- 丸みを帯びている岩片が多い。(図2)

破線は帯状で直線的な粘土状部の範囲を示す

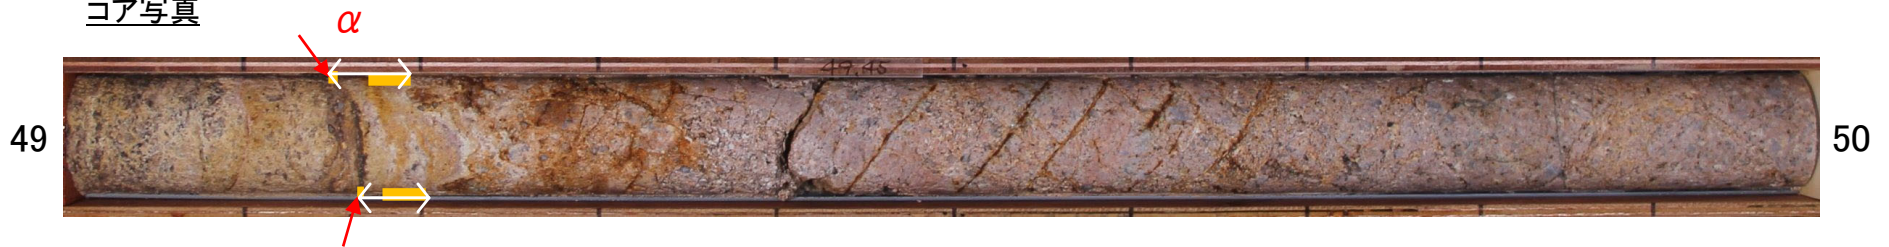
コア写真

・薄片は断層面 α 及び細粒化が進んだ範囲を含むように作製した。

※断層面 α は最新活動面

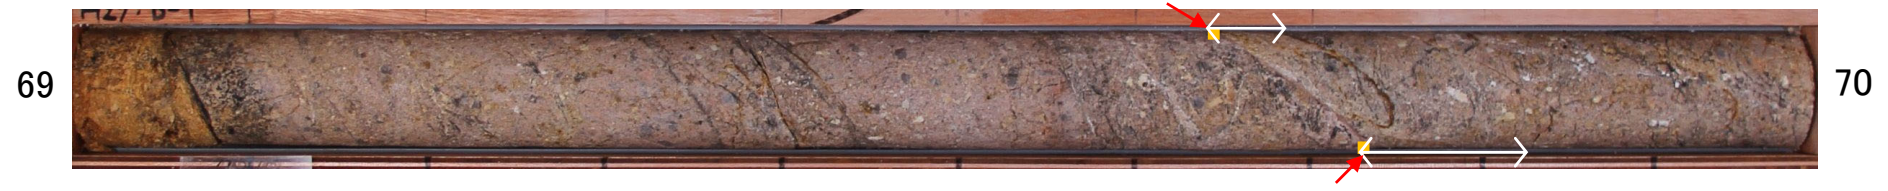
コア写真

・薄片は断層面 α 及び細粒化が進んだ範囲を含むように作製した。

※断層面 α は最新活動面

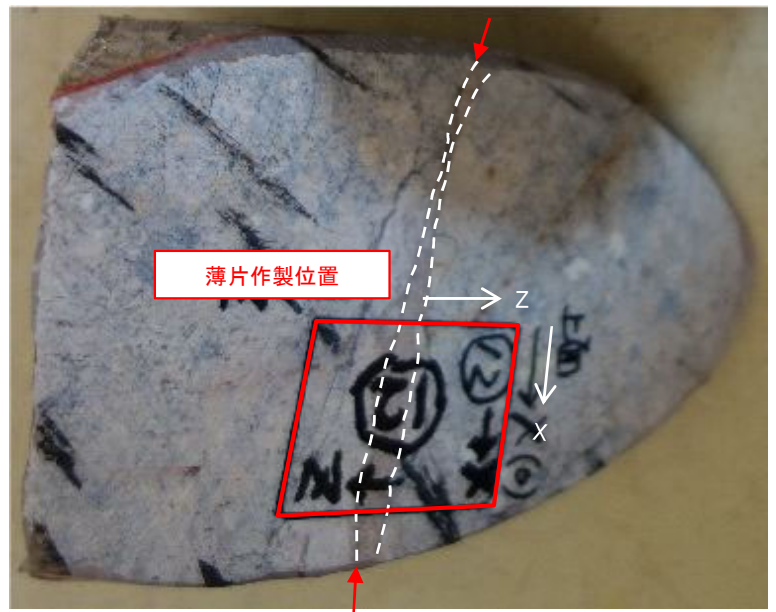
薄片作製位置写真

X: 条線方向(下向きを正とする)
 Z: 断層面の法線方向(上盤側を正とする)
 ※切断面に記載されているZ方向は誤り

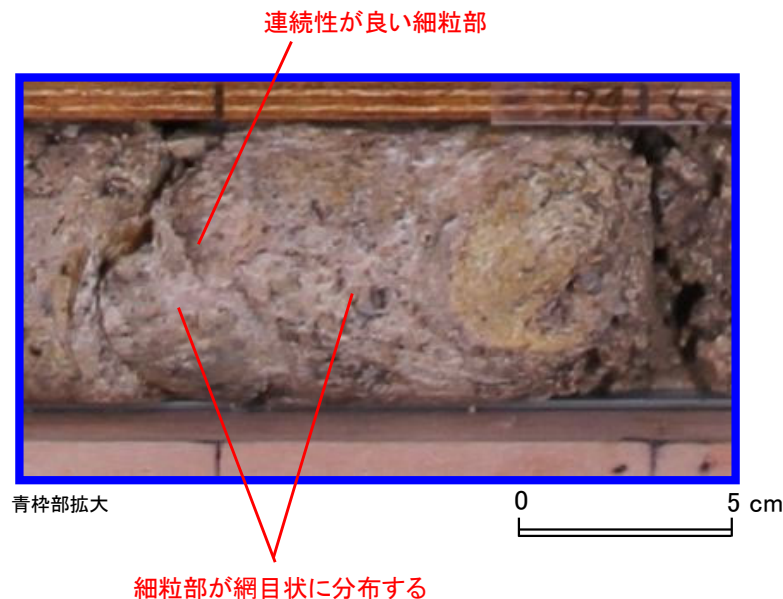
コア写真

- ・深度74.36～74.40mの「礫質砂状」と記載の箇所については、軟質で、原岩組織が認められる岩片を主体とし基質も細粒化した岩片からなる組織も認められないが、含まれる細粒部は網目状に分布し、連続性及び直線性に乏しい。これらのことから変質したカタクレーサイトであると判断した。
- ・深度74.40～74.41mの「粘土状」と記載の箇所については、細粒部の直線性は乏しいが、軟質で、細粒部は連続性が良く、原岩組織が認められる岩片を主体とし基質も細粒化した岩片からなる組織も認められない。これらのことから断層ガウジとして扱うこととした。
- ・深度74.41～74.50mの「礫質砂状」と記載の箇所については、軟質で、原岩組織が認められる岩片を主体とし基質も細粒化した岩片からなる組織も認められないが、含まれる細粒部は網目状に分布し、連続性及び直線性に乏しい。これらのことから変質したカタクレーサイトであると判断した。

- 74.36～74.50m：破碎部
- 74.36～74.40m：礫質砂状部 (Hb)
上端27°で直線的に、下端30°で不明瞭に湾曲して連続。軟質で、径2～3mm石英粒、粘土化した径5mm岩片を約10%含む。にぶい黄橙色を呈する。幅0～30mm。
- 74.40～74.41m：粘土状部 (Hc-1)
上端30°、下端30°でいずれも湾曲して連続。軟質で、径1mm石英粒をわずかに(5%以下)含む。灰褐色を呈する。幅7mm。
- 74.41～74.50m：礫質砂状部 (Hb)
上端30°で湾曲して連続。下端はコアチューブ引き上げによる擾乱部で不明。軟質で、径2～3mm石英粒、粘土化した径5～30mm岩片を10～20%含む。にぶい黄橙色を呈する。幅75mm以上。
