## 破碎部性状 H27-B-1 深度75.57~76.00m(肉眼観察による断層岩区分)

# 破砕部性状 H27-B-1 深度75.57~76.00m(薄片作製位置)

# 破砕部性状 H27-B-1 深度75.57~76.00m(変位センス, 薄片観察による断層岩区分(1/3))

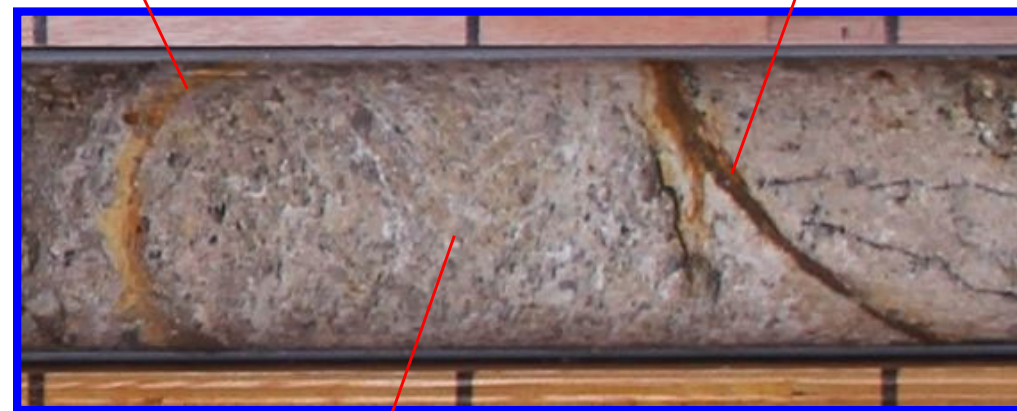
青枠部拡大

- 78.72~78.87m：破碎部
- 78.72~78.87m：粘土混じり岩片状部 (Hj)
- 上端は31°，幅5mm褐色粘土脈で波打って，下端は60°で直線的に連続。
- 径5mm程度の岩片からなり，岩片間の一部に幅1mmの軟質な白色粘土が脈状～斑点状に分布。にぶい黄橙色を呈する。幅130~140mm。
- 78.87m：粘土状部 (Hc-1)
- 上端60°で，下端60°でいずれも直線的に連続。軟質で，径1mm石英粒をわずかに（5%以下）含む。灰褐色を呈する。幅1~2mm。

連続性及び直線性に乏しい細粒部

細粒部が網目状に分布する

- ・深度78.72~78.87mの「粘土混じり岩片状」と記載の箇所のうち、深度78.72~78.73m間については、粘土状を呈し、やや硬質で、原岩組織が認められる岩片を主体とし基質も細粒化した岩片からなる組織も認められないが、細粒部の連続性及び直線性が乏しい。これらのことから変質したカタクレーサイトであると判断した。含まれる細粒部は変質したカタクレーサイト中の粘土脈である。
- ・深度78.73~78.87m間については、粘土混じり礫状を呈し、やや硬質で、含まれる細粒部は網目状に分布し、連続性及び直線性に乏しく、原岩組織が認められる岩片を主体とし基質も細粒化した岩片からなる組織も認められる。これらのことから変質したカタクレーサイトであると判断した。
- ・深度78.87mの「粘土状部」と記載の箇所については、軟質で、細粒部の連続性及び直線性が良く、原岩組織が認められる岩片を主体とし基質も細粒化した岩片からなる組織も認められない。これらのことから断層ガウジであると判断した。

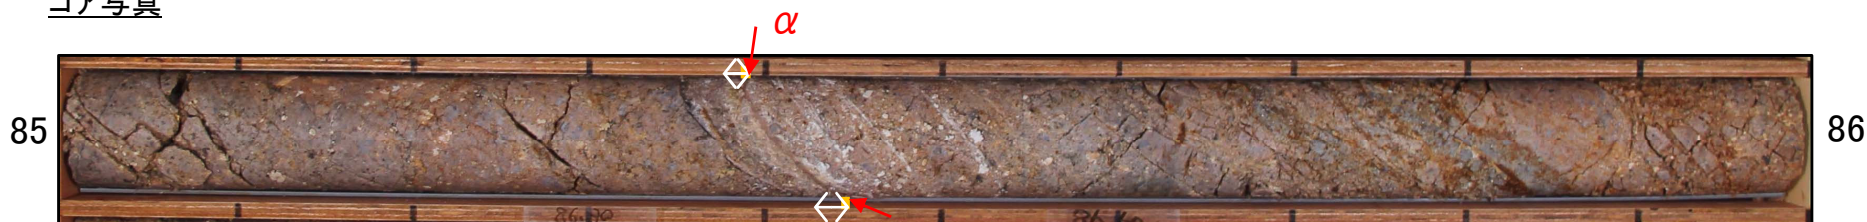
コア写真

・薄片は断層面  $\alpha$  及び細粒化が進んだ範囲を含むように作製した。

※断層面  $\alpha$  は最新活動面

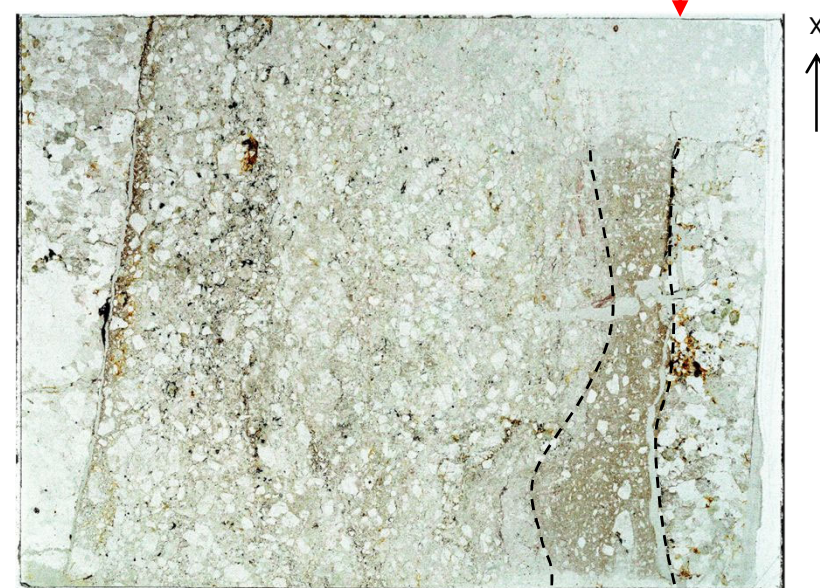
薄片全景写真(単ニコル)

X: 条線方向(下向きを正とする)  
Z: 断層面の法線方向(上盤側を正とする)

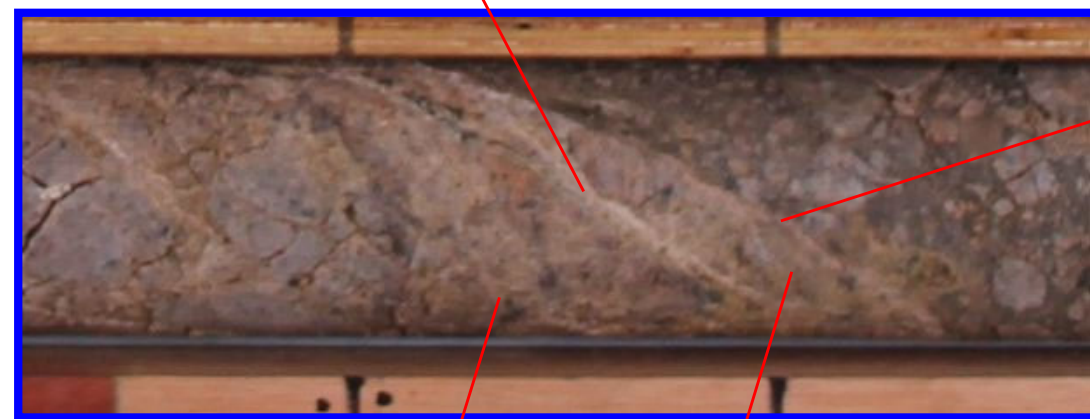
青枠部拡大

●113.51～113.60m：破砕部  
 113.51～113.56m：粘土混じり岩片状部 (Hj)  
 上端55°で、下端66°でいずれも波打って連続。径5～10mm硬さDの岩片で、岩片間は薄く粘土化～砂状化する。灰褐色を呈する。幅20～35mm。  
 113.56m：粘土状部 (Hc-1)  
 上端66°、下端66°でいずれも小さく波打って連続。途中で幅1mmの粘土に分岐する。軟質で、径1mm石英粒わずかに含む。灰白色を呈する。幅1～2mm。  
 113.56～113.60m：粘土混じり岩片状部 (Hj)  
 上端66°で小さく波打ち、下端63°、幅1mm以下のにぶい橙色の直線的な軟質粘土脈として連続。径5～10mm岩片と岩片間の粘土～砂状部からなる。このうち、113.58～113.60mは礫質砂状を呈し、灰褐色を呈する。幅15～20mm。

連続性及び直線性に乏しい細粒部

連続性及び直線性が良い細粒部

細粒部は局部的に分布する

細粒部が網目状に分布する

- ・深度113.51～113.56mの「粘土混じり岩片状」と記載の箇所については、硬質で、含まれる細粒部は局部的に分布し、連続性及び直線性に乏しく、原岩組織が認められる岩片を主体とし基質も細粒化した岩片からなる組織も認められる。これらのことからカタクレサイトであると判断した。
- ・深度113.56mの「粘土状」と記載の箇所については、軟質で、幅が狭いため、原岩組織が認められる岩片を主体とし基質も細粒化した岩片からなる組織の有無を把握できなかったが、細粒部の連続性及び直線性に乏しい。これらのことから変質したカタクレサイトであると判断した。含まれる細粒部は、変質したカタクレサイト中の粘土脈である。
- ・深度113.56～113.60mの「粘土混じり岩片状」と記載の箇所のうち、深度113.56～113.58m間については、やや硬質で、細粒部は網目状に分布し、連続性及び直線性に乏しく、原岩組織が認められる岩片を主体とし基質も細粒化した岩片からなる組織も認められる。これらのことから変質したカタクレサイトであると判断した。
- ・深度113.58～113.60m間については、礫質砂状を呈し、原岩組織が認められる岩片を主体とし基質も細粒化した岩片からなる組織は認められないが、やや硬質で、細粒部の連続性及び直線性が乏しい。これらのことから変質したカタクレサイトであると判断した。含まれる細粒部は、変質したカタクレサイト中の粘土脈である。
- ・深度113.60mの「幅1mm以下のにぶい橙色の直線的な軟質粘土脈」と記載の箇所については、幅が狭いため、原岩組織が認められる岩片を主体とし基質も細粒化した岩片からなる組織の有無を把握できなかったが、軟質で、粘土脈の連続性及び直線性が良い。これらのことから断層ガウジとして扱うこととした。

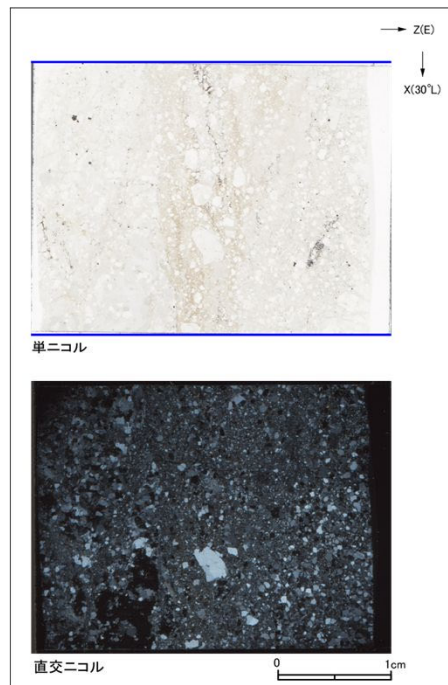
- ・H27-B-1のボーリングコアから採取した薄片試料の観察結果によれば最新活動ゾーンの変位センスは、右ずれを伴う正断層である。
- ・断層岩区分については、単ニコルで明瞭に区別できるゾーンのうち、最新活動ゾーンはより細粒であり、局所的ではあるが幅3mm程度の範囲で粘土鉱物が若干認められることから、断層ガウジと判断していた。
- ・最新活動ゾーンに以下の特徴が認められることから、カタクレーサイトのみからなる破砕部であると判断した。
  - (カタクレーサイト) 基質を構成する粘土鉱物は少ない。
  - (カタクレーサイト) 断層面に沿った帯状の粘土状部は局所的である。
  - (カタクレーサイト) 多様な粒径の岩片が多く認められる。
  - (カタクレーサイト) 角ばった岩片が多い。
  - (カタクレーサイト) ジグソー状の角礫群が認められる。

最新活動ゾーン  
 このゾーンは当初断層ガウジと判断していたが、上記に示す通りカタクレーサイトと判断した

走向・傾斜 N21°E 69°E  
 X: 条線方向(下向きを正とする)  
 Z: 断層面の法線方向(上盤側を正とする)

- ・ 薄片観察では、以下の通り断層ガウジの特徴が認められなかった。
  - ・ 基質を構成する粘土鉱物は少ない。
  - ・ 断層面に沿った帯状の粘土状部は局所的である。
- ・ 薄片観察では、以下の通りカタクレーサイトの特徴が認められた。
  - ・ 多様な粒径の岩片が多く認められる。
  - ・ 角ばった岩片が多い。
  - ・ ジグソー状の角礫群が認められる。

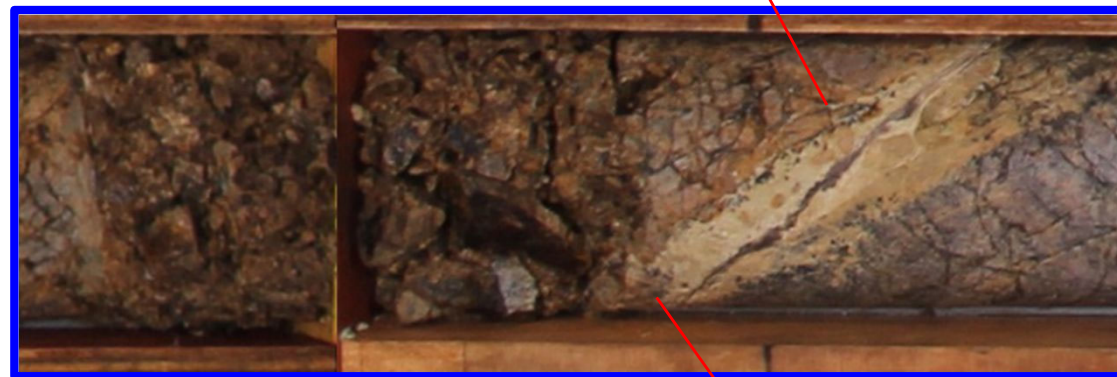
### コア写真

- 118.94~119.12m：破砕部
- 118.94~119.10m：砂混じり岩片状部 (Hj)
- 上端32°，下端60°でいずれも直線的に連続。直線的なせん断面に平行な割れ目とこれに60°前後で斜交する割れ目が多く、径5~10mmに細片化した岩片と岩片間の一部に砂状化する。にぶい黄褐色を呈する。
- 119.10~119.12m：礫混じり粘土状部 (Hc-2)
- 上端60°で直線的に、下端60°で波打って連続。軟質で、径1~2mm石英粒、径3~10mm粘土化~硬さ「D」岩片を10~20%含む。粘土中には、表面がマンガン化した径1mmの石英粒が多い。浅黄色を呈する。幅13~15mm。また、下端~上端へ斜交する幅2mmの軟質な黒色粘土脈が分布する。

細粒部は局所的に分布する

連続性及び直線性が良い細粒部

- ・深度118.94~119.10mの「砂混じり岩片状」と記載の箇所については、硬質で、含まれる細粒部は局所的に分布し、連続性及び直線性に乏しく、原岩組織が認められる岩片を主体とし、基質は細粒化した岩片からなる組織も認められる。これらのことからカタクレーサイトであると判断した。
- ・深度119.10~119.12mの「礫混じり粘土状」と記載の箇所については、軟質で、細粒部の連続性及び直線性が良く、原岩組織が認められる岩片を主体とし、基質は細粒化した岩片からなる組織は認められない。これらのことから断層ガウジであると判断した。

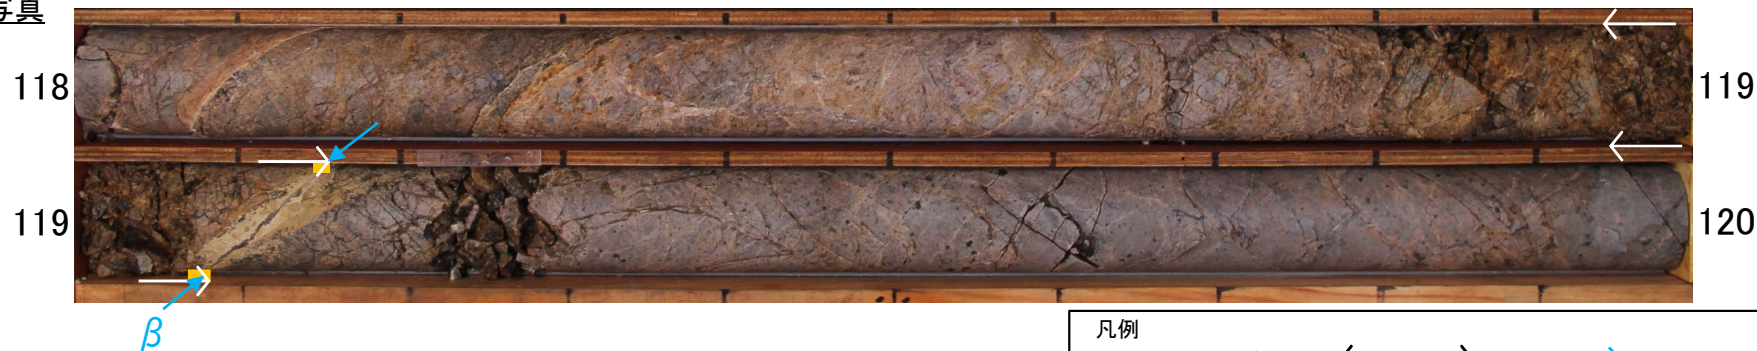
コア写真

・薄片は断層面  $\beta$  及び細粒化が進んだ範囲を含むように作製した。

※断層面  $\beta$  は最新活動面

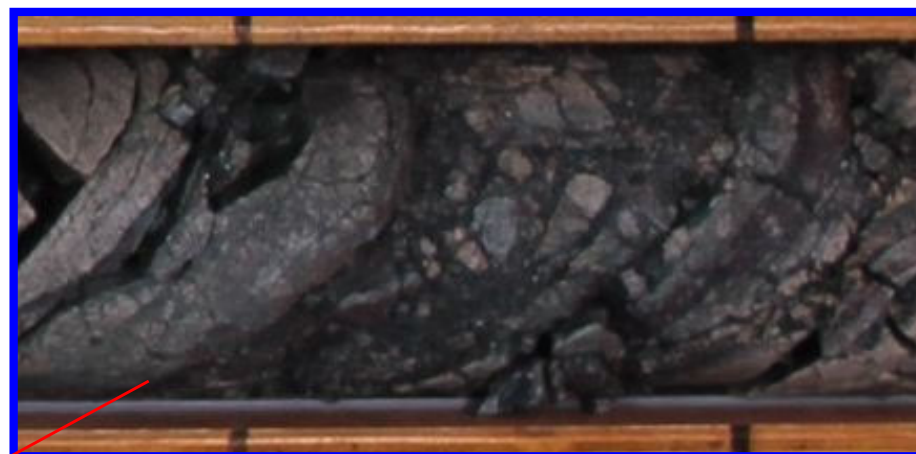
青枠部拡大

●139.82～139.88m：破碎部  
 139.82m：粘土状部 (Hc-1)  
 52° で直線的に連続。軟質で、石英粒、岩片を含まない。暗緑灰色～灰褐色を呈する。幅0.5～1mm。  
 139.82～139.88m：砂混じり岩片状部 (Hj)  
 上端52°，下端52° でいずれも直線的に連続。径3～5mmに細かく岩片化。岩片間は砂状化（粗粒砂主体）。岩片の多くは直線的なせん断面方向に配列している。マンガン汚染し、暗緑灰色を呈する。幅40mm。

深度139.82mの軟質粘土

- ・深度139.82mの「粘土状」と記載の箇所については、幅が狭いため、原岩組織が認められる岩片を主体とし基質も細粒化した岩片からなる組織の有無を把握できなかったが、軟質で、粘土の連続性及び直線性が良い。これらのことから断層ガウジとして扱うこととした。
- ・深度139.82～139.88mの「砂混じり岩片状」と記載の箇所については、マンガン汚染で原岩組織が認められる岩片を主体とし基質も細粒化した岩片からなる組織は不明瞭であるが、細粒部(粘土脈)を伴わず、硬質である。これらのことからカタクレサイトであると判断した。
