破碎部性状 H27-B-2 深度68.02~68.06m(変位センス, 薄片観察による断層岩区分(3/3))

破砕部性状 H27-B-2 深度68.02～68.06m(断層岩区分の総合評価)

H27-B-2
85.58 ~ 85.76m

破碎部性状 H27-B-2 深度85.58～85.76m(肉眼観察による断層岩区分)

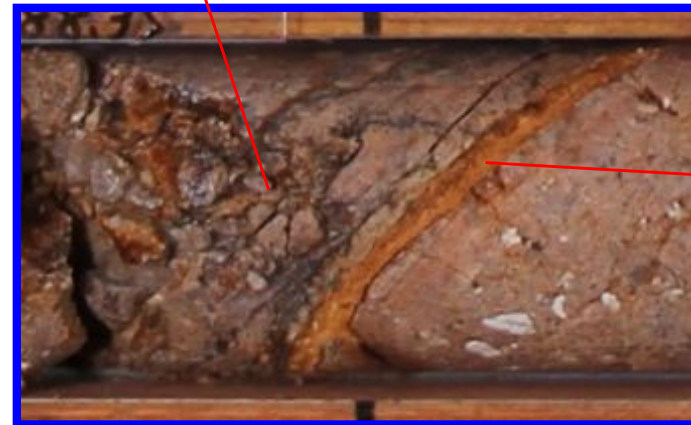
細粒部は局所的に分布する

連続性及び直線性が良い細粒部

青枠部拡大

- ・深度88.38～88.42mの「砂混じり岩片状」と記載の箇所については、硬質で、含まれる細粒部は局所的に分布し、連続性及び直線性に乏しく、原岩組織が認められる岩片を主体とし基質も細粒化した岩片からなる組織も認められる。これらのことからカタクレーサイトであると判断した。
- ・深度88.42～88.43mの「粘土状」と記載の箇所については、軟質で、細粒部の連続性及び直線性が良く、原岩組織が認められる岩片を主体とし基質も細粒化した岩片からなる組織も認められない。これらのことから断層ガウジであると判断した。

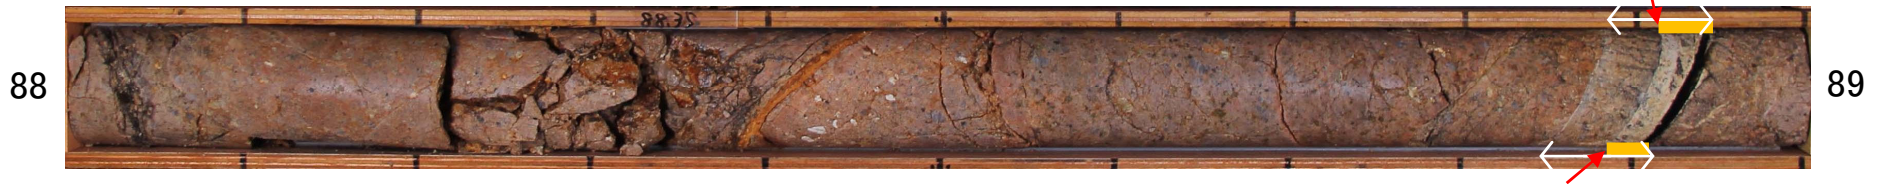
コア写真

・薄片は断層面 α 及び細粒化が進んだ範囲を含むように作製した。

※断層面 α は最新活動面

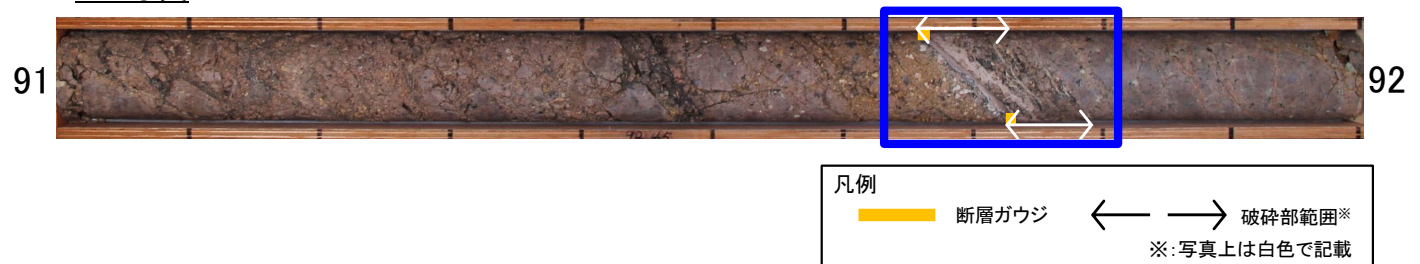
コア写真

- ・深度91.69～91.70mの「粘土状」と記載の箇所については、幅が狭く、原岩組織が認められる岩片を主体とし基質も細粒化した岩片からなる組織の有無を把握できなかったが、軟質で、細粒部の連続性及び直線性が良い。これらのことから断層ガウジとして扱うこととした。
- ・深度91.70～91.72mの「礫質粘土状」と記載の箇所については、軟質で、原岩組織が認められる岩片を主体とし基質も細粒化した岩片からなる組織も認められないが、粘土の境界面は波打ち直線性に乏しい。これらのことから変質したカタクレーサイトであると判断した。含まれる細粒部は、変質したカタクレーサイト中の粘土脈である。
- ・深度91.72～91.76mの「粘土混じり岩片状」と記載の箇所については、硬質であり、挟在する白色粘土脈は不連続で、連続性及び直線性に乏しく、原岩組織が認められる岩片を主体とし基質も細粒化した岩片からなる組織も認められる。これらのことからカタクレーサイトであると判断した。

深度91.69～91.70mの軟質粘土

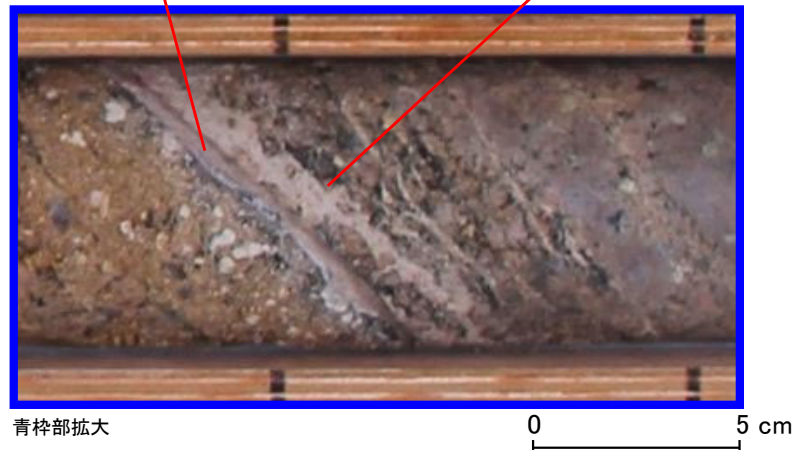
粘土の境界面は波打ち直線性に乏しい

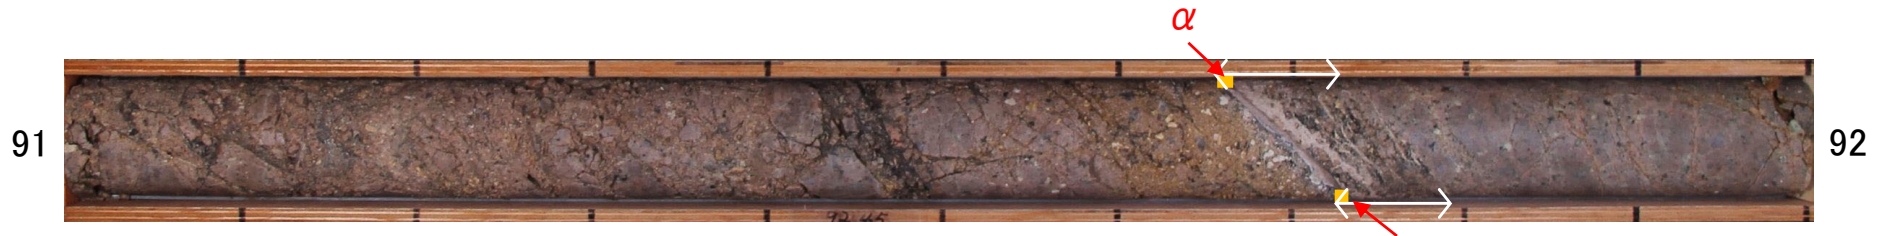
コア写真

・薄片は断層面 α 及び細粒化が進んだ範囲を含むように作製した。

※断層面 α は最新活動面

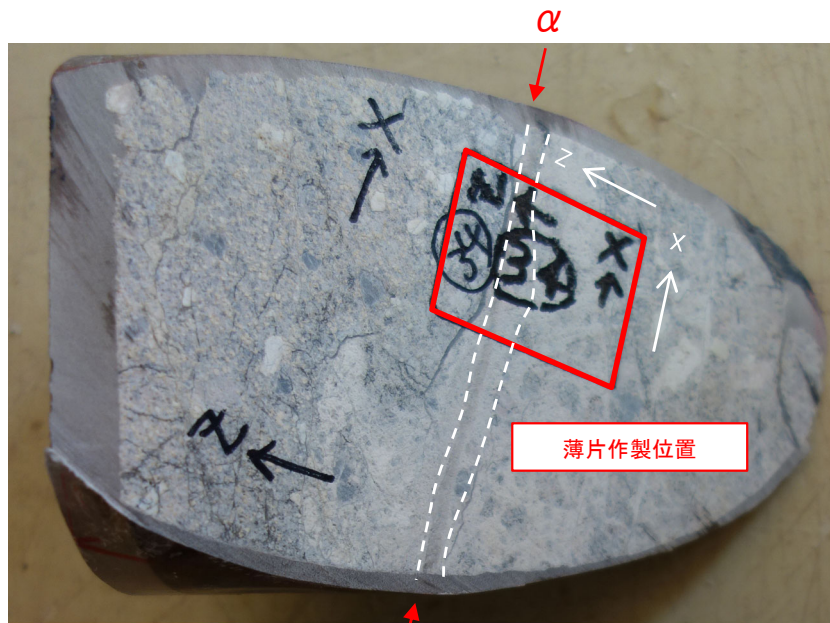
薄片作製位置写真

X:条線方向(下向きを正とする)
 Z:断層面の法線方向(上盤側を正とする)

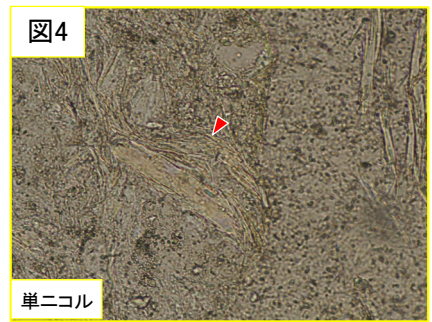
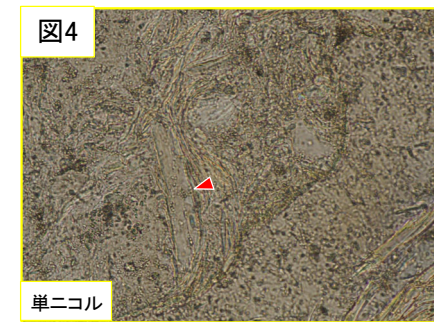
- ・最新活動ゾーンには, 以下の特徴が認められる。
- ジグソー状の角礫群が認められる。(図3)
- 塑性変形した雲母粘土鉱物が認められる。(図4)

赤三角は屈曲箇所を示す 50 μm

ステージを時計回りに約45度回転

- ・ 薄片観察では、以下の通り断層ガウジの特徴が認められなかった。
 - ・ 基質を構成する粘土鉱物は少ない。
 - ・ 粘土鉱物は漸移的に変化する。
- ・ 薄片観察では、以下の通りカタクレーサイトの特徴が認められた。
 - ・ 多様な粒径の岩片が多く認められる。
 - ・ 角ばった岩片が多い。
 - ・ ジグソー状の角礫群が認められる。
 - ・ 塑性変形した雲母粘土鉱物が認められる。

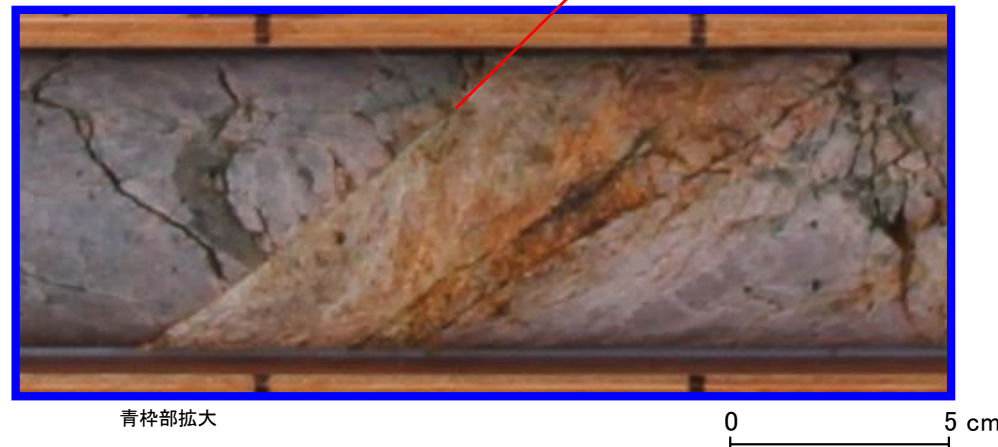
- ・深度127.41mの「粘土状」と記載の箇所については、幅が狭いため、原岩組織が認められる岩片を主体とし基質も細粒化した岩片からなる組織の有無を把握できなかった。粘土は軟質であるが、断続的に分布し、連続性に乏しい。これらのことからカタクレーサイトであると判断した。含まれる細粒部は、カタクレーサイト中の粘土脈である。
- ・深度127.41~127.48mの「粘土混じり礫状」と記載の箇所については、硬質で、含まれる細粒部は局所的に分布し、連続性及び直線性に乏しく、原岩組織が認められる岩片を主体とし基質も細粒化した岩片からなる組織も認められる。これらのことからカタクレーサイトであると判断した。

深度127.41mの粘土は断続的に分布する
