# 破砕部性状 H24-B14-2 深度28.50~28.66m(変位センス, 薄片観察による断層岩区分(1/3))

# 破碎部性状 H24-B14-2 深度28.50~28.66m(変位センス, 薄片観察による断層岩区分(2/3))

## 破砕部性状 H24-B14-2 深度28.50～28.66m(断層岩区分の総合評価)

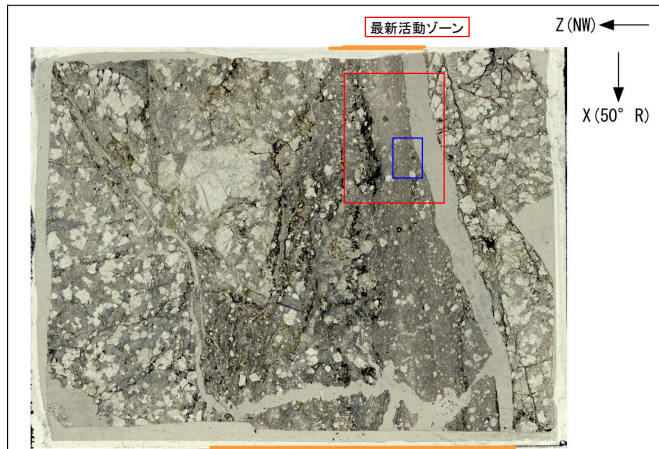
- ・最新活動ゾーンには、以下の特徴が認められる。
- せん断構造に伴う粘土鉱物の定向配列が認められる。(図2)
- 基質は粘土鉱物を主体とする。(図2)
- 粘土状部の分布は帯状で直線的である。(図1)
- 岩片は少ない。(図2)
- 丸みを帯びている岩片が多い。(図2)

破線は帯状で直線的な範囲を示す 1 mm

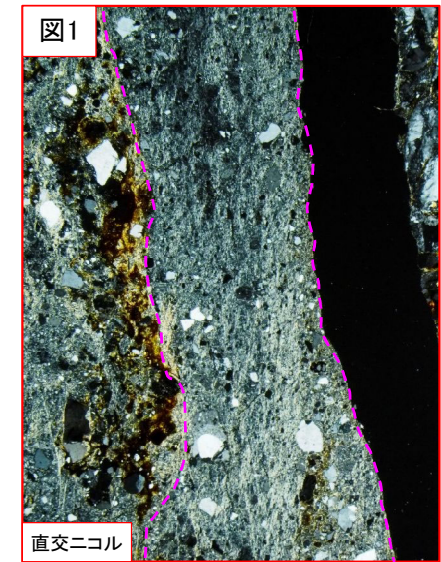
赤三角の方向は粘土鉱物の配列方向を示す

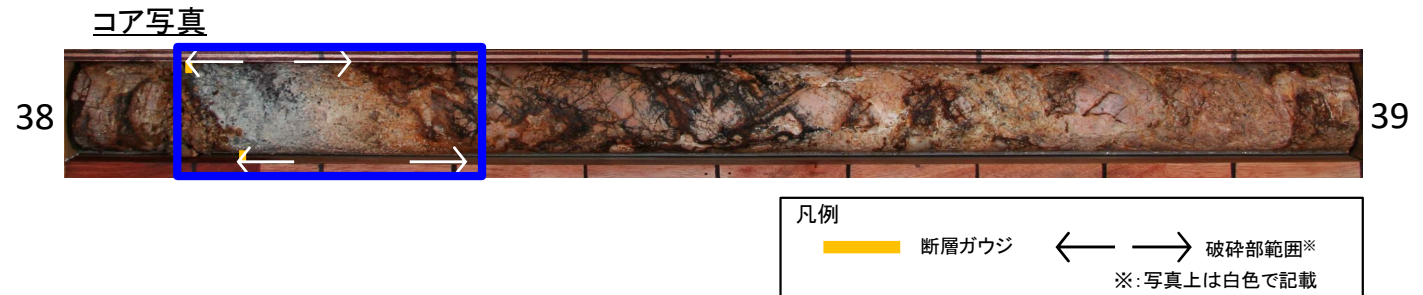
- ・深度38.10～38.27mの「粘土混じり礫状」と記載の箇所については、軟質であるが、含まれる細粒部は局所的に分布し、連続性及び直線性に乏しく、原岩組織が認められる岩片を主体とし基質も細粒化した岩片からなる組織も認められる。これらのことから変質したカタクレーサイトであると判断した。
- ・一方、深度38.10mにはフィルム状の細粒部が挟在しており、幅が狭いため、肉眼観察では原岩組織が認められる岩片を主体とし基質も細粒化した岩片からなる組織の有無を把握できなかった。これらのことから断層ガウジとして扱うこととした。

●38.10～38.27m：破碎部  
粘土混じり礫状部（Hj）  
上端40°，下端50°でともに波打って連続。径2～10mmの岩片主体で、下部ほどシルト～粘土分を多く含む。38.10～38.19mは灰白色，38.19～38.27mは淡黄灰色を呈する。幅110mm程度。38.10mにはフィルム状の暗緑灰色の細粒部を伴う。

深度38.10mのフィルム状の細粒部

細粒部は局所的に分布する

- ・ 肉眼観察では、粘土混じり礫状部はフィルム状の細粒部が挟在しており、幅が狭いため、肉眼観察では原岩組織が認められる岩片を主体とし基質も細粒化した岩片からなる組織の有無を把握できなかった。これらのことから断層ガウジとして扱うこととした。

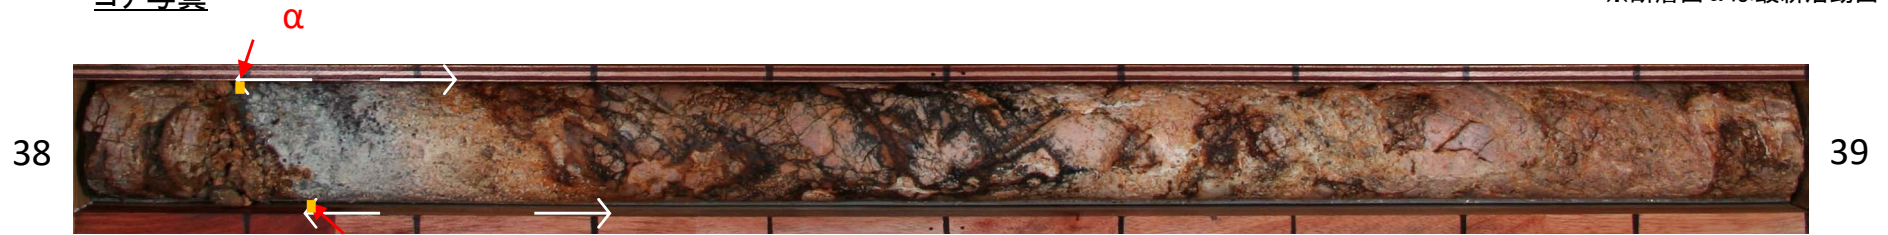
コア写真

・薄片は断層面 $\alpha$ 及び細粒化が進んだ範囲を含むように作製した。

※断層面 $\alpha$ は最新活動面

- ・ 薄片試料は、肉眼観察により認定した断層面  $\alpha$  に沿って最も細粒化した部分を含み、人為的な試料の乱れの無い部分で作製した。

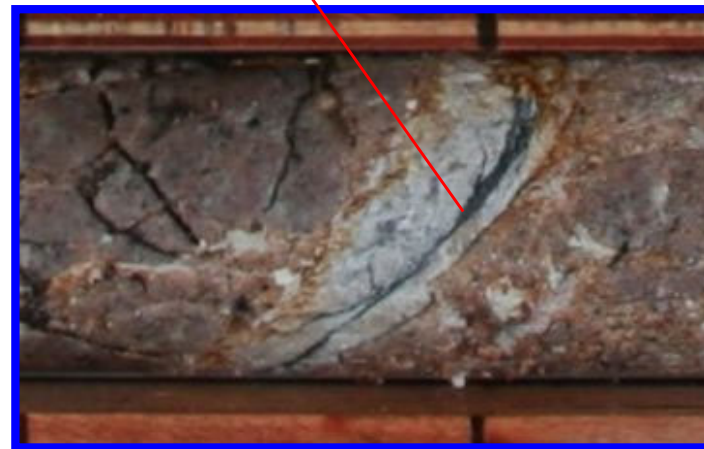
### コア写真

・深度47.37～47.40mの「粘土混じり礫状」と記載の箇所については、連続性及び直線性が良い暗灰色の細粒部を挟在するが、硬質で、原岩組織が認められる岩片を主体とし基質も細粒化した岩片からなる組織が認められる。これらのことからカタクレーサイトであると判断した。

●47.37～47.40m：破砕部  
粘土混じり礫状部 (Hj)  
上端40°，下端45°でともに凹凸して連続。径2～5mm程度の岩片主体である。下端付近に幅1～3mmの暗灰色粘土を挟在する。灰白～褐色を呈する。幅20～25mm。

連続性及び直線性が良い暗灰色の細粒部

- 肉眼観察では、粘土混じり礫状部は、連続性及び直線性が良い暗灰色の細粒部を挟在するが、硬質で、原岩組織が認められる岩片を主体とし基質も細粒化した岩片からなる組織が認められる。これらのことからカタクレーサイトであると判断した。

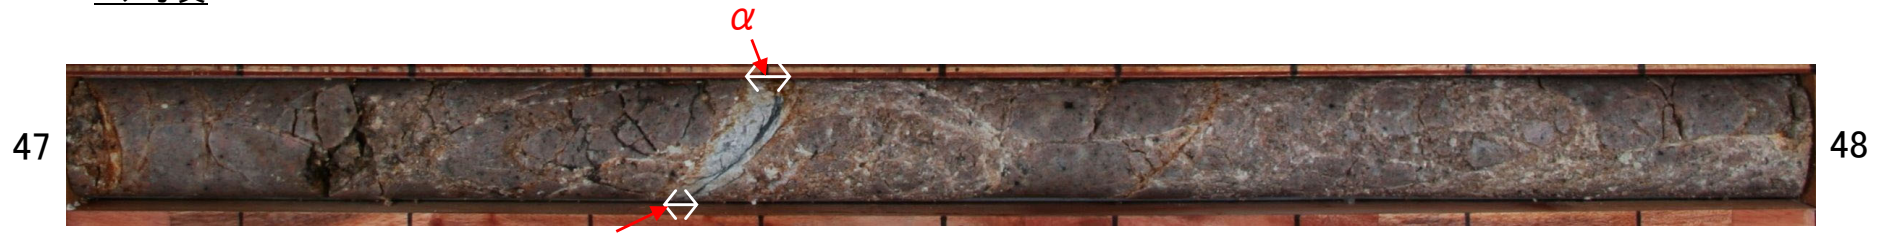
コア写真

・薄片は断層面  $\alpha$ ,  $\beta$  及び細粒化が進んだ範囲を含むように作製した。

※断層面  $\alpha$  は最新活動面

- 薄片試料は、肉眼観察により認定した断層面 $\alpha$ 、断層面 $\beta$ に沿って最も細粒化した部分を含み、人為的な試料の乱れの無い部分で作製した。

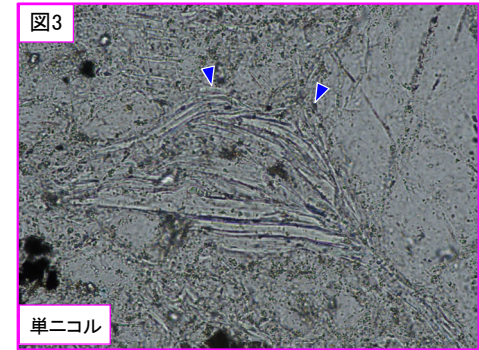
- ・最新活動ゾーンには, 以下の特徴が認められる。
- 多様な粒径の岩片が多く認められる。(図2)
- 角ばった岩片が多い。(図2)
- ジグソー状の角礫群が認められる。(図2)
- 塑性変形した雲母粘土鉱物が認められる。(図3)

破線はジグソー状の角礫群の範囲を示す

ステージを時計回りに約30度回転

青三角は屈曲箇所を示す

- 薄片観察では、以下の通り断層ガウジの特徴が認められなかった。
  - 基質を構成する粘土鉱物は少ない。
  - 断層面に沿った粘土状部は連続しない。
- 薄片観察では、以下の通りカタクレーサイトの特徴が認められた。
  - 多様な粒径の岩片が多く認められる。
  - 岩片の粒界を横断する破断面が認められる。
  - 角ばった岩片が多い。
  - ジグソー状の角礫群が認められる。
  - 塑性変形した雲母粘土鉱物が認められる。

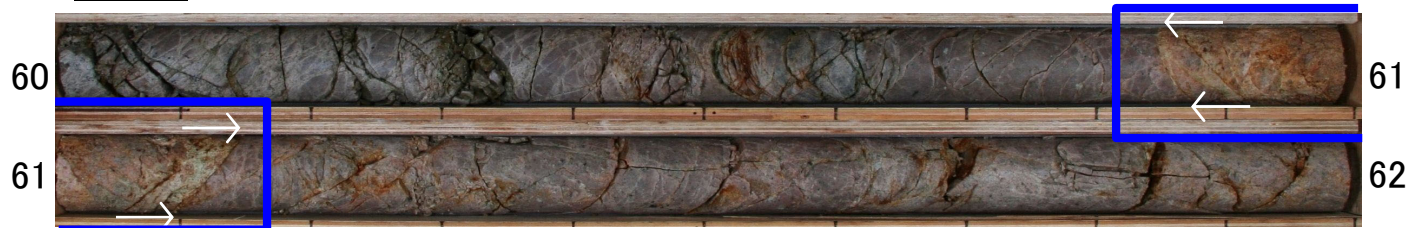
コア写真

・深度60.85～61.12mの「粘土混じり角礫状」と記載の箇所については、硬質で、含まれる細粒部は網目状に分布し、連続性及び直線性に乏しく、原岩組織が認められる岩片を主体とし基質も細粒化した岩片からなる組織も認められる。これらのことからカタクレーサイトであると判断した。

●60.85～61.12m：破碎部  
粘土混じり角礫状部（Hj）  
上端40°，下端50°でともに直線的に連続。径5～30mmの硬さ「C」の角礫からなる。明黄褐～緑灰色を呈する。

細粒部が網目状に分布する

- ・ 肉眼観察では、粘土混じり角礫状部の細粒部は、硬質であり、含まれる細粒部は網目状に分布し、原岩組織が認められる岩片を主体とし基質も細粒化した岩片からなる組織が認められることからカタクレーサイトであると判断した。

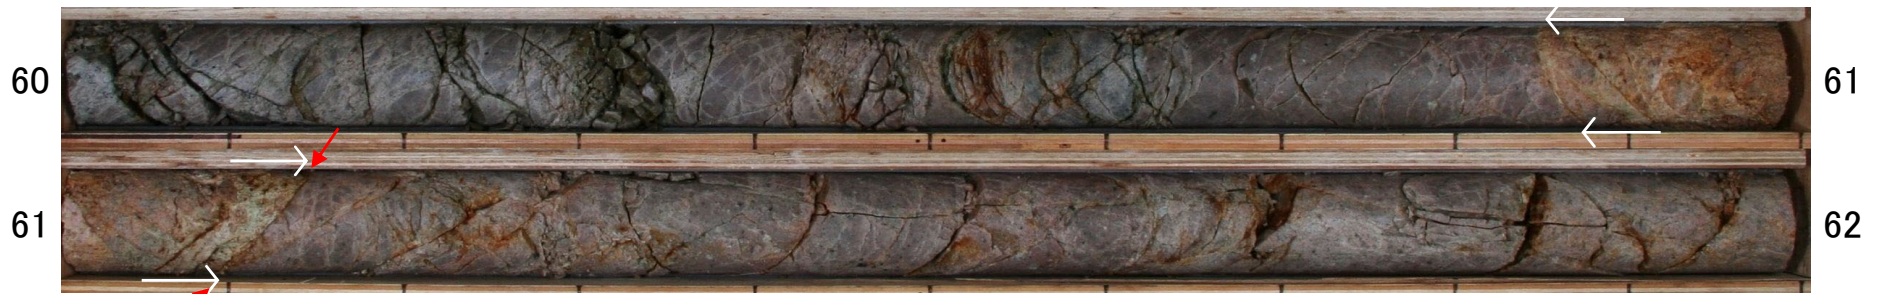
コア写真

・薄片は断層面 $\alpha$ 及び細粒化が進んだ範囲を含むように作製した。

※断層面 $\alpha$ は最新活動面

- ・ 薄片試料は、肉眼観察により認定した断層面  $\alpha$  に沿って最も細粒化した部分を含み、人為的な試料の乱れの無い部分で作製した。

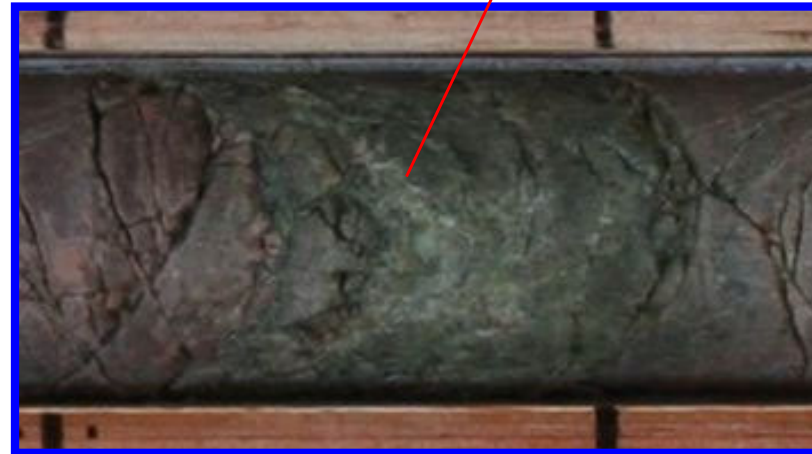
・深度105.54~105.61mの「シルト混じり砂礫状」と記載の箇所については、硬質で、含まれる細粒部は局所的に分布し、連続性及び直線性に乏しく、原岩組織が認められる岩片を主体とし基質も細粒化した岩片からなる組織も認められる。これらのことからカタクレーサイトであると判断した。

●105.54~105.61m：破碎部  
シルト混じり砂礫状部（Hj）  
上端45°、下端45°とともに直線的に連続。径30mm以下の岩片主体で灰白色粘土が脈状に分布する。変質が著しく、オリーブ灰色を呈する。

細粒部は局所的に分布する

- ・ 肉眼観察では、シルト混じり砂礫状部は、硬質であり、含まれる細粒部は局所的に分布し、連続性及び直線性に乏しく、原岩組織が認められる岩片を主体とし基質も細粒化した岩片からなる組織が認められることからカタクレーサイトであると判断した。

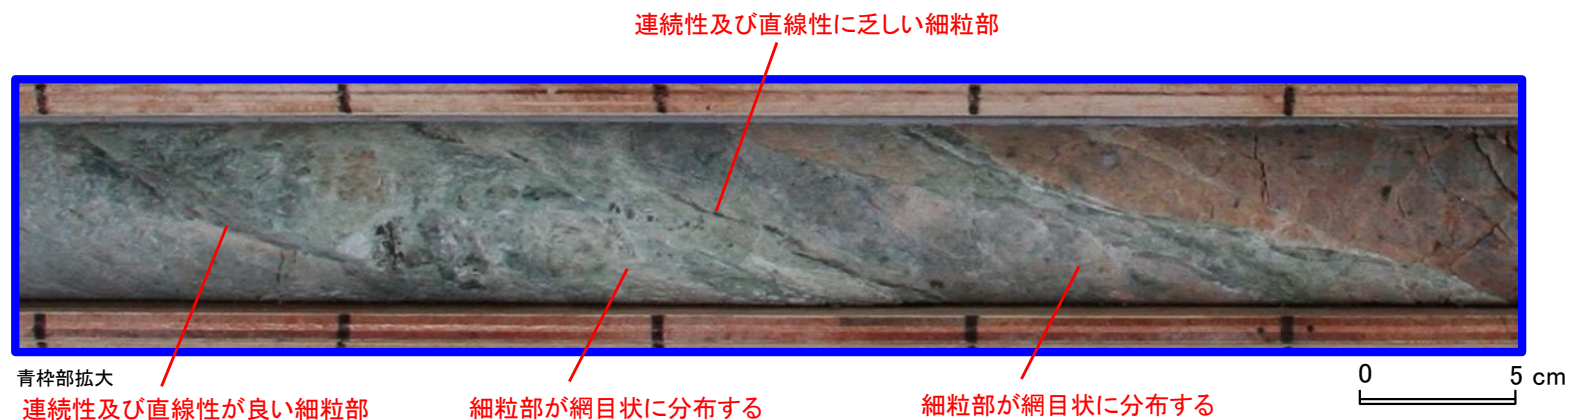
### コア写真

- ・深度109.16～109.18mの「細礫混じり粘土状」と記載の箇所については、軟質で、細粒部の連続性及び直線性が良く、原岩組織が認められる岩片を主体とし基質も細粒化した岩片からなる組織も認められない。これらのことから断層ガウジであると判断した。
- ・深度109.18～109.30mの「粘土質礫状」と記載の箇所については、硬質で、含まれる細粒部は網目状に分布し、連続性及び直線性に乏しく、原岩組織が認められる岩片を主体とし基質も細粒化した岩片からなる組織も認められる。これらのことからカタクレーサイトであると判断した。
- ・深度109.30～109.32mの「礫混じり粘土状」と記載の箇所については、原岩組織が認められる岩片を主体とし基質も細粒化した岩片からなる組織は認められないが、硬質で、細粒部の連続性及び直線性が乏しい。これらのことからカタクレーサイトであると判断した。
- ・深度109.32～109.46mの「粘土混じり礫状」と記載の箇所については、硬質で、含まれる細粒部は網目状に分布し、連続性及び直線性に乏しく、原岩組織が認められる岩片を主体とし基質も細粒化した岩片からなる組織も認められる。これらのことからカタクレーサイトであると判断した。

- 109.16～109.46m：破砕部（D-1破砕帯）
- 109.16～109.18m：細礫混じり粘土状部（Hc-2）  
傾斜75°。明緑灰色を呈する。幅2～10mm。
- 109.18～109.30m：粘土質礫状部（Hb）  
傾斜75°で直線的に連続。径2～30mmの礫主体で細粒部が分布する。変質が著しく、明緑灰色を呈する。幅60mm。
- 109.30～109.32m：礫混じり粘土状部（Hc-2）  
上端75°，下端80°。明緑灰色を呈する。幅10～20mm。
- 109.32～109.46m：粘土混じり礫状部（Hj）  
上端80°でやや波打って，下端80°で湾曲して連続。下端には幅1mmの白色粘土を伴う。径2～30mmの礫主体で細粒部が分布する。明緑灰色を呈する。幅60mm程度。
