破砕部性状 H24-B14-1 深度21.63~22.57m(変位センス, 薄片観察による断層岩区分(2/2))

破砕部性状 H24-B14-1 深度37.86~37.91m(肉眼観察による断層岩区分)

破砕部性状 H24-B14-1 深度42.62~42.88m(肉眼観察による断層岩区分)

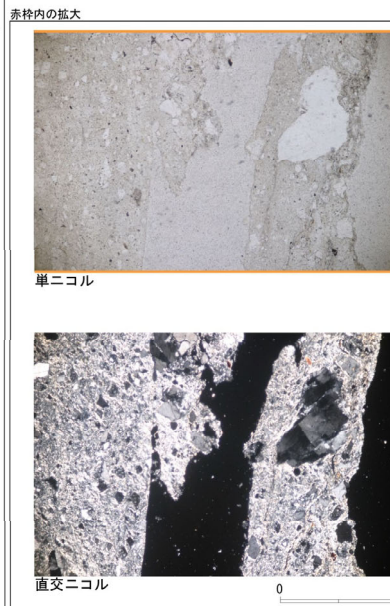
最新活動ゾーン

- ・H24-B14-1のボーリングコアから採取した薄片試料の観察結果によれば最新活動ゾーンの変位センスは、左ずれ成分が卓越する。
- ・最新活動ゾーンに以下の特徴が認められることから、断層ガウジと判断した。
 - (断層ガウジ) 粘土状部の分布は帯状で直線的かつ連続的である。
 - (断層ガウジ) 基質は粘土鉱物を主体とする。
 - (断層ガウジ) せん断構造に伴う粘土鉱物の定向配列が認められる。
 - 岩片は少ない。

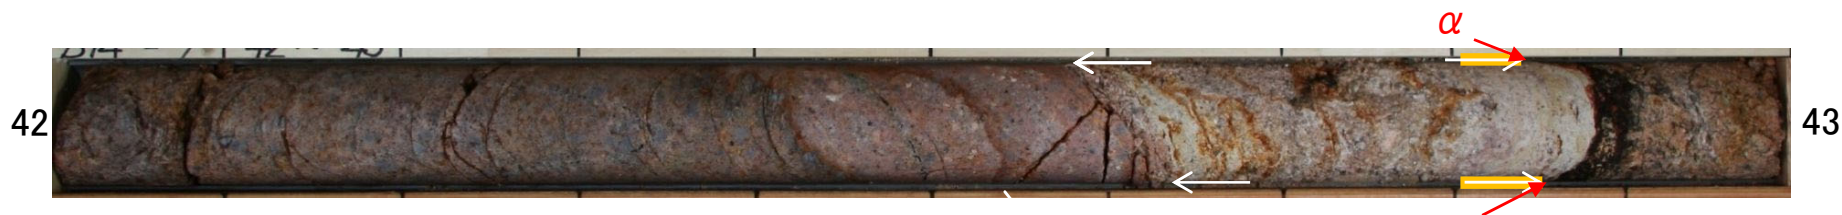
コア写真

・薄片は断層面 α 及び細粒化が進んだ範囲を含むように作製した。

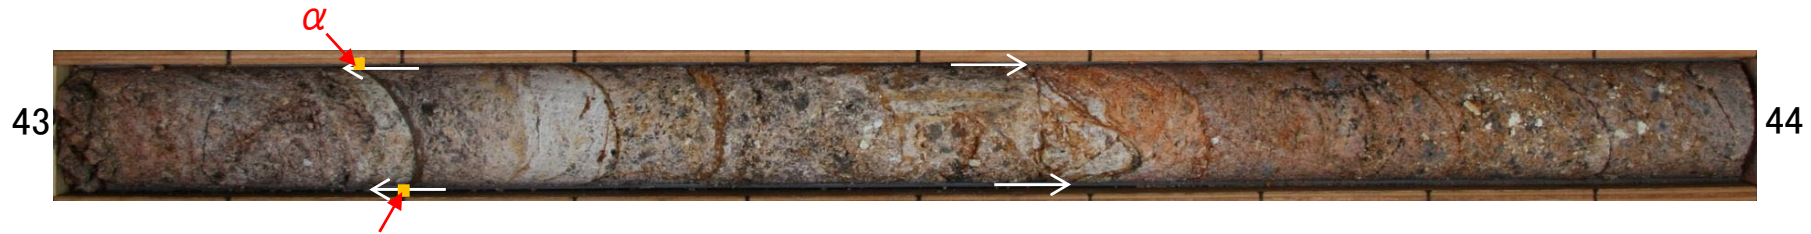
コア写真

・薄片は断層面 α 及び細粒化が進んだ範囲を含むように作製した。

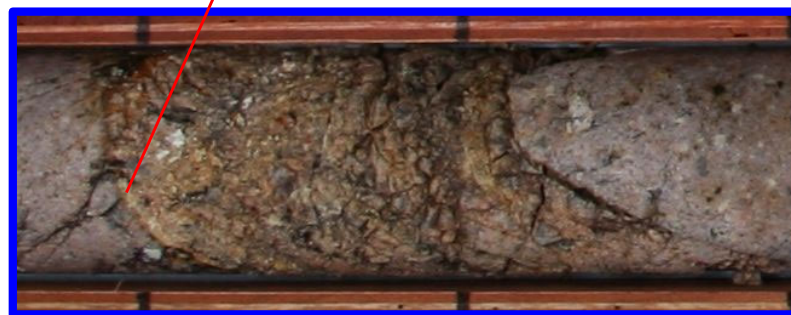
●61.09~61.22m：破砕部
61.09~61.22m：角礫状部(Hj)
上端48°，下端70°で、上下位の花崗斑岩と接する。いずれも境界は直線的。幅8.7cm程度。下部の破砕は軽微で、岩片は硬質（硬さC）であり、原岩の組織を残す。褐灰色を呈する。61.09mにはフィルム状の細粒部を連続的に挟む。

フィルム状の細粒部の連続性・直線性が良い

- ・深度61.09~61.22mの「角礫状」と記載の箇所については、やや硬質～硬質で、含まれる細粒部は局所的に分布し、連続性及び直線性に乏しく、原岩組織が認められる岩片を主体とし基質も細粒化した岩片からなる組織が認められる。これらのことからカタクレーサイトであると判断した。
- ・一方、深度61.09mにはフィルム状の細粒部を挟在している。幅が狭いため、肉眼観察では原岩組織が認められる岩片を主体とし基質も細粒化した岩片からなる組織の有無を把握できなかったが、細粒部は連続性及び直線性が良いため、断層ガウジとして扱うこととした。

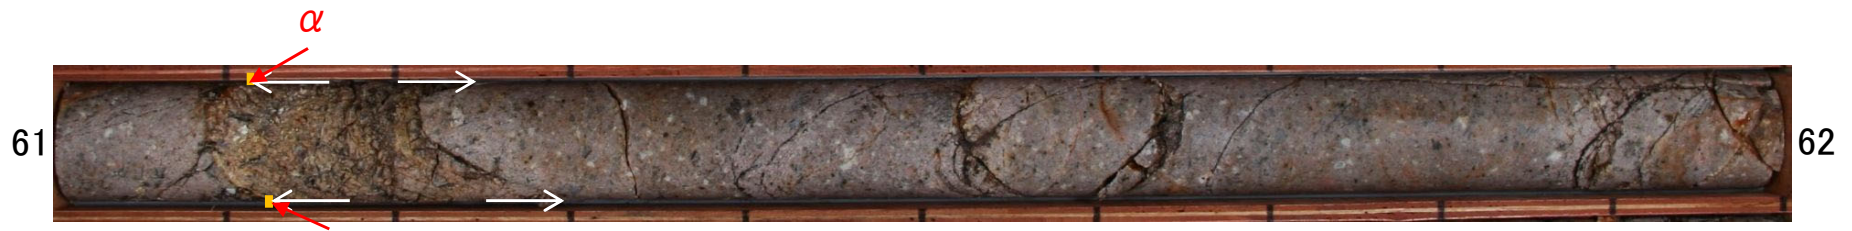
コア写真

・薄片は断層面 α 及び細粒化が進んだ範囲を含むように作製した。

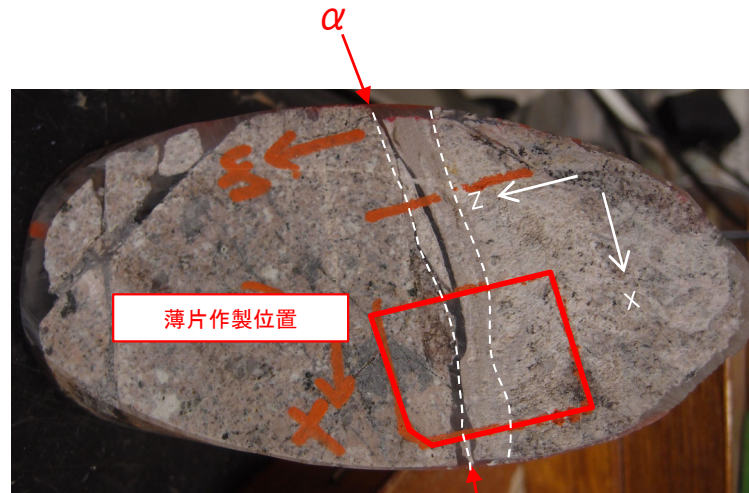
薄片作製位置写真

X:条線方向(下向きを正とする)
 Z:断層面の法線方向(上盤側を正とする)

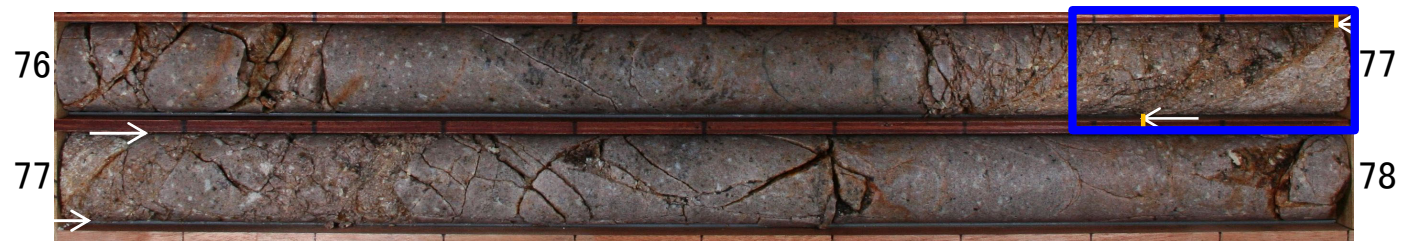
コア写真

- 76.94~77.03m : 破碎部
上端60°，下端40° でいずれも直線的。
- 76.94~77.03m : 粘土混じり砂礫状部 (Hb)
明赤灰色粘土が網目状に微細な砂礫間に挟む。せん断面と調和的で不連続な幅0.5mmで褐色化する淡黄色粘土脈が見られる。褐灰色を呈する。

淡黄色粘土は一部不明瞭となるが、直線性は良い

- ・深度76.94~77.03mの「粘土混じり砂礫状」と記載の箇所については、やや硬質であるが、含まれる細粒部は網目状に分布し、連続性及び直線性に乏しく、原岩組織が認められる岩片を主体とし基質も細粒化した岩片からなる組織が認められる。これらのことから変質したカタクレーサイトであると判断した。
- ・深度76.94mには淡黄色粘土脈を挟在している。幅が狭いため、原岩組織が認められる岩片を主体とし基質も細粒化した岩片からなる組織の有無を把握できなかったが、粘土は軟質で、連続性は一部で不明瞭になるが、直線性が良い。これらのことから断層ガウジとして扱うこととした。

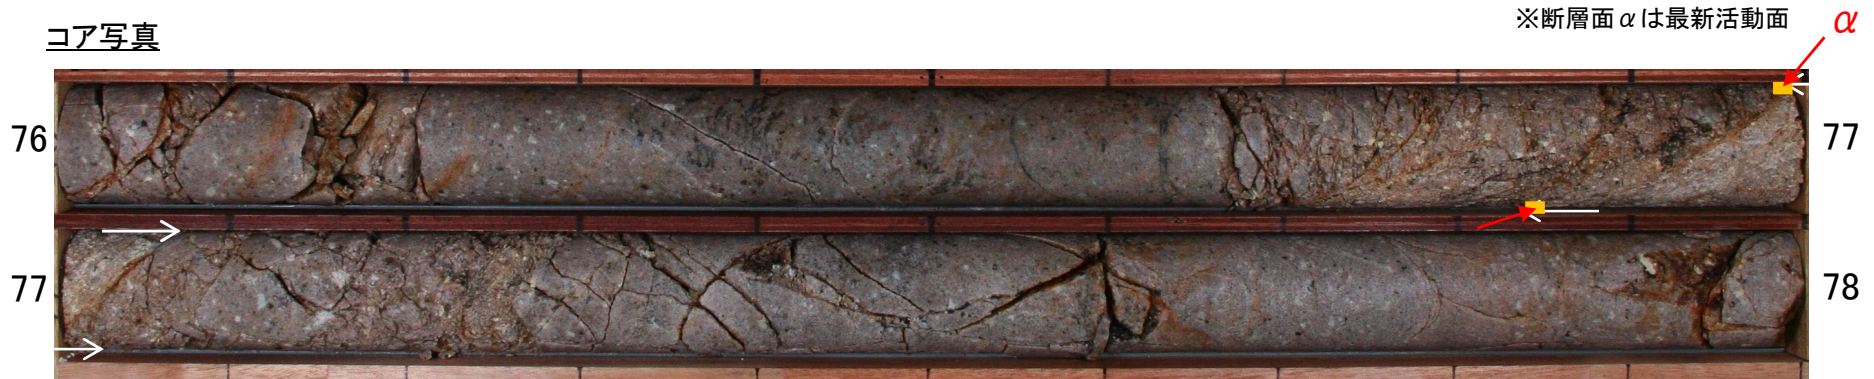
コア写真

・薄片は断層面 α 及び細粒化が進んだ範囲を含むように作製した。

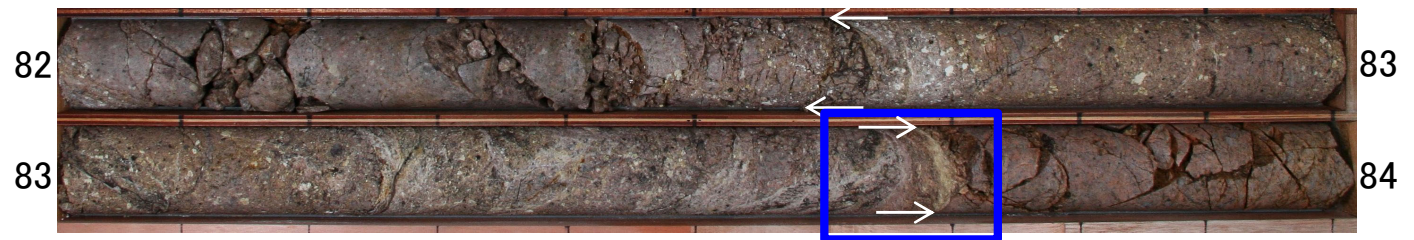
コア写真

●82.59~83.71m：破碎部
 82.59~83.71m：粘土混じり礫状部(Hj)
 上端20°で不明瞭、下端54°でシャープ。下端には幅1~5mm程度で膨縮するやや軟質な淡黄色粘土を伴う。上下位に比べて軟質となる。
 特に83.25~83.71mでは全ての長石類が変質し、網目状の灰白色粘土が不規則・不連続に分布し、軟質(硬さE)となる。原岩の組織はわずかに残るが、割れ目は消滅し、識別できない。灰赤色を呈する。
 83.66mに傾斜55°で幅2mmのやや軟質な明赤灰色粘土を挟む。連続しているが、一部境界が不明瞭で直線性に乏しい。

淡黄色粘土は膨縮し直線性に乏しい

- ・深度82.59~83.71mの「粘土混じり礫状」と記載の箇所については、やや硬質～硬質で、含まれる細粒部は一部で網目状に分布し、連続性及び直線性に乏しく、原岩組織が認められる岩片を主体とし基質も細粒化した岩片からなる組織も認められる。これらのことから変質したカタクレーサイトであると判断した。
- ・深度83.66mには明赤灰色粘土を挟在している。粘土はやや軟質で、連続しているが、一部境界が不明瞭で直線性に乏しいため、変質したカタクレーサイト中の粘土脈であると判断した。
- ・深度83.71mには淡黄色粘土を挟在している。粘土はやや軟質で、連続しているが、幅が膨縮し、直線性に乏しいため、変質したカタクレーサイト中の粘土脈であると判断した。

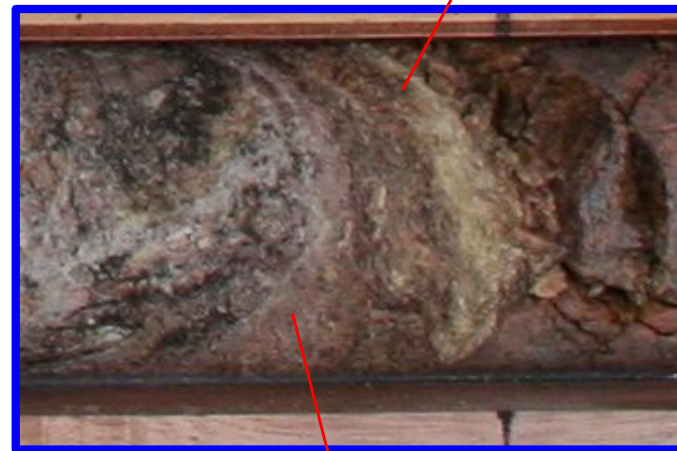
青枠部拡大

明赤灰色粘土は境界が不明瞭で直線性に乏しい
