破砕部性状 H24-D1-2 深度12.38~12.97m(変位センス, 薄片観察による断層岩区分(2/3))

破砕部性状 H24-D1-2 深度12.38～12.97m(断層岩区分の総合評価)

破砕部性状 H24-D1-2 深度19.78~19.87m(肉眼観察による断層岩区分)

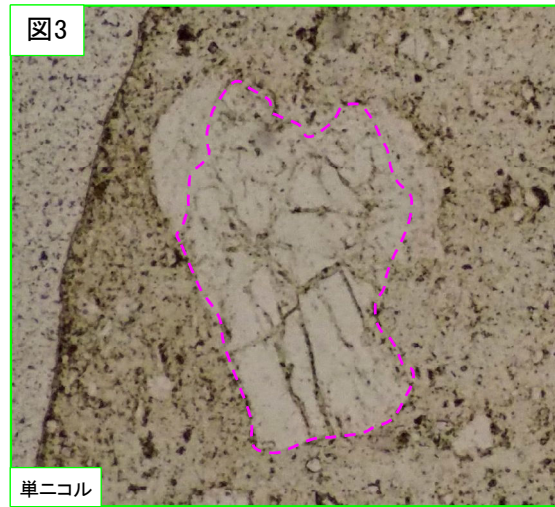
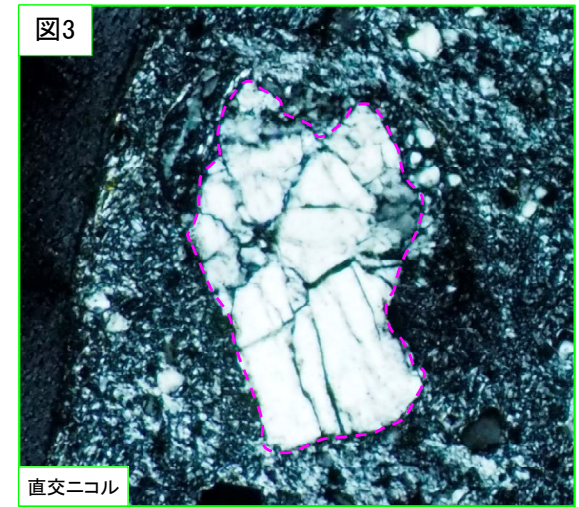
- ・最新活動ゾーンには, 以下の特徴が認められる。
- ジグソー状の角礫群が認められる。(図3)

破線はジグソー状の角礫群の範囲を示す

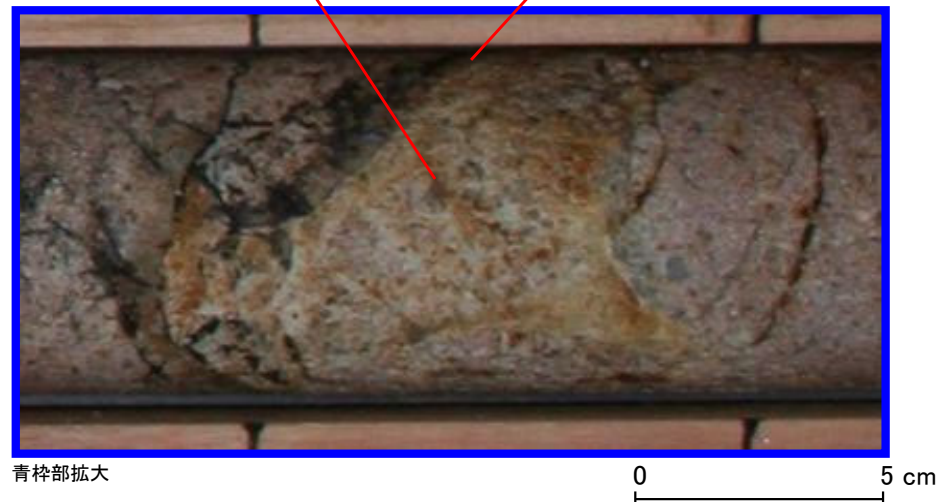
コア写真

●19.78~19.87m：破砕部
粘土混じり礫状部 (Hj)
上端53°，下端63° とともに直線的でシャープに連続する。径1~3mmの石英粒と径5mm前後の粘土化した花崗斑岩の岩片を含む。やや硬質。浅黄橙色を呈する。幅10~50mmと膨縮する。
19.82mに幅1mm以下の灰白色粘土を直線的に挟在する。

細粒部が網目状に分布する

深度19.82mの幅1mm以下の細粒部

- ・深度19.78~19.87mの「粘土混じり礫状」と記載の箇所については、やや硬質で、含まれる細粒部は網目状に分布し、連続性及び直線性に乏しく、原岩組織が認められる岩片を主体とし基質も細粒化した岩片からなる組織も認められる。これらのことから変質したカタクレーサイトであると判断した。
- ・一方、深度19.82mには幅1mm以下の細粒部が挟在しており、幅が狭いため、肉眼観察では原岩組織が認められる岩片を主体とし基質も細粒化した岩片からなる組織の有無を把握できなかった。これらのことから断層ガウジとして扱うこととした。

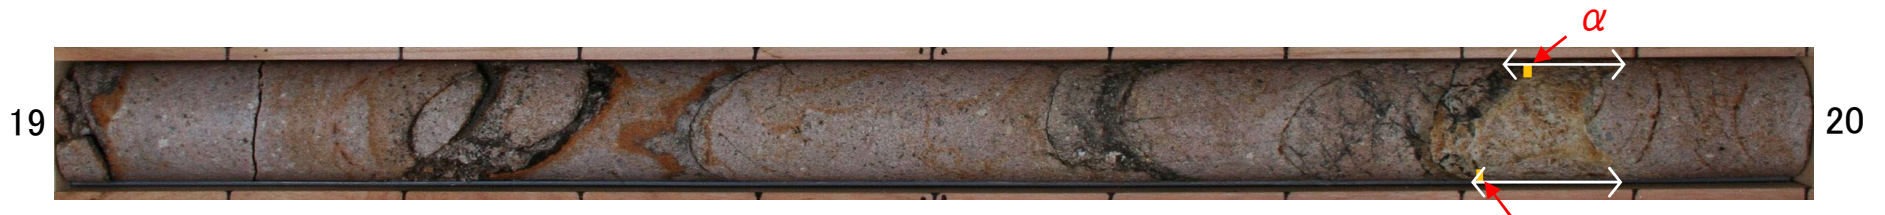
コア写真

・薄片は断層面 α 及び細粒化が進んだ範囲を含むように作製した。細粒化は、断層面 α に沿った幅1mm以下の範囲のみ。

※断層面 α は最新活動面

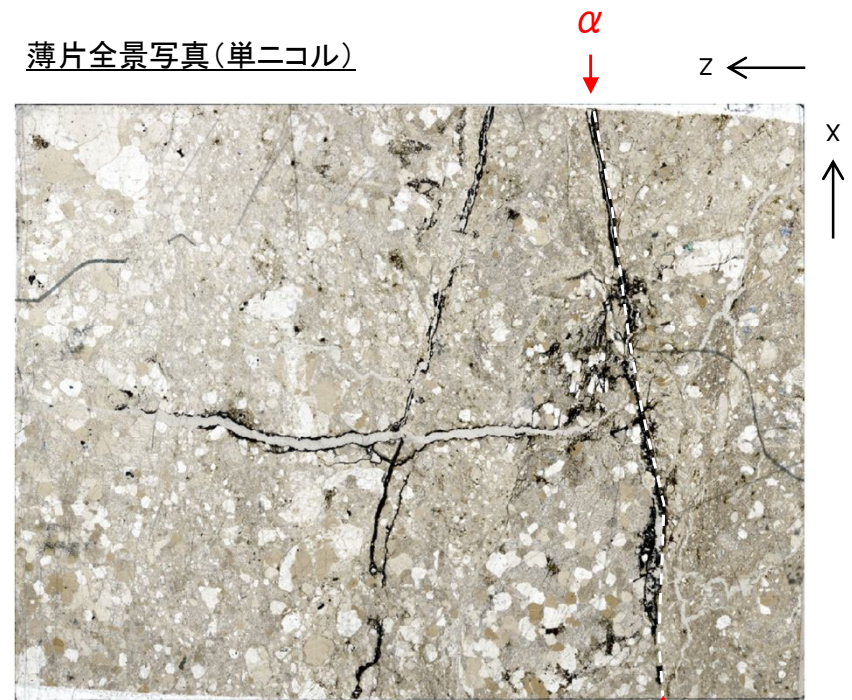
薄片全景写真(単ニコル)

X:条線方向(下向きを正とする)
Z:断層面の法線方向(上盤側を正とする)

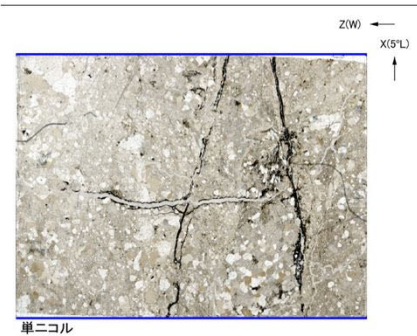
- ・H24-D1-2のボーリングコアから採取した薄片試料の観察結果によれば最新活動ゾーンの変位センスは、左ずれ成分が卓越する。
- ・最新活動ゾーンに以下の特徴が認められることから、カタクレーサイトのみからなる破碎部であると判断した。
 - (カタクレーサイト) 基質を構成する粘土鉱物は少ない。
 - (カタクレーサイト) 断層面に沿った帯状の粘土状部は連続しない。
 - (カタクレーサイト) 多様な粒径の岩片が多く認められる。
 - (カタクレーサイト) 角ばった岩片が多い。
 - (カタクレーサイト) ジグソー状の角礫群が認められる。
 - (カタクレーサイト) 塑性変形した雲母粘土鉱物が認められる。

最新活動ゾーン

0 10cm
 ブロックサンプル

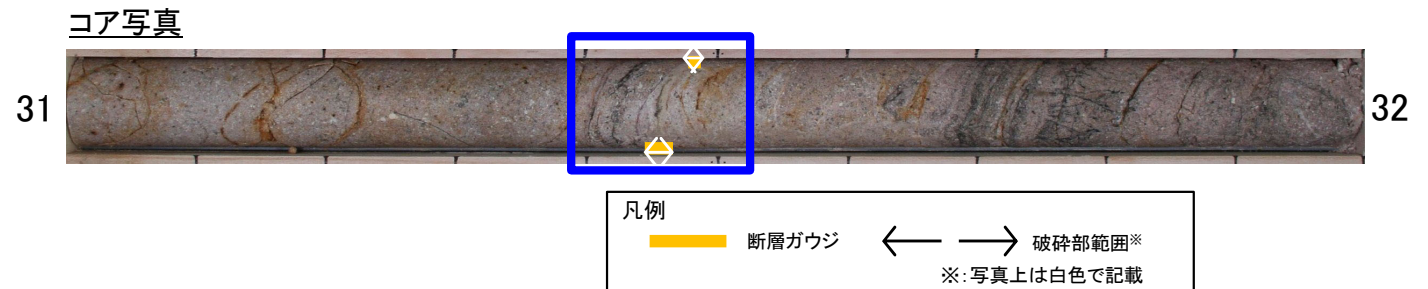
青枠部拡大

●31.44~31.46m：破砕部
粘土状部 (Hc-1)
傾斜35°で直線的にシャープに連続。
径1~2mmの石英粒を含む。軟質。灰
白~にぶい黄橙~灰赤色を呈する。
幅10~12mm。

連続性及び直線性が良い細粒部

・深度31.44~31.46mの「粘土状」と記載の箇所については、軟質で、細粒部の連続性及び直線性が良く、原岩組織が認められる岩片を主体とし基質も細粒化した岩片からなる組織も認められない。これらのことから断層ガウジであると判断した。

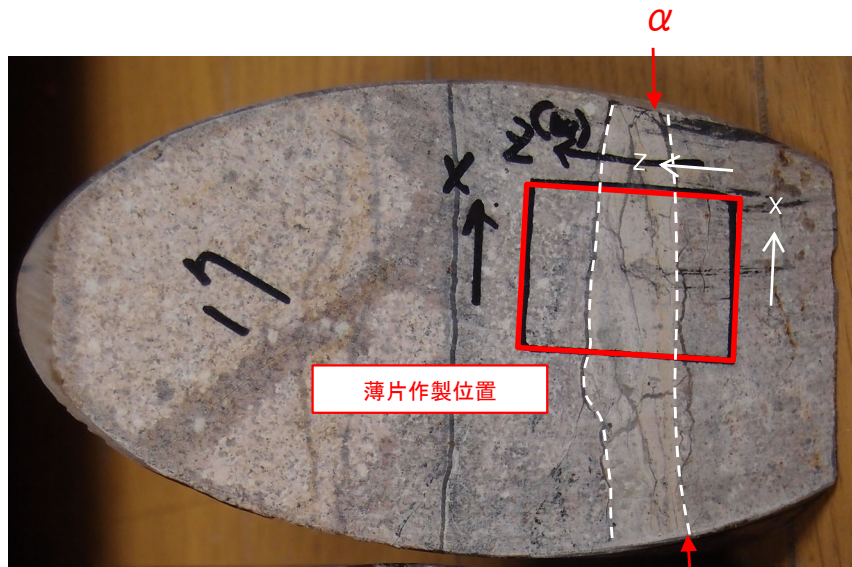
薄片作製位置写真

X: 条線方向 (下向きを正とする)
Z: 断層面の法線方向 (上盤側を正とする)

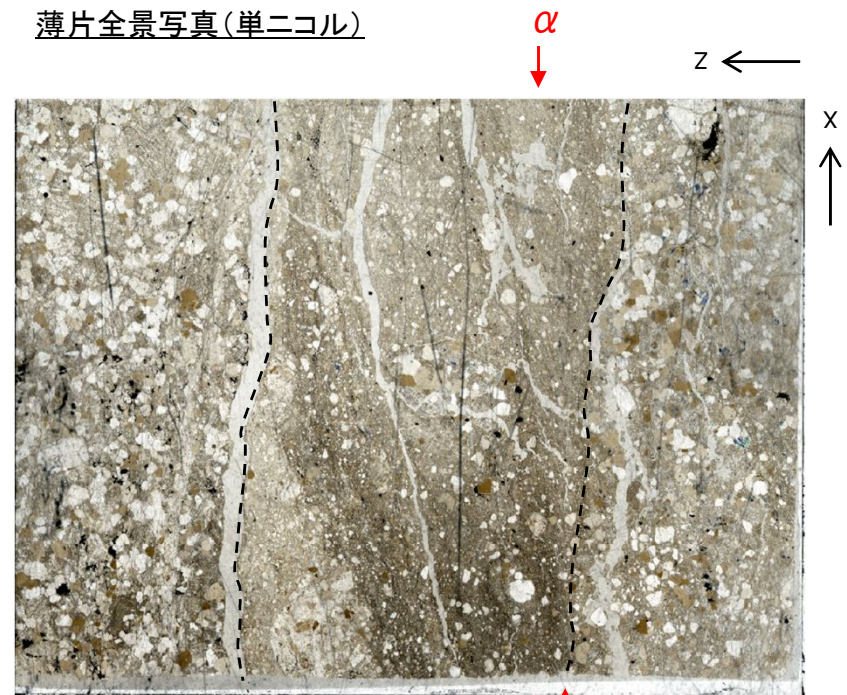
薄片全景写真(単ニコル)

X: 条線方向 (下向きを正とする)
Z: 断層面の法線方向 (上盤側を正とする)

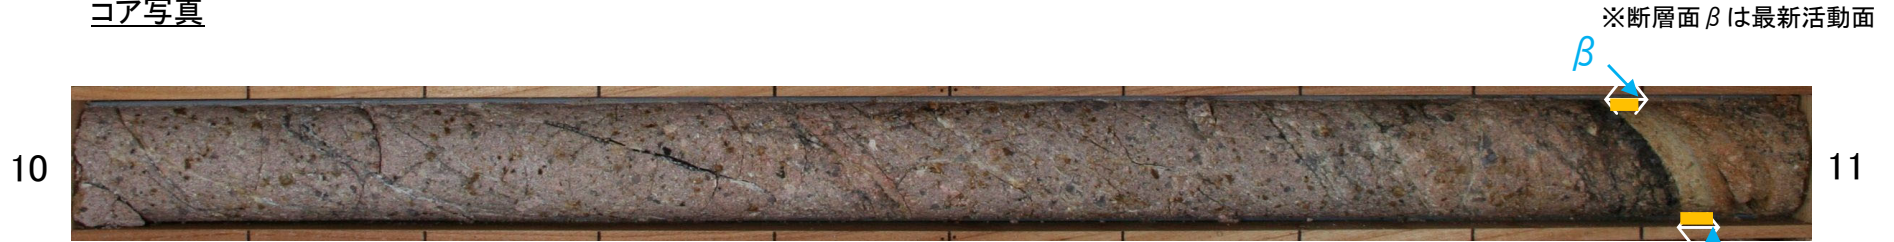
コア写真

・薄片は断層面β及び細粒化が進んだ範囲を含むように作製した。

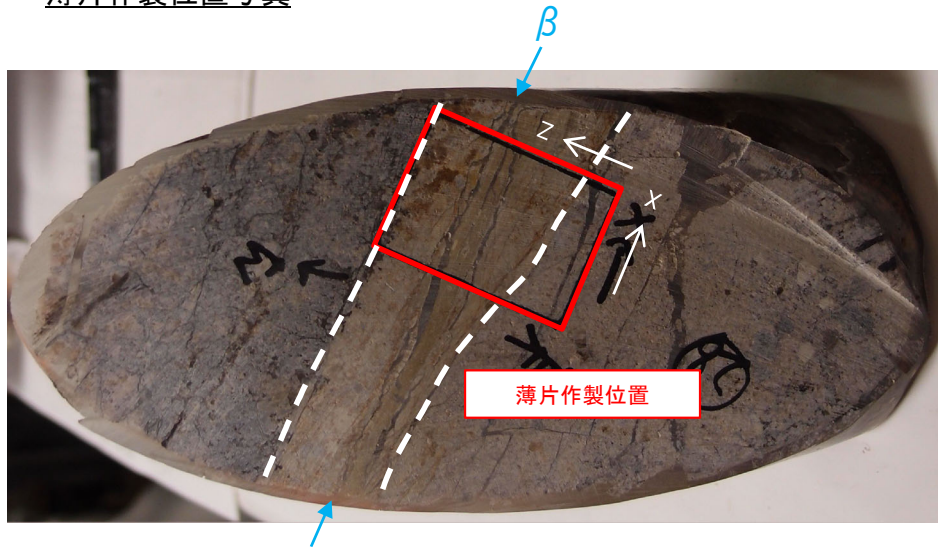
薄片作製位置写真

X: 糸線方向(下向きを正とする)
 Z: 断層面の法線方向(上盤側を正とする)

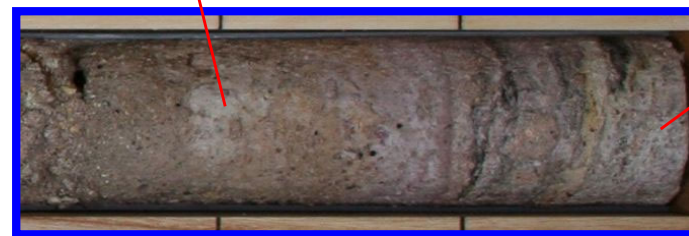
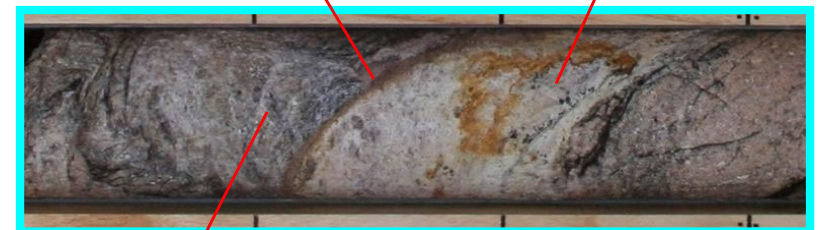
コア写真

● 27.75~28.43m: 破砕部
 27.75~27.91m: 粘土質礫状部 (Hb)
 上端20°で砂状化し不明瞭, 下端15°で直線的にシャープに連続。径2~3mmの石英粒, 径5~10mmのほぼ粘土化した岩片を多く含む。やや軟質。下端は幅2~3mmでマンガン鉱染を受ける。上端側は明褐灰色, 下端側は明赤灰色でマンガン鉱染部は黒褐色を呈する。幅160mm。
 27.91~28.33m: 粘土混じり岩片状部 (Hj)
 上端15°, 下端53°とともに直線的でシャープに連続。幅1~5mmの灰黄~にぶい黄橙~灰白色の軟質粘土が27.91~27.96mでは10~20°で, 27.96m以深では網状に分布する。全体に明褐灰~にぶい黄橙色を呈する。
 28.33m: 粘土状部 (Hc-1)
 傾斜53°で直線的にシャープに幅2~5mmの灰黄褐色の軟質な粘土からなる。
 28.33~28.43m: 粘土質礫状部 (Hb)
 上端53°, 下端60°とともに直線的でシャープに連続。径1~2mmの石英粒と径3~10mmの大半が粘土化した花崗斑岩の岩片からなる。軟質。灰白~明赤灰~明黄褐色を呈する。幅60mm。

細粒部は局所的に分布する

細粒部が網目状に分布する

水色粋部拡大

- 深度27.75~27.91mの「粘土質礫状」と記載の箇所については、やや軟質であるが、含まれる細粒部は局所的に分布し、連続性及び直線性に乏しく、原岩組織が認められる岩片を主体とし基質も細粒化した岩片からなる組織も認められる。これらのことから変質したカタクレサイトであると判断した。
- 深度27.91~28.33mの「粘土混じり岩片状」と記載の箇所については、やや軟質であるが、含まれる細粒部は網目状に分布し、連続性及び直線性に乏しく、原岩組織が認められる岩片を主体とし基質も細粒化した岩片からなる組織も認められる。これらのことから変質したカタクレサイトであると判断した。
- 深度28.33mの「粘土状」と記載の箇所については、軟質で、細粒部の連続性及び直線性が良く、原岩組織が認められる岩片を主体とし基質も細粒化した岩片からなる組織も認められない。これらのことから断層ガウジであると判断した。
- 深度28.33~28.43mの「粘土質礫状」と記載の箇所については、軟質であるが、含まれる細粒部は網目状に分布し、連続性及び直線性に乏しく、原岩組織が認められる岩片を主体とし基質も細粒化した岩片からなる組織も認められる。これらのことから変質したカタクレサイトであると判断した。
