# 破砕部性状 H27-B-3 深度76.59~76.89m(薄片作製位置)

# 破砕部性状 H27-B-3 深度76.59~76.89m(変位センス, 薄片観察による断層岩区分(1/2))

## 破碎部性状 H27-B-3 深度91.35～91.54m(肉眼観察による断層岩区分)

## 破砕部性状 H27-B-3 深度99.50~99.68m(肉眼観察による断層岩区分)

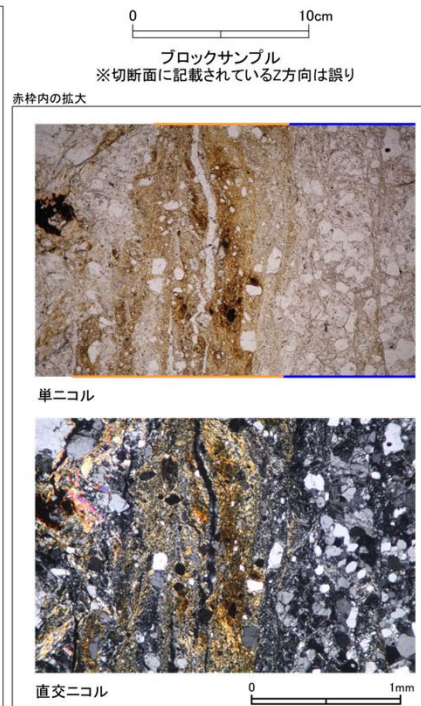
・H27-B-3のボーリングコアから採取した薄片試料の観察結果によれば最新活動ゾーンの変位センスは、右ずれ成分が卓越する。  
 ・最新活動ゾーンに以下の特徴が認められることから、断層ガウジと判断した。

- (断層ガウジ)せん断構造に伴う粘土鉱物の定向配列が認められる。
- (断層ガウジ)基質は粘土鉱物を主体とする。
- (断層ガウジ)粘土状部の分布は帯状で直線的である。
- 岩片は少ない。
- (断層ガウジ)丸みを帯びている岩片が多い。

薄片の作製方向は断層面に  
直交方向かつ条線方向に平行方向

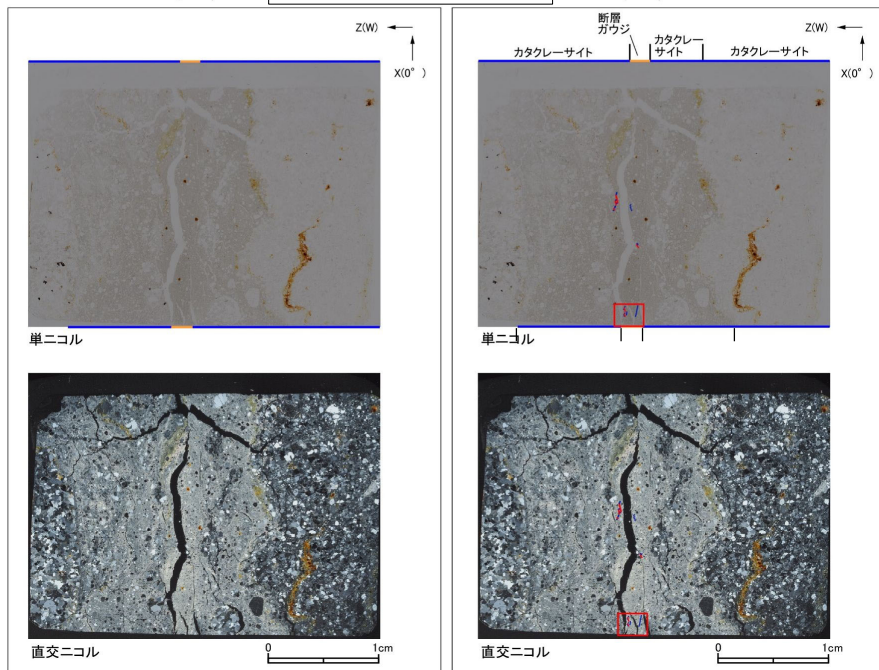
- ・H27-B-3のボーリングコアから採取した薄片試料の観察結果によれば最新活動ゾーンの変位センスは、左ずれ成分が卓越する。
- ・最新活動ゾーンには、断層ガウジとカタクレーサイトの特徴が認められるが、カタクレーサイトの特徴は、カタクレーサイトが断層ガウジに取り込まれたものと考えられることから断層ガウジと判断した。
- (断層ガウジ)せん断構造に伴う粘土鉱物の定向配列が認められる。
- (断層ガウジ)基質は粘土鉱物を主体とする。
- (断層ガウジ)粘土状部の分布は帯状で直線的である。
- 岩片は少ない。
- (断層ガウジ)丸みを帯びている岩片が多い。
- (カタクレーサイト)岩片の粒界を横断する破断面が認められる。

※1 破砕部の走向・傾斜をBHTV画像から取得できなかったことから、試掘坑で確認したH-3eの走向・傾斜データ(N12E75W)を代用している

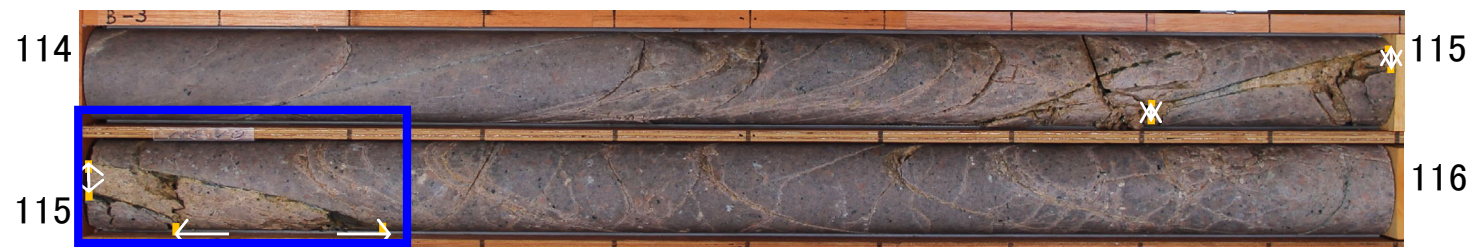
### コア写真

深度115.12mのフィルム状の細粒部

深度115.00mのフィルム状の細粒部

細粒部が網目状に分布する

- ・深度115.00~115.12mの「粘土混じり礫状」と記載の箇所については、やや硬質で、含まれる細粒部は網目状に分布し、連続性及び直線性に乏しく、原岩組織が認められる岩片を主体とし基質も細粒化した岩片からなる組織も認められる。これらのことから変質したカタクレーサイトであると判断した。
- ・一方、破碎部の上端と下端にはフィルム状の細粒部が挟在しており、幅が狭いため、原岩組織が認められる岩片を主体とし基質も細粒化した岩片からなる組織の有無を把握できなかった。また、コアの一部が欠落し、連続性は不明であるが、やや軟質で直線的にフィルム状の細粒部が分布する。これらのことから断層ガウジとして扱うこととした。

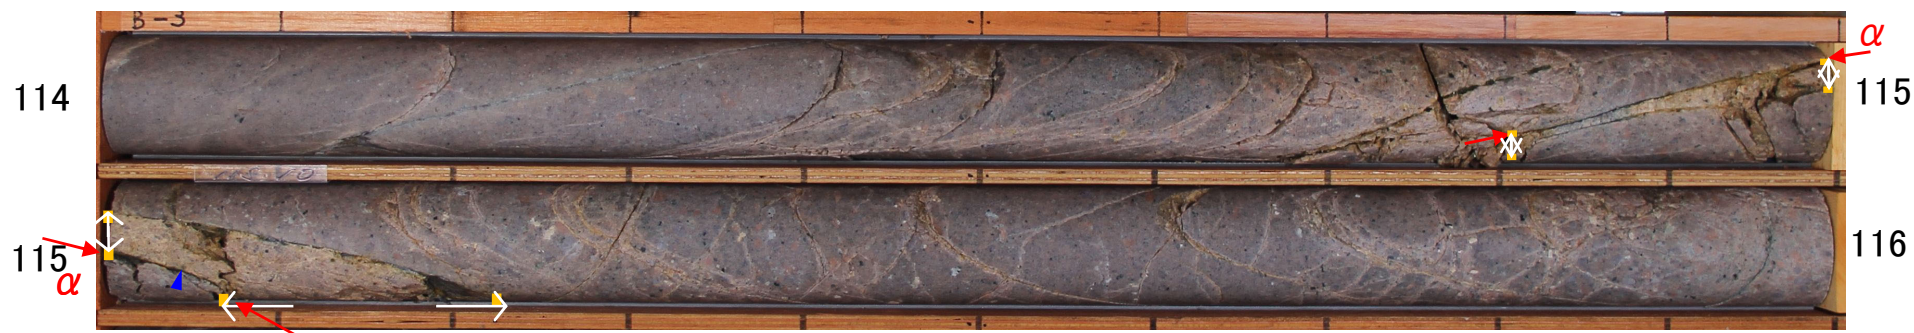
コア写真

・薄片は断層面  $\alpha$  及び細粒化が進んだ範囲を含むように作製した。

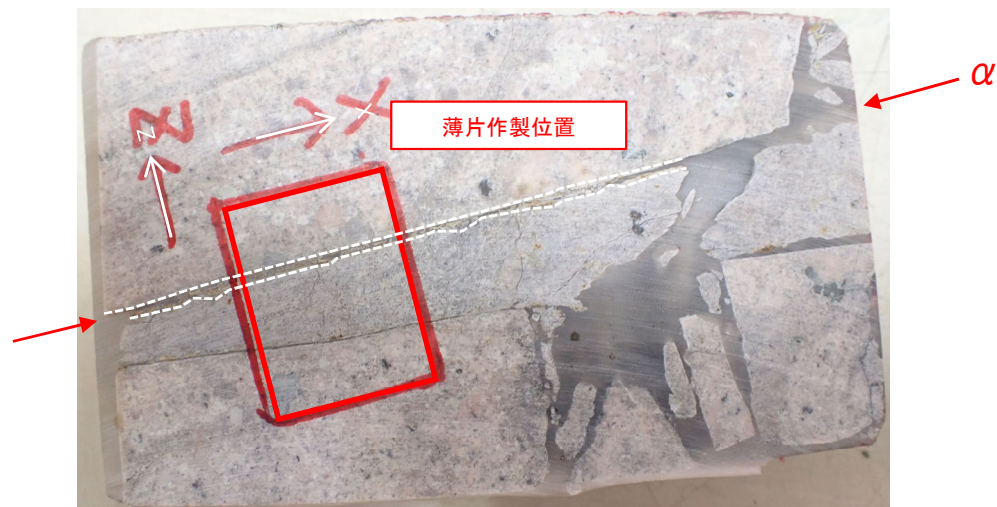
薄片作製位置写真

X: 条線方向(下向きを正とする)  
 Z: 断層面の法線方向(上盤側を正とする)

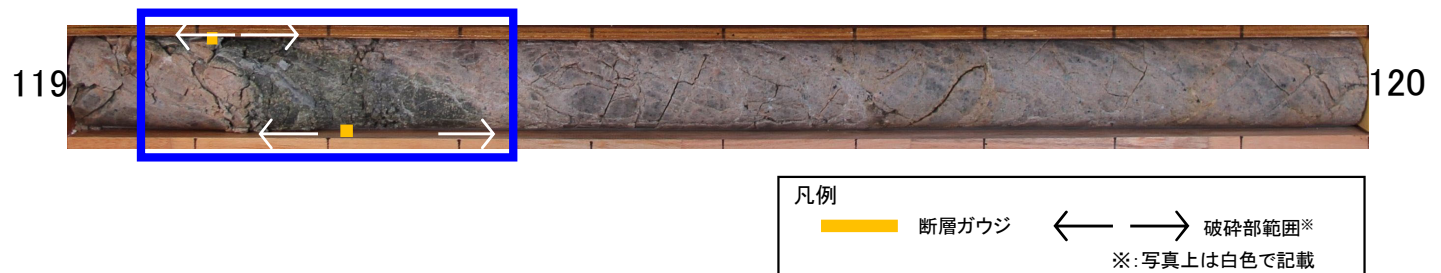
### コア写真

連続性及び直線性が良い細粒部

細粒部は局所的に分布する

- ・深度119.11~119.16mの「粘土混じり岩片状」と記載の箇所については、やや硬質で、含まれる細粒部は局所的に分布し、連続性及び直線性に乏しく、原岩組織が認められる岩片を主体とし基質も細粒化した岩片からなる組織も認められる。これらのことから変質したカタクレーサイトであると判断した。
- ・深度119.16~119.18mの「粘土状」と記載の箇所については、軟質で、細粒部の連続性及び直線性が良く、原岩組織が認められる岩片を主体とし基質も細粒化した岩片からなる組織も認められない。これらのことから断層ガウジであると判断した。
- ・深度119.18~119.25mの「粘土混じり岩片状」と記載の箇所については、やや硬質で、含まれる細粒部は局所的に分布し、連続性及び直線性に乏しく、原岩組織が認められる岩片を主体とし基質も細粒化した岩片からなる組織も認められる。これらのことから変質したカタクレーサイトであると判断した。

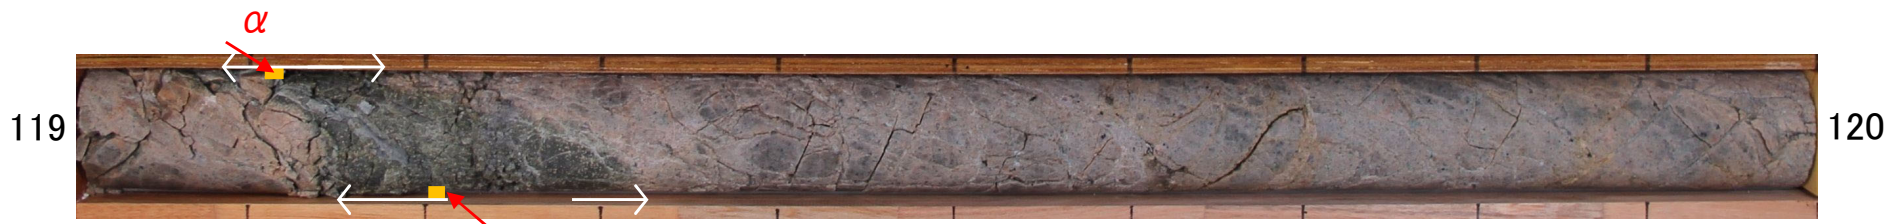
コア写真

・薄片は断層面  $\alpha$  及び細粒化が進んだ範囲を含むように作製した。

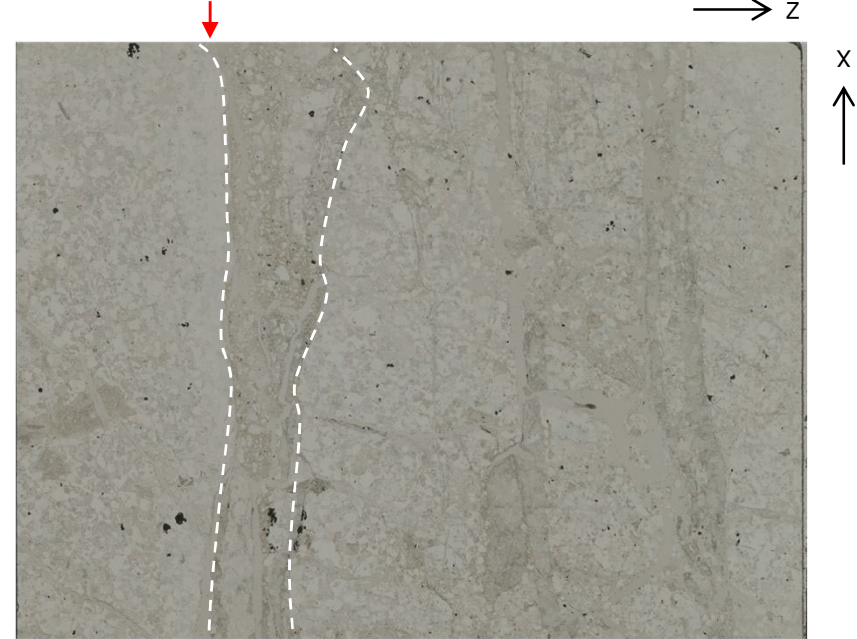
薄片全景写真(単ニコル)

X: 条線方向(下向きを正とする)  
Z: 断層面の法線方向(上盤側を正とする)

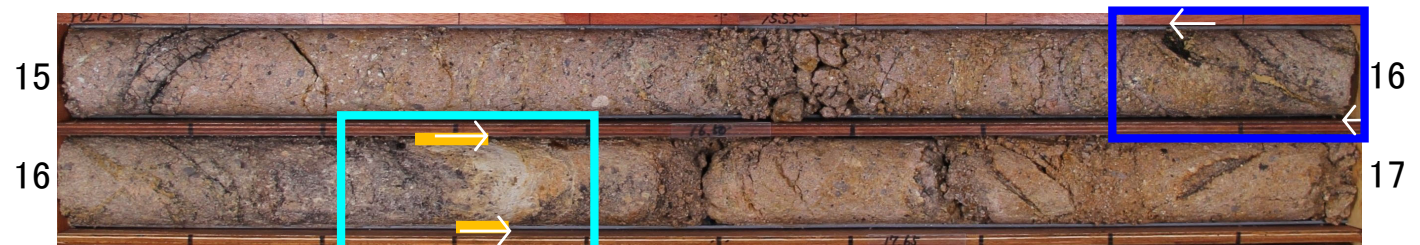
### コア写真

深度16.33~16.36mの灰白色粘土

緑灰色粘土がせん滅する

- ・深度15.91mの「幅2~6mmの緑灰色粘土が不連続に分布する。」と記載の箇所については、やや軟質で、原岩組織が認められる岩片を主体とし基質も細粒化した岩片からなる組織も認められないが、粘土が途中でせん滅し、連続性に乏しい。これらのことから変質したカタクレーサイトであると判断した。含まれる細粒部は、変質したカタクレーサイト中の粘土脈である。
- ・深度15.91~16.33mの「粘土混じり礫状~粘土質礫状」と記載の箇所については、やや軟質であるが、含まれる細粒部はいずれも局所的に分布し、連続性及び直線性に乏しく、原岩組織が認められる岩片を主体とし基質も細粒化した岩片からなる組織が認められる。これらのことから変質したカタクレーサイトであると判断した。
- ・深度16.33~16.36mの「粘土状~礫混じり粘土状」と記載の箇所については、粘土の直線性に乏しいが、粘土は軟質で、連続性が良く、原岩組織が認められる岩片を主体とし基質も細粒化した岩片からなる組織も認められない。これらのことから断層ガウジであると判断した。

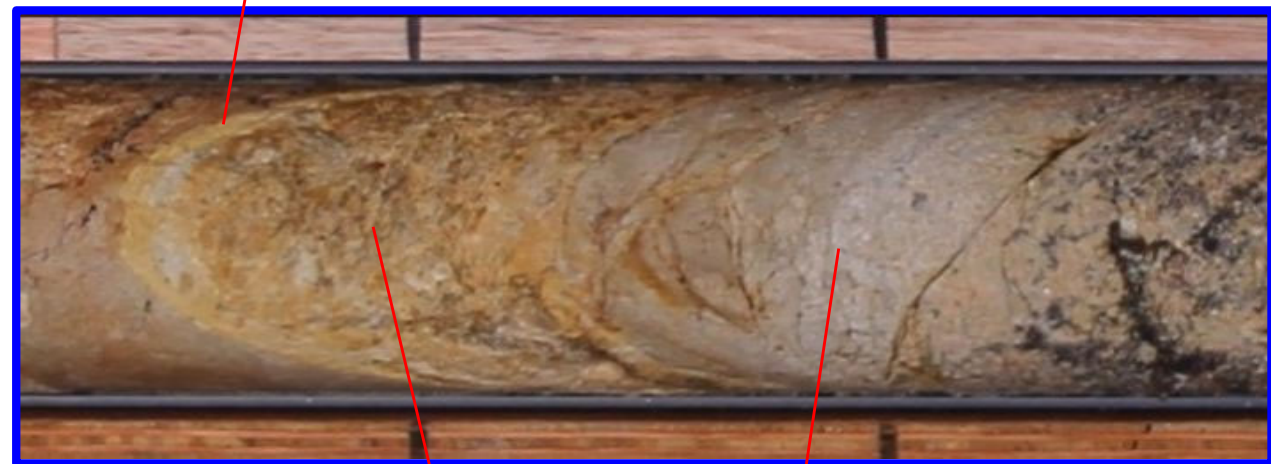
### コア写真

連続性及び直線性が良い細粒部

細粒部が網目状に分布する

- ・深度23.97~24.20mの「粘土混じり岩片状」と記載の箇所については、やや硬質で、含まれる細粒部は網目状に分布し、連続性及び直線性に乏しく、原岩組織が認められる岩片を主体とし基質も細粒化した岩片からなる組織も認められる。これらのことから変質したカタクレーサイトであると判断した。
- ・深度24.20~24.24mの「礫混じり粘土状」と記載の箇所については、原岩組織が認められる岩片を主体とし基質も細粒化した岩片からなる組織は認められないが、硬質で、細粒部の上端側は大きく波打ち直線性に乏しい。これらのことからカタクレーサイトであると判断した。
- ・深度24.24~24.25mの「粘土状」と記載の箇所については、やや硬質で、細粒部の連続性及び直線性が良く、原岩組織が認められる岩片を主体とし基質も細粒化した岩片からなる組織も認められない。これらのことから断層ガウジであると判断した。
- ・深度24.25~24.33mの「粘土混じり岩片状」と記載の箇所については、やや硬質で、含まれる細粒部は網目状に分布し、連続性及び直線性に乏しく、原岩組織が認められる岩片を主体とし基質も細粒化した岩片からなる組織も認められる。これらのことから変質したカタクレーサイトであると判断した。
- ・深度24.33~24.42mの「粘土質礫状」と記載の箇所については、硬質~やや硬質で、含まれる細粒部は網目状に分布し、連続性及び直線性に乏しく、原岩組織が認められる岩片を主体とし基質も細粒化した岩片からなる組織も認められる。これらのことから変質したカタクレーサイトであると判断した。

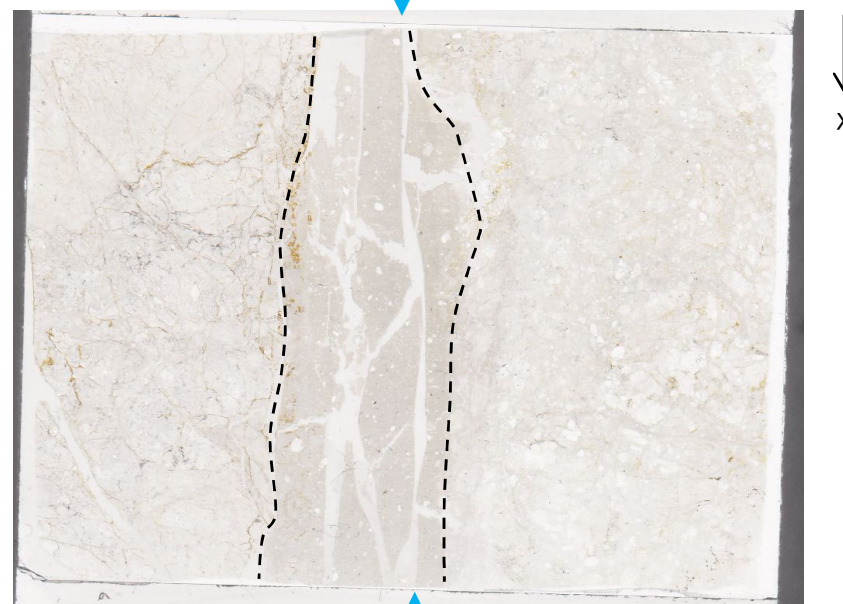
薄片全景写真(単ニコル)

X:条線方向(下向きを正とする)  
Z:断層面の法線方向(上盤側を正とする)
