# 破碎部性状 H24-D1-5 深度47.47~47.89m(変位センス, 薄片観察による断層岩区分(2/2))

## 破碎部性状 H31-R-1 深度24.50～24.67m(肉眼観察による断層岩区分)

# 破砕部性状 H31-R-1 深度24.50~24.67m(変位センス, 薄片観察による断層岩区分(1/2))

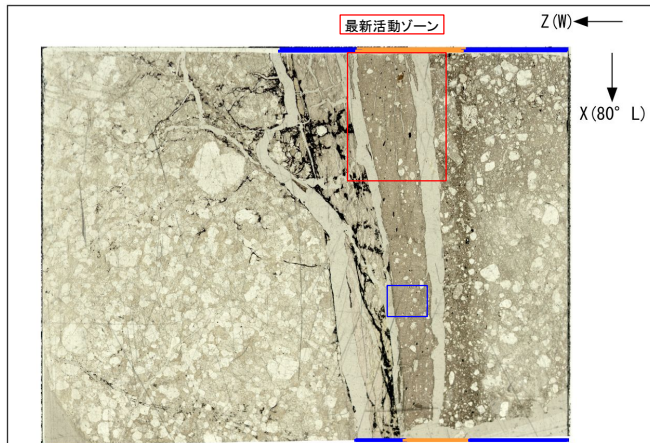
- ・最新活動ゾーンには、以下の特徴が認められる。
- せん断構造に伴う粘土鉱物の定向配列が認められる。(図2)
- 基質は粘土鉱物を主体とする。(図2)
- 粘土状部の分布は帯状で直線的である。(図1)
- 岩片は少ない。(図2)
- 丸みを帯びている岩片が多い。(図2)

単ニコル

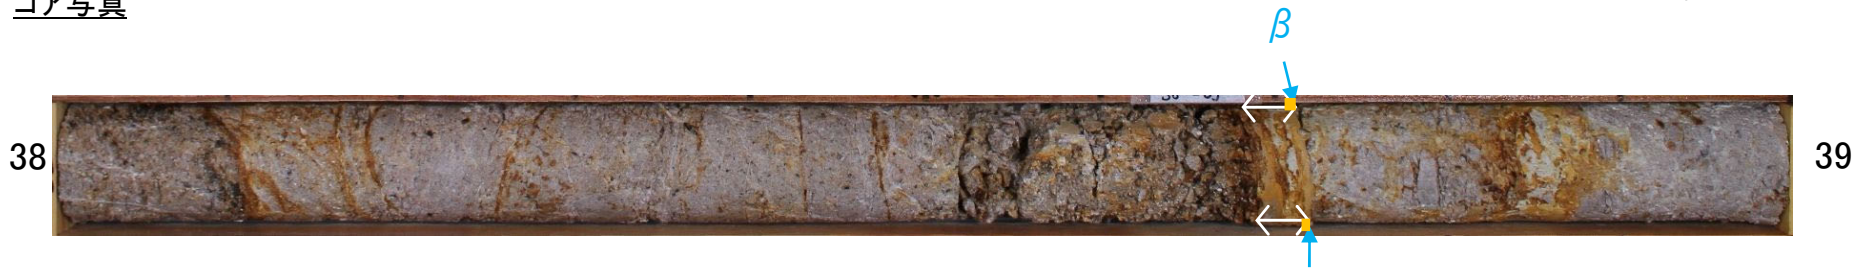
コア写真

・薄片は断層面  $\beta$  及び細粒化が進んだ範囲を含むように作製した。

※断層面  $\beta$  は最新活動面

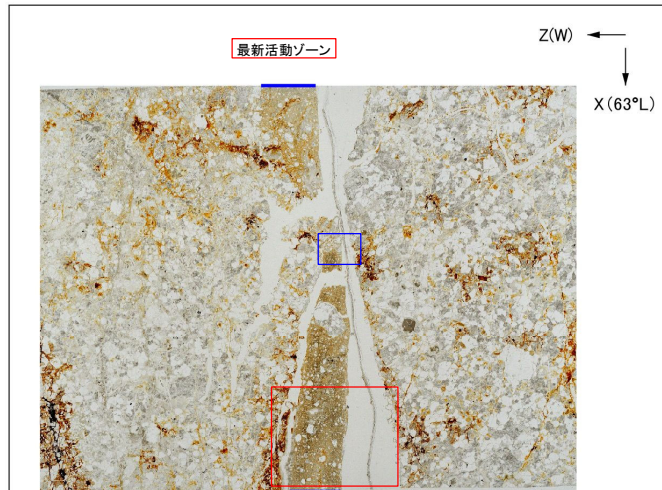
- ・最新活動ゾーンには, 以下の特徴が認められる。
  - 基質を構成する粘土鉱物は少ない。(図1)
  - 断層面に沿った粘土状部の分布は局所的である。(図1)
  - 多様な粒径の岩片が多く認められる。(図1)
  - 角ばった岩片が多い。(図1)
  - ジグソー状の角礫群が認められる。(図2)

単ニコル

直交ニコル

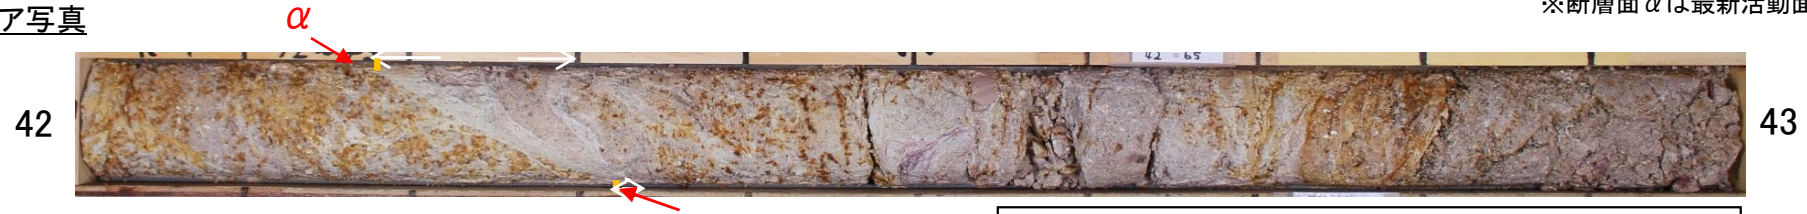
コア写真

・薄片は断層面 $\alpha$ 及び細粒化が進んだ範囲を含むように作製した。

※断層面 $\alpha$ は最新活動面

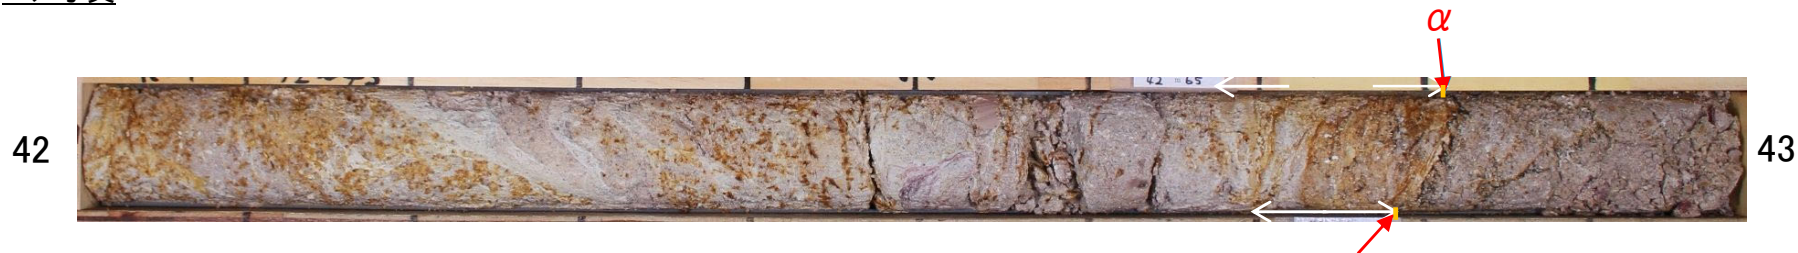
## コア写真

・薄片は断層面  $\alpha$  及び細粒化が進んだ範囲を含むように作製した。

※断層面  $\alpha$  は最新活動面

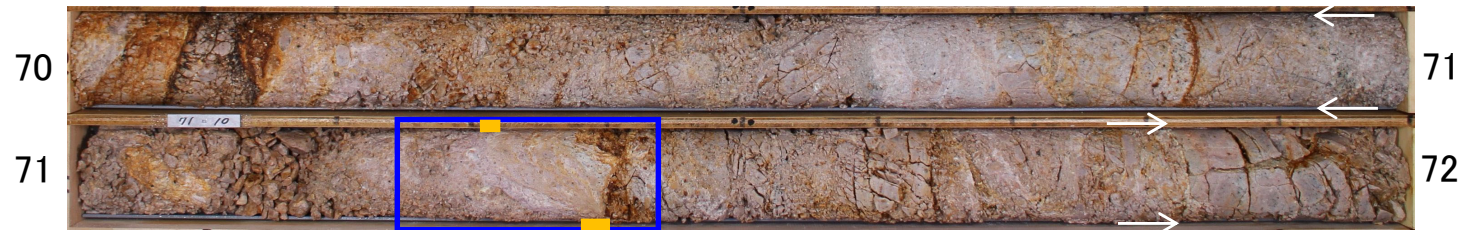
細粒部を伴いやや湾曲しているが、連続性は良い

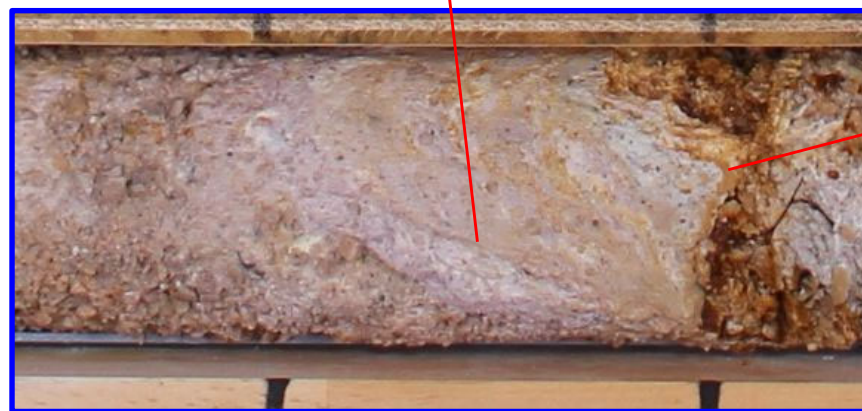
細粒部の連続性・直線性に乏しい

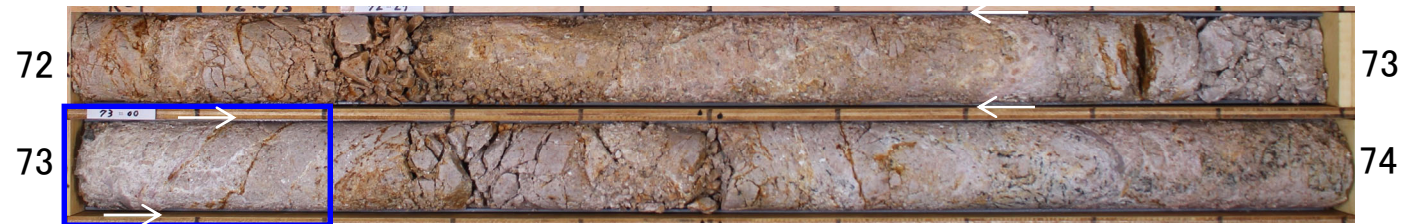
コア写真

灰白色粘土が網目状に分布する

明赤灰色粘土は不連続である

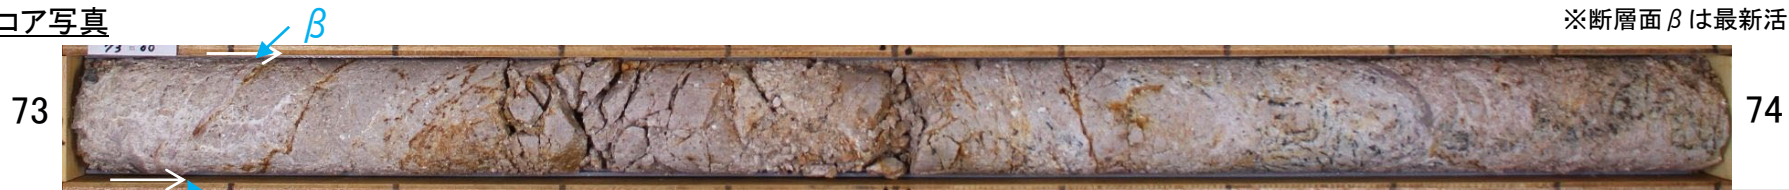
コア写真

・薄片は断層面β及び細粒化が進んだ範囲を含むように作製した。

※断層面βは最新活動面
