# 破碎部性状 H31-R-1 深度88.30~88.40m(変位センス, 薄片観察による断層岩区分(1/3))

## 破砕部性状 H31-R-1 深度97.76~97.78m(肉眼観察による断層岩区分)

## 破砕部性状 H31-R-1 深度124.39~124.42m(肉眼観察による断層岩区分)

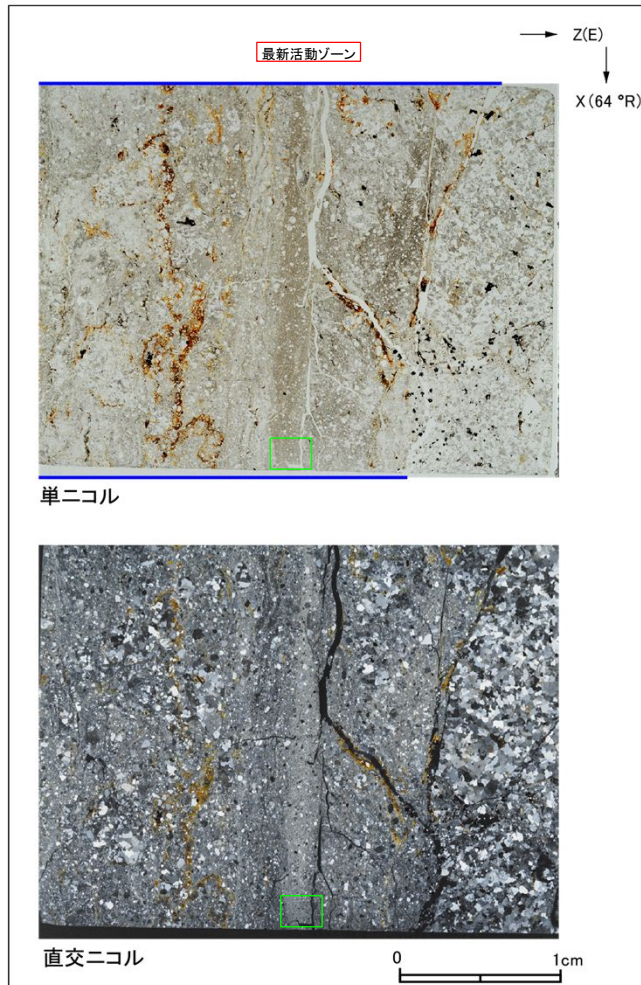
# 破碎部性状 H31-R-1 深度88.30~88.40m(変位センス, 薄片観察による断層岩区分(3/3))

- ・最新活動ゾーンには, 以下の特徴が認められる。
- ジグソー状の角礫群が認められる。(図3)

破線はジグソー状の角礫群の範囲を示す

- 薄片観察では、以下の通り断層ガウジの特徴が認められなかった。
  - 基質を構成する粘土鉱物は少ない。
- 薄片観察では、以下の通りカタクレーサイトの特徴が認められた。
  - 角ばった岩片が多い。
  - ジグソー状の角礫群が認められる。

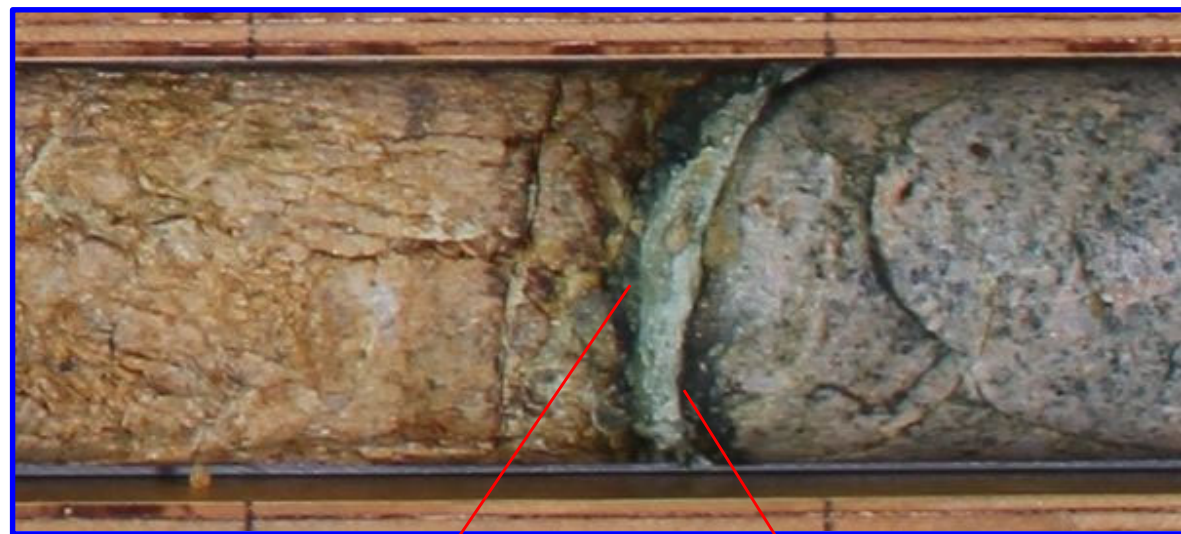
### コア写真

- ・深度97.76~97.78mの「細礫混じり砂質粘土状」と記載の箇所については、軟質で、原岩組織が認められる岩片を主体とし基質も細粒化した岩片からなる組織は認められないが、細粒部の連続性及び直線性に乏しい。これらのことから変質したカタクレーサイト中の粘土脈であると判断した。
- ・一方、上端の深度97.76mの「幅1.5mmの暗緑灰色粘土を挟む」と記載の箇所については、粘土は軟質で、直線性にやや乏しいが、連続性が良く、原岩組織が認められる岩片を主体とし基質も細粒化した岩片からなる組織も認められない。これらのことから断層ガウジとして扱った。
- ・また、下端の深度97.78mの「幅0.5mmの暗緑灰色粘土を挟む」と記載の箇所については、粘土は軟質で、連続性及び直線性が良く、原岩組織が認められる岩片を主体とし基質も細粒化した岩片からなる組織も認められない。これらのことから断層ガウジであると判断した。

- 97.76~97.78m：破砕部  
明緑灰色の細礫混じり砂質粘土状部(Hc-2)。幅9mm程度。軟質。上端30°で幅1.5mmの軟質な暗緑灰色粘土を挟む。面は波打つ。下端32°で直線的な幅0.5mmの軟質な暗緑灰色粘土を挟む。

青枠部拡大

直線性がやや乏しいが、連続性が良い暗緑灰色粘土

連続性・直線性が良い暗緑灰色粘土

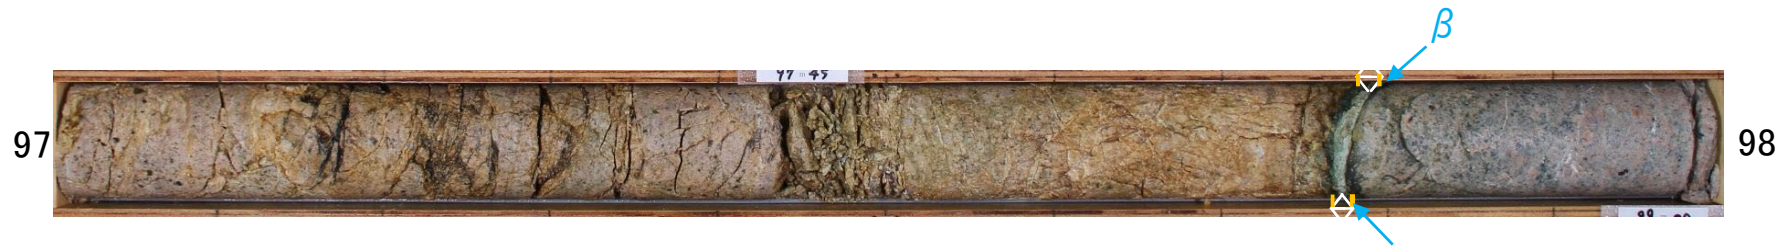
## コア写真

・薄片は断層面β及び細粒化が進んだ範囲を含むように作製した。

※断層面βは最新活動面

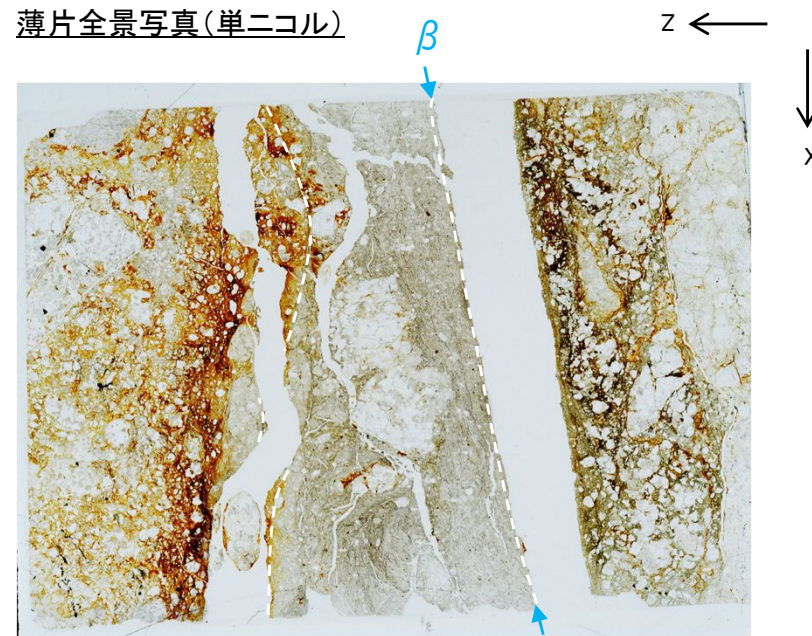
## 薄片全景写真(単ニコル)

X: 条線方向(下向きを正とする)  
Z: 断層面の法線方向(上盤側を正とする)

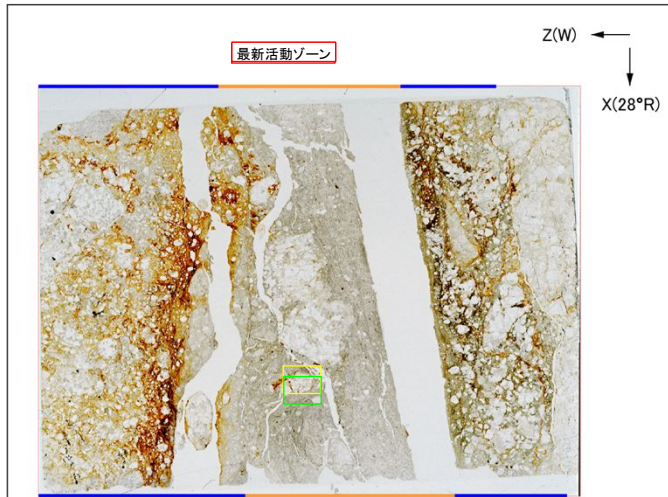
# 破碎部性状 H31-R-1 深度97.76~97.78m(変位センス, 薄片観察による断層岩区分(3/3))

- ・最新活動ゾーンには, 以下の特徴が認められる。
  - カタクレーサイトのフラグメントの取り込みが認められる。(図3, 4)
  - 岩片の粒界を横断する破断面が認められる。(図3)
  - ジグソー状の角礫群が認められる。(図4)

赤矢印は岩片の粒界を横断する破断面を示す

破線はジグソー状の角礫群の範囲を示す

以上より、最新活動ゾーンには、断層ガウジとカタクレーサイトの特徴が認められるが、カタクレーサイトの特徴がみられる範囲は局所的で、カタクレーサイトが断層ガウジに取り込まれたものと考えられることから断層ガウジと判断した。

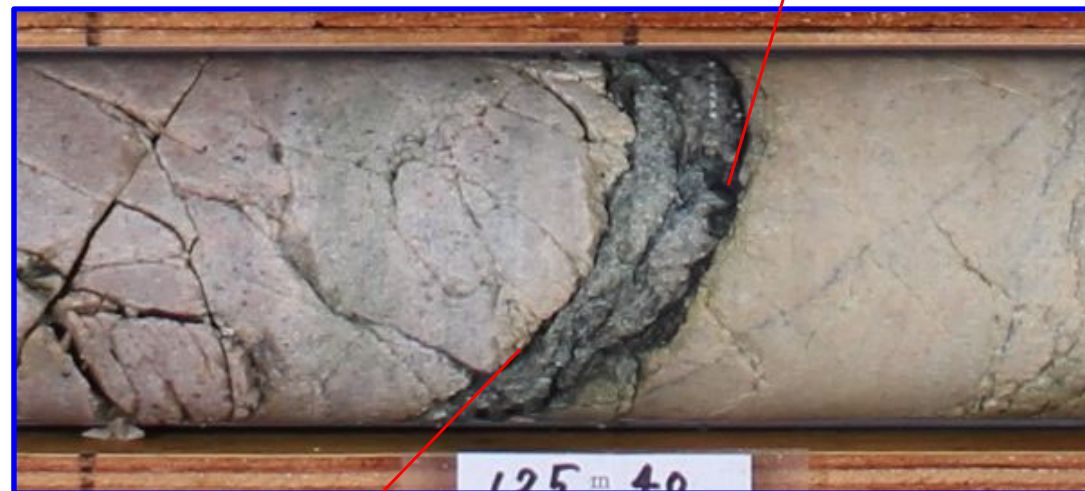
### コア写真

- ・深度124.39~124.42mの「粘土・砂質角礫状」と記載の箇所については、やや硬質であるが、含まれる細粒部は局所的に分布し、連続性及び直線性に乏しく、原岩組織が認められる岩片を主体とし基質も細粒化した岩片からなる組織も認められる。これらのことから変質したカタクレーサイトであると判断した。
- ・一方、上端の深度124.39mにはフィルム状の粘土が挟在しており、幅が狭いため、原岩組織が認められる岩片を主体とし基質も細粒化した岩片からなる組織の有無を把握できなかったが、やや軟質で、連続性及び直線性は良い。これらのことから断層ガウジとして扱うこととした。
- ・また、下端の深度124.42mにはシルトが挟在しており、やや硬質で、原岩組織が認められる岩片を主体とし基質も細粒化した岩片からなる組織は認められないが、シルトは凹凸している。これらのことから変質したカタクレーサイト中の細粒脈であると判断した。

●124.39~124.42m：破砕部  
 暗緑灰色の粘土・砂質角礫状部(Hb)。やや硬質。幅21mm。上端43°でやや軟質なフィルム状の暗緑灰~緑黒色粘土(Hc-1)を挟む。下端47°で凹凸し、やや硬質な幅1~3mmの暗緑灰色シルトを挟む。

暗緑灰色シルトは凹凸している

青枠部拡大

連続性・直線性が良い暗緑灰~緑黒色粘土

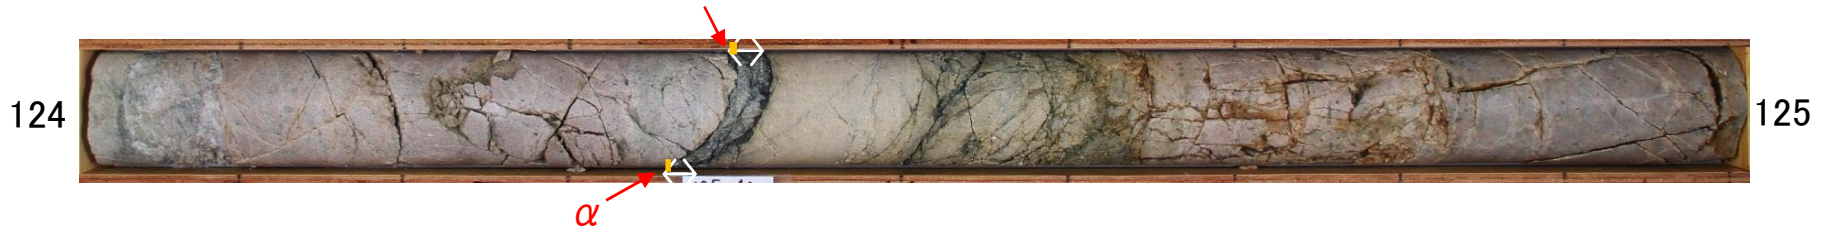
コア写真

・薄片は断層面  $\alpha$  及び細粒化が進んだ範囲を含むように作製した。

※断層面  $\alpha$  は最新活動面
