H27-B-1 深度42.41~42.49m 最新活動面の深度 (No.32) を変更

最新活動面認定根拠 (H27-B-1 深度42.41~42.49m)

H27-B-1 深度42.41~42.49m 最新活動面の深度 (No.32) の変更に伴い、条線方向 (No.33) を変更

H27-B-1 深度42.41~42.49m 最新活動面の深度 (No.32) の変更に伴い、薄片試料 (No.35-1) を再作製

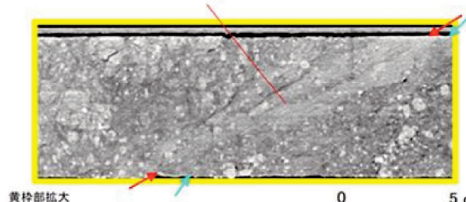
CT画像では深度42.41mの面(赤矢印)に直線的な低密度のゾーンが見られる

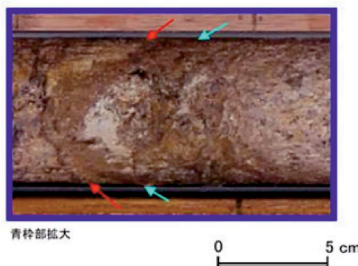
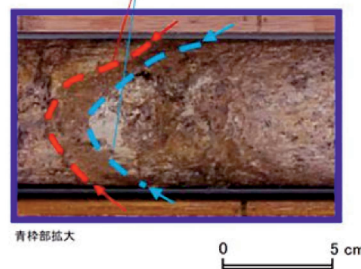
深度42.41mの面(赤矢印)、深度42.43mの面(水色矢印)とも同程度に波打っている

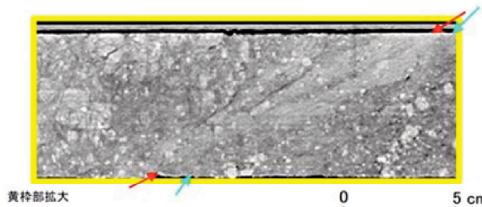
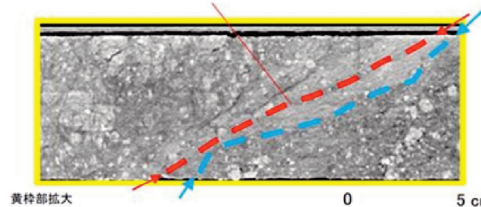
CT画像では深度42.41mの面 (赤矢印) に直線的な低密度のゾーンが見られる

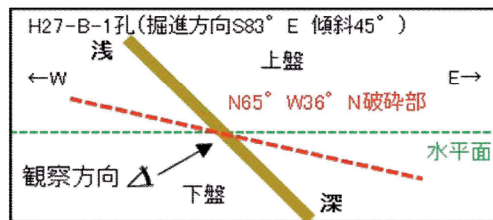
図1 H27-B-1孔位置平面図(模式図)

- ボーリングは掘進方向S83° E, 傾斜45°で掘削している。
- 破碎部の走向・傾斜はN65° W36° Nであり、ボーリングと破碎部の平面的な位置関係は左図のようになる。
- 破碎部は北東傾斜であることから、南西側が下盤、北東側が上盤となる。

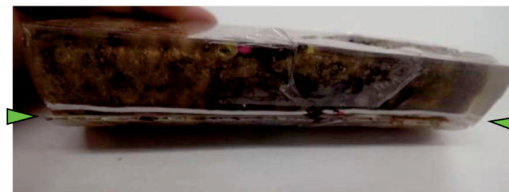
研磨片写真(横から)

- 条線観察位置が最新活動面であることを残試料を用いて確認した。

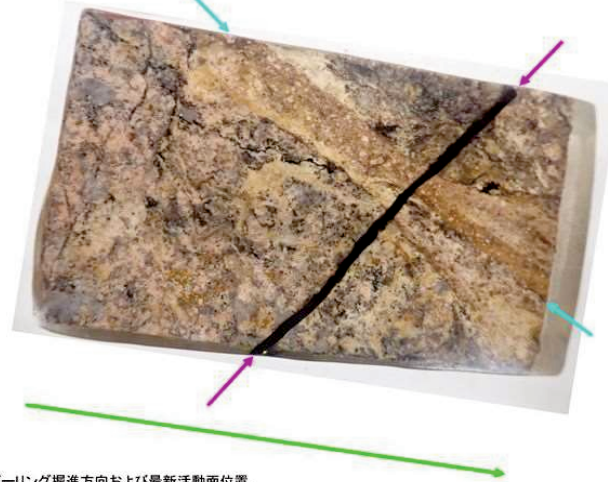
研磨片写真

ボーリング掘進方向および最新活動面位置、試料切断方向については、コア写真を利用してその位置が適切であることを確認した。

- 既存の薄片試料の作製位置を確認したところ、深度42.43mのせん断面で作製されていたことから再作製した薄片試料の観察結果に変更する。
- 再作製した薄片試料の作製箇所については、試料切断方向が正しい (最新活動面に直交で、かつ、条線方向に平行) ことを確認している。
- 右の図はボーリングの掘進方向、最新活動面、試料切断面の正しい位置関係を図にしたものである。正しい位置関係とは、「試料切断面は最新活動面に直交で、かつ、条線方向に平行」の条件を満たすものである。試料で再現した3つの位置関係が図と相違ないことから正しく切断されていると判断した。(条線は最新活動面上で確認されているため、本ページでは表現されていない。)

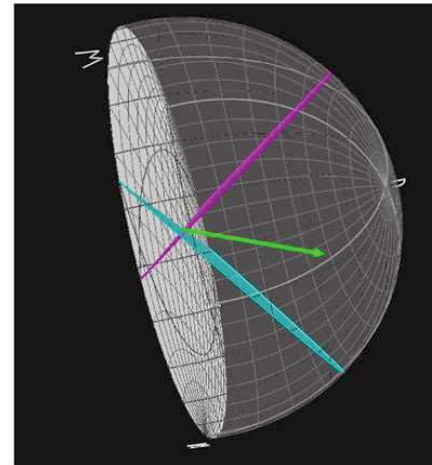
ボーリングの掘進方向、最新活動面、試料切断面の関係を3次的に示した図

ステレオネット入力値は「3.ステレオネット入力値一覧」を参照
 なお、ボーリング掘進方向についてはStrike=97, Dip=45を入力

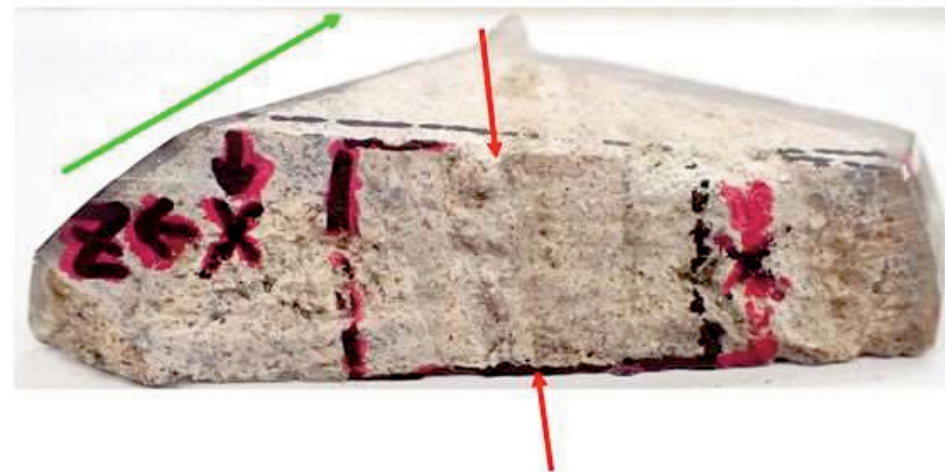
試料切断面写真

・薄片作製位置は、肉眼観察により認定した最新活動面に沿って最も細粒化した部分を含み、試料の人為的な乱れのない箇所であることを確認した。

X: 条線方向(下向きを正とする)
Z: 断層面の法線方向(上盤側を正とする)

- 再作成した薄片試料の作製箇所について、試料の切断方向を確認し、下記の試料切断面写真に示したZ方向、X方向が正しいことを確認した。
- 右の図はボーリングの掘進方向、最新活動面、試料切断面、X方向、Z方向の正しい位置関係を図にしたものである。正しい位置関係とは、「試料切断面は最新活動面に直交で、かつ、条線方向に平行」の条件を満たすものである。試料で再現した5つの位置関係が図と相違ないことから正しく切断されていると判断した。

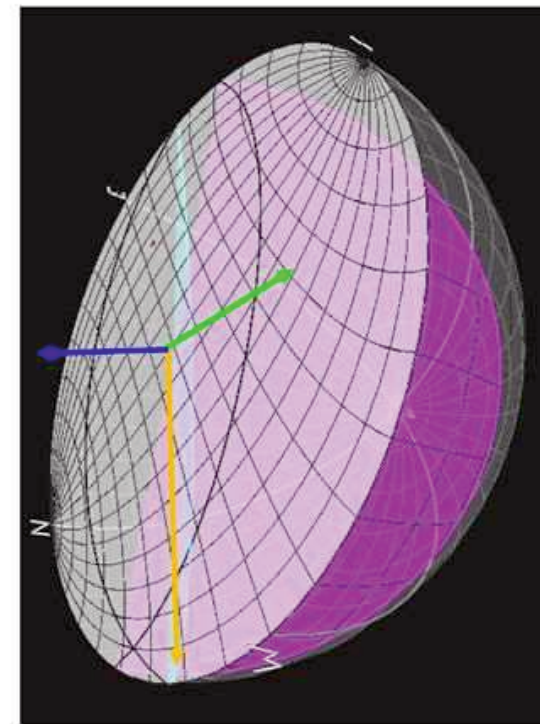
ボーリングの掘進方向、最新活動面、試料切断面の関係を3次元的に示した図

ステレオネット入力値は次ページを参照
なお、ボーリング掘進方向についてはStrike=97, Dip=45を入力
