H27-B-1 深度75.57~76.00m 最新活動面の走向・傾斜 (No.48) の変更に伴い、条線方向 (No.49) を変更

- H27-B-1孔 深度75.73mの断層面の走向・傾斜はN44°E72°E※であり、88Rの条線が認められる。※破碎部の走向・傾斜をBHTV画像から取得できなかったことから、同一ボーリングコアの他の不連続面と本破碎部の位置関係から推定した走向・傾斜データを使用

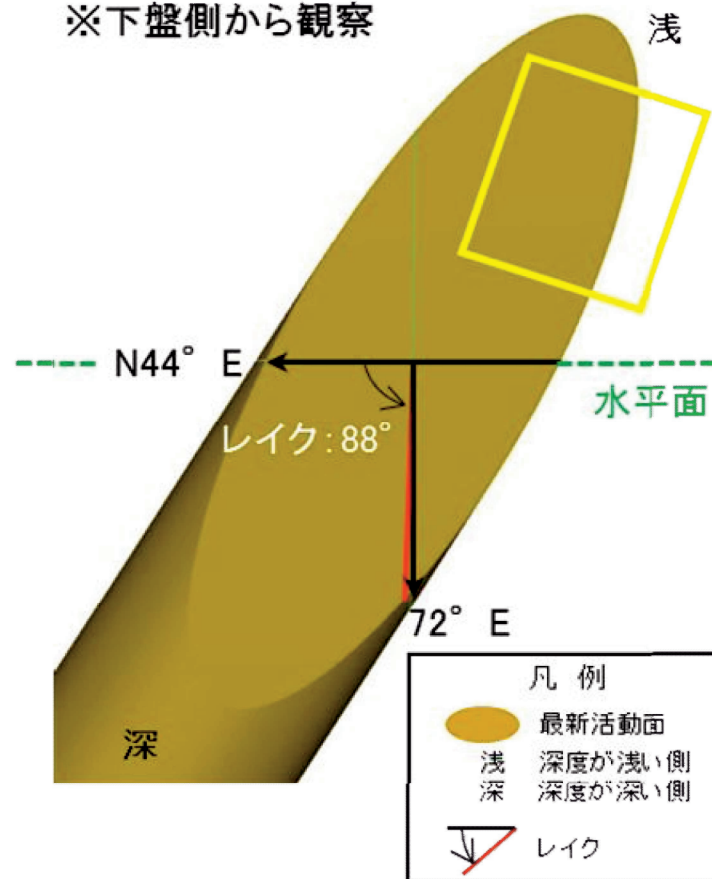
コアチューブ引き上げ時のコアの継ぎ目により、最新活動面が不連続になっている

※下盤側から観察

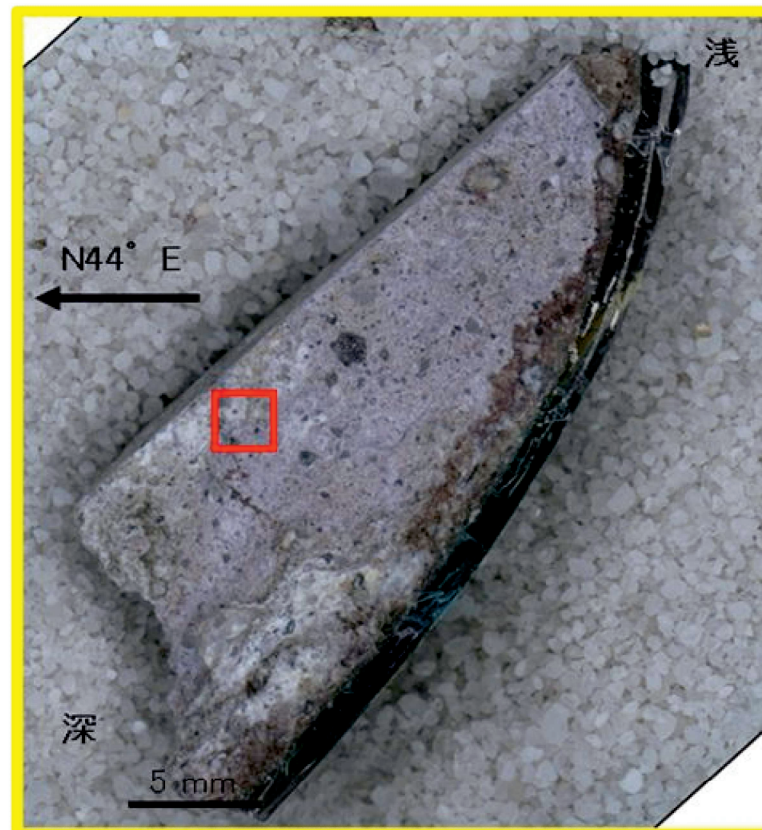
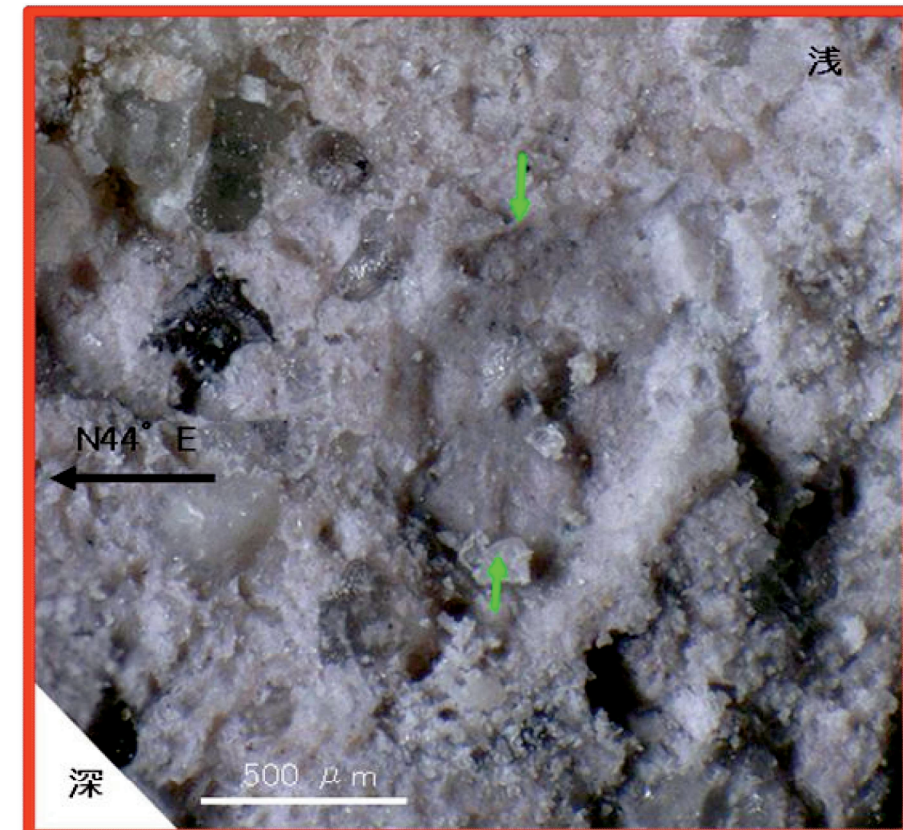
図4 最新活動面と走向・傾斜、条線の関係図

- 前頁の図3に、計測した条線値、推定した走向・傾斜から得られたレイクを赤線で表示している。
- 下盤側から最新活動面を見た模式図のため、レイクがL方向に描かれているが、数値は上盤側から見た88Rとなる。

条線観察位置拡大

赤枠内拡大

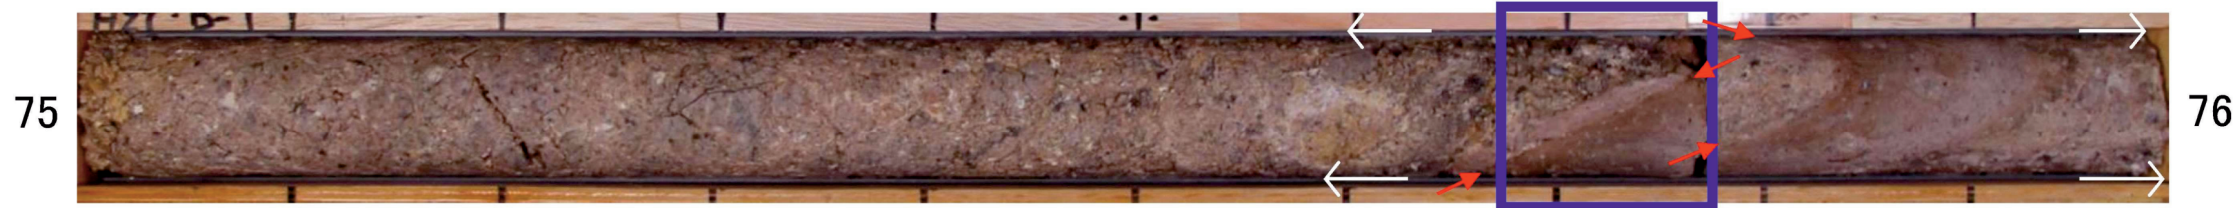
コア写真

- 条線観察位置が最新活動面であることを残試料を用いて確認した。

凡例
 ← → 破碎部範囲*
 ※:写真上は白色で記載
 ↘ 最新活動面

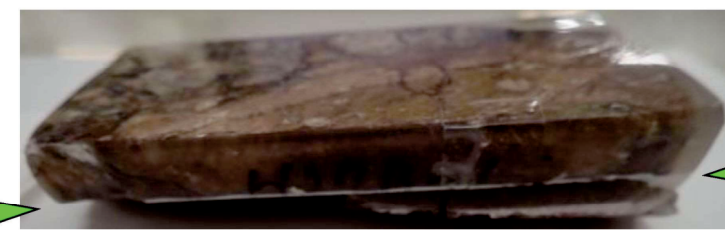
研磨片写真(横から)

凡例
 ↖ 試料切断方向

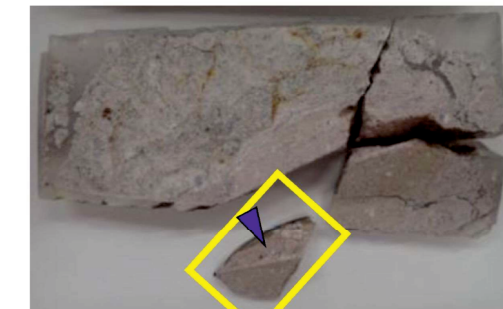
凡例
 ◀ 条線観察位置

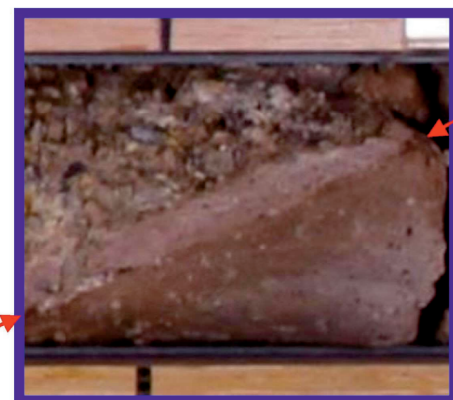
研磨片作製位置

青枠部拡大
 0 5 cm

凡例
 ↘ 最新活動面

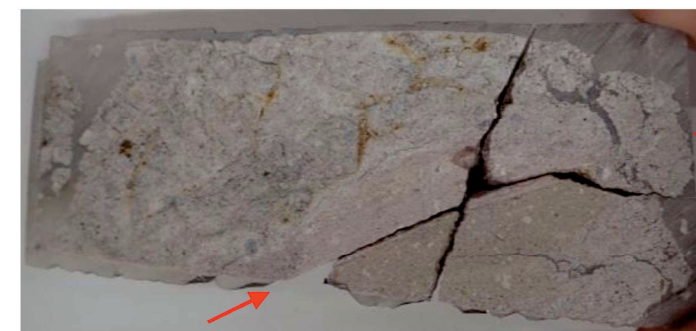
試料切断面

凡例
 ↘ 最新活動面

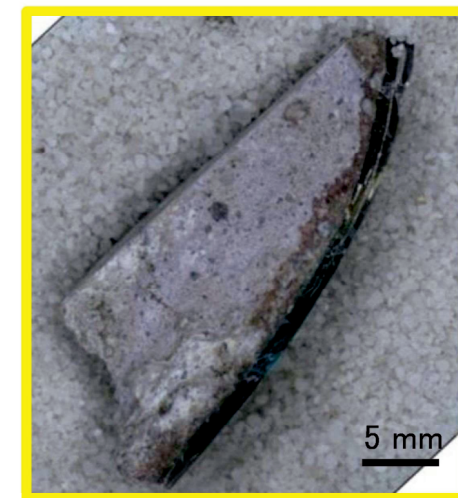
条線観察位置拡大

黄枠部拡大
