敦賀発電所2号炉 敷地の地形, 地質・地質構造について

H27-B-2 深度48.08~48.12m 断層ガウジの幅 (No.63) を変更

H27-B-2 深度60.26~60.69m 最新活動面の深度の変更に伴い走向・傾斜 (No.66) , 条線方向 (No.67) 及び変位センス (No.68) を変更

H27-B-2 深度60.26~60.69m 最新活動面の深度 (No.65) を変更

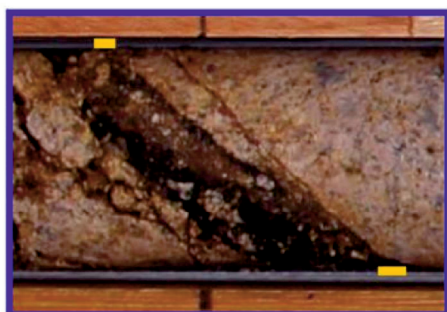
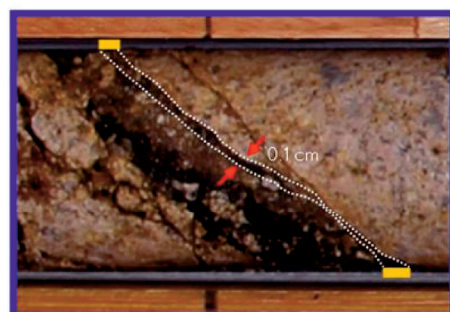
断層ガウジ・断層角礫の幅算出資料 (H27-B-2 深度48.08~48.12m)

- 従前提示していたデータでは、性状一覧表に断層ガウジの幅を0.5cmと記載していたが、以下のことから、0.1cmが正しい値であるため、0.5cmから0.1cmに変更した。
- コアの再観察の結果、深度48.12mの最新活動面に分布する断層ガウジの幅は0.1cmであった。
- 従前提示していたデータでは、断層ガウジの幅を「0.5cm」としていたが、従前の作業プロセスでは今回の元となるデータに相当する記録を作成していなかったため、根拠がトレースできなかった。

・実測した断層ガウジの幅は0.1cmである。

青枠部拡大

: 変更後の断層ガウジ幅

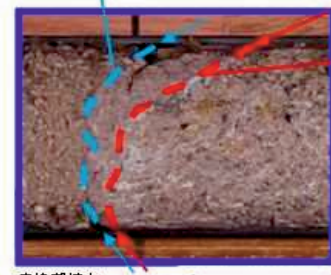
最新活動面認定根拠 (H27-B-2 深度60.26~60.69m)

- 従前提示していたデータでは薄片観察資料に最新活動面の深度を「60.58m」と記載していたが、以下のことから、最新活動面の深度を「60.58m」から「60.59m」に変更する。
- コアを再観察し、細粒部を伴い最も直線的である深度「60.59m」(下図の赤破線の面)が最新活動面であることを確認した。
- 従前提示していたデータの最新活動面の深度を「60.58m」と記載していたが、従前の作業プロセスでは今回の元となるデータに相当する記録を作成していなかったため、「60.58m」と記載した根拠がトレースできなかった。

・波打つが、破碎部範囲内では細粒部を伴い最も直線的であることから、深度60.59mのせん断面を最新活動面に認定した。

境界面は波打ち、直線性に乏しい

細粒部を伴い、湾曲及び凹凸が認められるが、連続している。

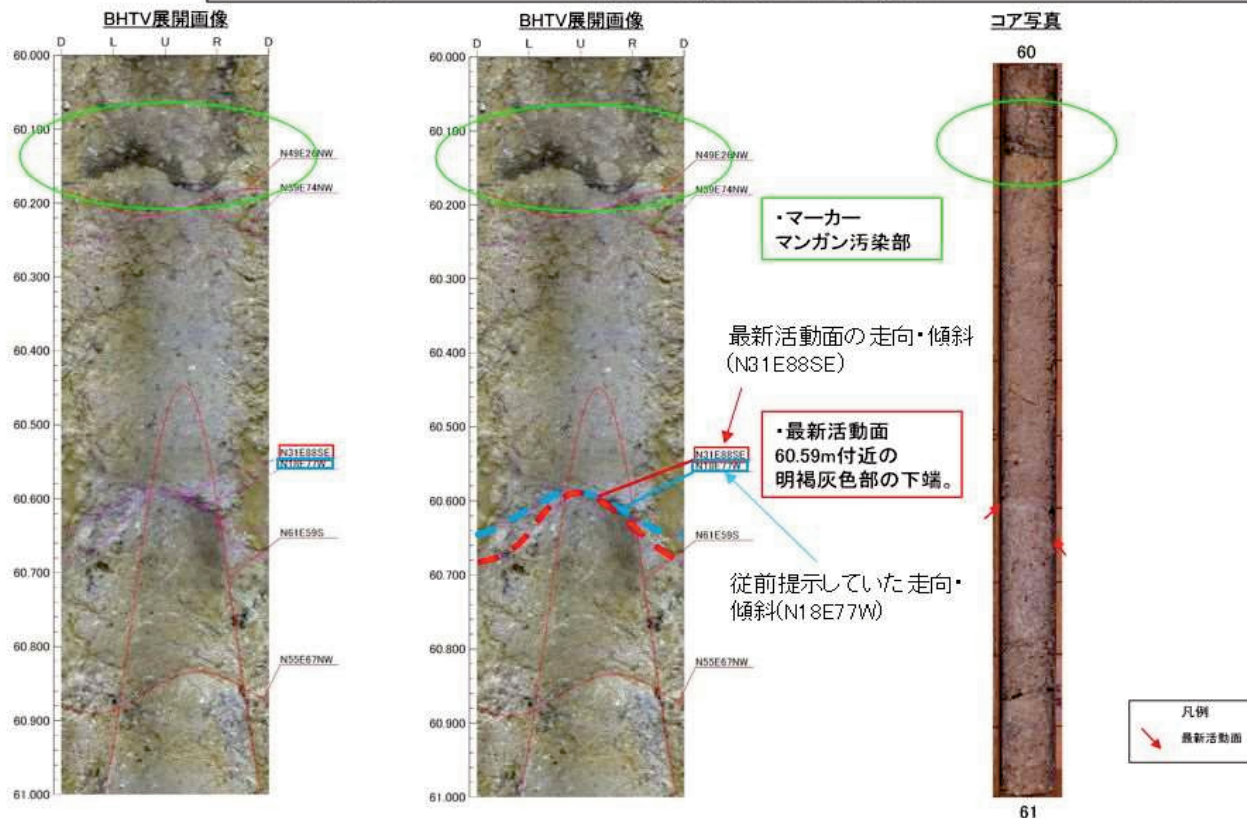
ボアホールカメラ展開画像との対比結果 (H27-B-2 深度60.26~60.69m)

- 最新活動面の変更に伴い、深度60.59mの断層面における走向・傾斜であるN31E88SE (下図のBHTV展開画像の赤矢印) に変更となる。(副次的変更)
- なお、従前のデータ取得に用いたBHTV画像では、深度60.59mの断層面に該当するトレース線の記載がなかったことから、再観察に伴いトレース線の追加を行ったうえで走向・傾斜を取得した。
- 従前提示していたデータは、データ取得時のBHTV画像において60.58mに相当する不連続面のトレース線を本破砕部の走向・傾斜としたと推定される (下図のBHTV展開画像の水色矢印)。

・ H27-B-2 深度60.26~60.69mの破砕部の最新活動面の走向・傾斜はN31° E88° SEである。

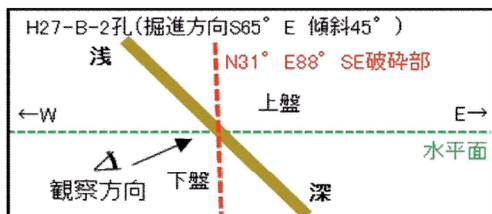
図1 H27-B-2孔位置平面図(模式図)

・ボーリングは掘進方向S65° E, 傾斜45° で掘削している。
 ・破碎部の走向・傾斜はN31° E88° SEであり, ボーリングと破碎部の平面的な位置関係は左図のようになる。
 ・破碎部は南東傾斜であることから, 北西側が下盤, 南東側が上盤となる。

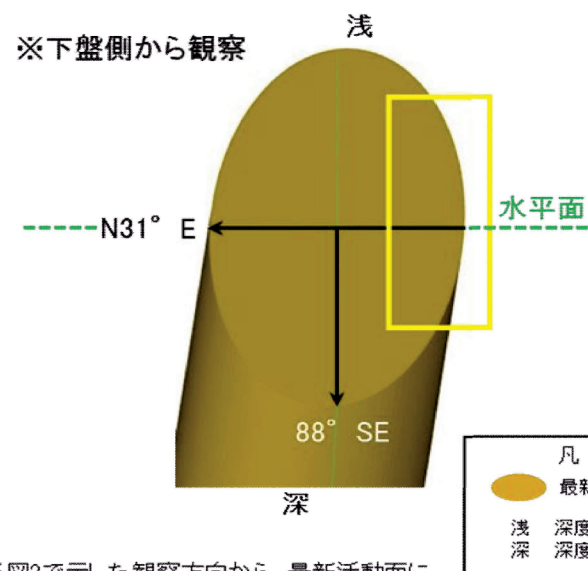
図2 H27-B-2孔を通る断面図(模式図)

・ボーリング(掘進方向S65° E, 傾斜45°)と破碎部(走向・傾斜N31° E88° SE)をボーリング孔沿いの断面図で示すと左図のようになる。
 ・ボーリング孔の浅い側が下盤, 深い側が上盤となる。

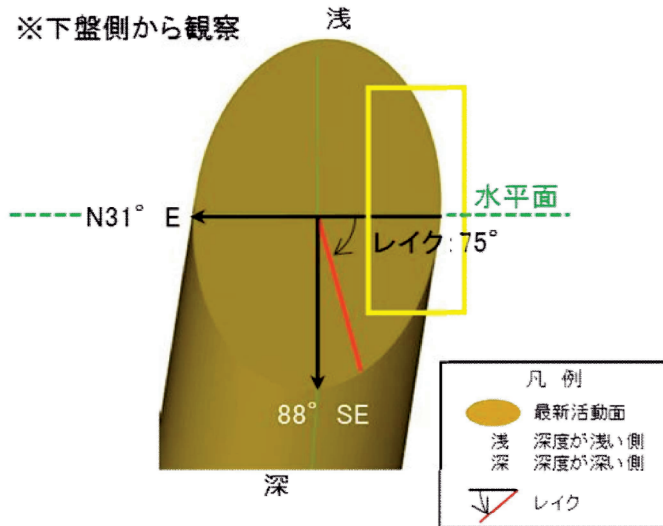
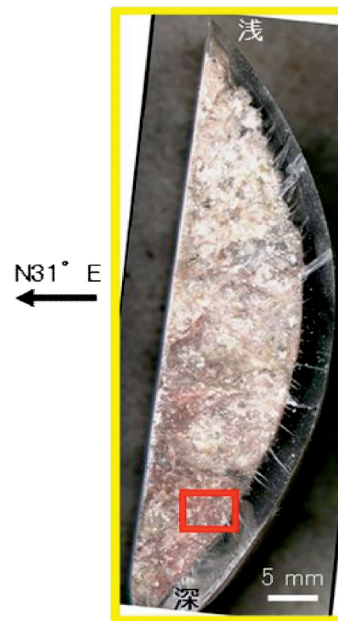
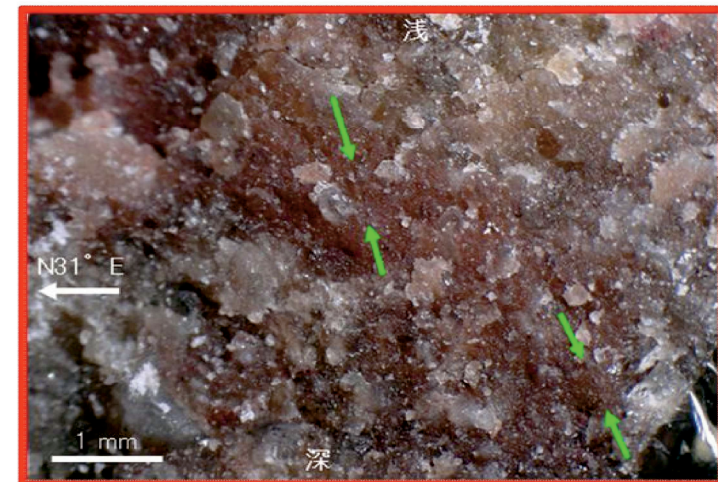
図4 最新活動面と走向・傾斜, 条線の関係図

- H27-B-2孔 深度60.59mの断層面の走向・傾斜はN31°E88°SEであり, 75Lの条線が認められる。

※下盤側から観察

- 前頁の図3に, 計測した条線値を走向・傾斜等を用いて補正したレイクを赤線で表示している。
- 下盤側から最新活動面を見た模式図のため, レイクがR方向に描かれているが, 数値は上盤側から見た75Lとなる。

条線観察位置拡大

赤枠内拡大
