H27-B-2 深度85.58～85.76m 最新活動面の走向・傾斜（No.69）および条線方向（No.70）を変更、それに伴い変位センス（No.71-2）を変更

第833回審査会合

敦賀発電所2号炉 敷地の地形、地質・地質構造について

参考資料2 性状一覧表

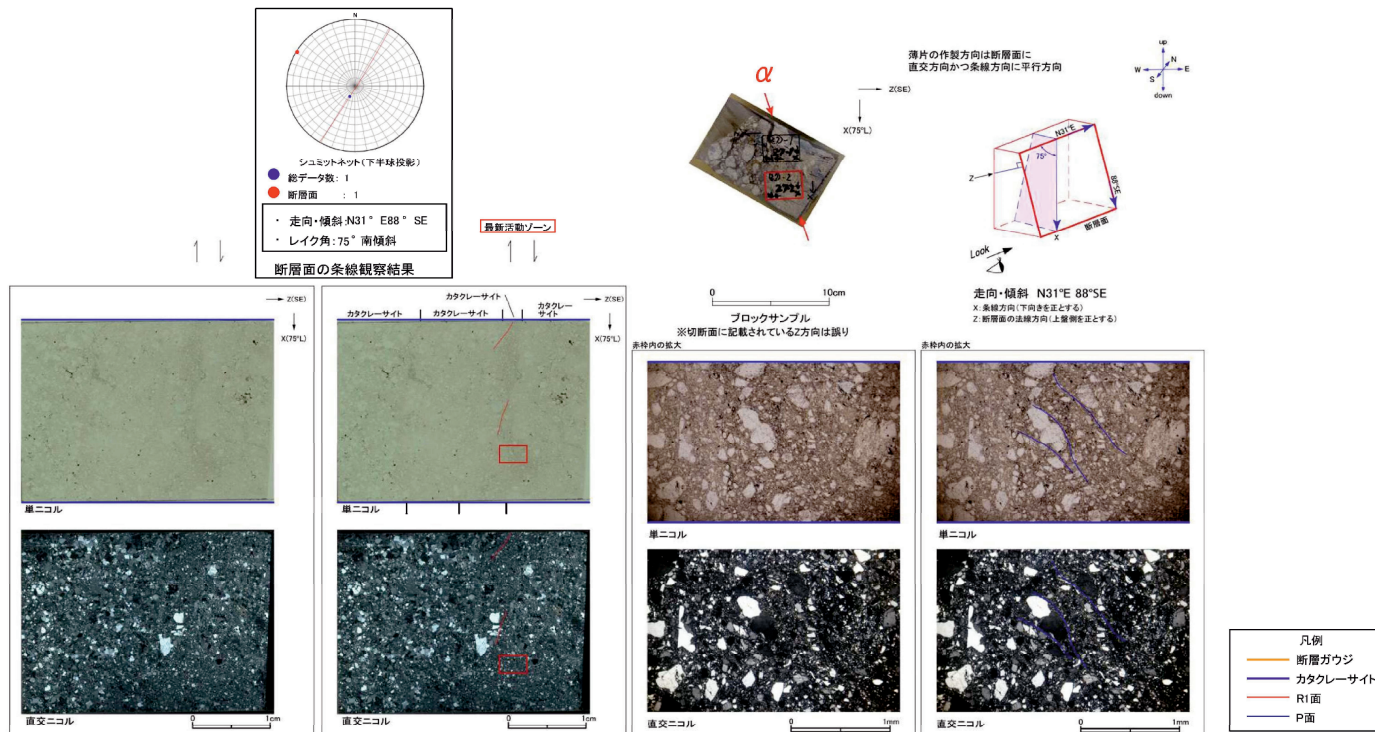
• 薄片試料の観察自体は適切に実施されていた※が、走向・傾斜 (N18E77W→N31E88SE)、条線方向 (60R→75L) が変更になることにより、傾斜方向が西傾斜から東傾斜となり、条線方向が高角度に変更となるため、変位センスは「正断層成分が卓越する。」に変更となる。

- H27-B-2のボーリングコアから採取した薄片試料の観察結果によれば最新活動ゾーンの変位センスは、正断層成分が卓越する。
- 最新活動ゾーンに以下の特徴が認められることから、カタクレーサイトのみからなる破碎部であると判断した。
 - (カタクレーサイト) 基質を構成する粘土鉱物は少ない。
 - (カタクレーサイト) 断層面に沿った帯状の粘土状部は局所的である。
 - (カタクレーサイト) 多様な粒径の岩片が多く認められる。
 - (カタクレーサイト) 角ばった岩片が多い。
 - (カタクレーサイト) ジグソー状の角礫群が認められる。
 - (カタクレーサイト) 塑性変形した雲母粘土鉱物が認められる。

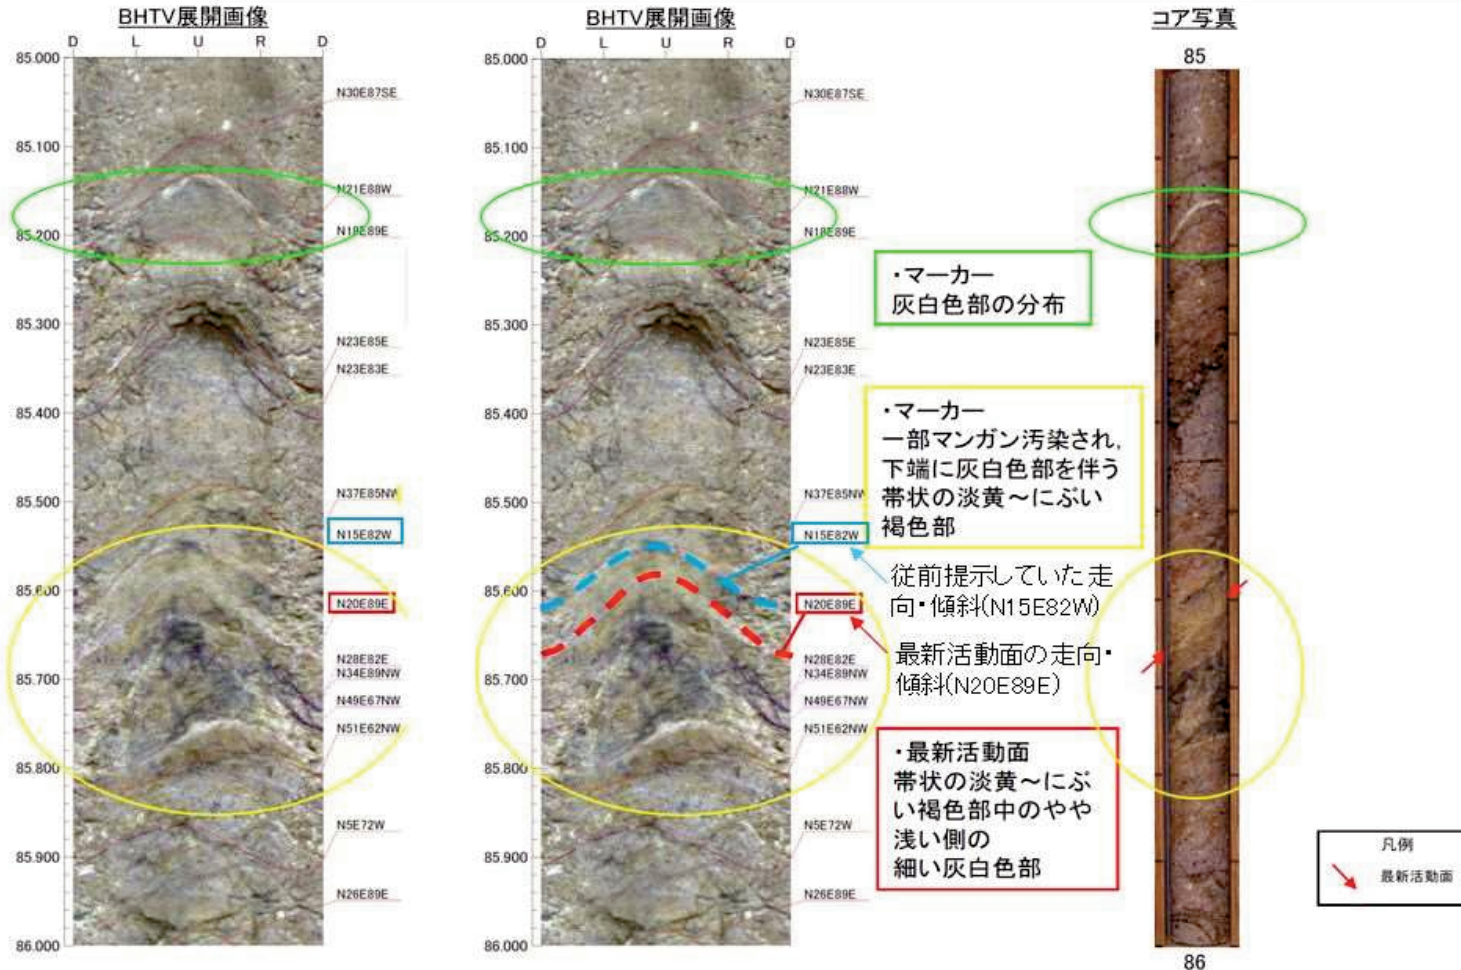
ボアホールカメラ展開画像との対比結果 (H27-B-2 深度85.58~85.76m)

- 従前提示していたデータでは、性状一覧表にN15E82Wと記載していたが、BHTV展開画像からの走向・傾斜を読み誤っていたことから以下のとおり走向・傾斜をN15E82W からN20E89Eに変更した。

・ H27-B-2 深度85.58~85.76mの破碎部の最新活動面の走向・傾斜はN20° E89° Eである。

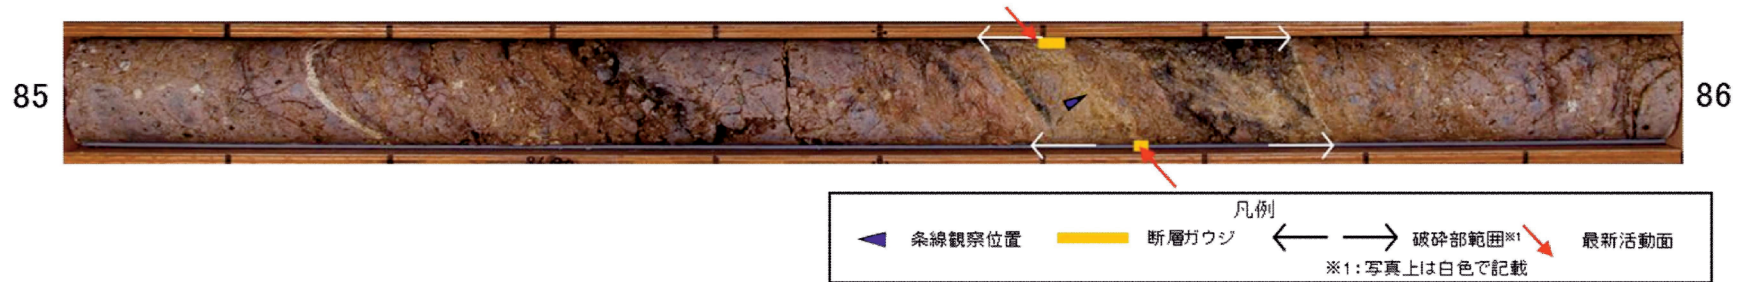
コア写真

- H27-B-2孔 深度85.63mの断層面の走向・傾斜はN20E89Eであり、条線観察は下盤側から実施している。

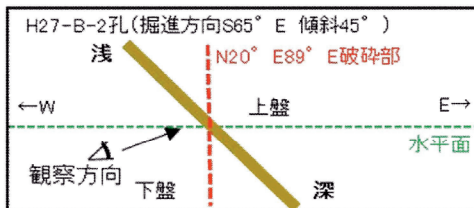
図1 H27-B-2孔位置平面図(模式図)

- ボーリングは掘進方向S65° E、傾斜45° で掘削している。
- 破碎部の走向・傾斜はN20° E89° Eであり、ボーリングと破碎部の平面的な位置関係は左図のようになる。
- 破碎部は東傾斜であることから、西側が下盤、東側が上盤となる。

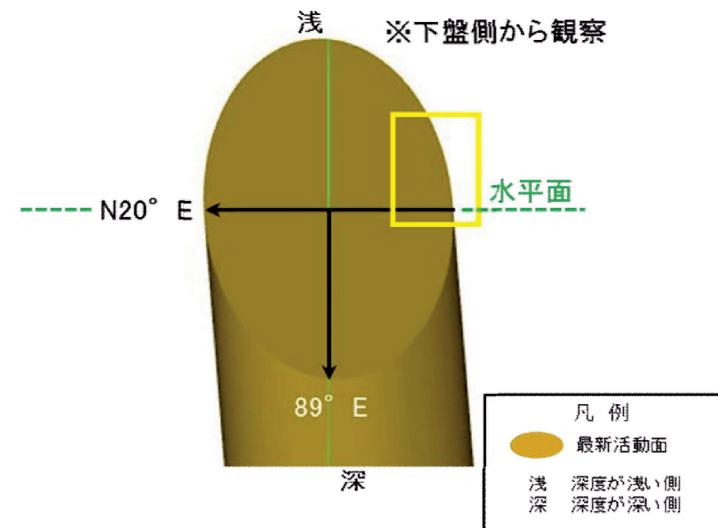
図2 H27-B-2孔を通る断面図(模式図)

- ボーリング(掘進方向S65° E、傾斜45°)と破碎部(走向・傾斜N20° E89° E)をボーリング孔沿いの断面図で示すと左図のようになる。
- ボーリング孔の浅い側が下盤、深い側が上盤となる。

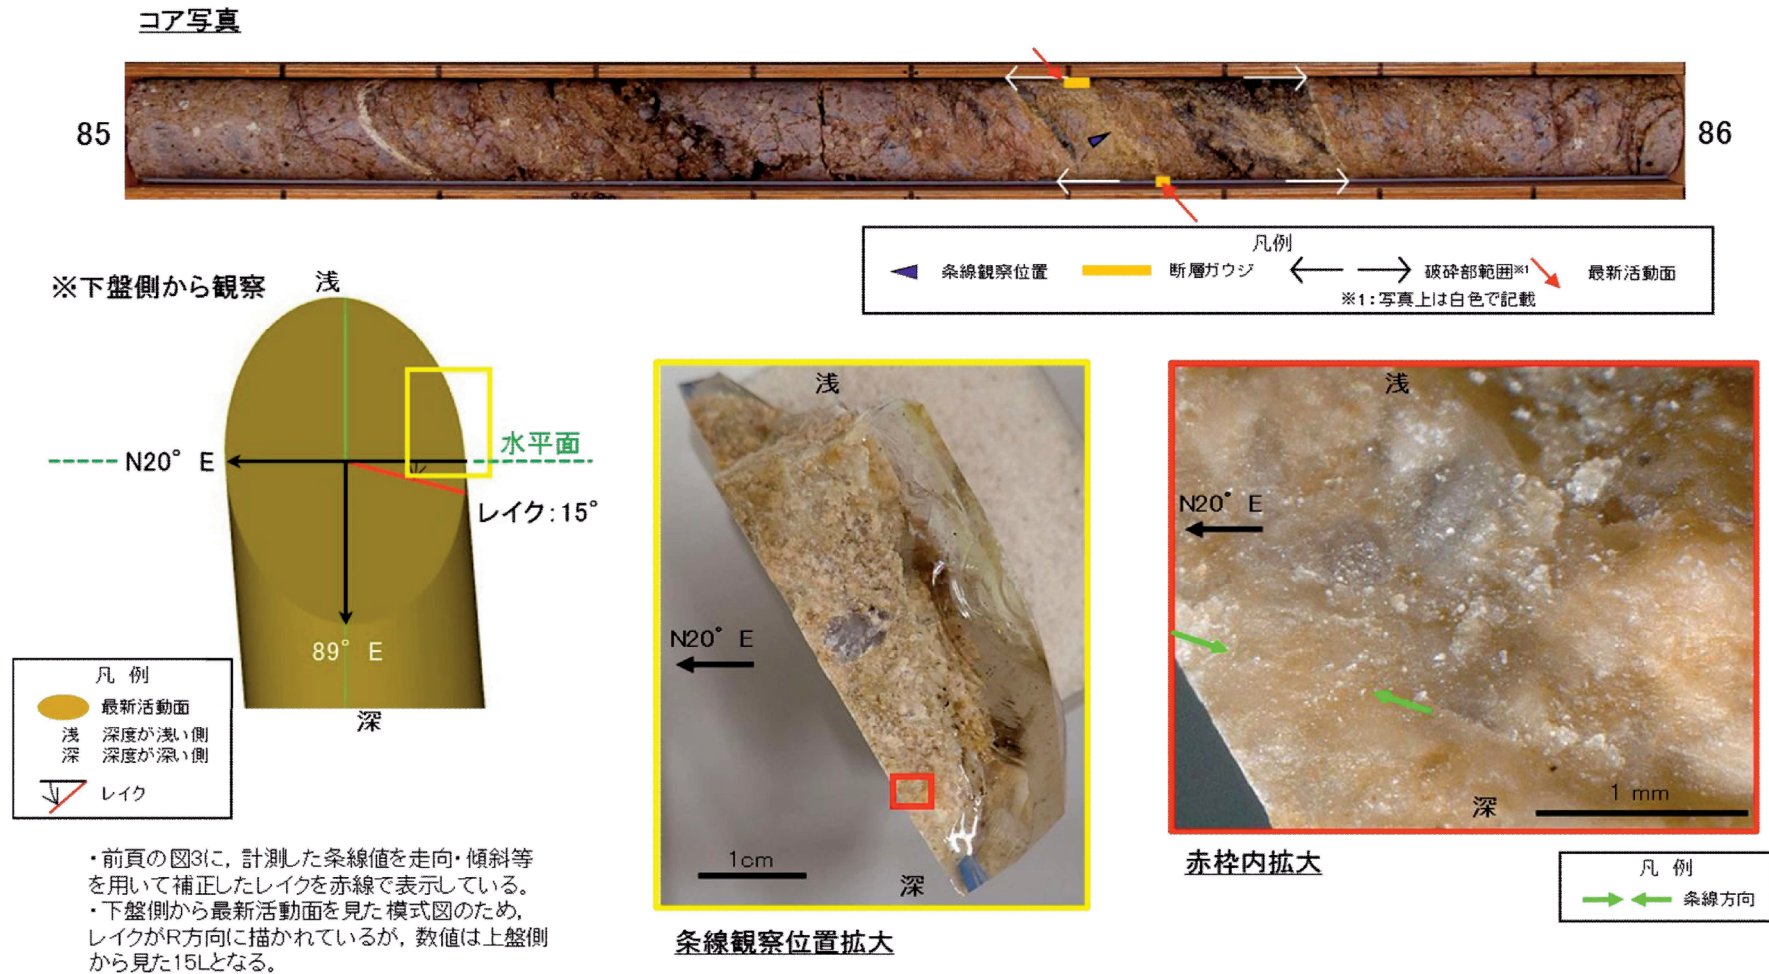
図4 最新活動面と走向・傾斜、条線の関係図

- H27-B-2孔 深度85.63mの断層面の走向・傾斜はN20E89Eであり、15Lの条線が認められる。

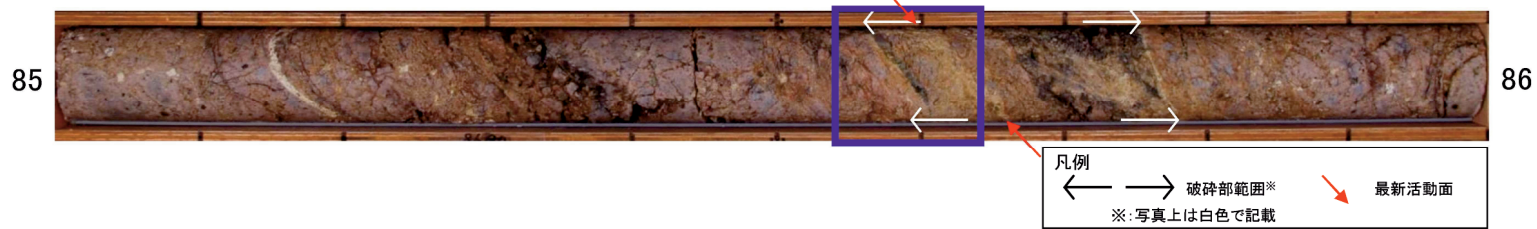
コア写真

- 条線観察位置が最新活動面であることを残試料を用いて確認した。

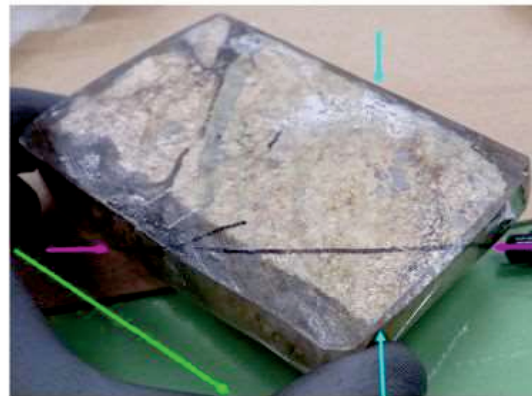
研磨片写真

- 既存の薄片試料の作製位置を確認したところ最新活動面でない箇所で作製していたため、薄片試料を作製した観察結果に変更した。
- 再作製した薄片試料の作製箇所については、試料切断方向が正しい (最新活動面に直交で、かつ、条線方向に平行) ことを確認している。
- 右の図はボーリングの掘進方向、最新活動面、試料切断面の正しい位置関係を図にしたものである。正しい位置関係とは、「試料切断面は最新活動面に直交で、かつ、条線方向に平行」の条件を満たすものである。試料で再現した3つの位置関係が図と相違ないことから正しく切断されていると判断した。(条線は最新活動面上で確認されているため、本ページでは表現されていない。)

ボーリング掘進方向および最新活動面位置、試料切断方向については、コア写真を利用してその位置が適切であることを確認した。

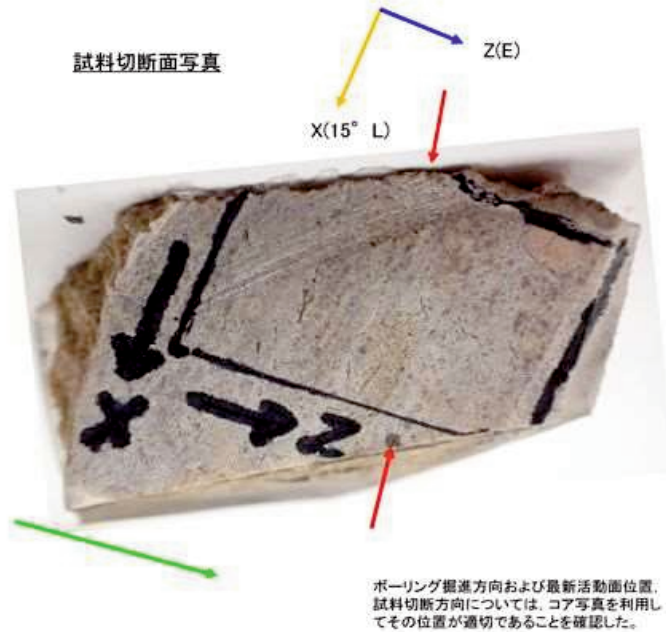
試料切断面方向確認資料 (H27-B-2孔 深度85.63m)

- 再作製した薄片試料の作製箇所について、試料の切断方向を確認し、下記の試料切断面写真に示したZ方向、X方向が正しいことを確認した。
- 右の図はボーリングの掘進方向、最新活動面、試料切断面、X方向、Z方向の正しい位置関係を図にしたものである。正しい位置関係とは、「試料切断面は最新活動面に直交で、かつ、条線方向に平行」の条件を満たすものである。試料で再現した5つの位置関係が図と相違ないことから正しく切断されていると判断した。

・薄片作製位置は、肉眼観察により認定した最新活動面に沿って最も細粒化した部分を含み、試料の人為的な乱れのない箇所であることを確認した。

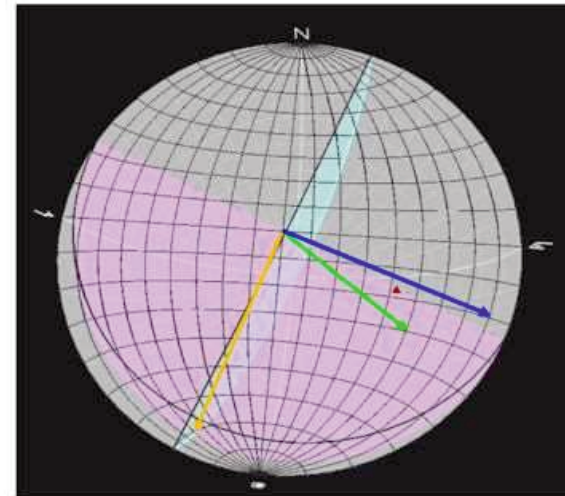
ボーリングの掘進方向、最新活動面、試料切断面の関係を3次元的に示した図

X: 条線方向(下向きを正とする)
Z: 断層面の法線方向(上登側を正とする)
