H27-B-2 深度133.75~133.92m 最新活動面の走向・傾斜 (No.77) に基づき条線方向 (No.78) を変更

**1. 変更内容、理由及び断層連続性評価への影響**

H27-B-2 深度134.15~134.23m 最新活動面の走向・傾斜 (No.79) を変更

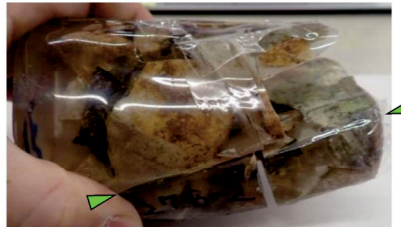
研磨片写真(斜めから)

凡例  
 ↖ 試料切断方向

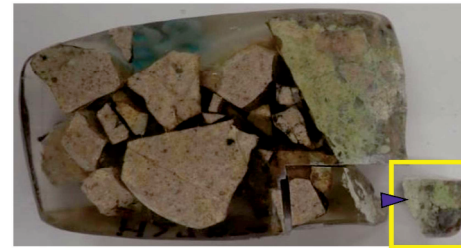
- 条線観察位置が最新活動面であることを残試料を用いて確認した。

凡例  
 ↙ 条線観察位置

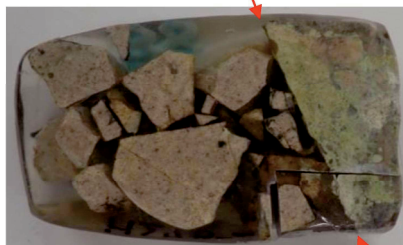
試料切断面

凡例  
 ↘ 最新活動面

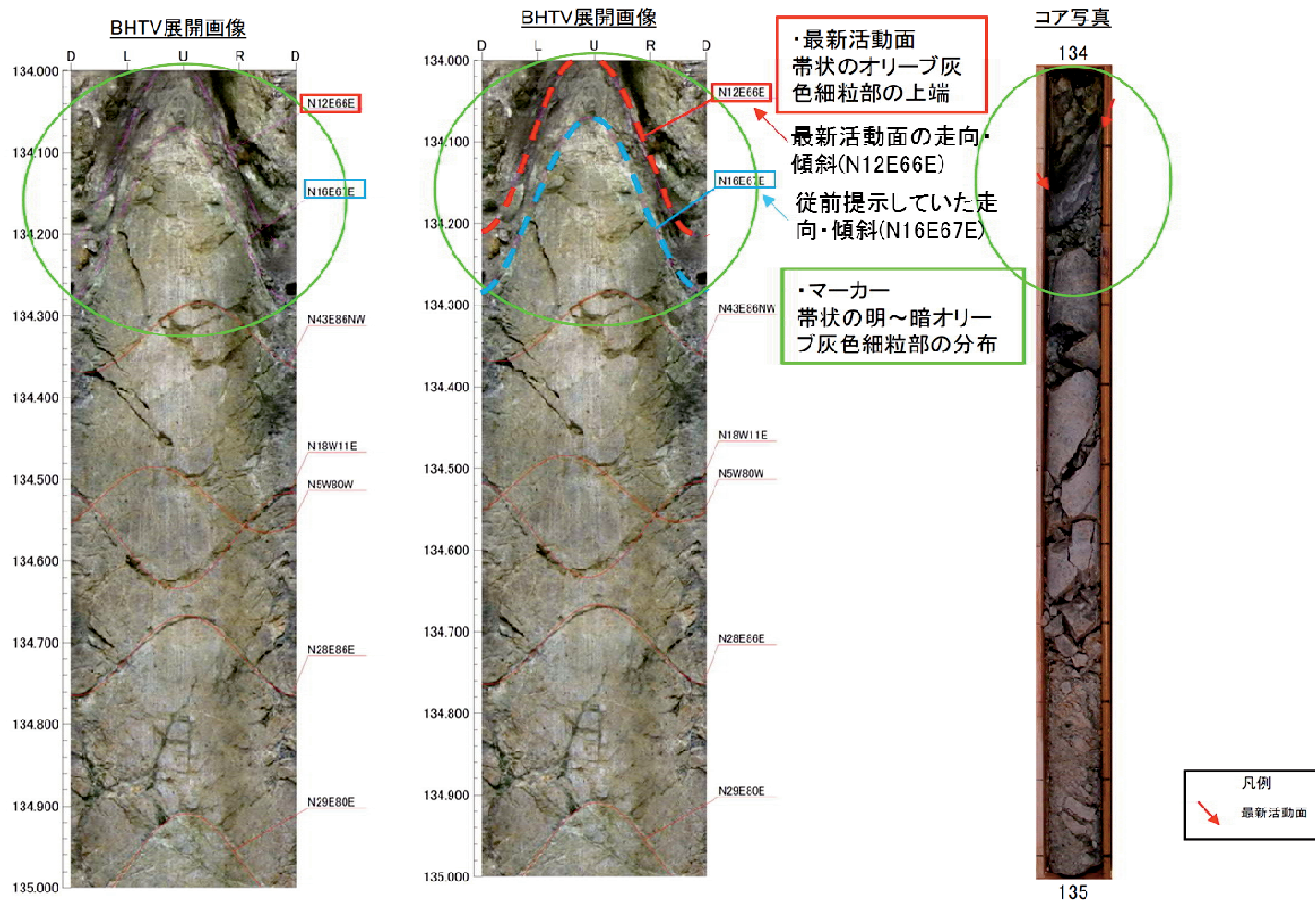
ボアホールカメラ展開画像との対比結果 (H27-B-2 深度134.15~134.23m)

・ 従前提示していたデータでは、性状一覧表にN16E67Eと記載していたが、BHTV展開画像からの走向・傾斜を読み誤っていたことから以下のとおり走向・傾斜をN16E67E からN12E66Eに変更した。

・ H27-B-2 深度134.15~134.23mの破碎部の最新活動面の走向・傾斜はN12° E 66° Eである。

【理由】再観察の結果、破碎部の最新活動面の走向・傾斜はN12E66Eと判断した。

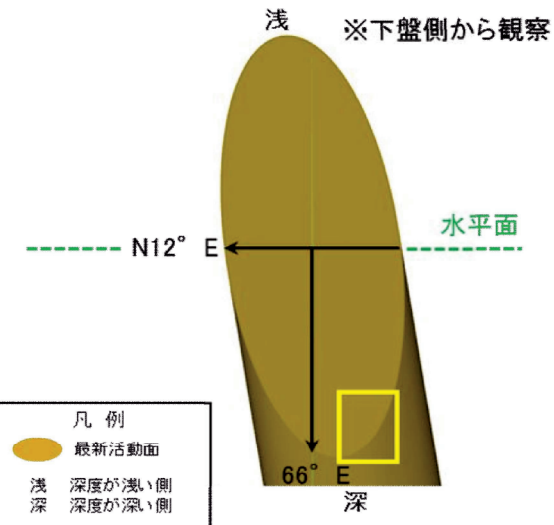
図3 最新活動面と走向・傾斜の関係図

- H27-B-2孔 深度134.15mの断層面の走向・傾斜はN12°E 66°Eであり, 条線観察は下盤側から実施している。

※図2で示した観察方向から, 最新活動面に正対して描いた3次的な図

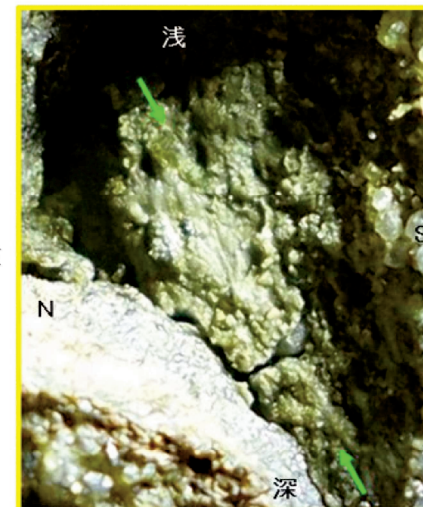
条線観察位置拡大

- 条線方向 (Green arrow)
