H24-B14-2 深度49.24~49.55m 最新活動面の走向・傾斜 (No.82) の見直しに伴い, 条線方向 (No.83) を変更

H24-B14-2 深度49.24~49.55m 薄片観察 変位センス, 薄片観察による断層岩区分(1/3)

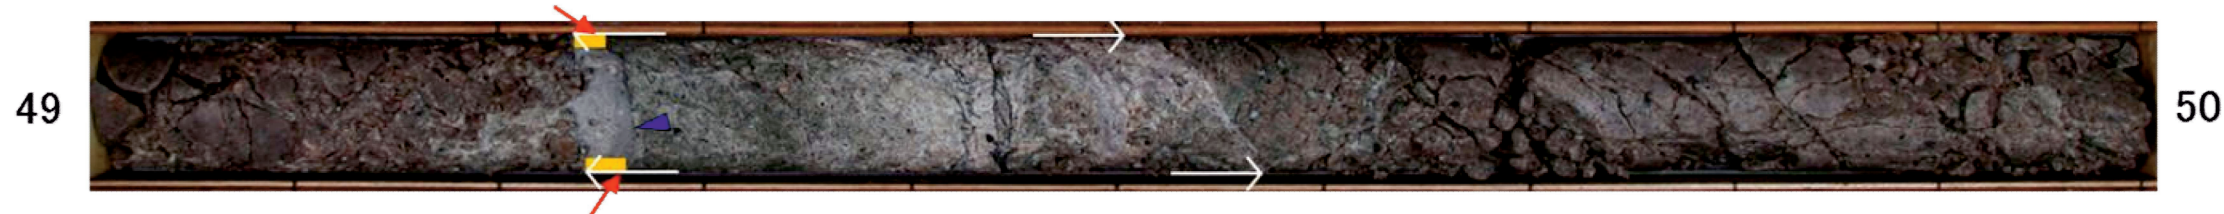
コア写真

- H24-B14-2孔 深度49.26mの断層面の走向・傾斜はN21°W21°E ※であり, 条線観察は下盤側から実施している。※破碎部の走向・傾斜をBHTV画像から取得できなかったことから, 同一ボーリングコアの他の不連続面と本破碎部の位置関係から推定した走向・傾斜データを使用

- 条線観察位置
- 断層カウジ
- 破碎部範囲※1
- 最新活動面

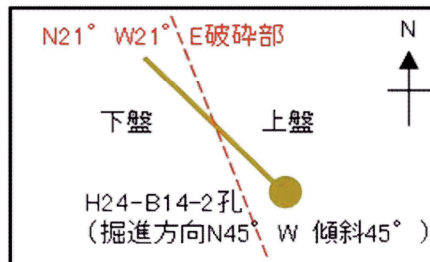
図1 H24-B14-2孔位置平面図(模式図)

・ボーリングは掘進方向N45° W, 傾斜45° で掘削している。
 ・破碎部の走向・傾斜はN21° W21° Eであり, ボーリングと破碎部の平面的な位置関係は左図のようになる。
 ・破碎部は東傾斜であることから, 西側が下盤, 東側が上盤となる。

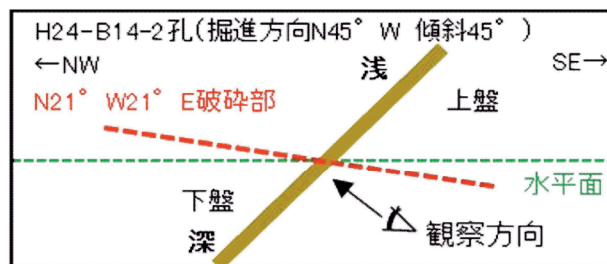
図2 H24-B14-2孔を通る断面図(模式図)

・ボーリング(掘進方向N45° W, 傾斜45°)と破碎部(走向・傾斜N21° W21° E)をボーリング孔沿いの断面図で示すと左図のようになる。
 ・ボーリング孔の浅い側が上盤, 深い側が下盤となる。

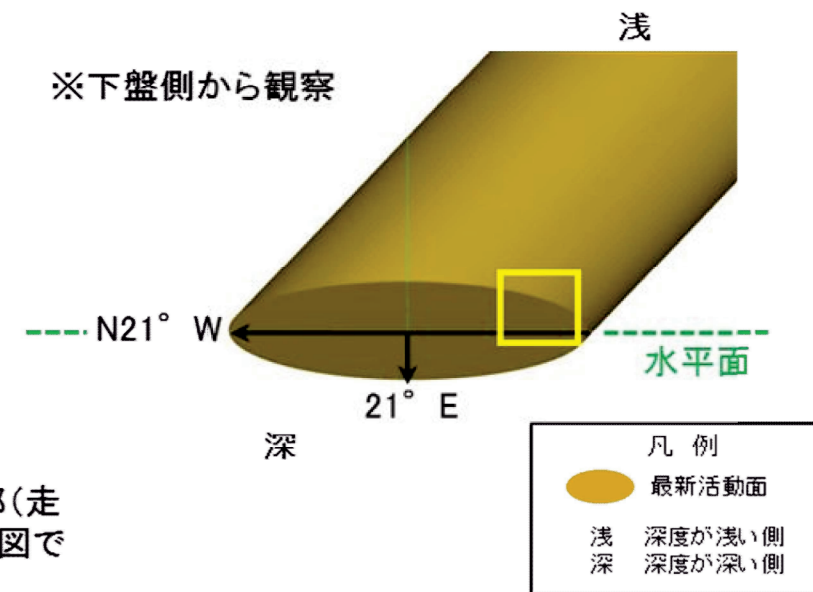
図3 最新活動面と走向・傾斜の関係図

※図2で示した観察方向から, 最新活動面に正対して描いた3次元的な図

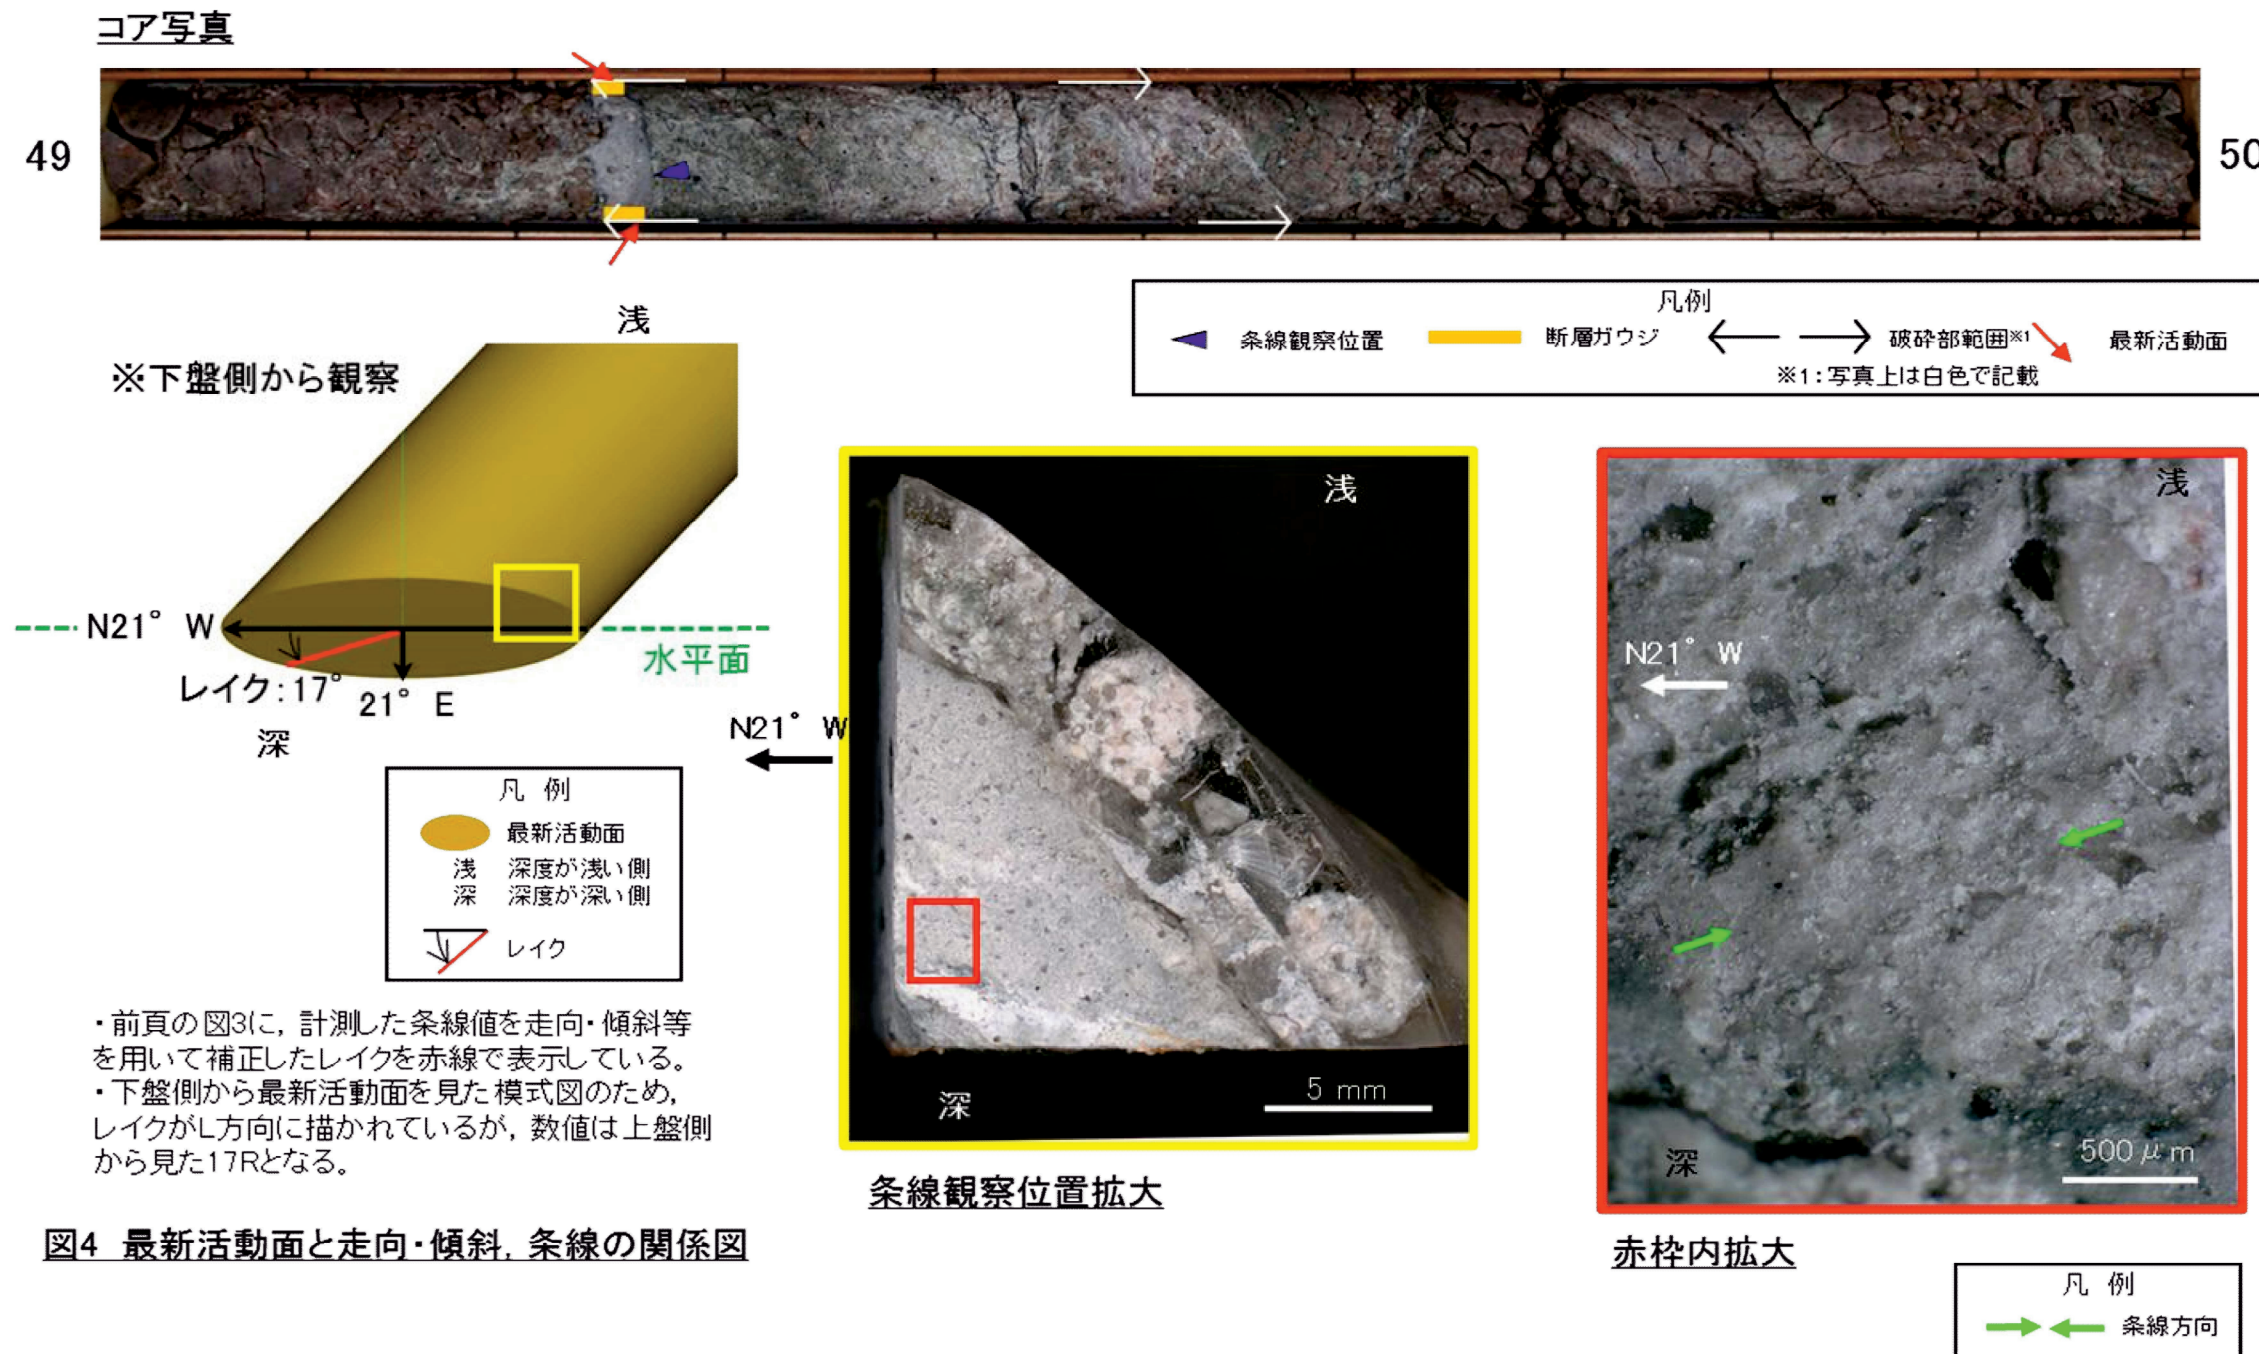
- H24-B14-2孔 深度49.26mの断層面の走向・傾斜はN21°W21°E ※であり, 17Rの条線が認められる。※破碎部の走向・傾斜をBHTV画像から取得できなかったことから, 同一ボーリングコアの他の不連続面と本破碎部の位置関係から推定した走向・傾斜データを使用

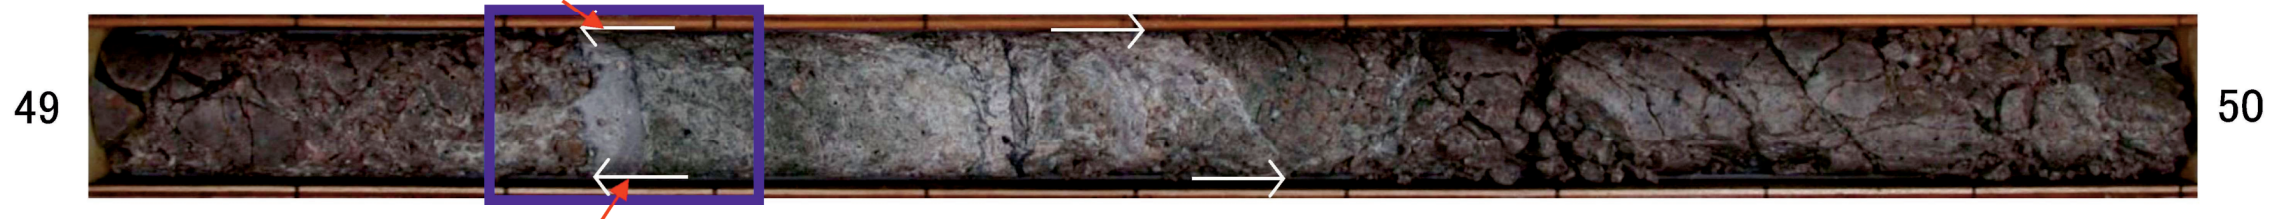
コア写真

- 条線観察位置が最新活動面であることを残試料を用いて確認した。

凡例
 ← → 破碎部範囲※
 ※: 写真上は白色で記載
 ↘ 最新活動面

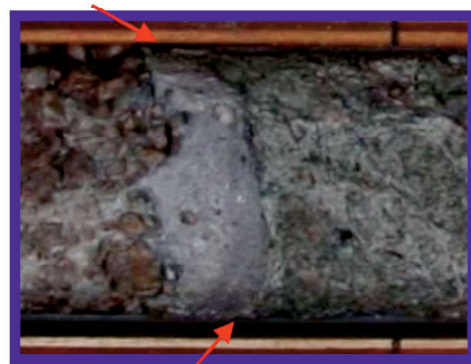
研磨片写真(コア向き, 斜めから)

青枠部拡大

凡例
 ↘ 最新活動面

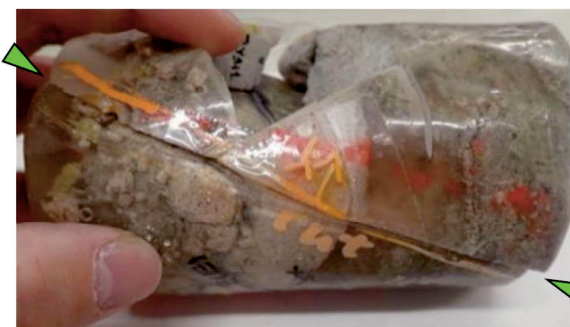
試料切断面

凡例
 ◀ 試料切断方向

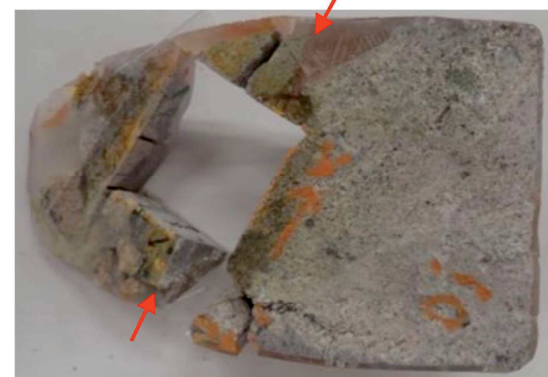
条線観察位置

凡例
 ↘ 最新活動面

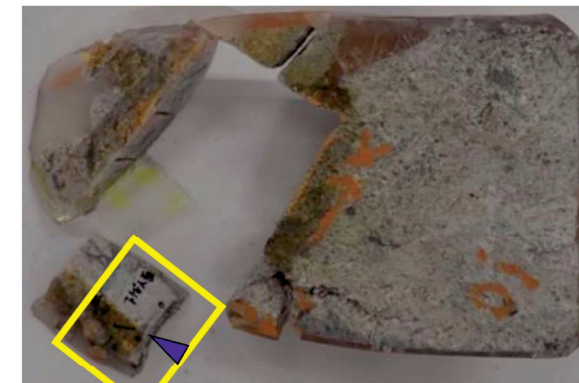
条線観察位置拡大

凡例
 ▶ 条線観察位置

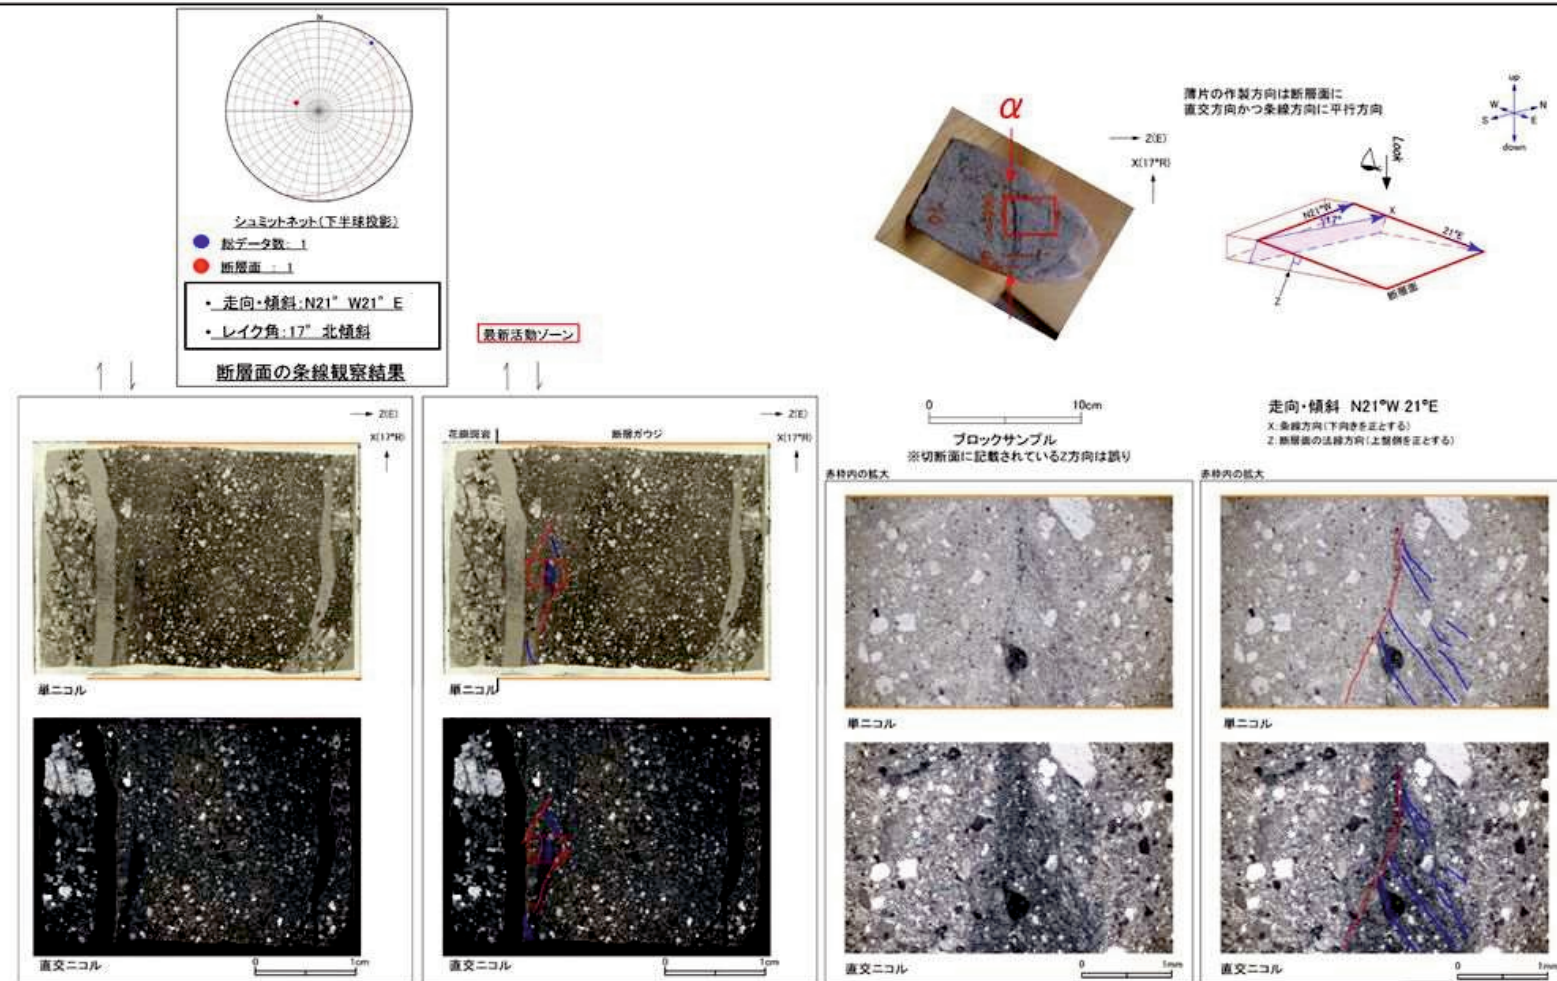
- 薄片試料の観察自体は適切に実施されていたが、走向・傾斜 (N44E80E→N21W21E) , 条線方向 (75L→17R) が変更になることにより、条線方向が低角度に変更となるため、変位センスは右ずれセンスに変更となる。

- ・H24-B14-2のボーリングコアから採取した薄片試料の観察結果によれば最新活動ゾーンの変位センスは、右ずれ成分が卓越する。
- ・最新活動ゾーンには、断層ガウジとカタクレーサイトの特徴が認められるが、カタクレーサイトの特徴は、カタクレーサイトが断層ガウジに取り込まれたものと考えられることから断層ガウジと判断した。
- (断層ガウジ)基質は粘土鉱物を主体とする。
- 岩片は少ない。
- (カタクレーサイト)組織は周囲と漸移的である。
- (カタクレーサイト)角ばった岩片が多い。
- (カタクレーサイト)岩片の粒界を横断する破断面が認められる。
- (カタクレーサイト)ジグソー状の角礫群が認められる。
