H24-B14-2 深度101.47~101.52m 薄片作製方向 (No.86-1)、模式図記載 (No.86) の修正

令和3年7月16日提出
 敦賀発電所2号炉 敷地の地形、地質・地質構造について (コメント回答)
 補足説明資料3 薄片観察結果 (その1)
 補足3-192頁

H24-B14-2 深度109.16~109.46m 断層ガウジの幅 (No.88) を変更

H24-D1-2 深度12.38~12.97m 断層ガウジの幅 (No.91) を変更

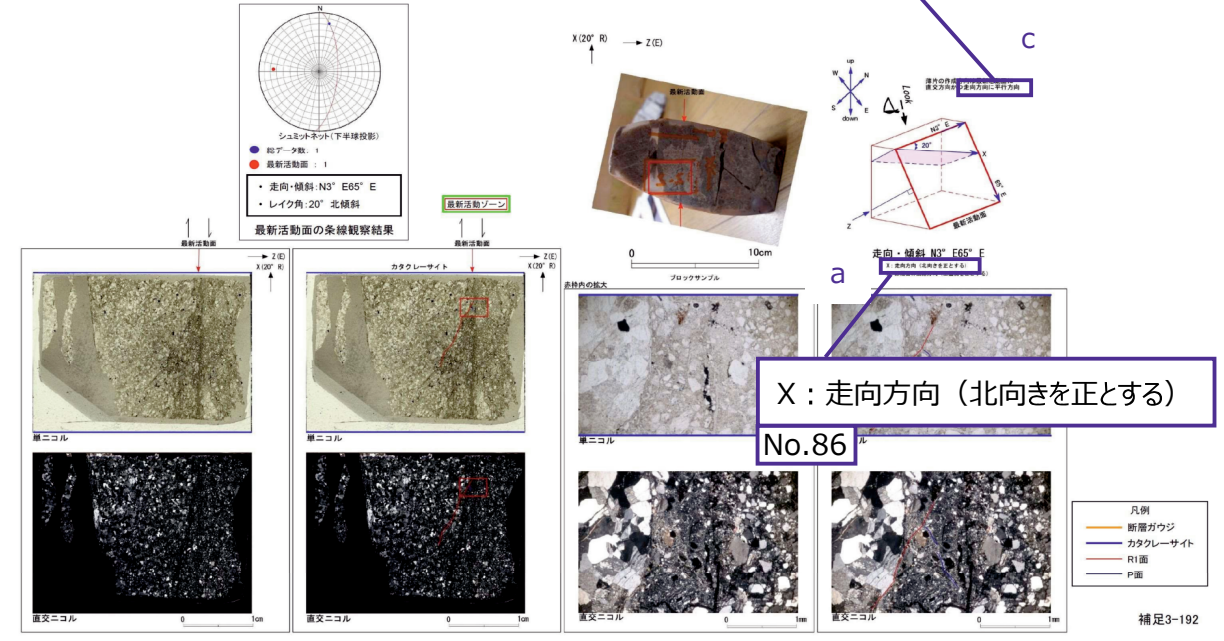
No.86

・H24-B14-2のボーリングコアから採取した薄片試料の観察結果によれば最新活動面(深度101.50m)の変位センスは、右ずれ成分が卓越する。
 ・追加した文献も踏まえて薄片観察を実施し、最新活動ゾーンに認められる以下の特徴を薄片観察における断層岩区分の考え方に照らして、カタクレーサイトのみからなる破砕部であると判断した。

- 基質を構成する粘土鉱物は少ない
- 最新活動面に沿った粘土状部の分布は局所的である
- 角ばった岩片が多い
- 岩片の粒界を横断する破断面が認められる
- ジグソー状の角礫群が認められる

No.86-1
 走向方向に平行方向

X: 走向方向 (北向きを正とする)

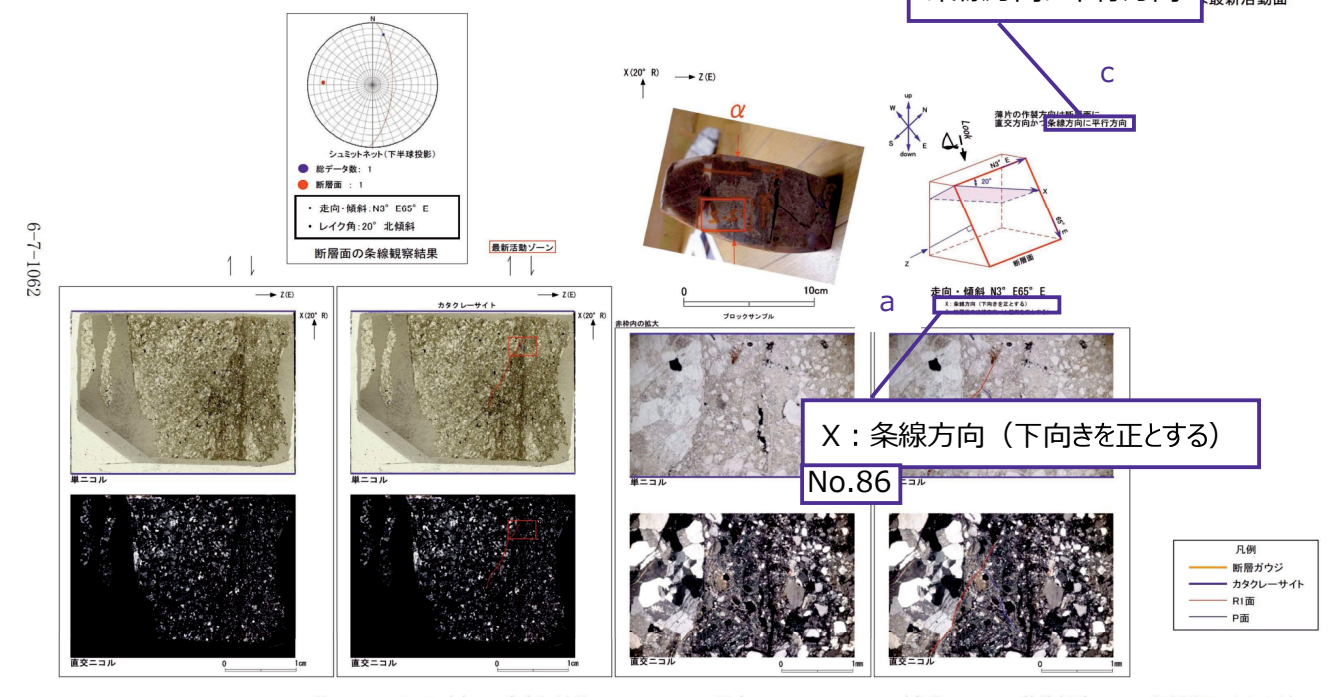
No.86

・H24-B14-2のボーリングコアから採取した薄片試料の観察結果によれば最新活動ゾーンの変位センスは、右ずれ成分が卓越する。
 ・最新活動ゾーンに以下の特徴が認められることから、カタクレーサイトのみからなる破砕部であると判断した。

- (カタクレーサイト) 基質を構成する粘土鉱物は少ない
- (カタクレーサイト) 断層面に沿った粘土状部の分布は局所的である
- (カタクレーサイト) 角ばった岩片が多い
- (カタクレーサイト) 岩片の粒界を横断する破断面が認められる
- (カタクレーサイト) ジグソー状の角礫群が認められる

No.86-1
 条線方向に平行方向

X: 条線方向 (下向きを正とする)

第7.4.4.307図 (3) 破砕部性状 H24-B14-2 深度101.47~101.52m (変位センス, 薄片観察による断層岩区分(1/2))

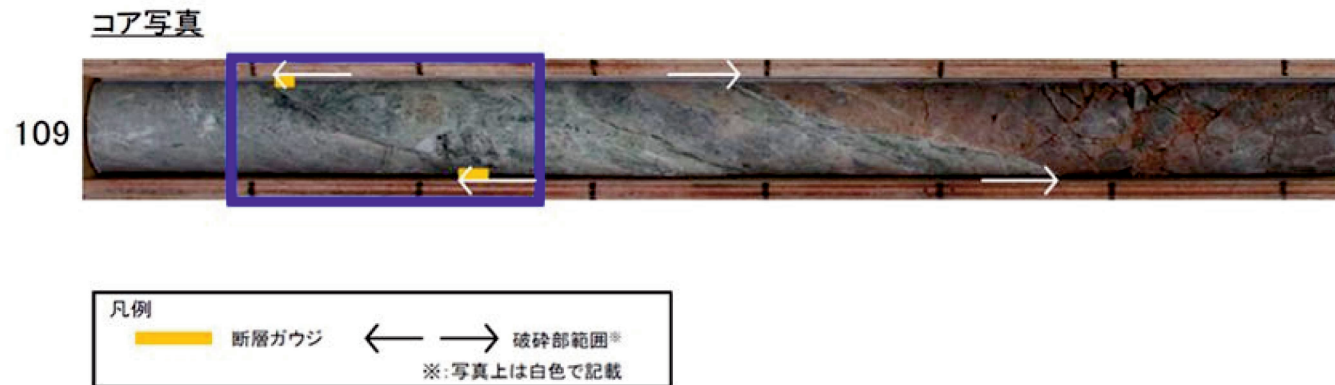
断層ガウジ・断層角礫の幅算出資料(H24-B14-2 深度109.16~109.46m)

・実測した断層ガウジの幅は1.0cmである。

- 従前提示していたデータでは、性状一覧表に断層ガウジの幅を2.2cmと記載していたが、以下のことから、1.0cmが正しい値であるため、2.2cmから1.0cmに変更した。
- コアの再観察の結果、深度109.16~109.18mに分布する断層ガウジの幅は1.0cmであった。
- 従前提示していたデータでは、断層ガウジの幅を「2.2cm」としていたが、従前の作業プロセスでは今回の元となるデータに相当する記録を作成していなかったため、根拠がトレースできなかった。
- コア観察カードには粘土の幅2~10mmの記載があり、従前提示していたデータである2.2cmは断層ガウジの区間長を真幅と誤って記載していたと推定される。

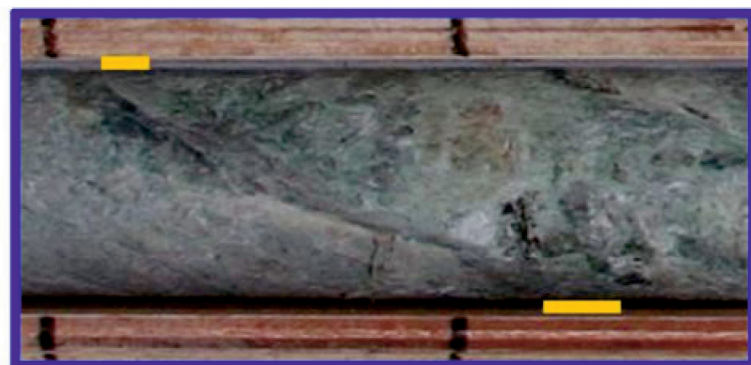
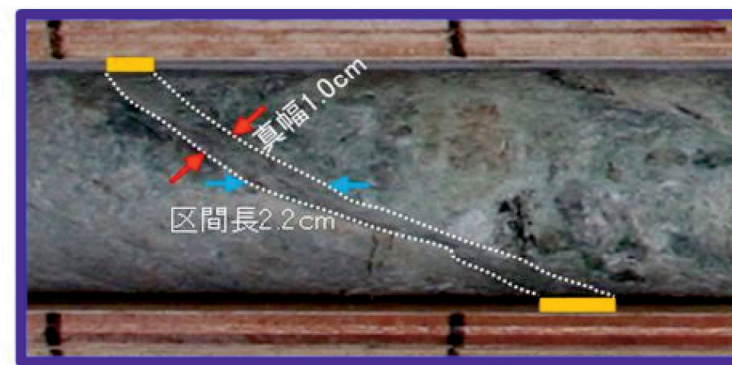
幅の記載

凡例
 : 従前の断層ガウジ幅
 : 変更後の断層ガウジ幅

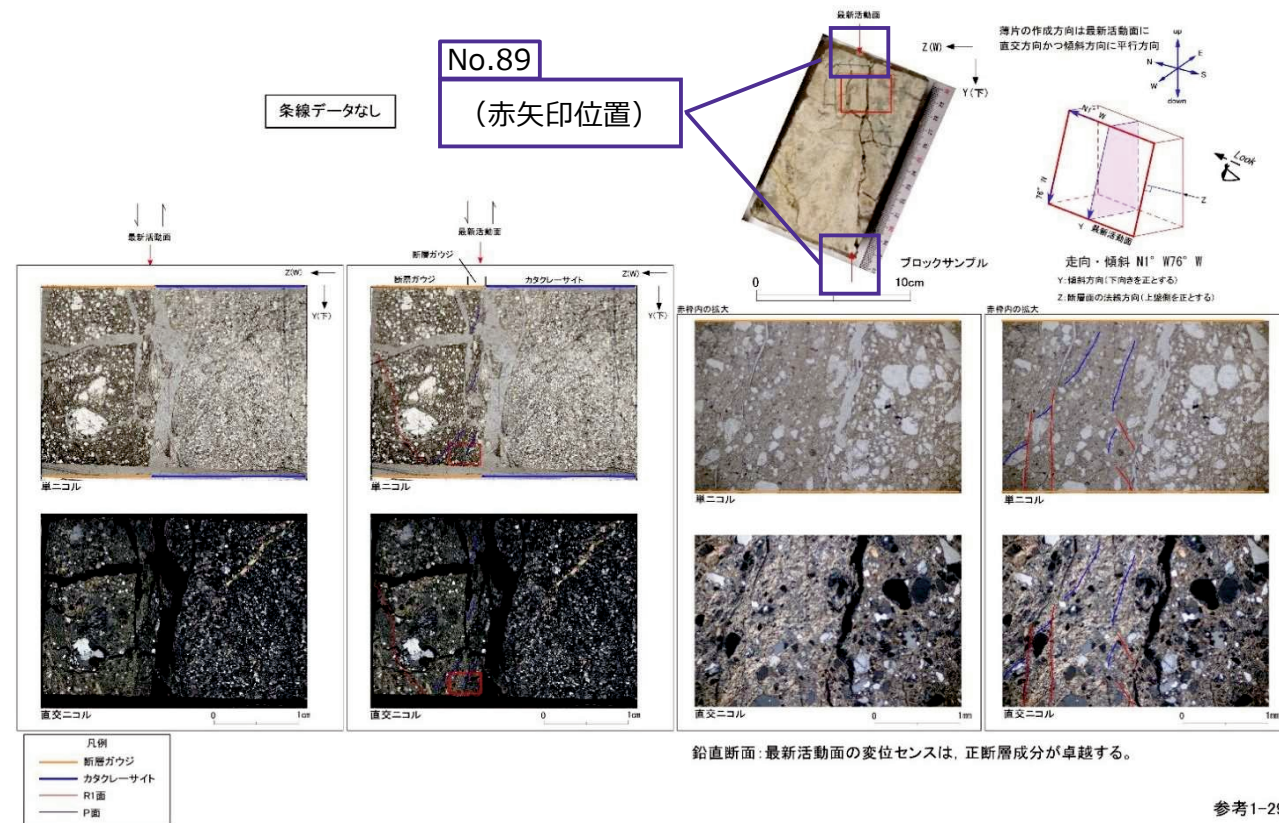
D-1破碎帯 薄片試料観察(H24-B14-2 深度109.16m) (その1)

H24-B14-2のボーリングコア(深度109.16m)から採取した薄片試料の観察結果によれば最新活動面の変位センスは、右ずれを伴う正断層である。

H24-B14-2 深度109.16~109.46m 最新活動面の矢印の位置 (No.89) を修正

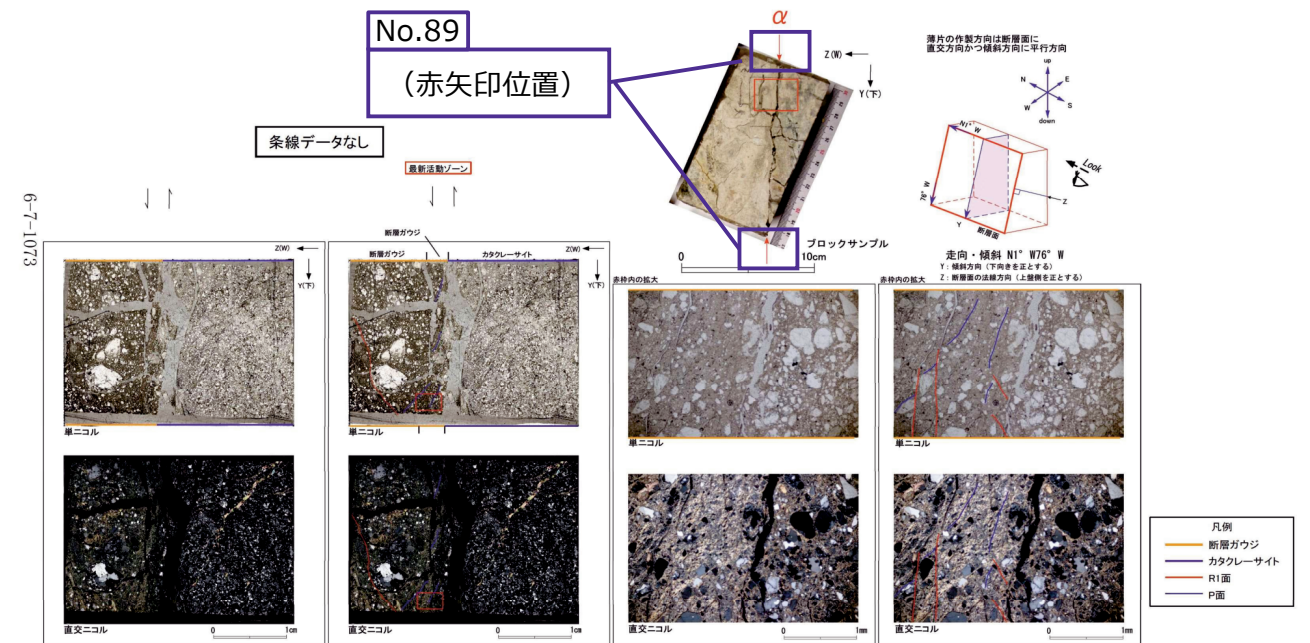
第7.4.4.309図 (3) 破碎部性状 H24-B14-2 深度109.16~109.46m (変位センス, 薄片観察による断層区分(1/2))

・H24-B14-2のボーリングコアから採取した薄片試料の観察結果によれば、最新活動ゾーンの変位センスは正断層である。後述する水平断面によれば右ずれを伴う。
 ・最新活動ゾーンに以下の特徴が認められることから、断層ガウジと判断した。
 > (断層ガウジ) 基質は粘土鉱物を主体とする。
 > (断層ガウジ) 粘土状部の分布は帯状で直線的である。
 > 岩片は少ない。
 > (断層ガウジ) 丸みを帯びている岩片が多い。

鉛直断面: 断層面の変位センスは、正断層成分が卓越する
 ※断層面 α は最新活動面
