H24-D1-2 深度12.38~12.97m 最新活動面の深度 (No.90) を修正

敦賀発電所2号炉 敷地の地形, 地質・地質構造について

H24-D1-2 深度19.78~19.87m 最新活動面の深度 (No.92) の修正

H24-D1-2 深度31.44~31.46m 明瞭なせん断構造・変形構造の有無 (No.93) の変更

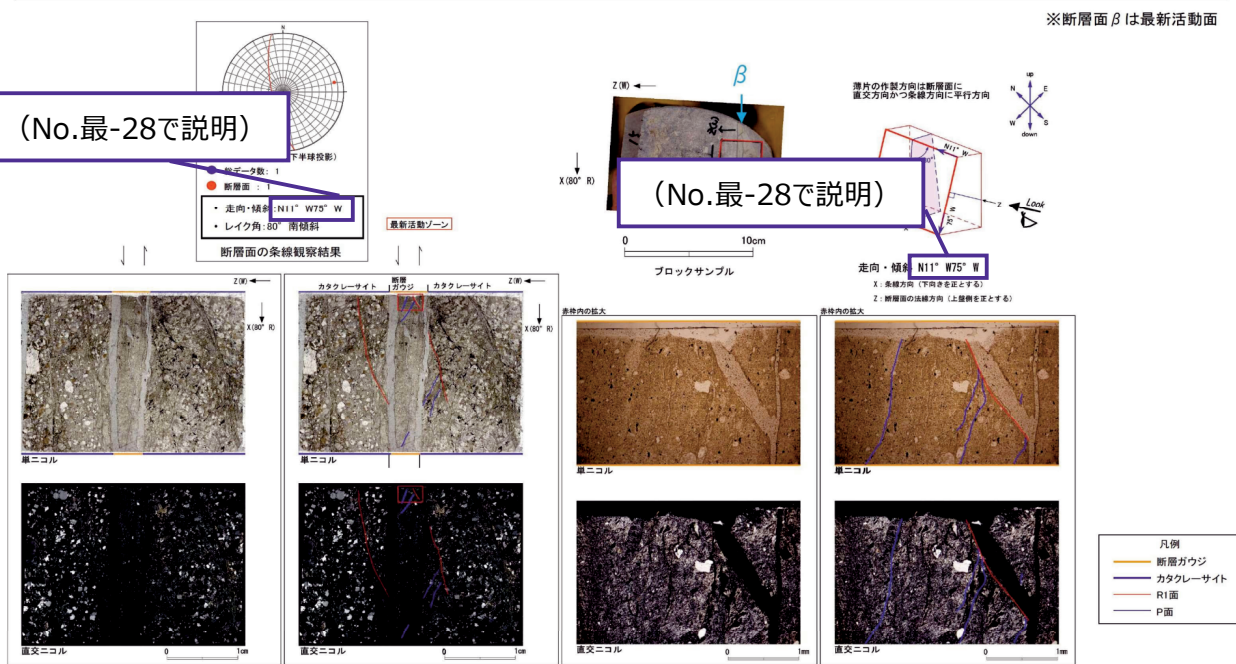
第7.4.4.316図 (3) 破碎部性状 H24-D1-2 深度12.38~12.97m (変位センス, 薄片観察による断層岩区分(1/3))

・H24-D1-2のボーリングコアから採取した薄片試料の観察結果によれば, 最新活動ゾーンの変位センスは, 正断層成分が卓越する。
 ・最新活動ゾーンには, 断層ガウジとカタクレーサイトの特徴が認められるが, カタクレーサイトの特徴は, カタクレーサイトが断層ガウジに取り込まれたものと考えられることから断層ガウジと判断した。
 > (断層ガウジ) 基質は粘土鉱物を主体とする。
 > (断層ガウジ) 粘土状部の分布は帯状で直線的である。
 > 岩片は少ない。
 > (断層ガウジ) 丸みを帯びている岩片が多い。
 > (カタクレーサイト) ジグソー状の角礫群が認められる。

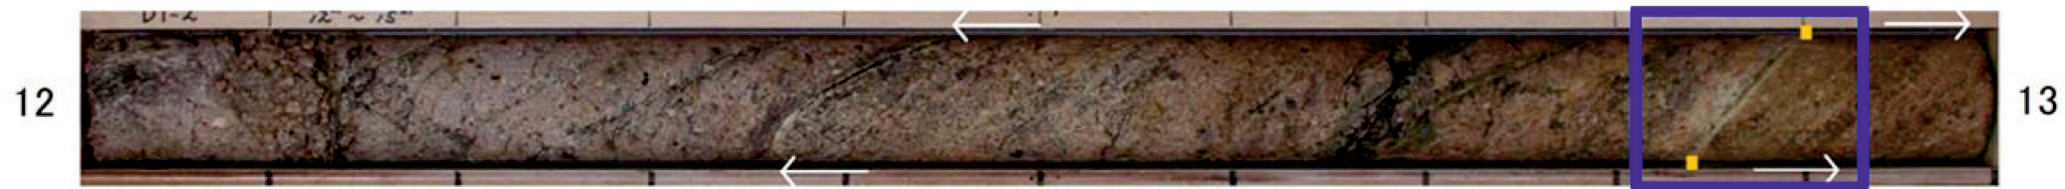
コア写真

- 従前提示していたデータでは、性状一覧表に断層ガウジの幅を0.9cmと記載していたが、以下のことから、0.5cmが正しい値であるため、0.9cmから0.5cmに変更した。
- コアの再観察の結果、深度12.86~12.87mに分布する断層ガウジの幅は0.5cmであった。
- コア観察カードには粘土の厚さ5mmの記載があり、従前提示していたデータである0.9cmは断層ガウジの区間長を真幅と誤って記載していたと推定される。

・実測した断層ガウジの幅は0.5cmである。

H24-D1-2 深度12.38~12.97m 断層ガウジの幅 (No.91) を変更

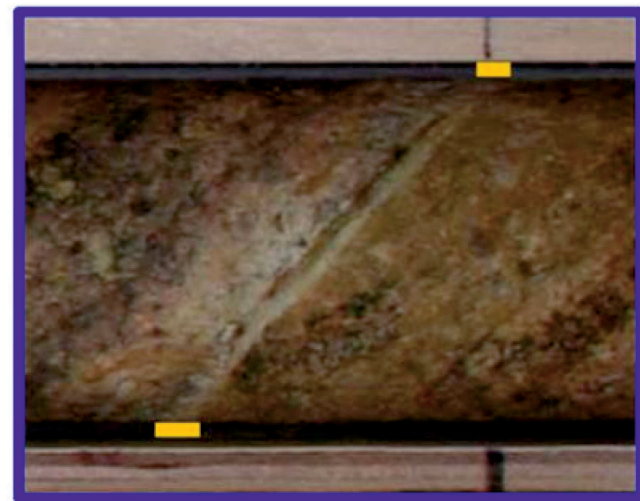
青枠部拡大

・12.86~12.87m : Hc-1 (主断面・12.86m)
 上部・下部が45°で、通称的にシアー面に連続する。
 φ10mm前後の石英粒と少量金剛石を伴った灰白~灰黄色(2.5~6/2)粘土で、厚さ5mm

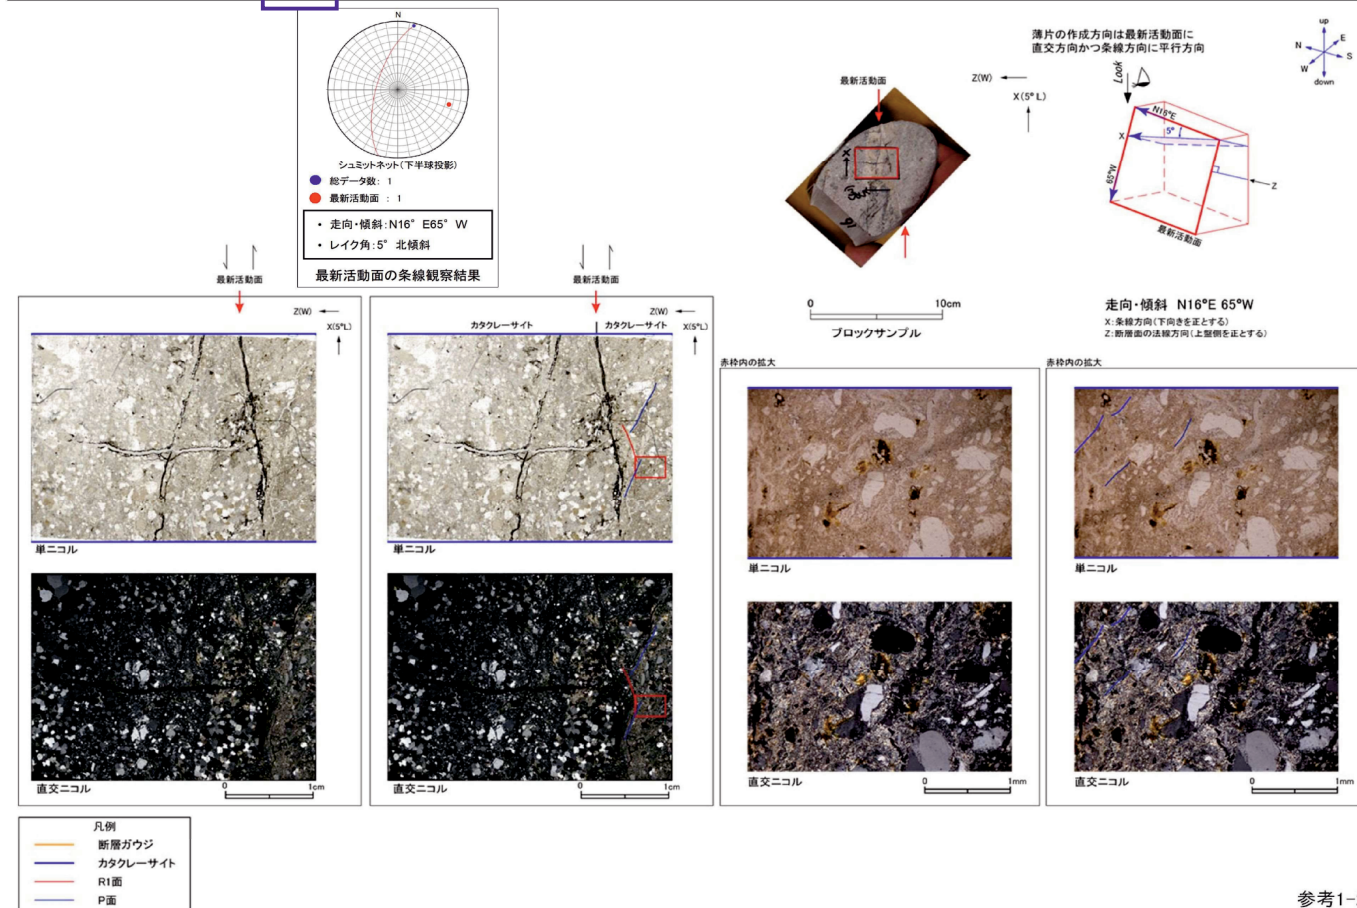
非モデル化破碎部 薄片試料観察 (H24-D1-2 深度19.87m)

H24-D1-2のボーリングコア(深度19.87m)から採取した薄片試料の観察結果によれば最新活動面の変位センスは、左ずれ成分が卓越する。

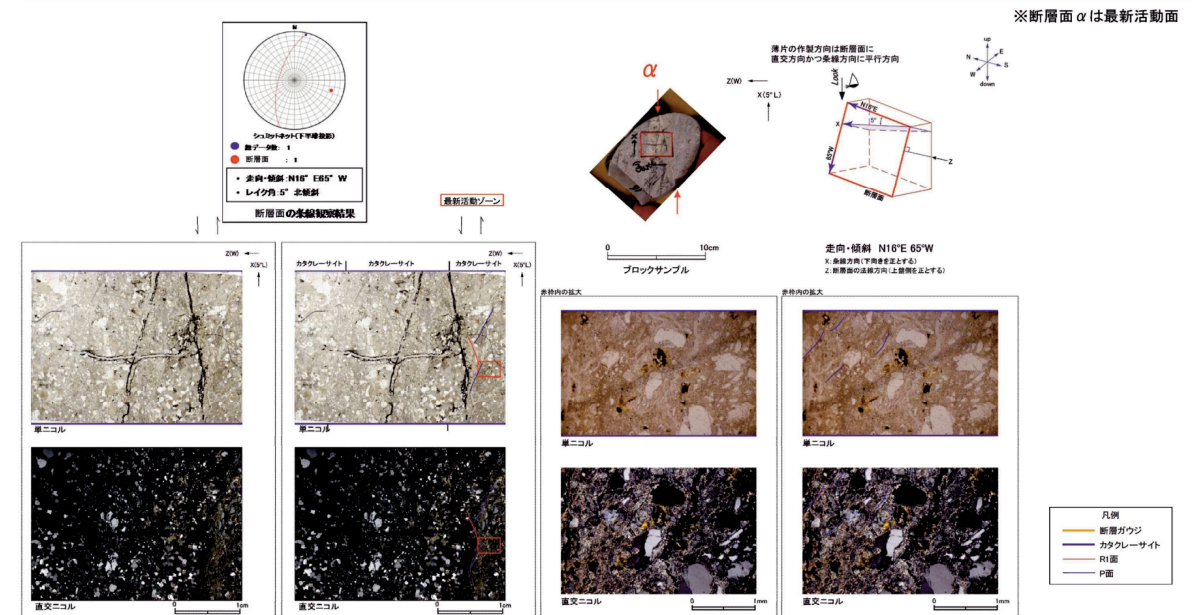
第7.4.4.317図 (3) 破碎部性状 H24-D1-2 深度19.78~19.87m (変位センス, 薄片観察による断層区分(1/3))

H24-D1-2のボーリングコアから採取した薄片試料の観察結果によれば最新活動ゾーンの変位センスは、左ずれ成分が卓越する。
 ・最新活動ゾーンに以下の特徴が認められることから、カタクレーサイトのみからなる破碎部であると判断した。

- > (カタクレーサイト) 基質を構成する粘土鉱物は少ない。
- > (カタクレーサイト) 断層面に沿った帯状の粘土状部は連続しない。
- > (カタクレーサイト) 多様な粒径の岩片が多く認められる。
- > (カタクレーサイト) 角ばった岩片が多い。
- > (カタクレーサイト) ジグソー状の角礫群が認められる。
- > (カタクレーサイト) 塑性変形した雲母粘土鉱物が認められる。
