H24-D1-4 深度63.67~63.90m 最新活動面 (No.98) の変更

H24-D1-4 深度63.67~63.90m 最新活動面 (No.98) の変更に伴い走向・傾斜 (No.99) を変更

H24-D1-4 深度63.67~63.90m 走向・傾斜 (No.99) の変更に伴い条線方向 (No.100) を変更

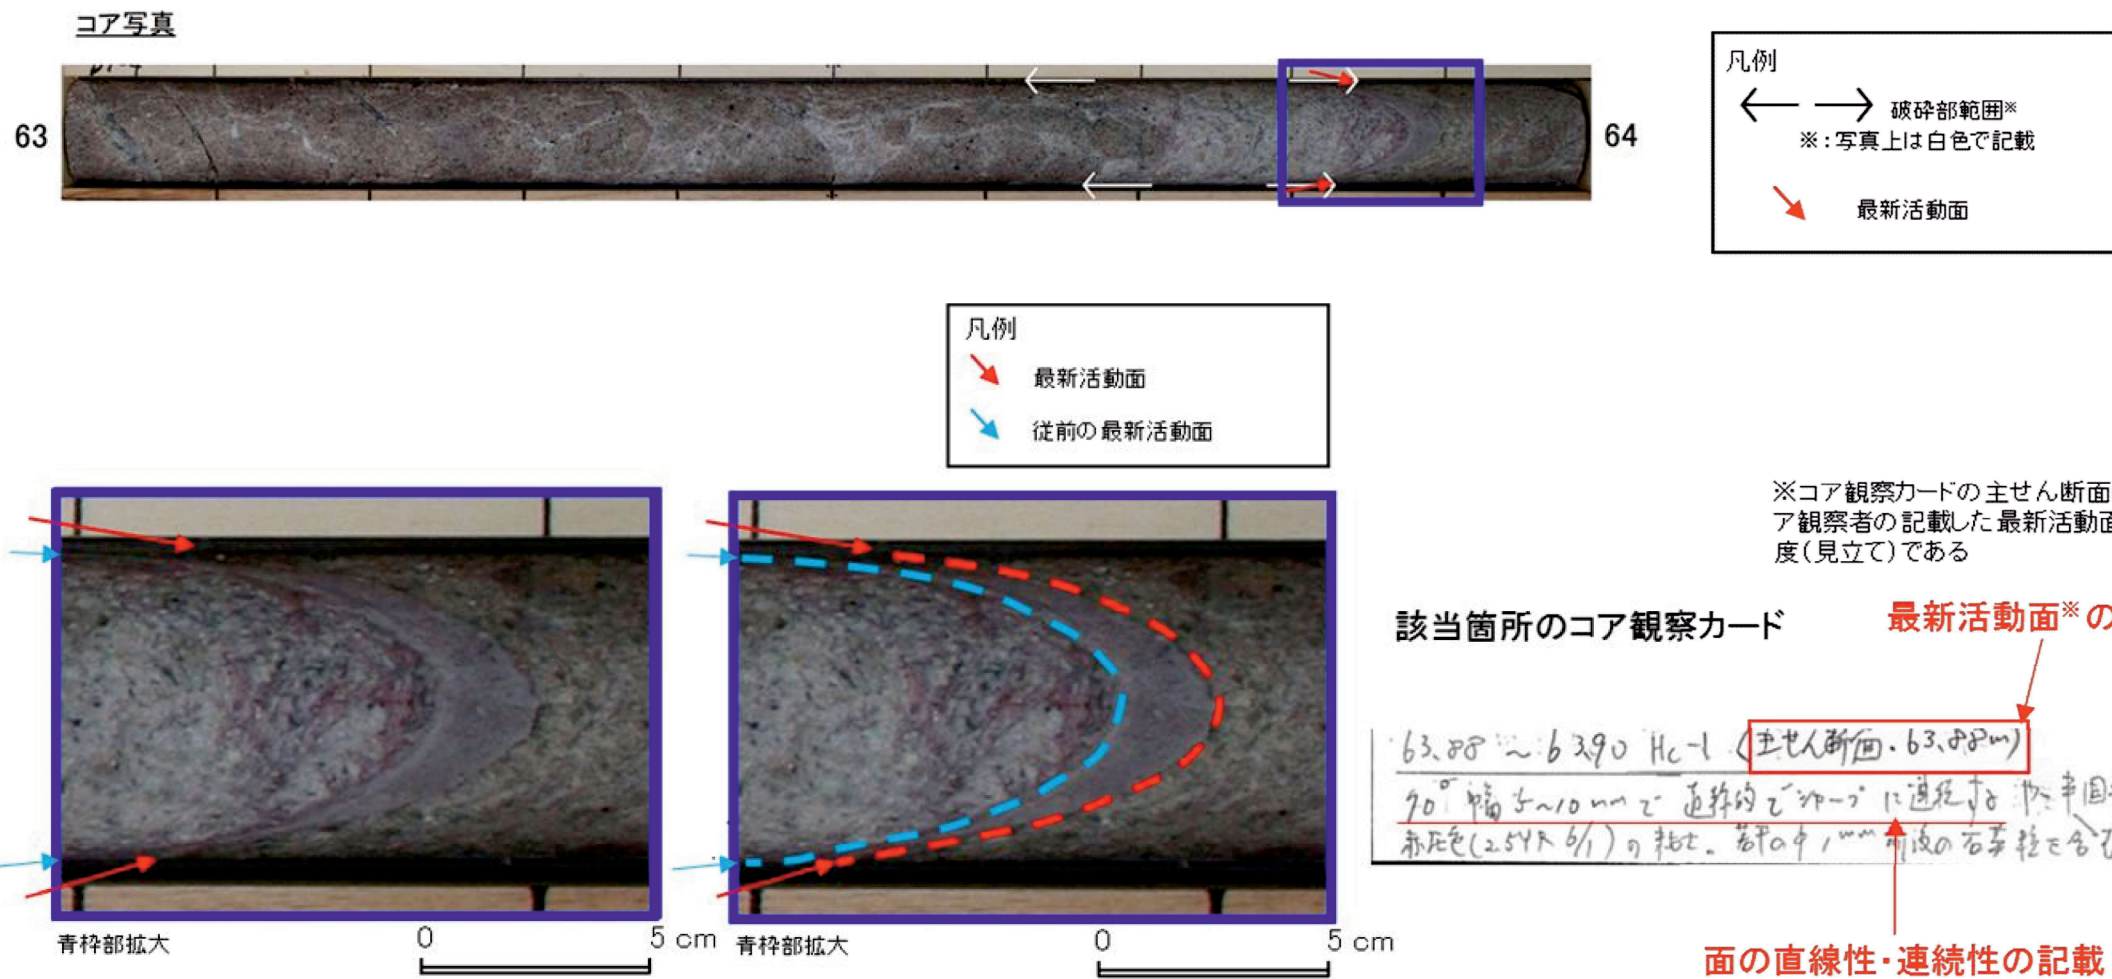
最新活動面認定根拠(H24-D1-4 深度63.67~63.90m)

・細粒部を伴い最も直線的であることから、深度63.90mのせん断面を最新活動面に認定した。

- 従前提示していたデータでは、最新活動面の深度について、薄片観察結果に深度63.88mと記載していたが、以下の理由から深度63.90mのせん断面に変更する。
- コアの肉眼観察の結果、細粒部を伴い最も直線的な深度63.90mのせん断面が最新活動面であることを確認した。
- 従前提示していたデータの最新活動面の深度を「63.88m」と記載していたが、従前の作業プロセスでは今回の元となるデータに相当する記録を作成していなかったため、「63.88m」と記載した根拠がトレースできなかった。

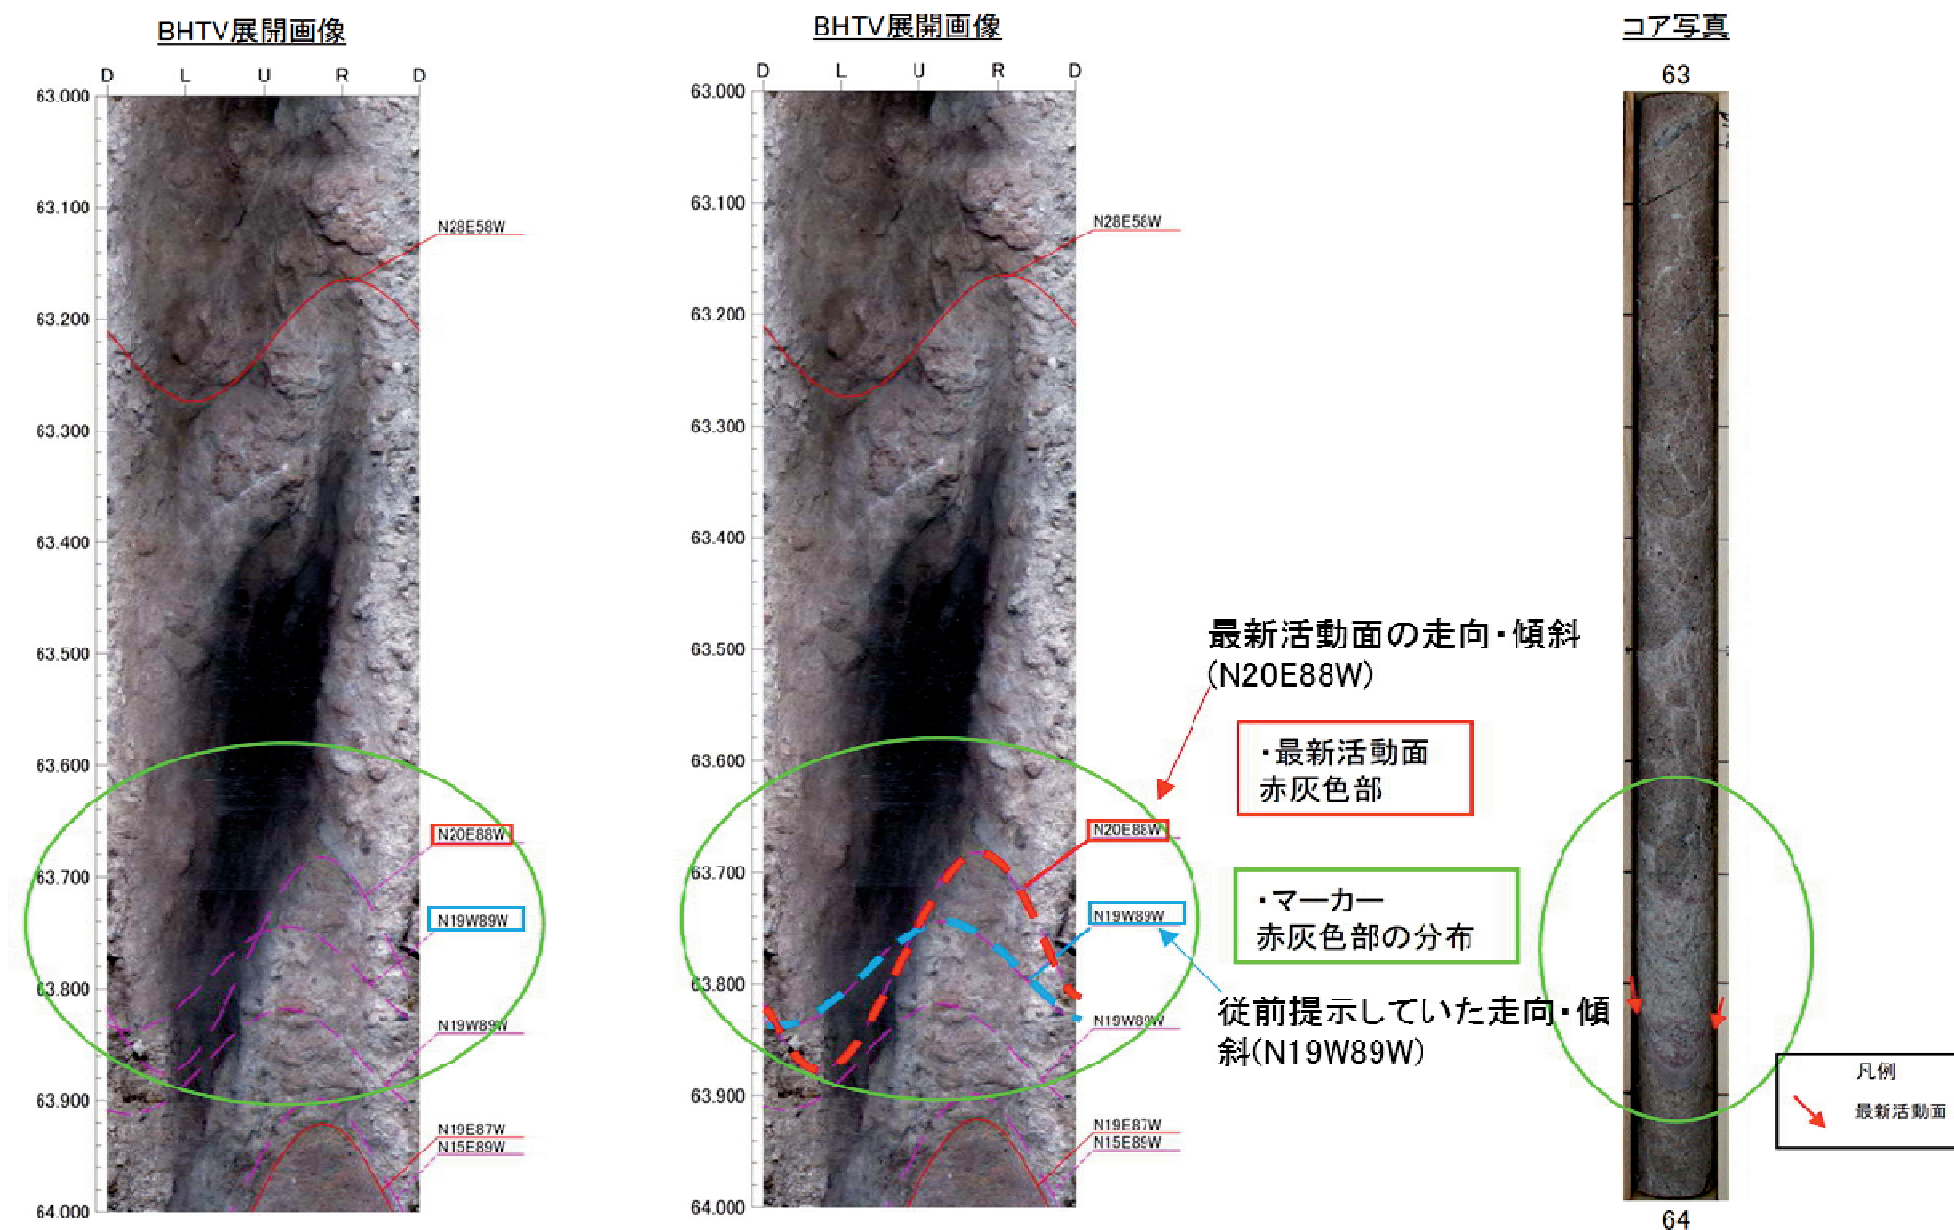
ボアホールカメラ展開画像との対比結果 (H24-D1-4 深度63.67~63.90m)

- 最新活動面の変更に伴い、深度63.90mのせん断面における走向・傾斜であるN20E88W (下図のボアホールカメラ展開画像の赤矢印) に変更となる。(副次的変更)
- 従前提示していたデータは、データ取得時のボアホールカメラ展開画像において63.88mに相当する不連続面のトレース線を本破碎部の走向・傾斜としたと推定される(下図のBHTV展開画像の水色矢印)。

・ H24-D1-4 深度63.67~63.90mの破碎部の最新活動面の走向・傾斜はN20° E88° Wである。

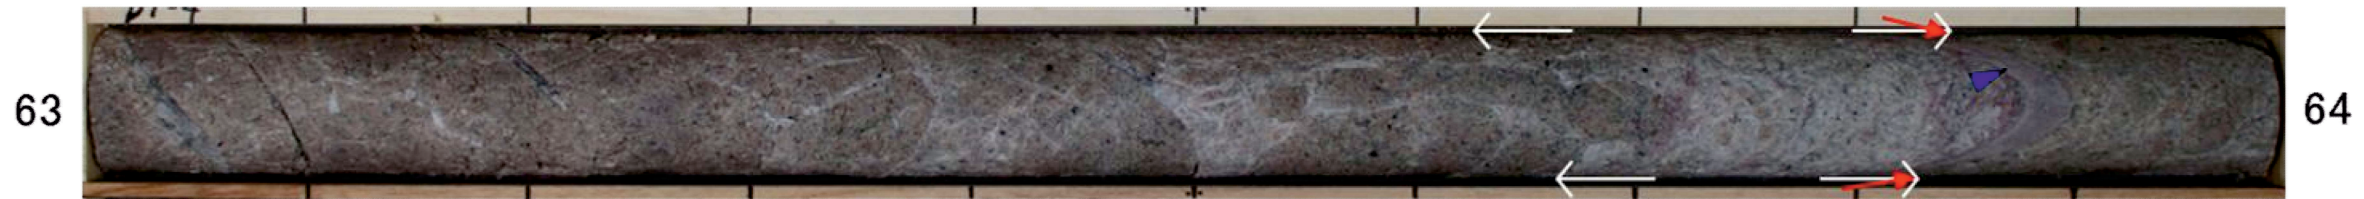
コア写真

- H24-D1-4孔 深度63.90mの断層面の走向・傾斜はN20°E88°Wであり, 条線観察は上盤側から実施している。

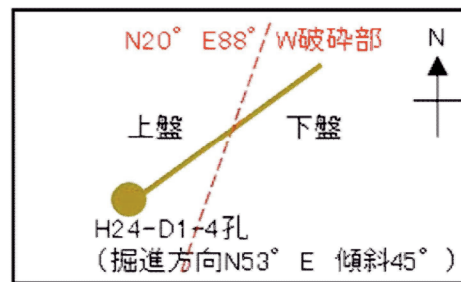
図1 H24-D1-4孔位置平面図(模式図)

・ボーリングは掘進方向N53° E, 傾斜45° で掘削している。
 ・破砕部の走向・傾斜はN20° E88° Wであり, ボーリングと破砕部の平面的な位置関係は左図のようになる。
 ・破砕部は西傾斜であることから, 西側が上盤, 東側が下盤となる。

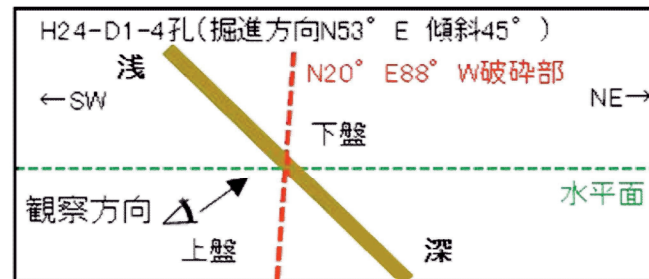
図2 H24-D1-4孔を通る断面図(模式図)

・ボーリング(掘進方向N53° E, 傾斜45°)と破砕部(走向・傾斜N20° E88° W)をボーリング孔沿いの断面図で示すと左図のようになる。
 ・ボーリング孔の浅い側が上盤, 深い側が下盤となる。

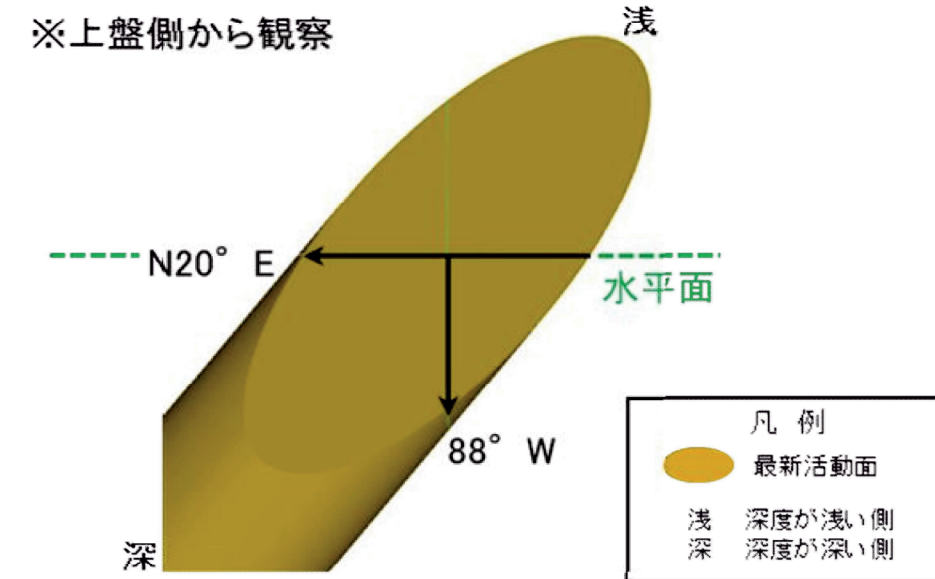
図3 最新活動面と走向・傾斜の関係図

※図2で示した観察方向から, 最新活動面に正対して描いた3次元的な図

・前頁の図3に, 計測した条線値を走向・傾斜等を用いて補正したレイクを赤線で表示している。

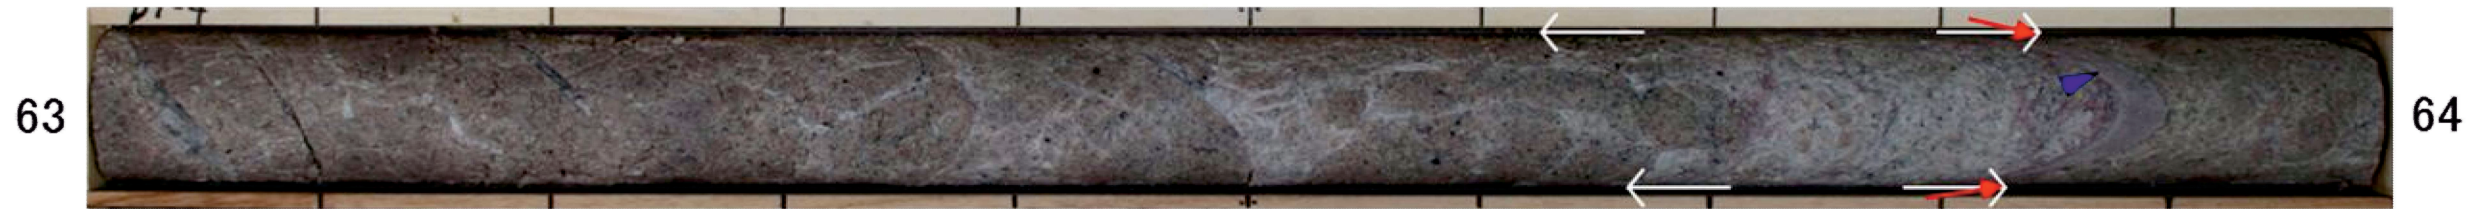
コア写真

- H24-D1-4孔 深度63.90mの断層面の走向・傾斜はN20°E88°Wであり, 66Lの条線が認められる。

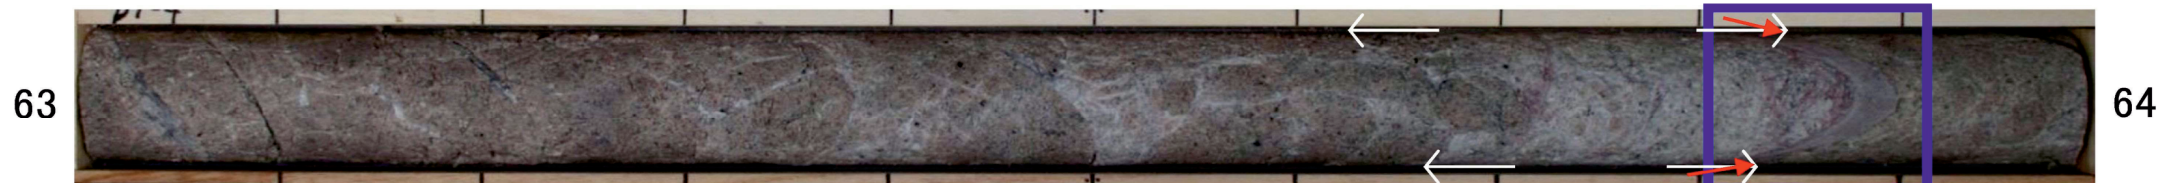
コア写真

- 条線観察位置が最新活動面であることを残試料を用いて確認した。
