H24-D1-3 深度14.41~14.52m 薄片試料の写真の向き (No.103) を修正

第833回審査会合

敦賀発電所 2号炉 敷地の地形、地質・地質構造について

第7.4.4.320図 (3) 破碎部性状 H24-D1-3 深度14.41~14.52m (変位センス, 薄片観察による断層岩区分(1/2))

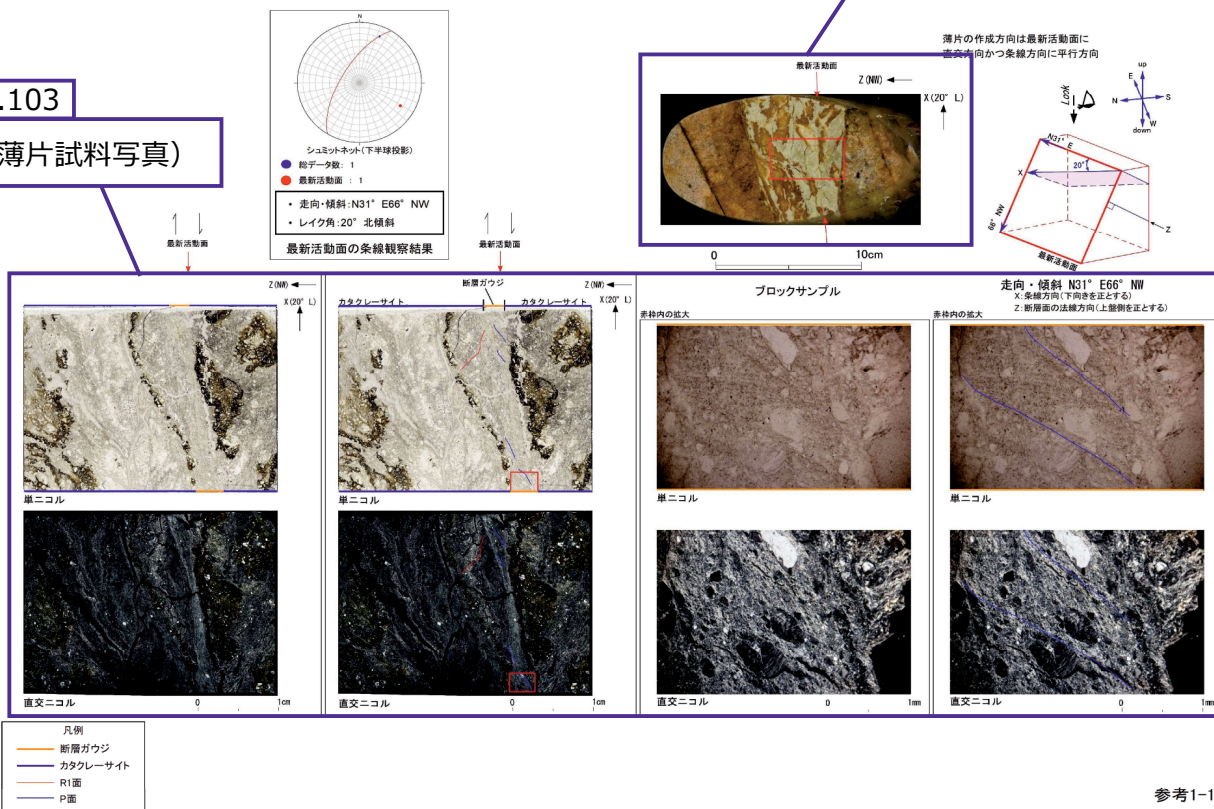
(薄片試料写真)

H24-D1-3のボーリングコア(深度14.47m)から採取した薄片試料の観察結果によれば最新活動面の変位センスは、右ずれ成分が卓越する。

H24-D1-3のボーリングコアから採取した薄片試料の観察結果によれば最新活動ゾーンの変位センスは、右ずれ成分が卓越する。

最新活動ゾーンに以下の特徴が認められることから、断層ガウジと判断した。

- (断層ガウジ) せん断構造に伴う粘土鉱物の定向配列が認められる。
- (断層ガウジ) 基質は粘土鉱物を主体とする。
- (断層ガウジ) 粘土状部の分布は帯状で直線的である。
- 岩片は少ない。
- (断層ガウジ) 丸みを帯びている岩片が多い。

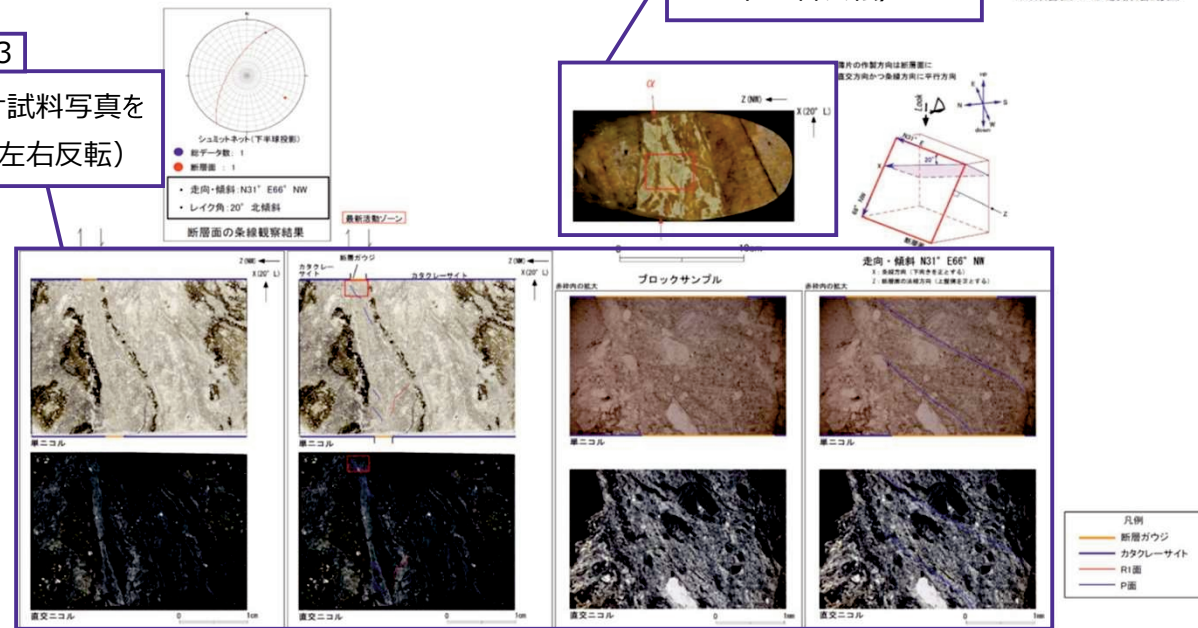
(ブロックサンプル写真を
上下左右反転)

※断面αは最新活動面

(薄片試料写真を
上下左右反転)

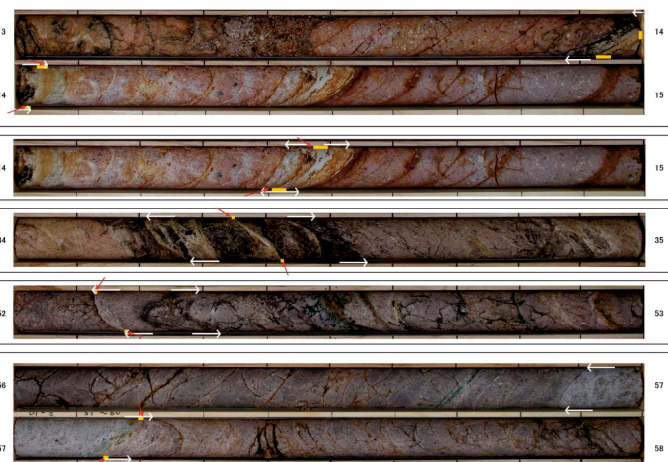
第7.4.4.18図 破砕部性状一覧 (H24-D1-3)
6-7-1598

・性状一覧表において、断層ガウジの幅を1.8cmに見直し

【理由】再観察に伴い、断層ガウジの幅を再計測した結果、従前の「1.9cm」を「1.8cm」に変更した

No.104
1.8cm

- 従前提示していたデータでは、性状一覧表に断層ガウジの幅を1.9cmと記載していたが、以下のことから、1.8cmが正しい値であるため、1.9cmから1.8cmに変更した。
- コアの再観察の結果、深度14.47~14.48mに分布する断層ガウジの幅としては1.8cmであった。
- コア観察カードには粘土の厚さ15~18mmの記載があり、従前提示していたデータである1.9cmは断層ガウジの区間長を真幅と誤って記載していたと推定される。

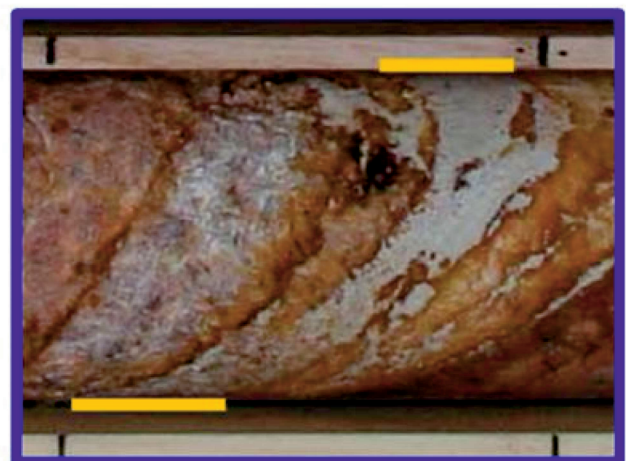
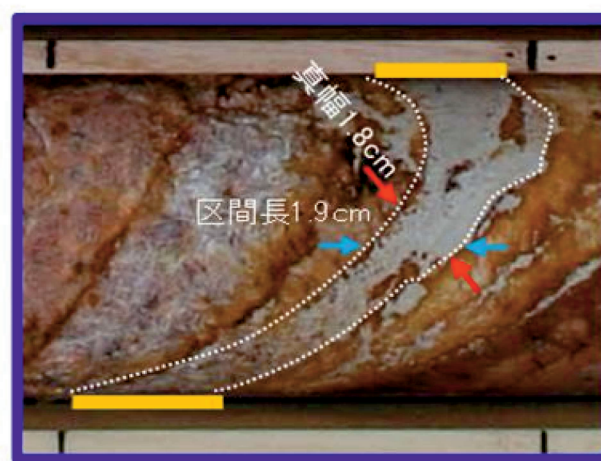
断層ガウジ・断層角礫の幅算出資料 (H24-D1-3 深度14.41~14.52m)

・実測した断層ガウジの幅は1.8cmである。

青枠部拡大

14.47~14.48m: Hc-2 (主断面・14.47m)
 上部60°、下部60°で、上部は斜的で下部はほぼ水平で連続。φ1~2mmの石英粒、φ2~3mmの5~10mm幅の3mm程度の平均的な合金圧縮(5Y/2)の軟弱粘土。厚さ15~18mm

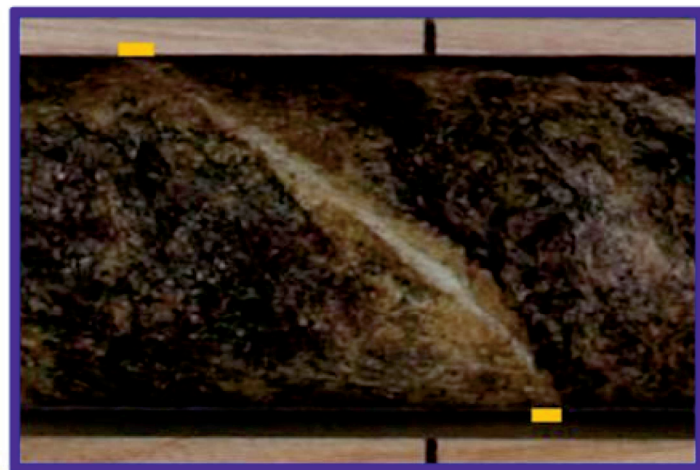
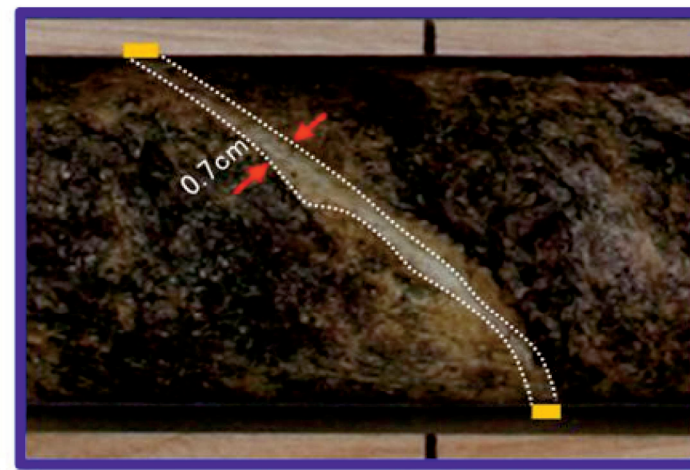
断層ガウジ・断層角礫の幅算出資料 (H24-D1-3 深度34.23~34.52m)

・実測した断層ガウジの幅は0.7cmである。

青枠部拡大

34.39~34.40m: Hc-1 (主断面: 34.39m)
 55°で連続的に分布する軟弱な白〜灰黄色粘土
 質で1-2mmの石英粒を含む。
 厚さは5-7mmである。

- 従前提示していたデータでは、性状一覧表に断層ガウジの幅を0.8cmと記載していたが、以下のことから、0.7cmが正しい値であるため、0.8cmから0.7cmに変更した。
- コアの再観察の結果、深度34.39~34.40mに分布する断層ガウジの幅は0.7cmであった。
- コア観察カードには粘土の厚さ5~7mmの記載があり、従前提示していたデータである0.8cmは誤記であると推定される。
