H27-B-3 深度99.50~99.68m 最新活動面の条線方向 (No.125) を変更

H27-B-3 深度119.11~119.25m 最新活動面の深度 (No.126) の変更、全景写真の記載 (No.127) の修正

敦賀発電所2号炉 敷地の地形、地質・地質構造について

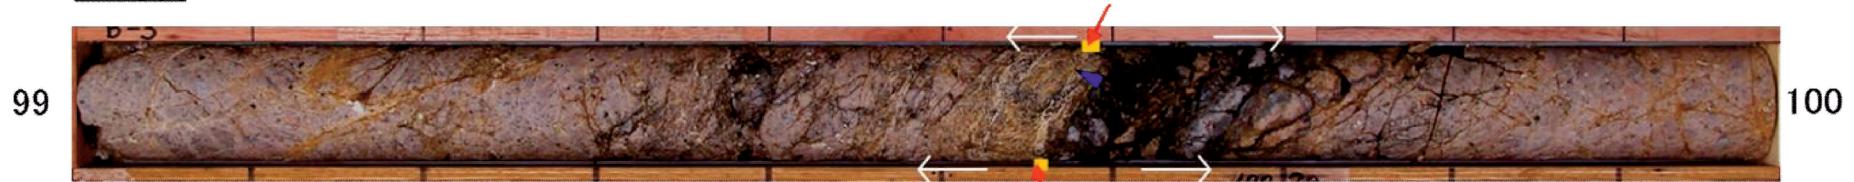
コア写真

- H27-B-3孔 深度99.56mの断層面の走向・傾斜はN15°W89°Eであり、2Rの条線が認められる。

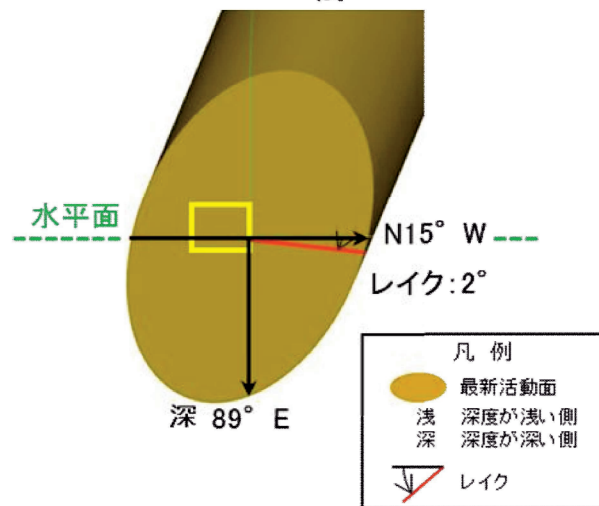
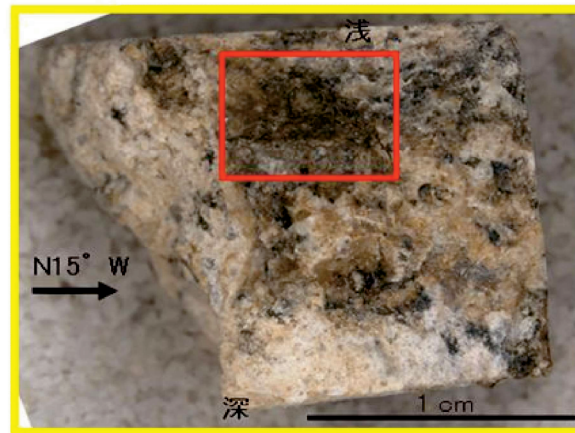
※上盤側から観察

条線観察位置拡大

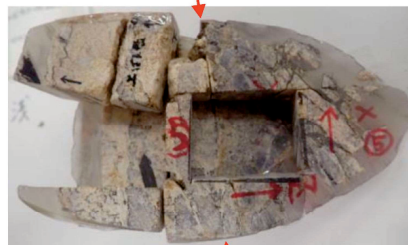
試料切断面

凡例  
 ↘ 最新活動面

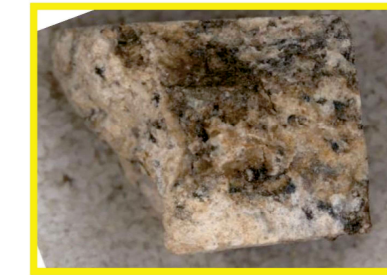
条線観察位置拡大

黄枠部拡大  
 1 cm

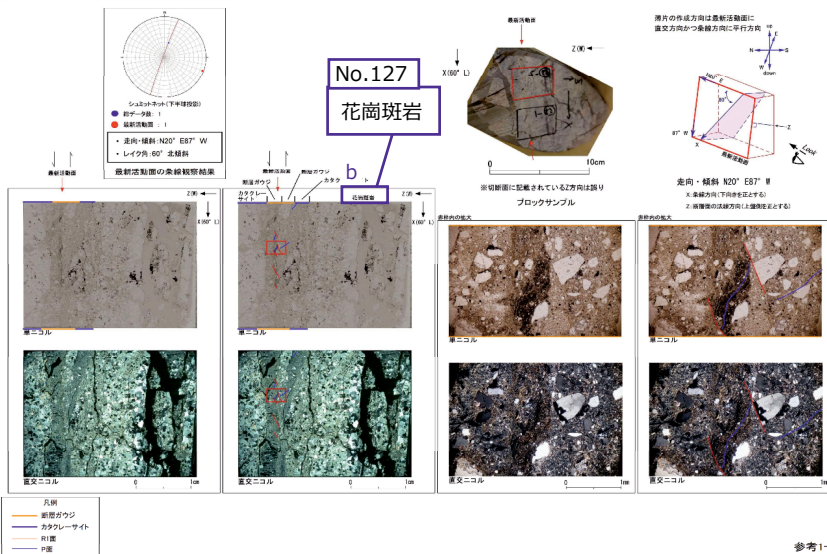
D-1破砕帯 薄片観察 (H27-B-3 深度119.15m)

H27-B-3のボーリングコア(深度119.15m)から採取した薄片試料の観察結果によれば最新活動面の方位センスは、右ずれを伴う正断層である。

- 従前提示していたデータでは性状一覧表に数値の記載はないが、最新活動面の位置として、コア写真の下側の矢印を断層ガウジではない同色の岩片を断層ガウジと誤認して付けており、それとコア写真の上側に正しく付けた矢印とを結んで深度119.15mとし、薄片観察結果にも深度119.15mと記載していたが、以下のことから、最新活動面の深度を「119.15m」から「119.18m」に変更する。
- 当初のコア観察では、深度119.18mを主せん断面としており、深度119.15mをせん断面とするような記載はない。コアの再観察においても、細粒部を伴い最も直線的であることから、深度119.18mが最新活動面であることを確認した。
- 従前提示していたデータの最新活動面の矢印の位置及び深度は、上記に示したように誤認したことによるものである。

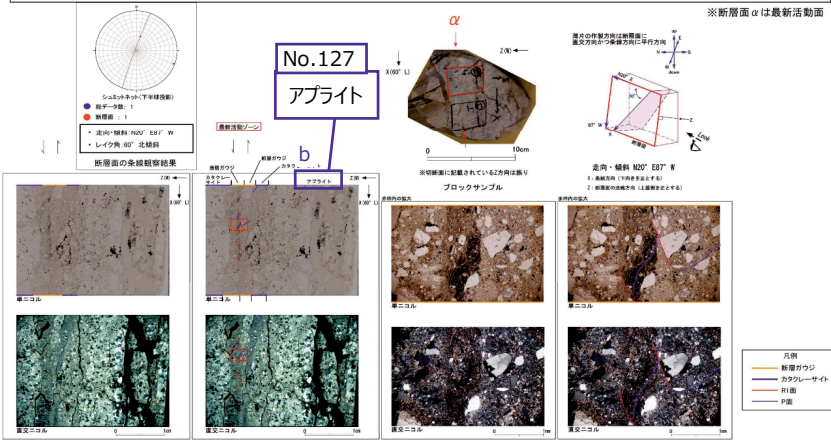
第7.4.4.335図 (3) 破砕部性状 H27-B-3 深度119.11~119.25m (変位センス、薄片観察による断層岩区分(1/3))

H27-B-3のボーリングコアから採取した薄片試料の観察結果によれば最新活動ゾーンの変位センスは、右ずれを伴う正断層である。  
最新活動ゾーンには、断層ガウジとカタクレーサイトの特徴が認められるが、両者の特徴からカタクレーサイトが断層ガウジに取り込まれたものと考えられ、断層ガウジと判断した。  
断層ガウジ)せん断構造に伴う粘土鉱物の定向配列が認められる。  
断層ガウジ)基質は粘土鉱物を主体とする。  
断層ガウジ)粘土状部の分布は帯状で直線的である。  
岩片は少ない。  
断層ガウジ)丸みを帯びている岩片が多い。  
カタクレーサイト)ジグソー状の角礫群が認められる。

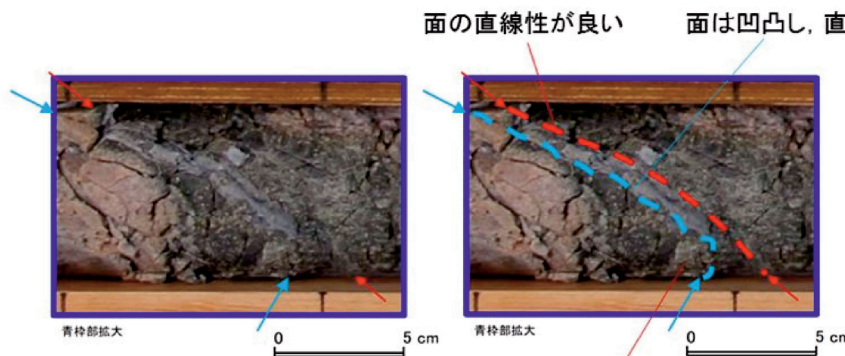
最新活動面認定根拠 (H27-B-3 深度119.11~119.25m)

・細粒部を伴い最も直線的であることから、深度119.18mのせん断面を最新活動面に認定した。

断層ガウジと同色の岩片が近傍の断層ガウジとつながって見えたため、最新活動面を水色矢印の位置に付けてしまった。

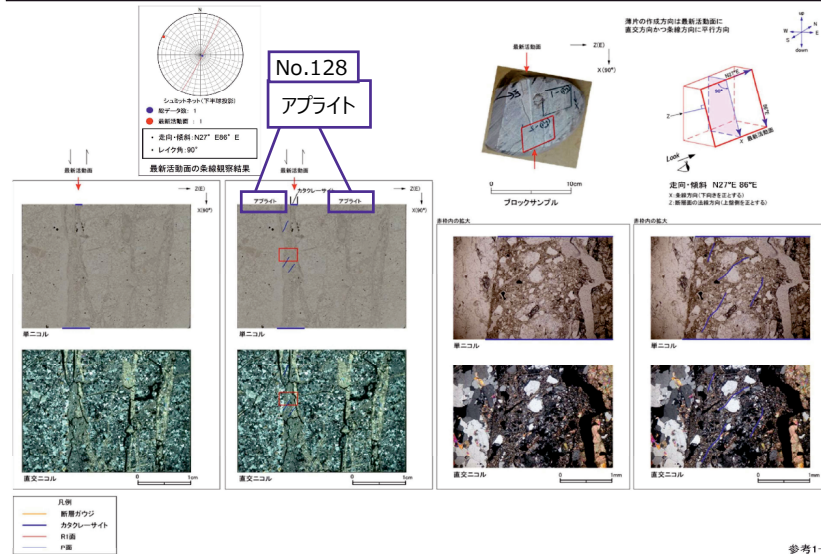
非モデル化破砕部 薄片試料観察 (H27-B-3 深度129.84m)

H27-B-3のボーリングコア(深度129.84m)から採取した薄片試料の観察結果によれば最新活動面の変位センスは、逆断層成分が卓越する。

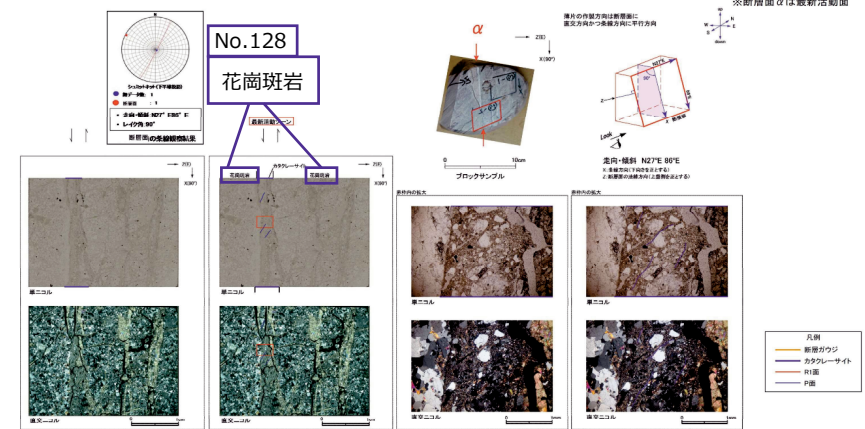
第7.4.4.336 (3) 破砕部性状 H27-B-3 深度129.84~129.91m (変位センス, 薄片観察による断層区分(1/3))

・H27-B-3のボーリングコアから採取した薄片試料の観察結果によれば最新活動ゾーンの変位センスは、逆断層成分が卓越する。  
 ・最新活動ゾーンに以下の特徴が認められることから、カタクレーサイトのみからなる破砕部であると判断した。  
 > (カタクレーサイト) 基質を構成する粘土鉱物は少ない。  
 > (カタクレーサイト) 断層面に沿った帯状の粘土状部は連続しない。  
 > (カタクレーサイト) 多様な粒径の岩片が多く認められる。  
 > (カタクレーサイト) 角ばった岩片が多い。  
 > (カタクレーサイト) ジグソー状の角礫群が認められる。  
 > (カタクレーサイト) 岩片の粒界を横断する破断面が認められる。  
 > (カタクレーサイト) 塑性変形した雲母粘土鉱物が認められる。
