H27-B-4' 深度23.97~24.42m 破碎幅 (No.129) の変更

H27-B-4 深度65.59~65.72m 最新活動面 (No.131) を変更、それに伴い走向・傾斜 (No.132) を変更

令和3年7月16日提出
 敦賀発電所2号炉 敷地の地形、地質・地質構造について (コメント回答)
 189頁

H27-B-4 深度93.13~93.22m 最新活動面の走向・傾斜 (No.133) を変更、それに伴い条線方向 (No.134) を変更

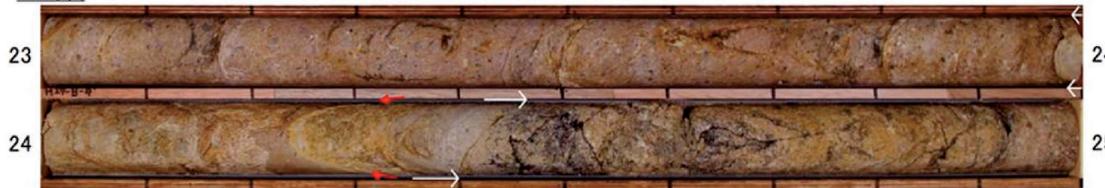
コア写真

・破碎部の区間長が長く、破碎幅を実測できないことから、図化した資料から算出した。
 ・算出した破碎幅は18.9cmである。

- 従前提示していたデータでは性状一覧表に破碎幅を34.0cmと記載していたが、以下のことから、18.9cmが正しい値であるため、34.0cmから18.9cmに変更した。
- コアを再観察したところ、破碎部の区間長が長く実測できないことから、図化し算出した結果、破碎幅は18.9cmであった。
- 従前提示していたデータである幅34.0cmは、破碎度区分毎にコア観察カードに記載されたコア長と真幅が混在した合計値 (230+25+50+35=340mm) であったため、図化し算出した値に変更した。

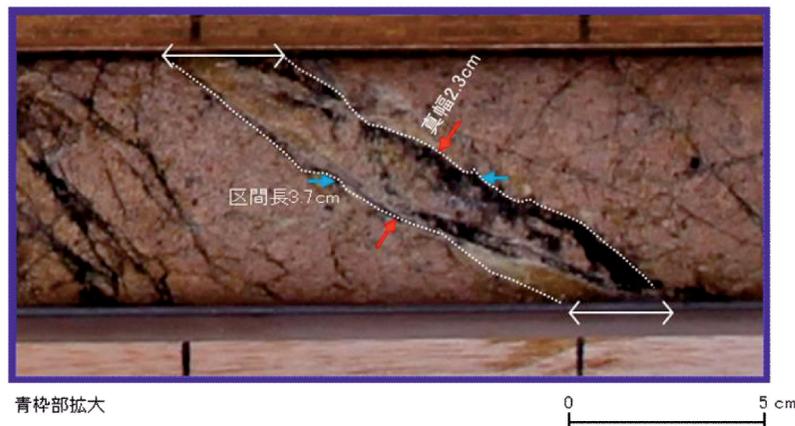
青枠部拡大

・実測した破碎幅は2.3cmである。

- 従前提示していたデータでは性状一覧表に破碎幅を3.7cmと記載していたが、以下のことから、2.3cmが正しい値であるため、3.7cmから2.3cmに変更した。
- コアの再観察の結果、破碎幅は2.3cmであった。
- コア観察カードに破碎幅の記載が無く、従前提示していたデータである3.7cmは破碎部の区間長を真幅と誤って記載していたと推定される。

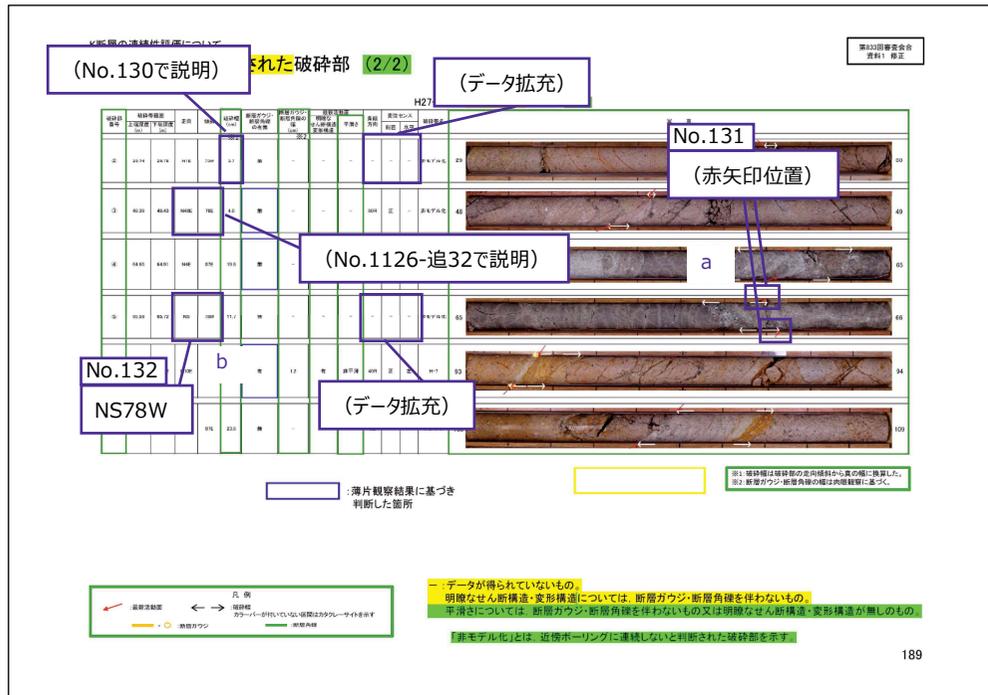
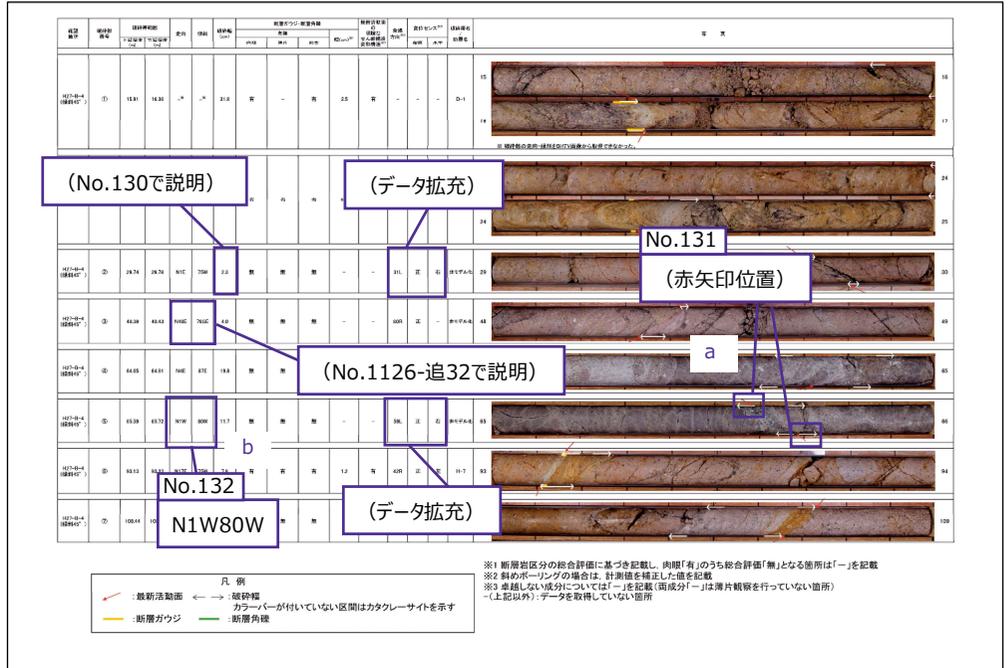
- 従前提示していたデータは、最新活動面の深度を65.72mとしていた※が、以下のことから、深度65.65mが正しい値であるため、最新活動面の深度を65.72mから65.65mに変更した。
- 当初のコア観察カードには最新活動面の記載が無く、深度65.72mに部分的な粘土脈の記載があったことから、深度65.72mを最新活動面としていたが、その後のコアの再観察の結果、深度65.65mに細粒部を伴い、より直線的なせん断面があったことから、深度65.65mを最新活動面として認定した。
- 従前の作業プロセスでは、今回の元となるデータに相当する記録を作成していなかったため、根拠がトレースできなかった。
- ※当該破碎部の最新活動面は、第833回審査会合資料 机上配布資料2の性状一覧表に記載はなく、令和3年7月16日提出の本編資料の性状一覧表に記載していた。

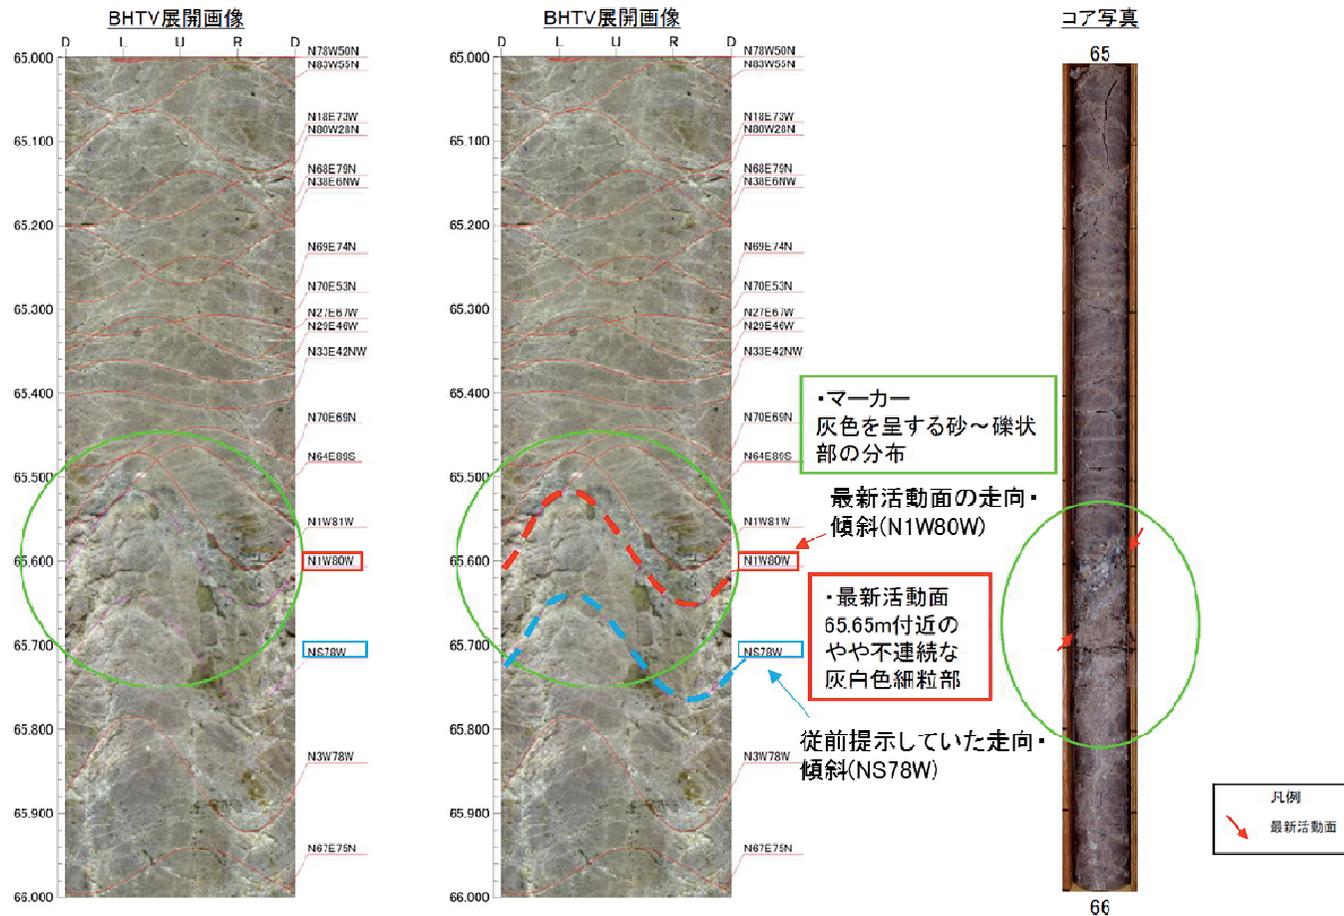
ボアホールカメラ展開画像との対比結果 (H27-B-4 深度65.59~65.72m)

- H27-B-4 深度65.59~65.72mの破碎部の最新活動面の走向・傾斜はN1° W80° Wである。

- 従前提示していたデータでは、性状一覧表にNS78Wと記載していたが、最新活動面の深度を変更したことから以下のとおり走向・傾斜をNS78WからN1W80Wに変更した。

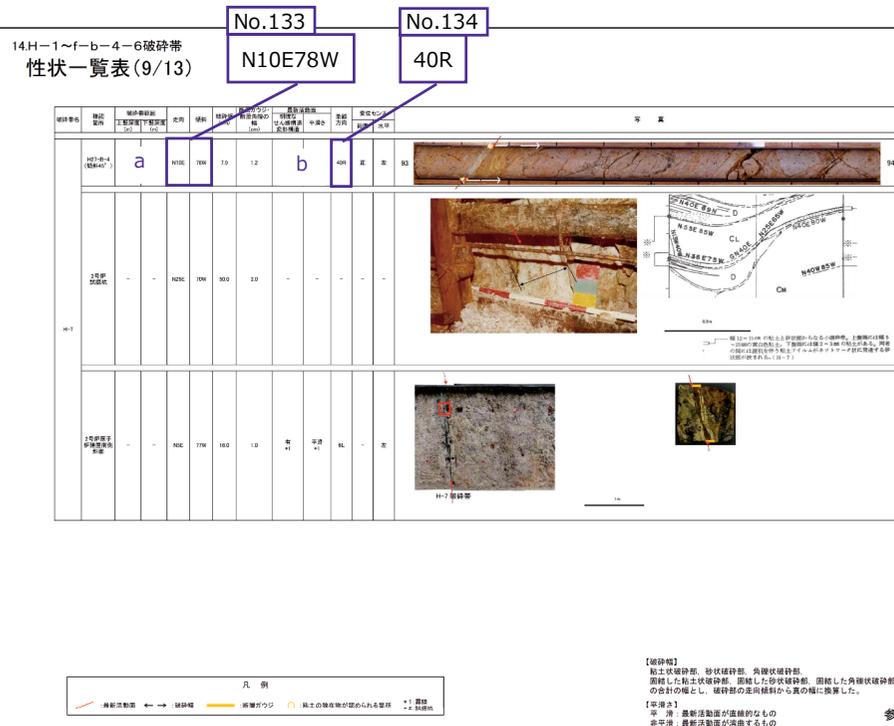
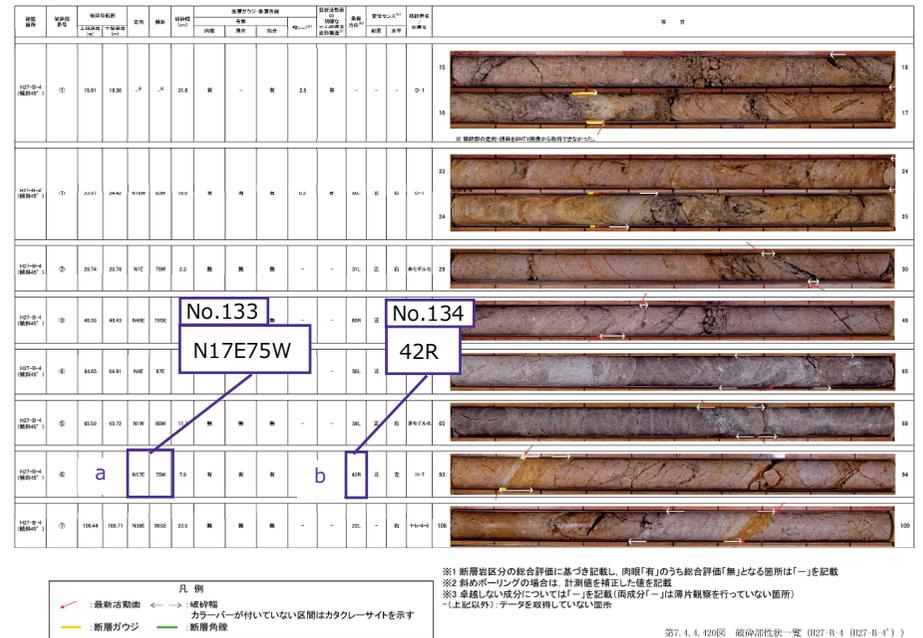
・走向・傾斜をN17E75Wに見直し (No.133)

・条線方向を42Rに見直し (No.134)

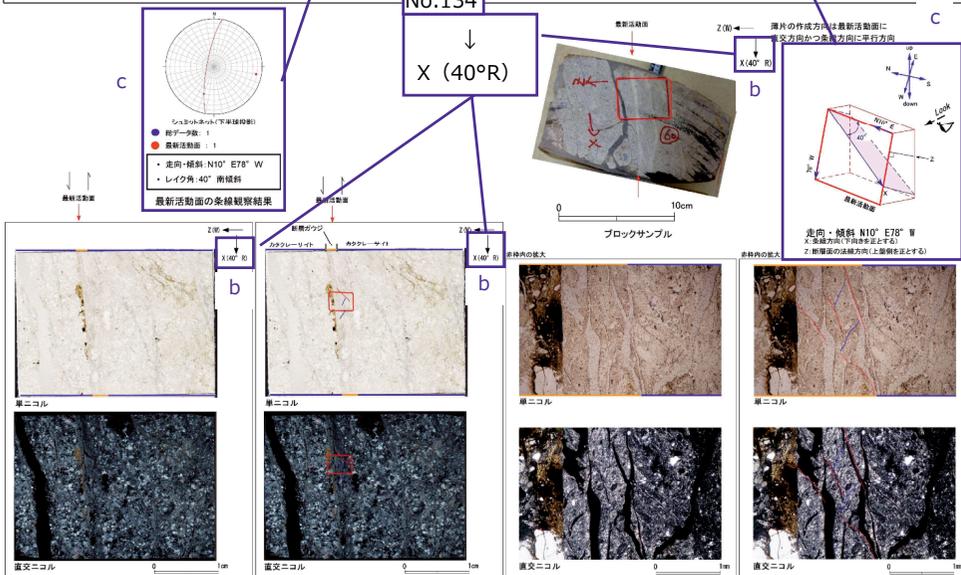
H-7破砕帯 薄片試料観察 (H27-B-4 深度93.13m)

H27-B-4のボーリングコア (深度93.13m) から採取した薄片試料の観察結果。最新活動面の変位センスは、左ずれを伴う正断層である。

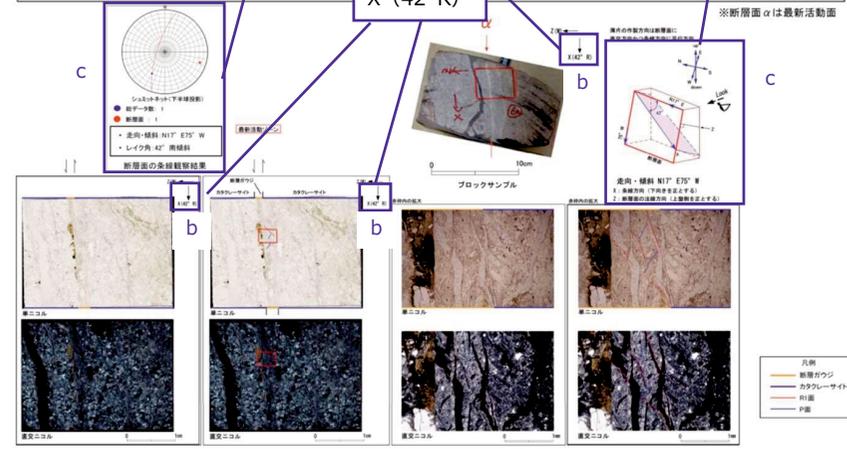
第7.4.4.343図 (3) 破砕部性状 H27-B-4 深度93.13~93.22m (変位センス, 薄片観察による断層区分(1/3))

H27-B-4のボーリングコアから採取した薄片試料の観察結果によれば最新活動ゾーンの変位センスは、左ずれを伴う正断層である。最新活動ゾーンには、断層ガウジとカタレーサイトの特徴が認められるが、カタレーサイトの特徴は、カタレーサイトに断層ガウジに取り込まれたものと考えられることから断層ガウジと判断した。

- (断層ガウジ) せん断構造に伴う粘土鉱物の定向配列が認められることより断層ガウジと判断した。
- (断層ガウジ) 基質は粘土鉱物を主体とする。
- (断層ガウジ) 粘土状部の分布は帯状で直線的である。
- 岩片は少ない。
- (断層ガウジ) 丸みを帯びている岩片が多い。
- (カタレーサイト) 岩片の粒界を横断する破断面が認められる。

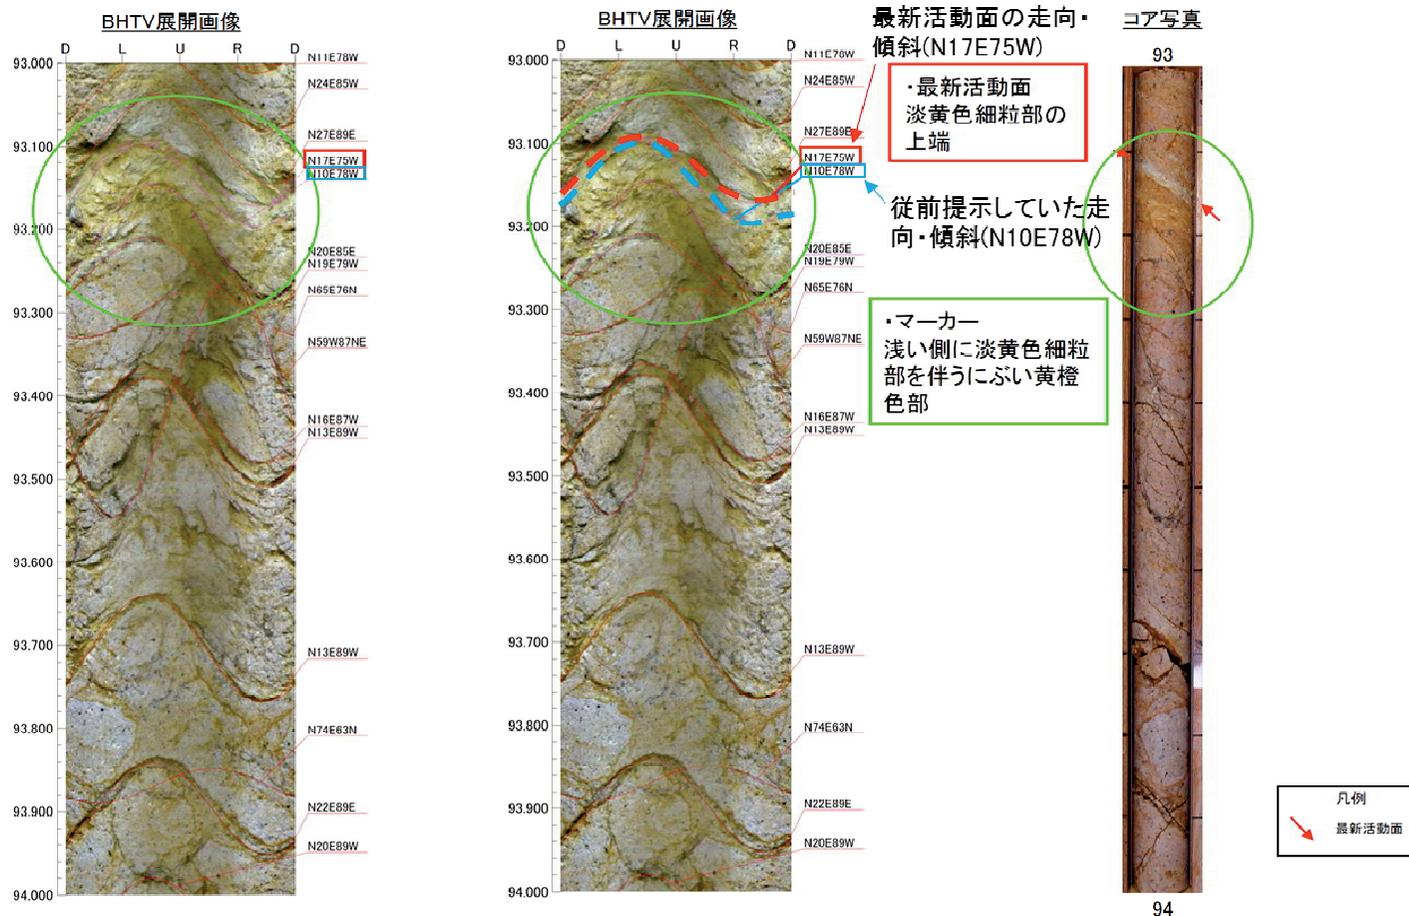
ボアホールカメラ展開画像との対比結果 (H27-B-4 深度93.13~93.22m)

- H27-B-4 深度93.13~93.22mの破碎部の最新活動面の走向・傾斜はN17° E75° Wである。

- 従前提示していたデータでは、性状一覧表にN10E78Wと記載していたが、BHTV展開画像からの走向・傾斜を読み誤っていたことから以下のとおり走向・傾斜をN10E78W からN17E75Wに変更した。

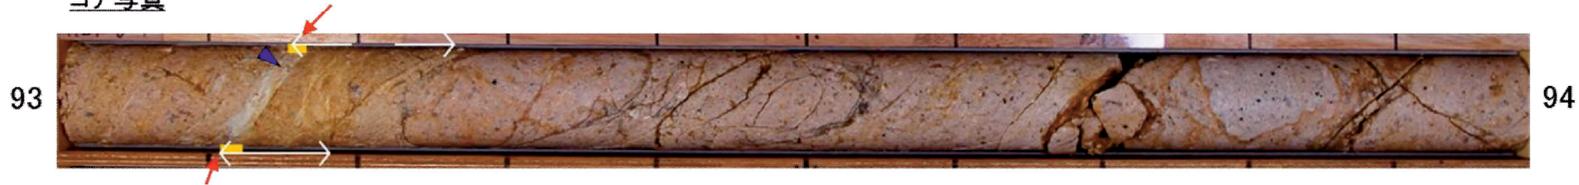
コア写真

- H27-B-4孔 深度93.13mの断層面の走向・傾斜はN17°E75°Wであり、条線観察は上盤側から実施している。
