敦賀発電所2号炉 敷地の地形、地質・地質構造について

参考資料2 性状一覧表

2.D-1破砕帯
性状一覧表 (7/12)

K断層 薄片試料観察(D-1トレンチLカットピット)

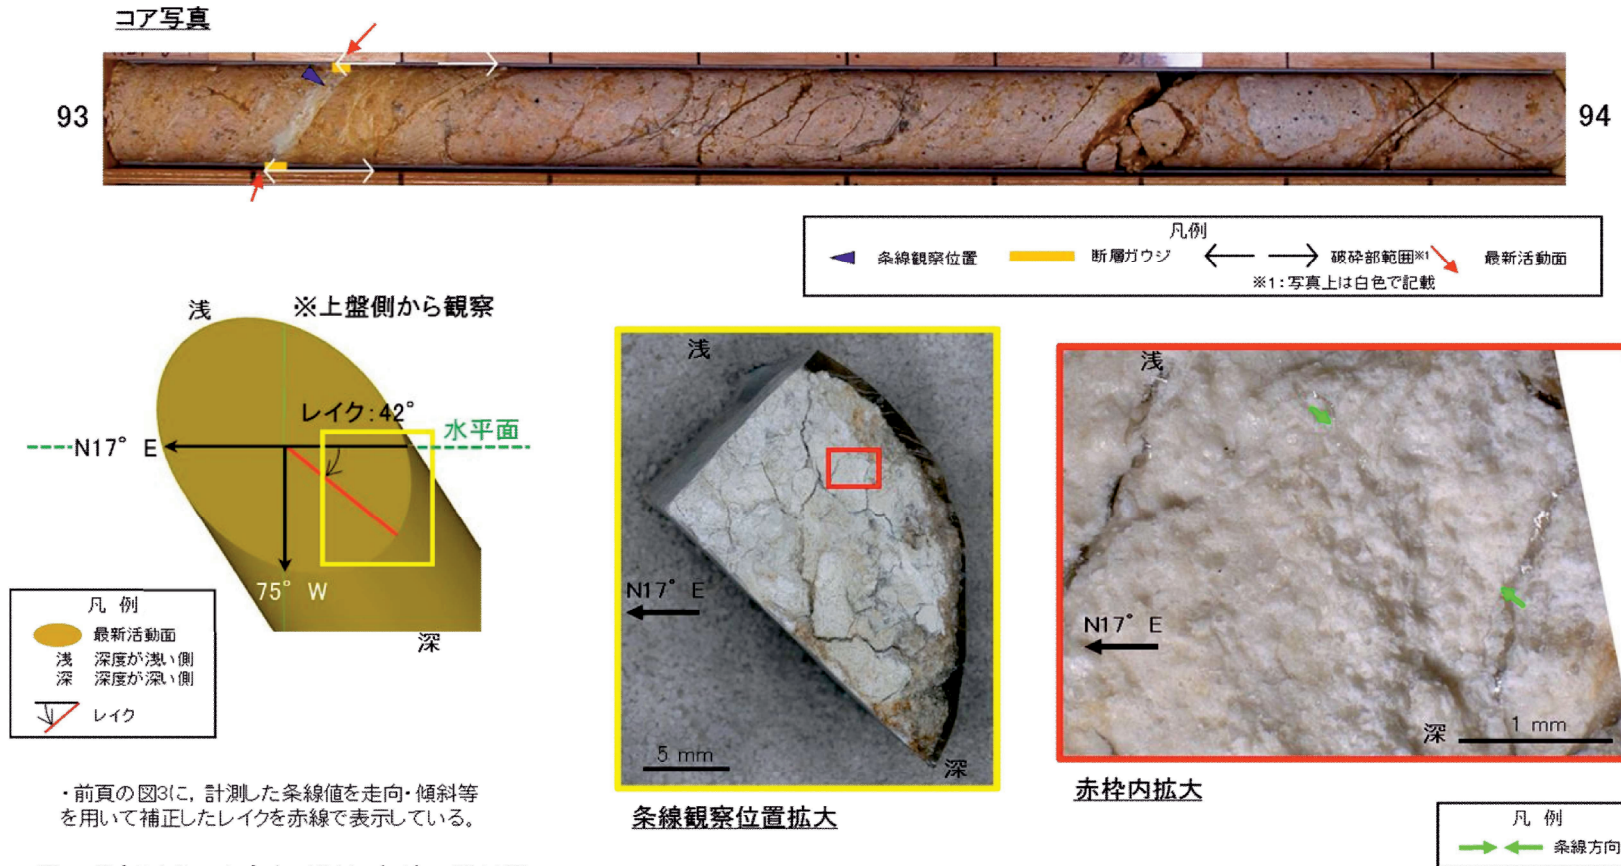
図4 最新活動面と走向・傾斜、条線の関係図

H27-B-4 深度93.13~93.22m 最新活動面の走向・傾斜 (No.133) の変更に伴い、条線方向 (No.134) を変更

- H27-B-4孔 深度93.13mの断層面の走向・傾斜はN17°E75°Wであり、42Rの条線が認められる。

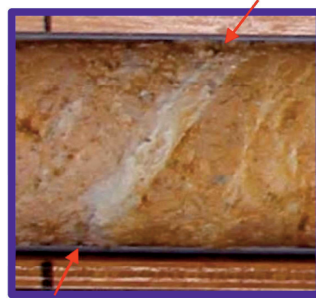
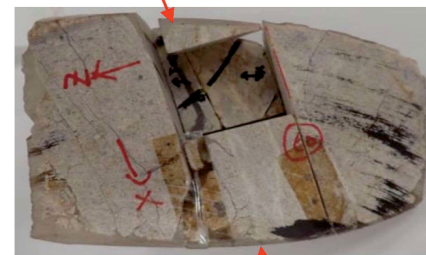
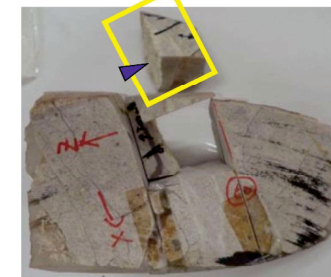
- 条線観察位置が最新活動面であることを残試料を用いて確認した。

研磨片作製位置

研磨片写真(コア向き)

試料切断面

条線観察位置

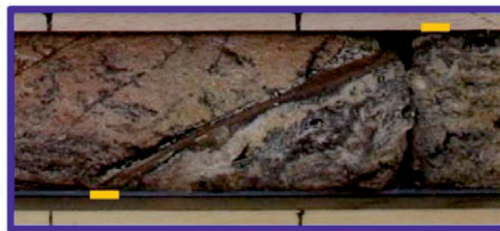
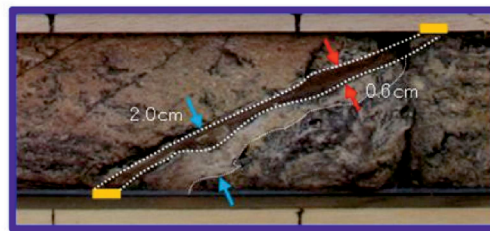
断層ガウジ・断層角礫の幅算出資料 (H24-D1-5 深度47.47~47.89m)

- 従前提示していたデータでは、性状一覧表に断層ガウジの幅を2.0cmと記載していたが、以下のことから、0.6cmが正しい値であるため、2.0cmから0.6cmに変更した。
- コアの再観察の結果、深度47.47~47.48mに分布する断層ガウジの幅は0.6cmであった。
- コア観察カードには灰褐色粘土の厚さ3~6mmの記載があり、従前提示していたデータである2.0cmは、断層ガウジと平行に下端側に分布する灰白色の粘土質礫状の部分も断層ガウジであると誤認して測定したものと推定される。

・実測した断層ガウジの幅は0.6cmである。

- ← → : 従前の断層ガウジ幅
- ← → : 変更後の断層ガウジ幅

H24-D1-5 深度47.47~47.89m 断層ガウジの幅 (No.135) を変更

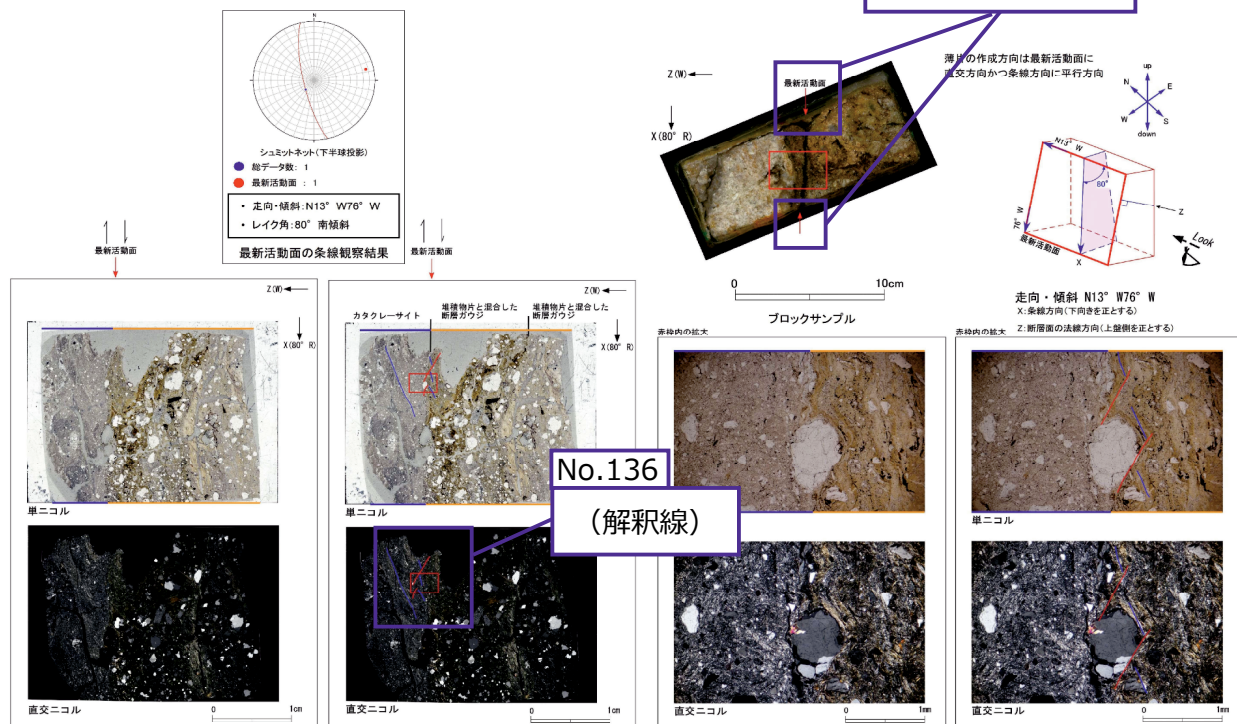
D-1トレンチLカットピットから採取した薄片試料の観察結果によれば最新活動面の変位センスは、逆断層成分が卓越する。

(赤矢印の位置)

Lカットピット 複合面構造の解釈線 (No.136) 及び最新活動面の矢印の位置 (No.137) を修正

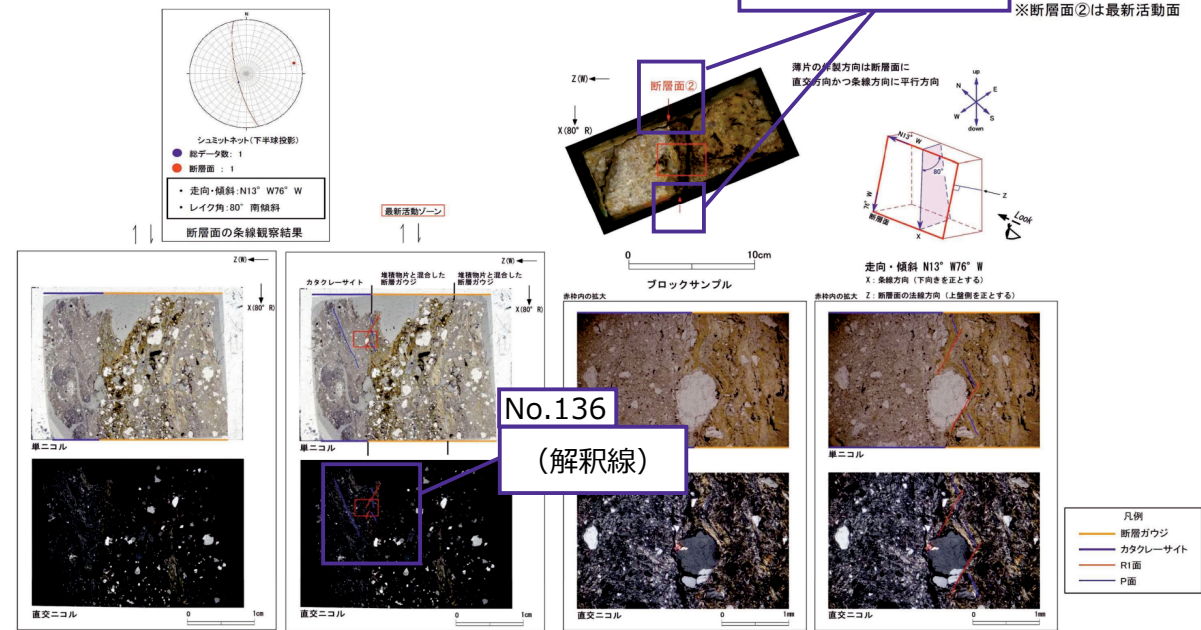
第7.4.4.404図 (4) K断層 破碎部性状 D-1トレンチLカットピット (変位センス, 薄片観察による断層区分(1/2))

D-1トレンチLカットピットから採取した薄片試料の観察結果によれば最新活動ゾーンの変位センスは、逆断層成分が卓越する。
 ・最新活動ゾーンには、断層ガウジとカタクレーサイトの特徴が認められるが、カタクレーサイトの特徴は、カタクレーサイトが断層ガウジに取り込まれたものと考えられることから断層ガウジと判断した。
 > (断層ガウジ)せん断構造に伴う粘土鉱物の定向配列が認められる。
 > (断層ガウジ)基質は粘土鉱物を主体とする。
 > (断層ガウジ)粘土状部は帯状で直線的である。
 > (カタクレーサイト)角ばった堆積物片が多い。

(赤矢印の位置)

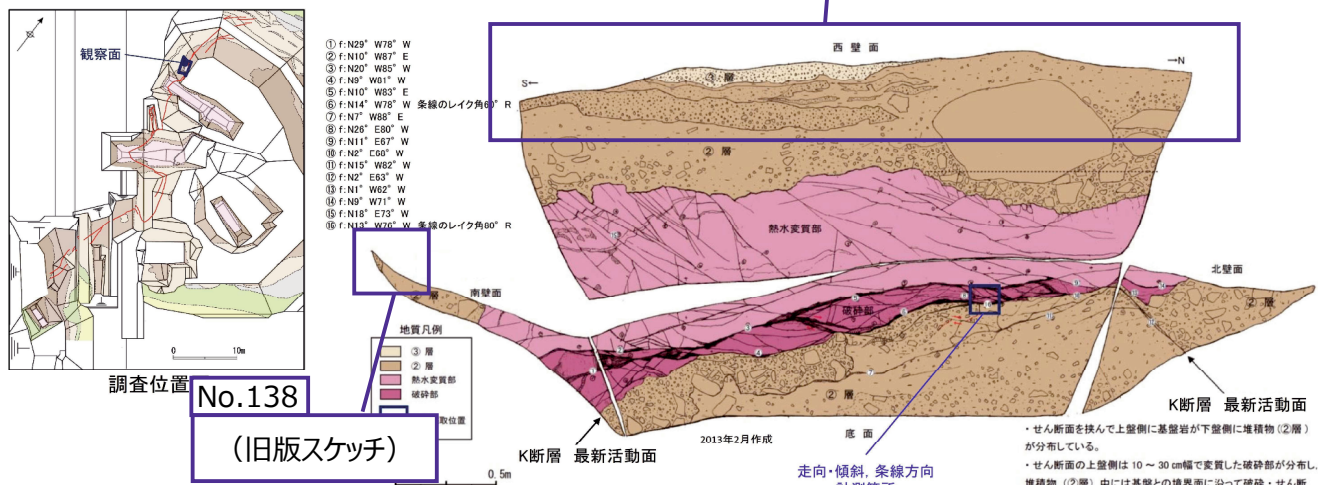
K断層の連続性評価について
K断層の性状(Lカットピット)

- Lカットピットのスケッチを以下に示す。
- Lカットピットでは、K断層は基盤岩と堆積物(②層)とを境している。
- 最新活動面の条線方向を確認した結果、縦ずれ成分が卓越する。また、最新活動面の薄片観察による変位センスは逆断層センスである。

Lカットピット スケッチ (No.138) を最新版に修正

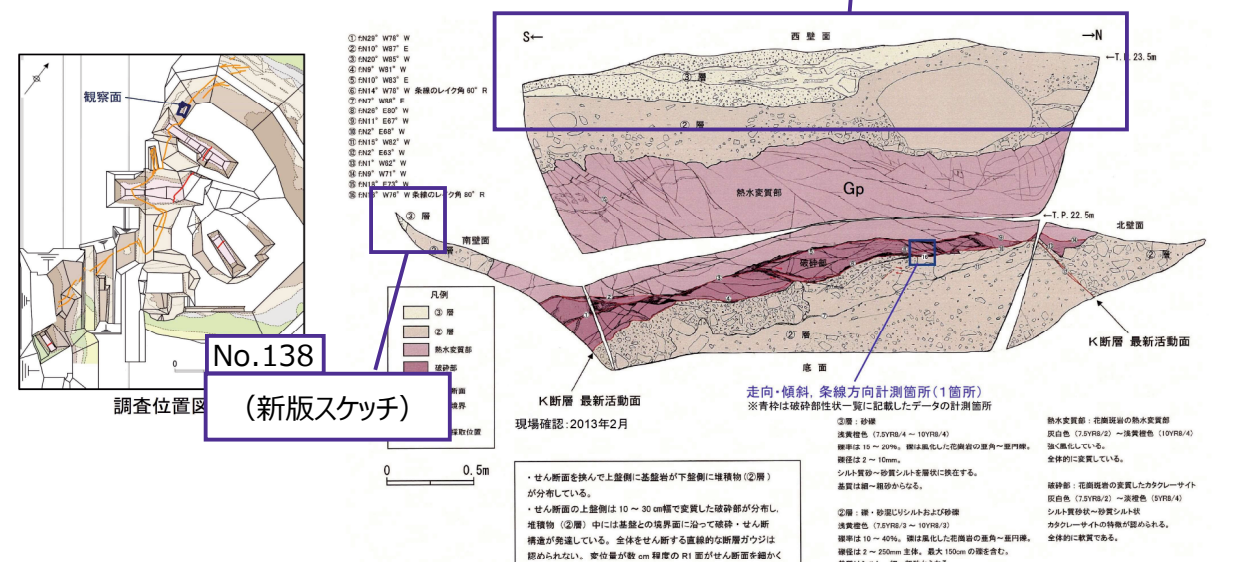
No.138 (新版スケッチ)

- D-1トレンチLカットピットでは、K断層は基盤岩と②層とを境している。
- 最新活動面について条線方向を確認した結果、縦ずれ成分が卓越する。最新活動面の薄片試料観察による変位センスは逆断層センスである。
