敦賀発電所2号炉 敷地の地形、地質・地質構造について

K断層の連続性評価について

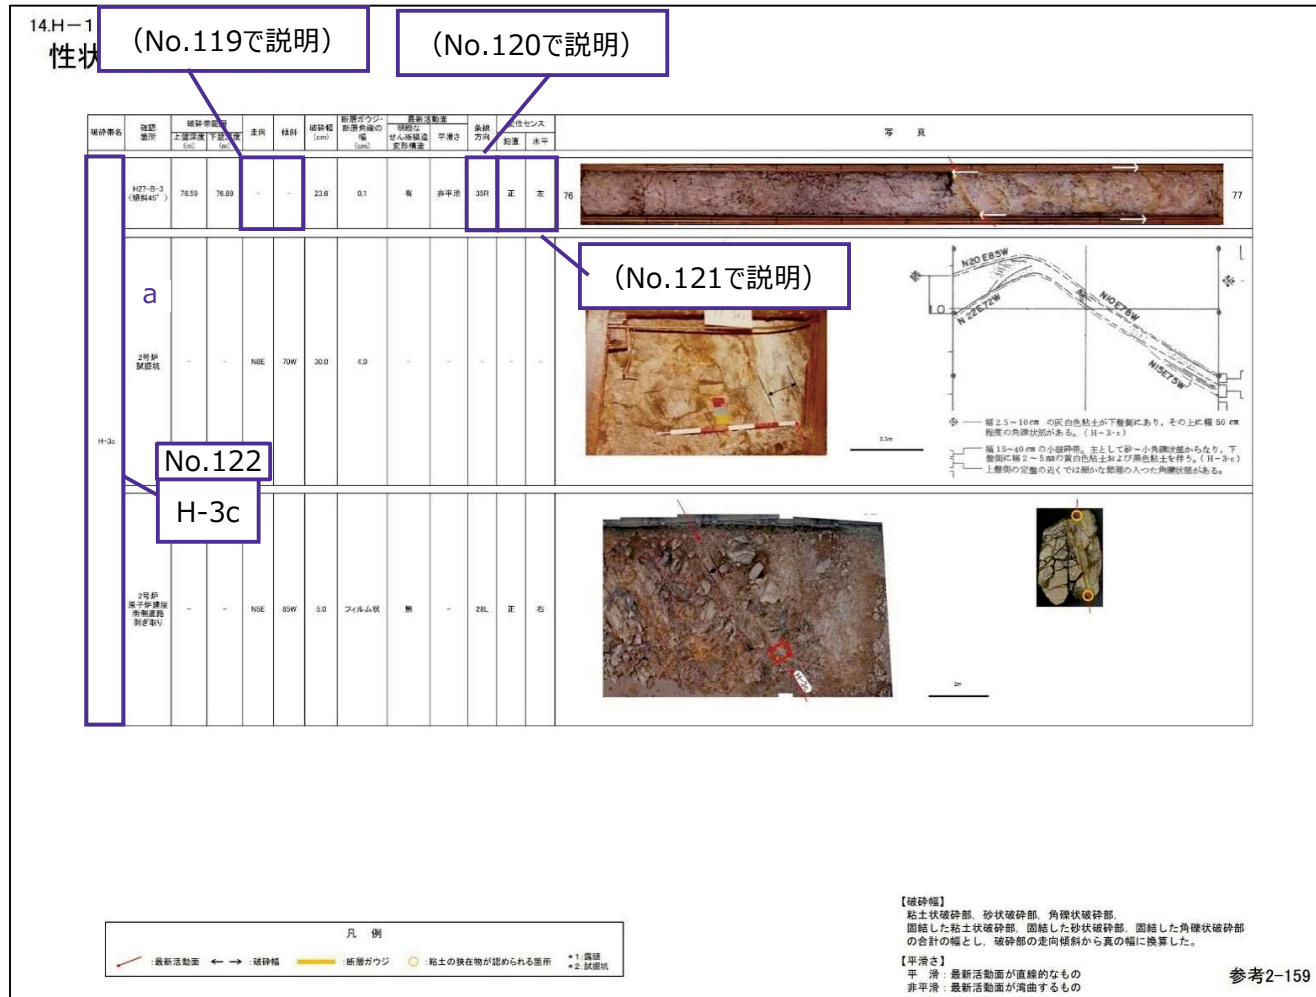
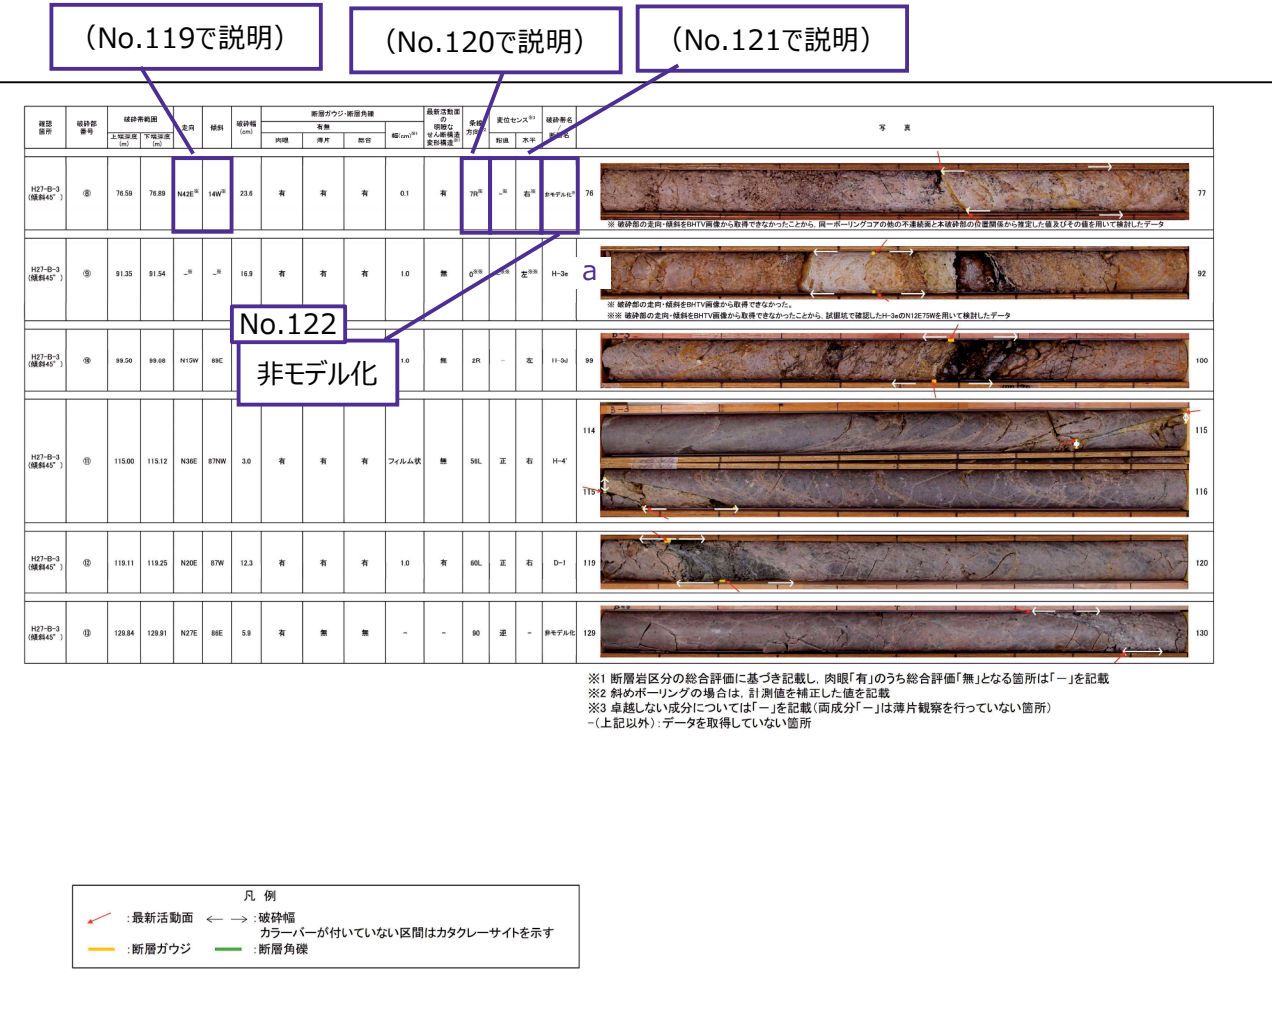
H27-B-3 深度76.59~76.89m 破砕帯名 (No.122) を変更

• 変更したデータを用いて、当該破砕部の連続性について再評価を行ったところ、H-3c破砕帯と連続しないと評価し非モデル化破砕部とした。

1. 変更内容、理由及び断層連続性評価への影響

・破砕帯分布を変更 (No.157)

【理由】破砕部性状の変更，副次的変更，修正及び連続性の再評価結果に基づき，破砕帯分布を変更（比較表においてNoの記載がない箇所は，再評価結果の反映に合わせて再評価した箇所及び追加したボーリングの影響範囲）

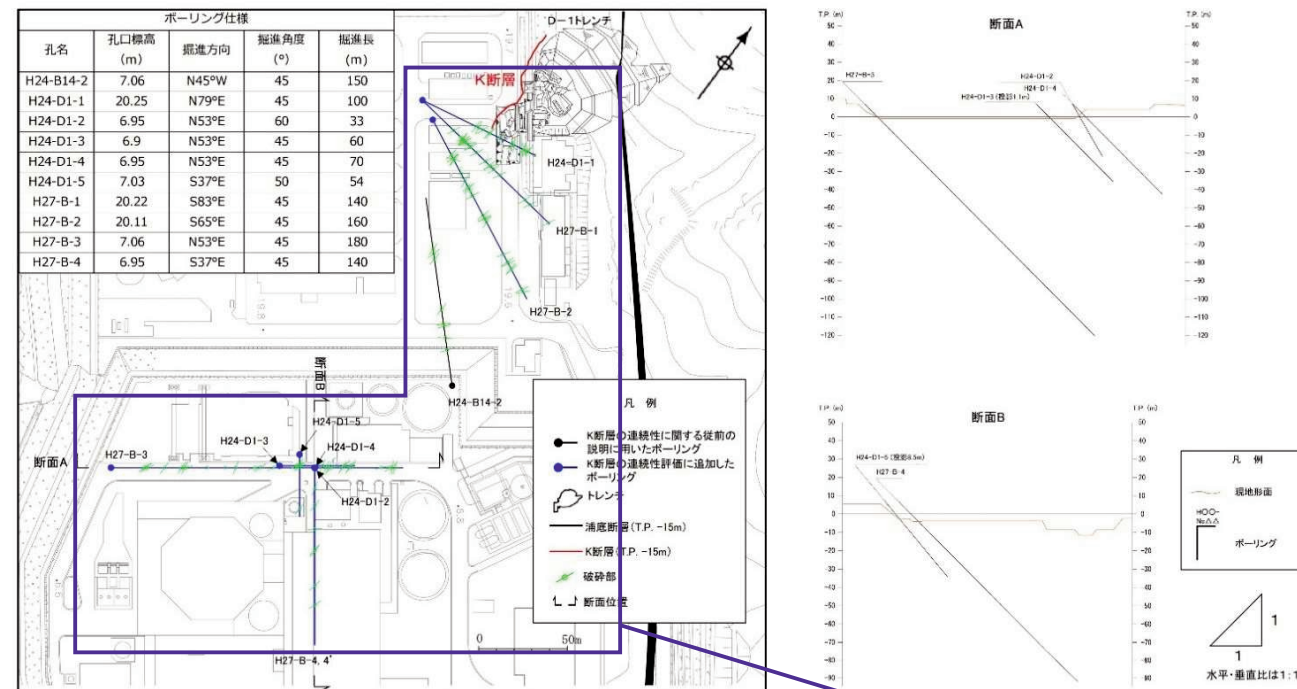
K断層南方の調査位置および対象のボーリング仕様

- 主要な論点の一つに「敷地内のD-1 トレンチ内に認められるK断層の活動性及び原子炉建屋直下を通過する破砕帯との連続性等の調査・評価結果を従前の説明に加えて申請時の最新知見に照らして説明すること。」がある。
- このうち、K断層の連続性評価については、従前の説明ではK断層と2号炉原子炉建屋等の重要施設の間を横断するH24-B14-2孔を代表させて、K断層の南方にはK断層の性状と類似する破砕帯が無いことを示してきた(K断層とは性状が類似しないD-1破砕帯については、H24-D1-1~5孔の該当箇所を示してきた)。
- K断層の連続性に関する従前の説明に用いたデータに加え、K断層と重要施設の間に位置する全ボーリングのデータ(全10孔の破砕部の走向・傾斜、断層ガウジ・断層角礫の有無、条線方向、最新活動面の変位センス)も踏まえたK断層の連続性検討結果を示す。

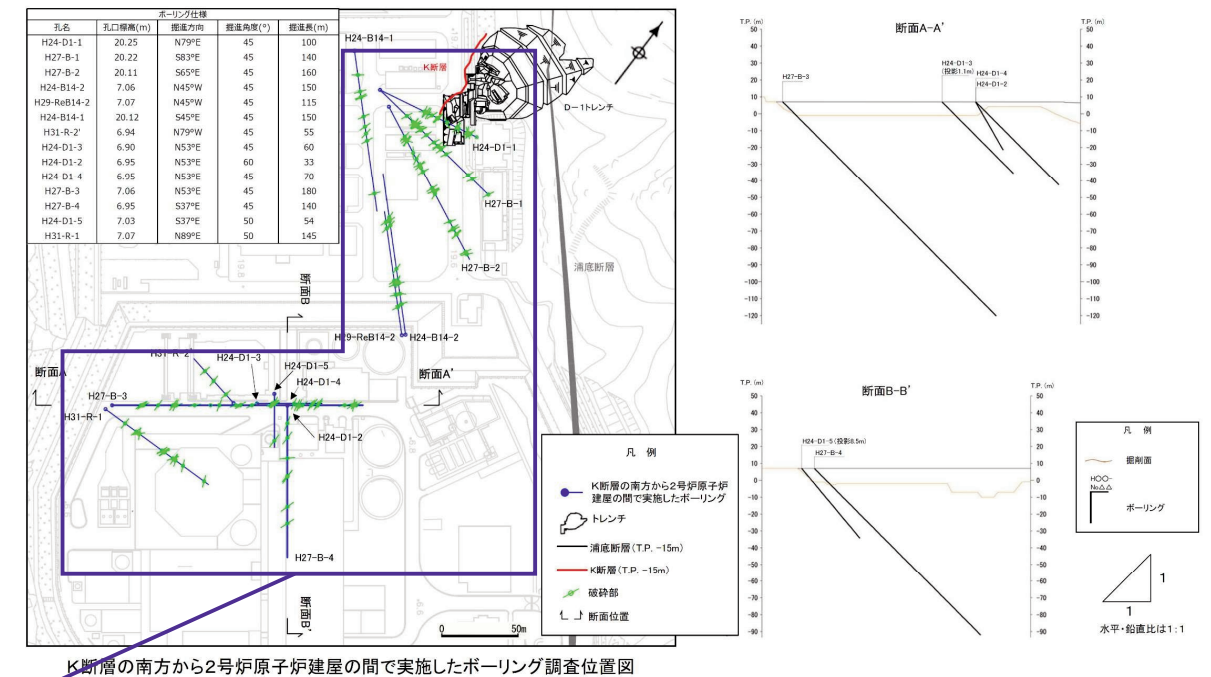
第7.4.4.114図 K断層の南方から2号炉原子炉建屋の間で実施したボーリング調査位置図

- K断層はD-1トレンチ北西法面からふげん道路ピットの中央付近まで連続している断層であるが、南方の2号炉の耐震重要施設及び重大事故等対処施設の直下に延長する可能性についても検討した。
- K断層が南方へ連続する可能性の検討は、敷地の破砕帯の連続性評価基準に基づき、K断層の性状に着目して実施した。検討においては、K断層の南方から2号炉原子炉建屋の間で実施した14孔のボーリング調査を対象に実施した。

K断層の南方から2号炉原子炉建屋の間で実施したボーリング調査位置図

本平面図において破砕部に係る変更を行っているが、変更箇所及び変更内容は、前後比較資料 (3/13) ~ (6/13) で示される拡大図資料の変更箇所及び変更内容と同じであるため、それらの資料での説明とする。(それぞれの前後比較資料の「見直し後」には、追加したボーリング孔を記載)

ボーリング孔H24-D1-1、H27-B-1、H27-B-2、H24-B14-2、H27-B-3、H27-B-4、H24-D1-2、H24-D1-4に関する変更を図中に反映
破砕部再評価に伴い破砕帯分布を変更

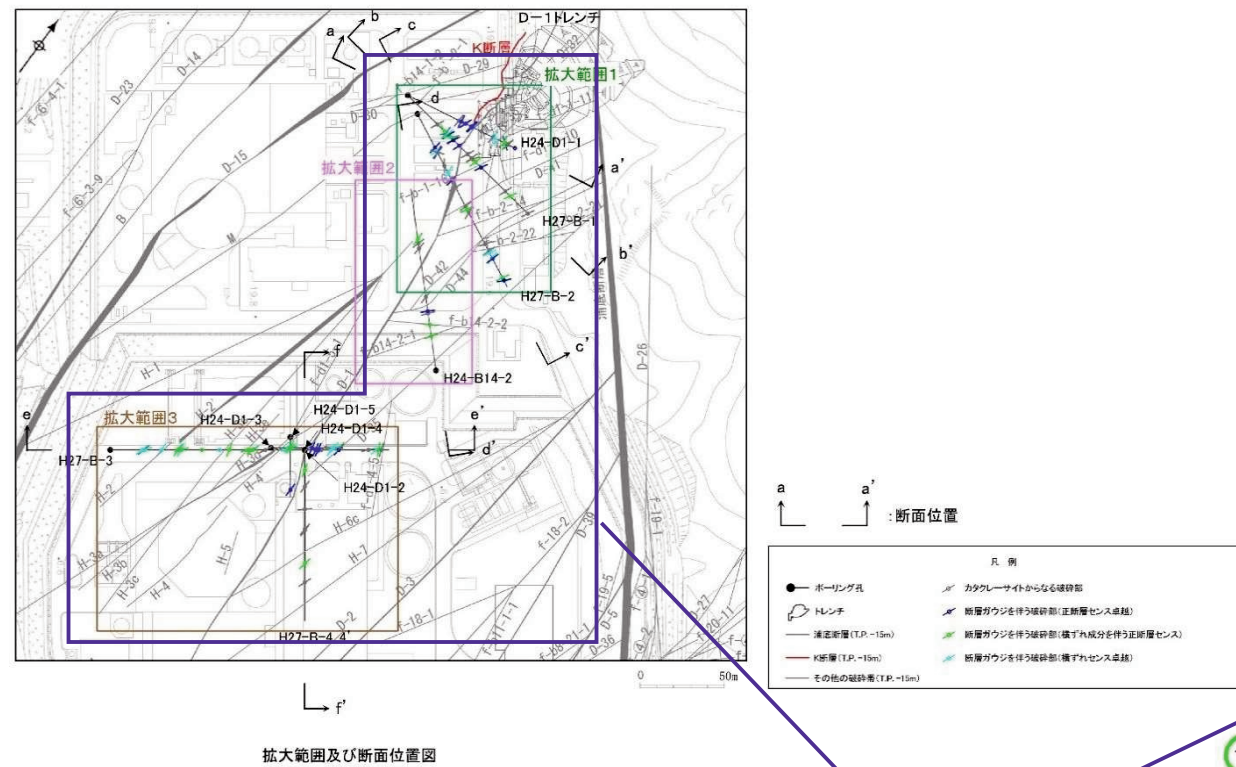
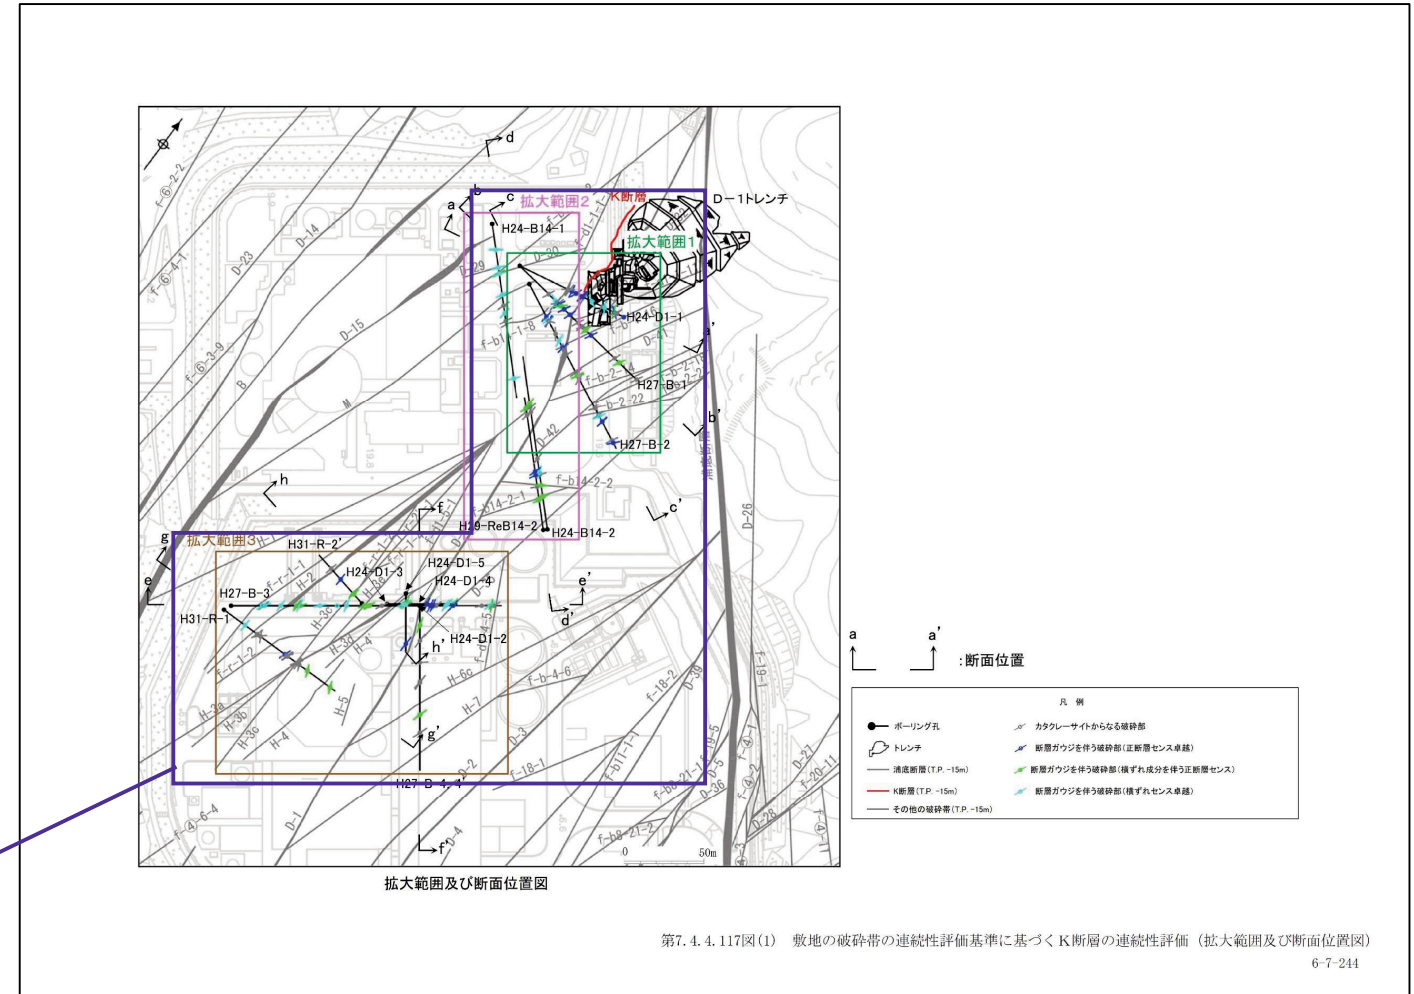
第7.4.4.117図(1) 敷地の破砕帯の連続性評価基準に基づくK断層の連続性評価(拡大範囲及び断面位置図) 6-7-244

K断層の連続性評価について
平面拡大範囲と断面位置

・ K断層南方のボーリングの平面拡大範囲及び断面位置を示す。

本平面図において破砕部及び破砕帯に係る変更を行っているが、変更箇所及び変更内容は、前後比較資料(3/13)～(6/13)で示される拡大図資料の変更箇所及び変更内容と同じであるため、それらの資料での説明とする。(それぞれの前後比較資料の「見直し後」には、追加したボーリング孔を記載)

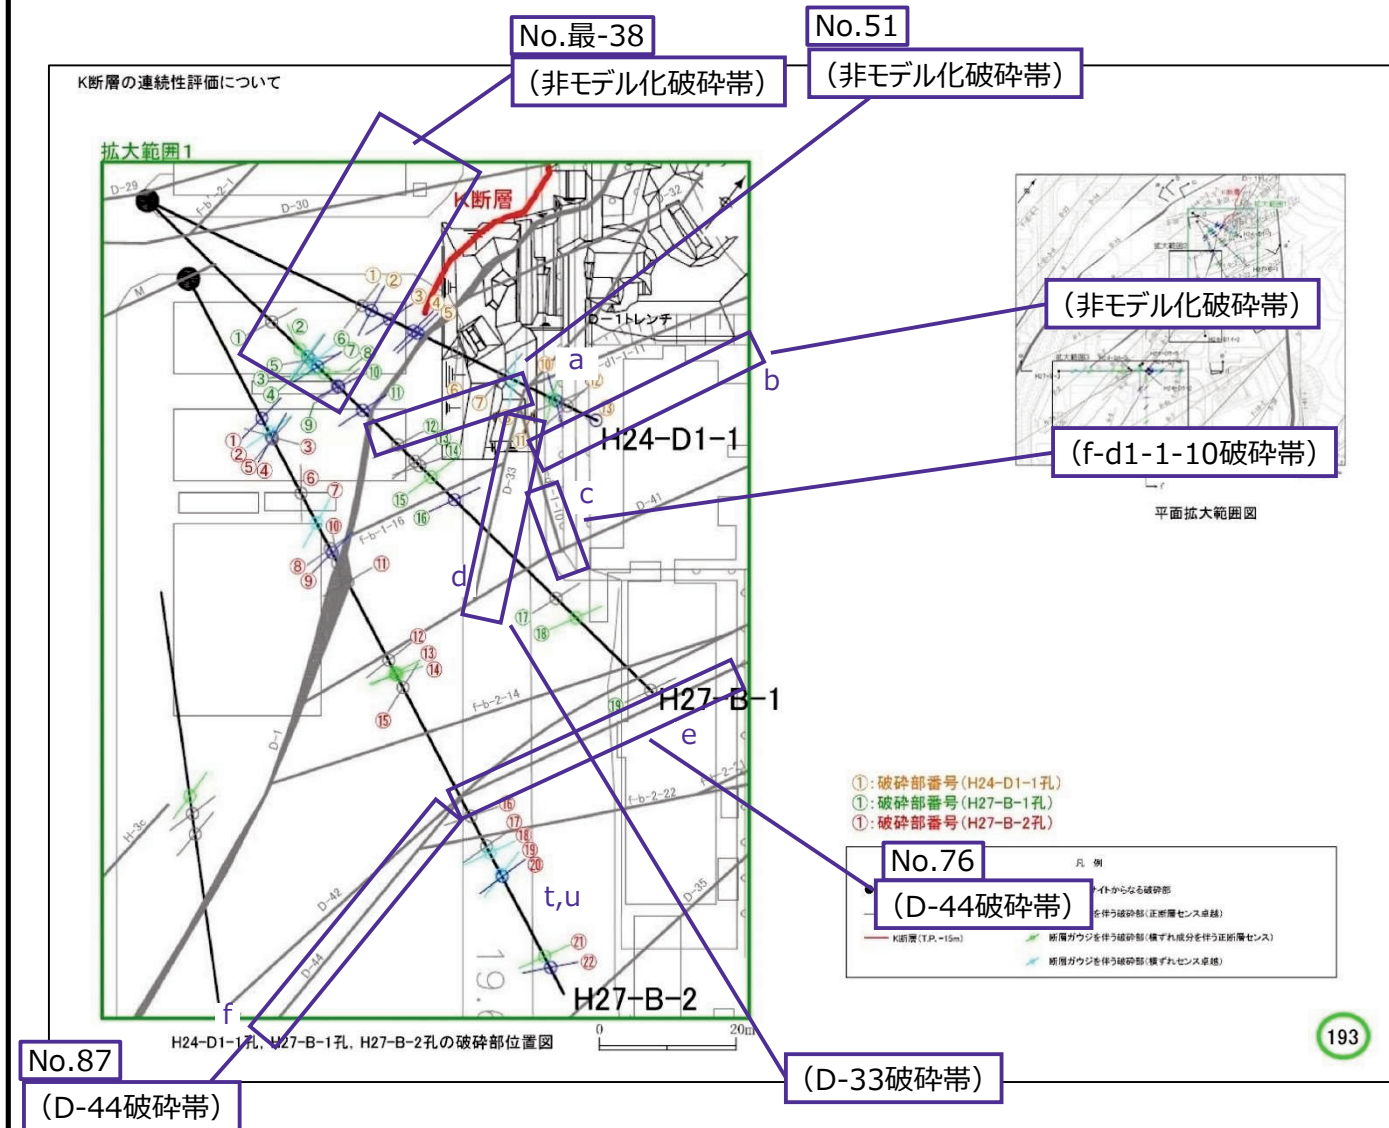
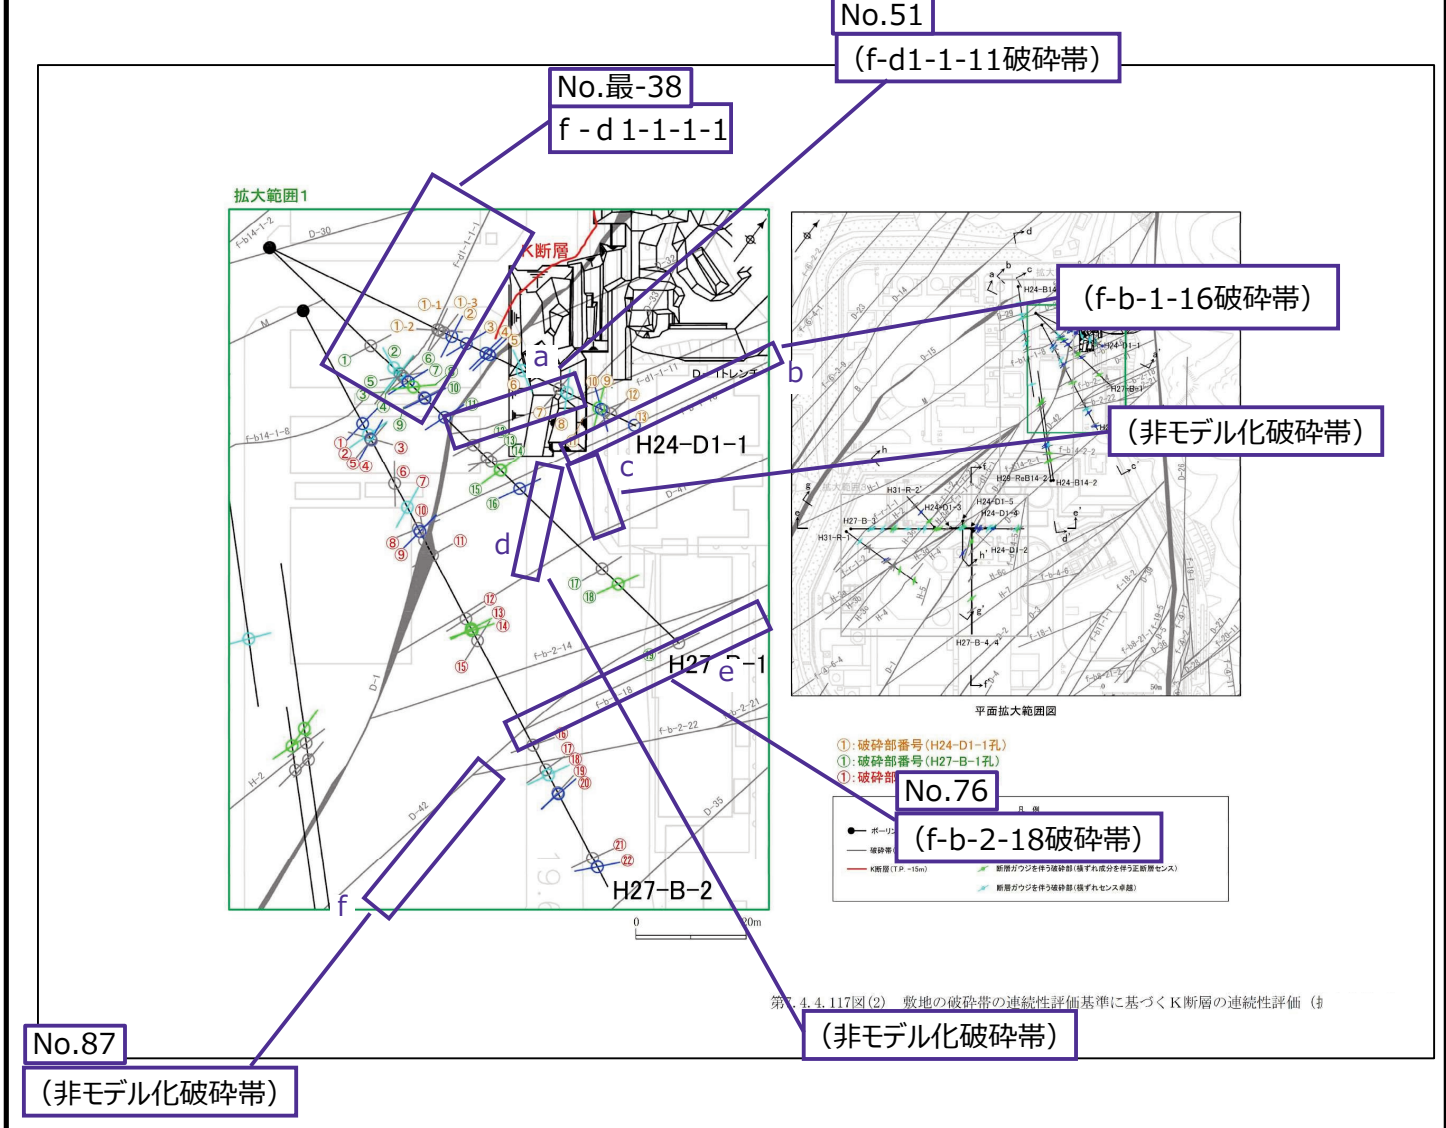
各ボーリング孔における最新活動面の深度等の変更を反映及びそれに伴い破砕帯分布を再評価
