H24-E-2 深度13.23~15.82m 最新活動面の深度 (No.2) を変更

H24-E-2 深度13.23~15.82m 最新活動面の深度 (No.2) の変更に伴い、走向・傾斜 (No.3) を変更

H24-E-2 深度13.23~15.82m 最新活動面の走向・傾斜 (No.3) の変更に伴い、条線方向 (No.4) を変更

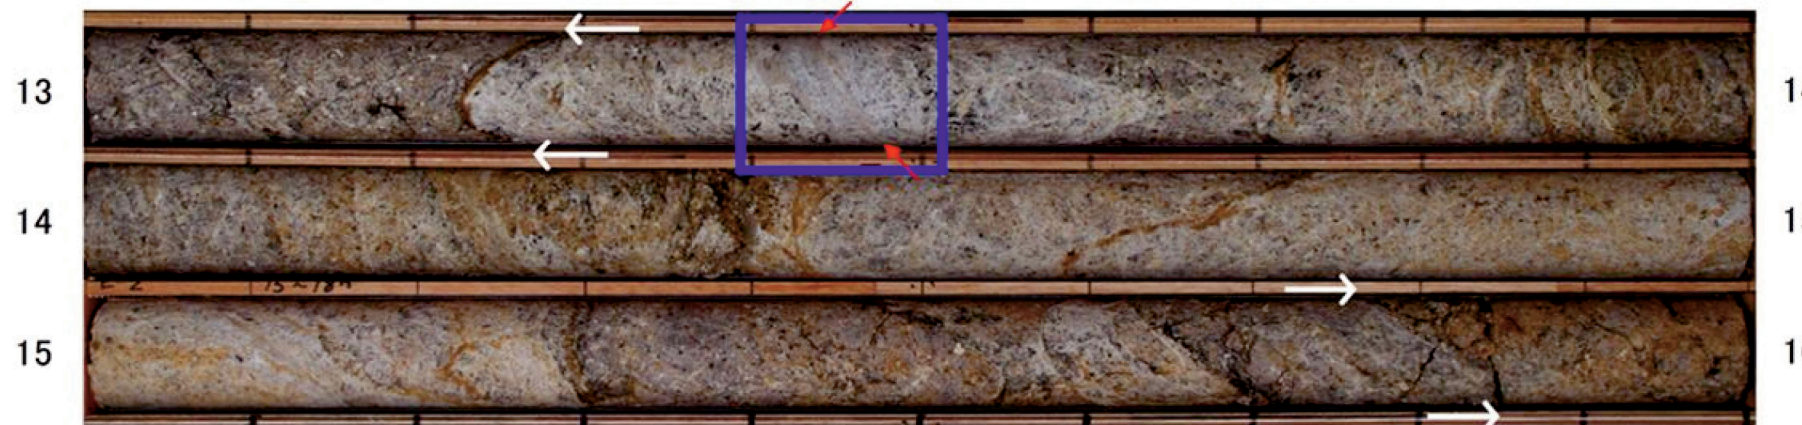
コア写真

- 従前提示していたデータでは、最新活動面の深度について性状一覧表のコア写真上に赤矢印、薄片観察結果には深度「13.42m」と記載していたが、以下のことから最新活動面の深度を13.42mから13.46mに変更する。
- コアを再観察し、細粒部を伴い最も直線的であることから、深度13.46mが最新活動面であることを確認した。
- 従前提示していたデータでは、最新活動面の深度を「13.42m」としていたが、従前の作業プロセスでは今回の元となるデータに相当する記録を作成していなかったため、「13.42m」としていた根拠がトレースできなかった。

深度13.46mの面(赤矢印)は直線的で細粒部が連続的に一定の幅で認められる

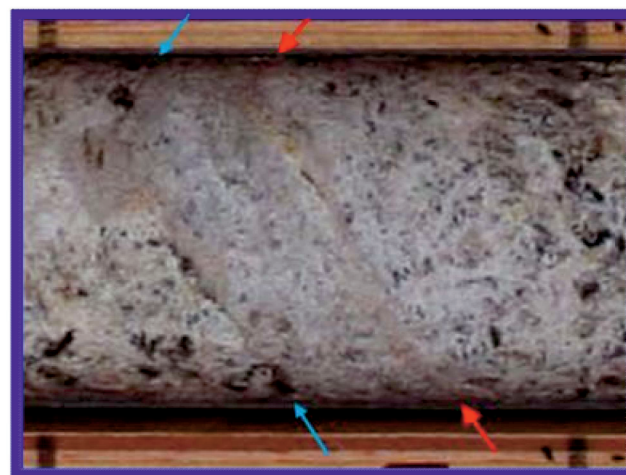
青枠部拡大

深度13.42mの面(水色矢印)は直線的であるが、細粒部が一部不明瞭になっている

該当箇所のコア観察カード
 13.42~13.46m: Hc-2 (主せん断面: 13.42m)
 上端30° 下端30°で、両岩とも直線的でセ-70に連続。
 φ1~2mm 角礫と若干の粘土粒が5~10mm程度の割合
 と含んで、中-固結した粘土質、色調は、黄褐色(2.5YR 7/1)
 である。厚さは30mm

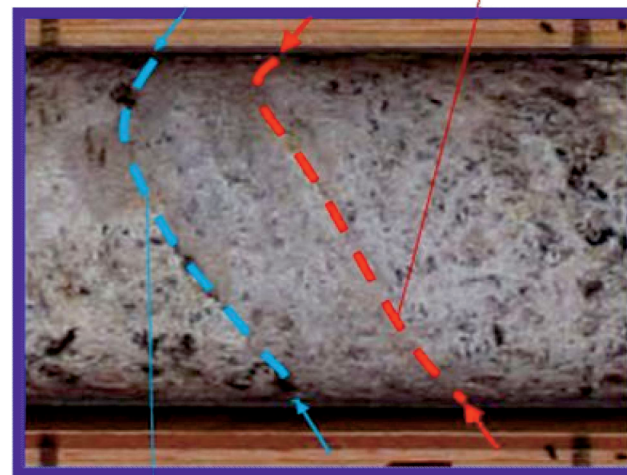
青枠部拡大

面の直線性・連続性の記載

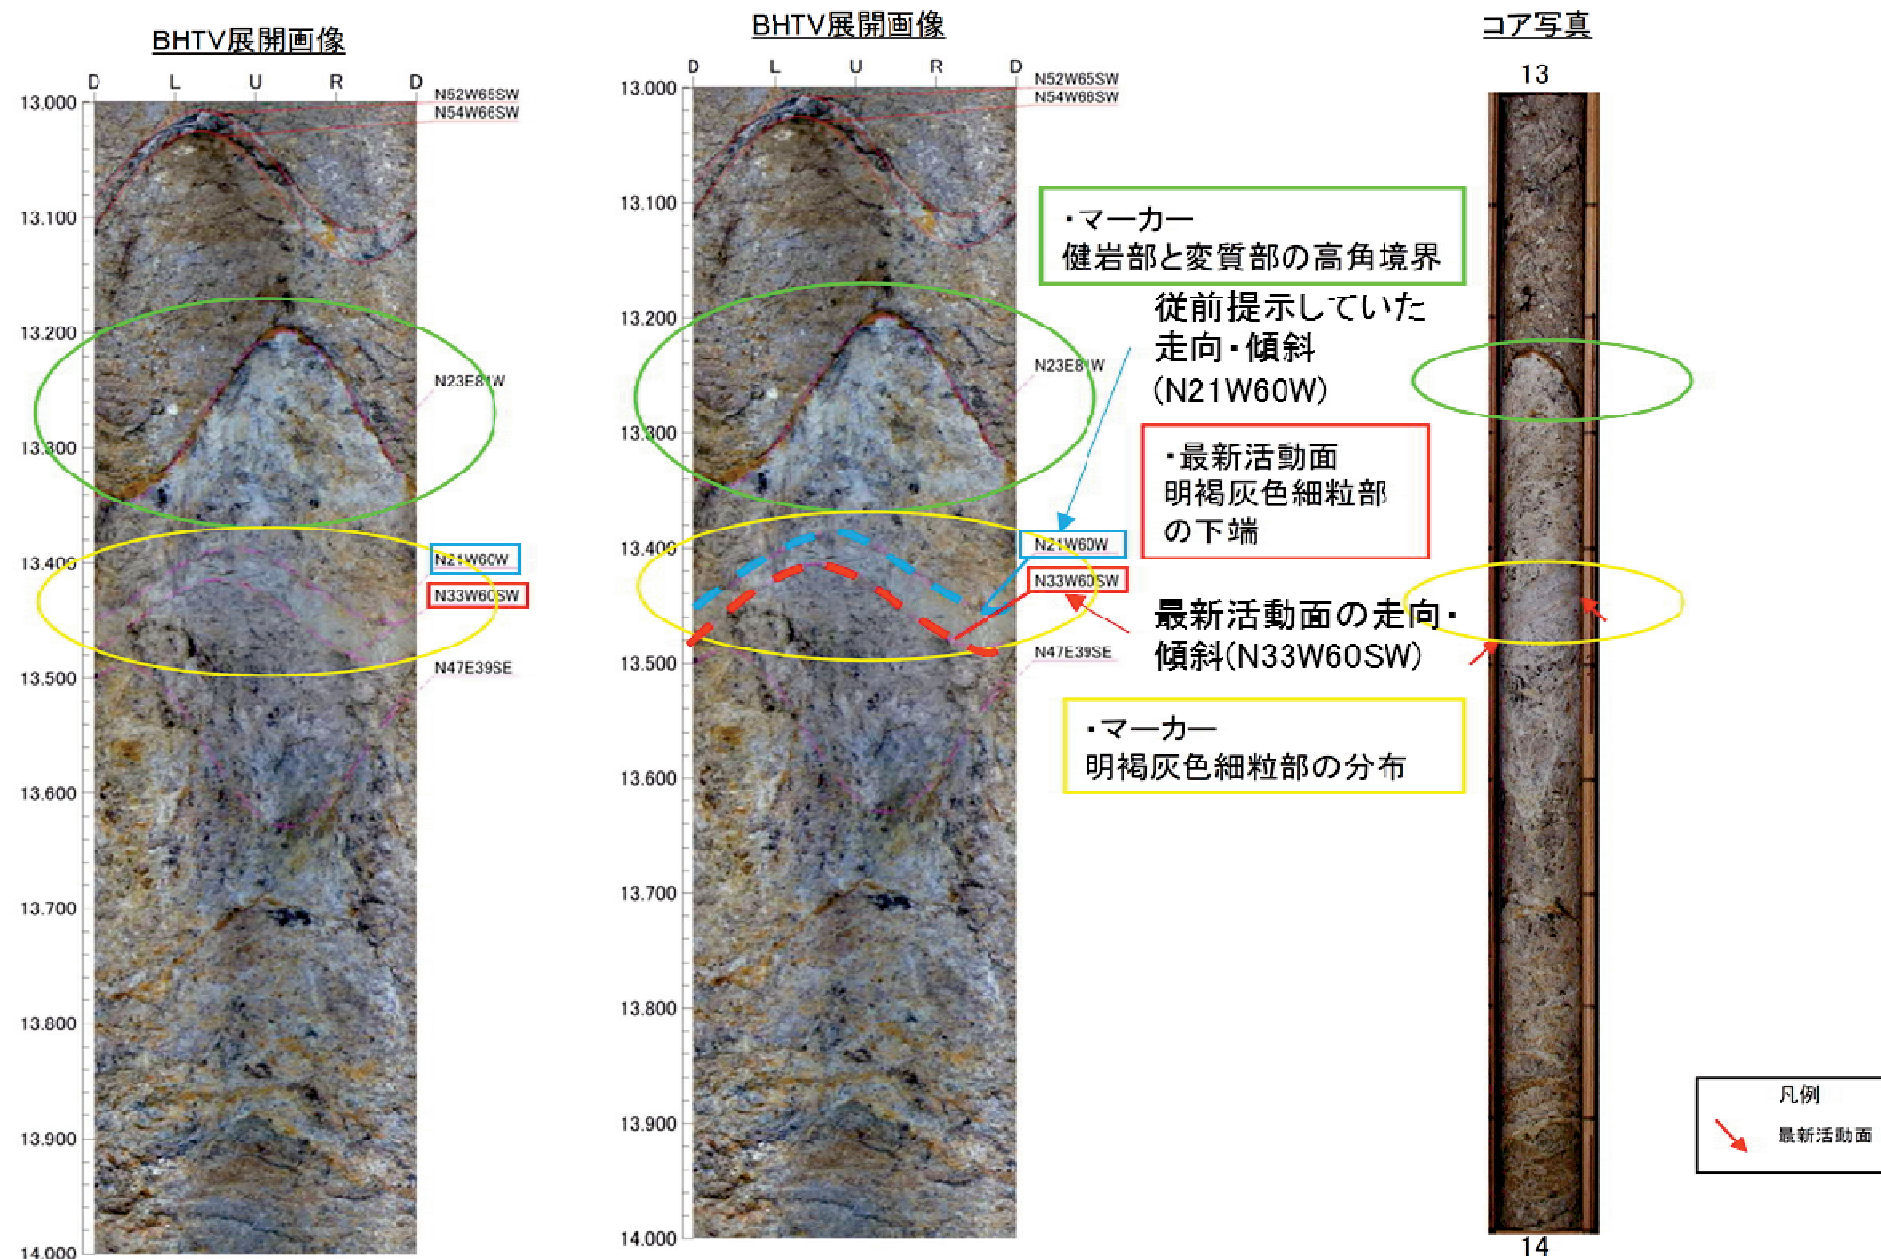
ボアホールカメラ展開画像との対比結果 (H24-E-2 深度13.23~15.82m)

- 最新活動面の変更に伴い、深度13.46mのせん断面における走向・傾斜であるN33W60SW (下図のBHTV展開画像の赤矢印) に変更となる。(副次的変更)
- 従前提示していたデータは、データ取得時のBHTV画像において13.42mに相当する不連続面のトレース線を本破碎部の走向・傾斜としたと推定される (下図のBHTV展開画像の水色矢印)。

・ H24-E-2 深度13.23~15.82mの破碎部の最新活動面の走向・傾斜はN33° W60° SWである。

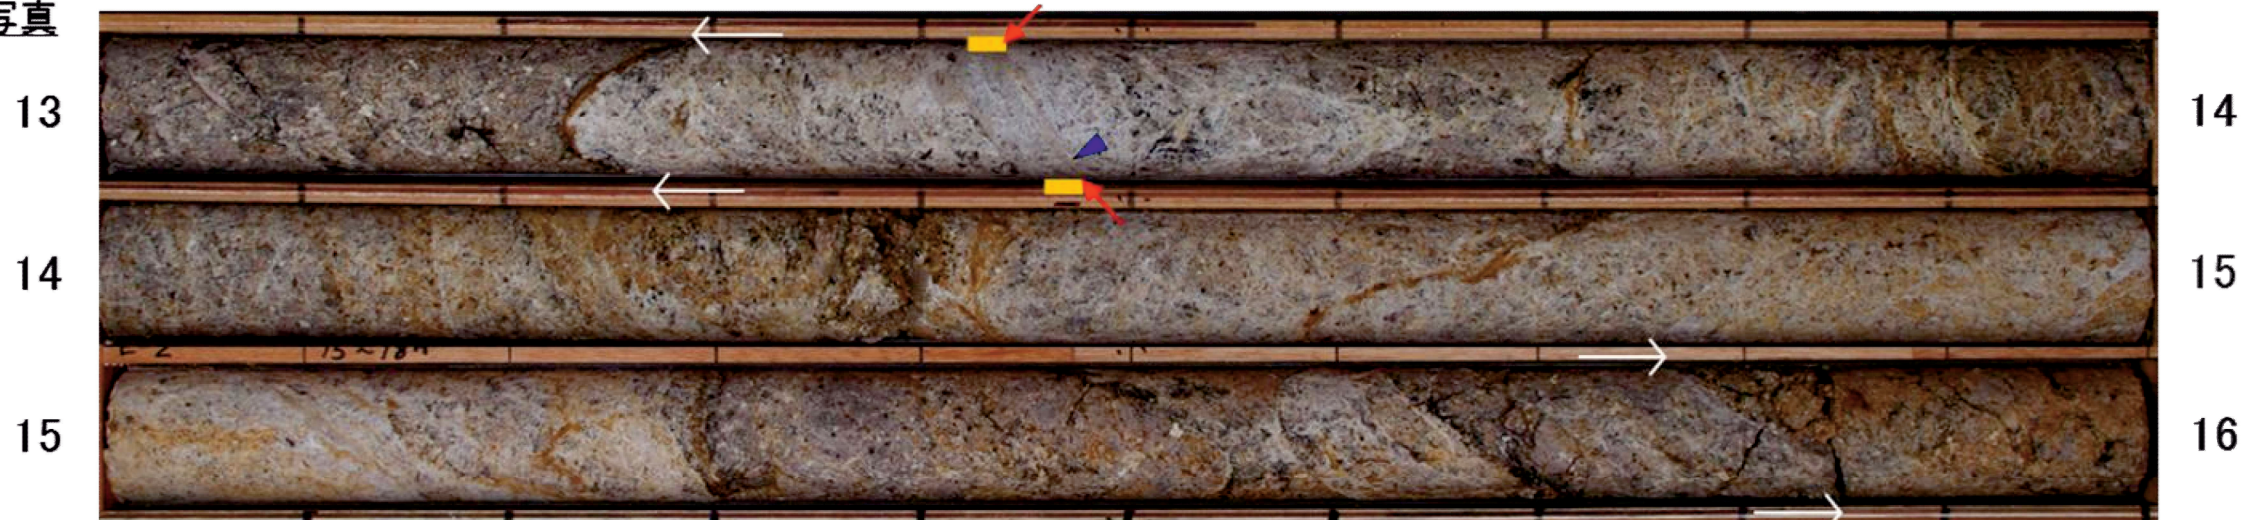
コア写真

- H24-E-2孔 深度13.46mのK断層の断層面の走向・傾斜がN33°W60°SWであり、条線観察は下盤側から実施している。

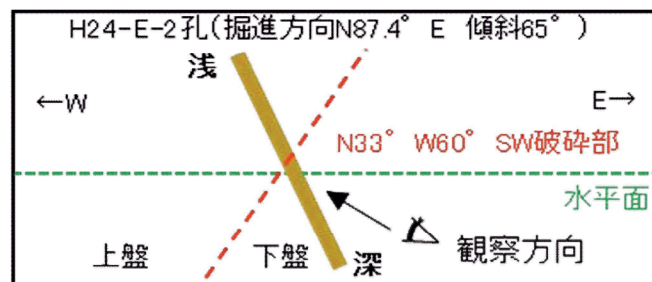
図1 H24-E-2孔位置平面図(模式図)

- ボーリングは掘進方向N87.4° E, 傾斜65° で掘削している。
- 破砕部の走向・傾斜はN33° W60° SWであり、ボーリングと破砕部の平面的な位置関係は左図のようになる。
- 破砕部は南西傾斜であることから、南西側が上盤、北東側が下盤となる。

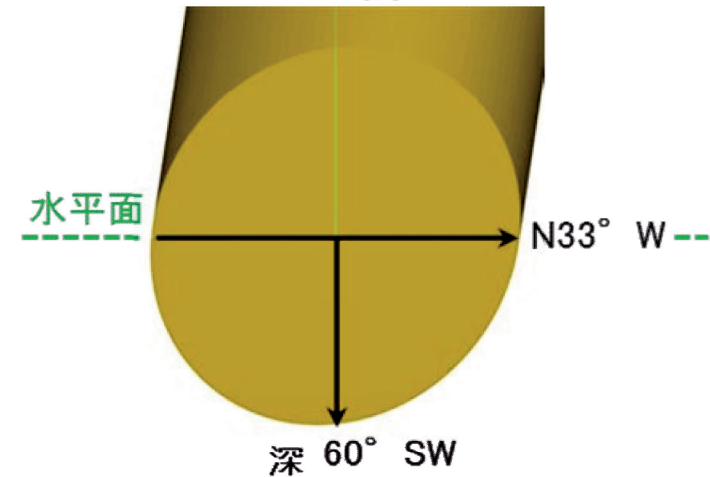
図3 最新活動面と走向・傾斜の関係図

- ボーリング(掘進方向N87.4° E, 傾斜65°)と破砕部(走向・傾斜N33° W60° SW)をボーリング孔沿いの断面図で示すと左図のようになる。
- ボーリング孔の浅い側が上盤、深い側が下盤となる。

※図2で示した観察方向から、最新活動面に正対して描いた3次元的な図
