H24-E-2 深度13.23~15.82m 最新活動面の走向・傾斜 (No.3) の変更に伴い、条線方向 (No.4) を変更

H24-E-2 深度13.23～15.82m 切断方向を変更し、薄片試料（No.5）を再作製

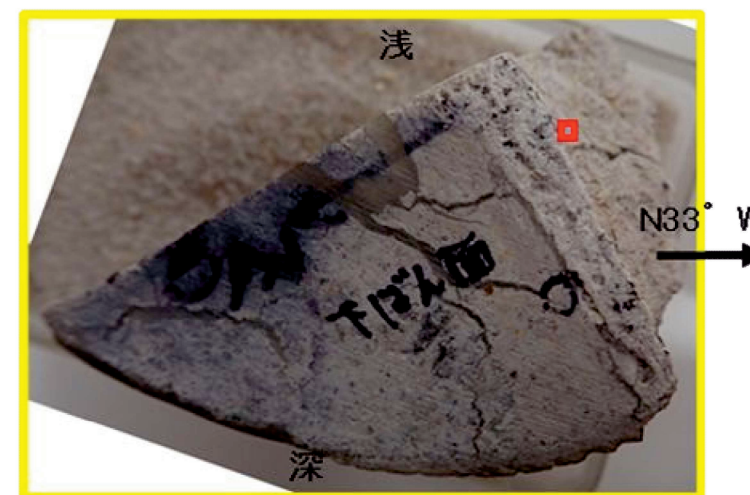
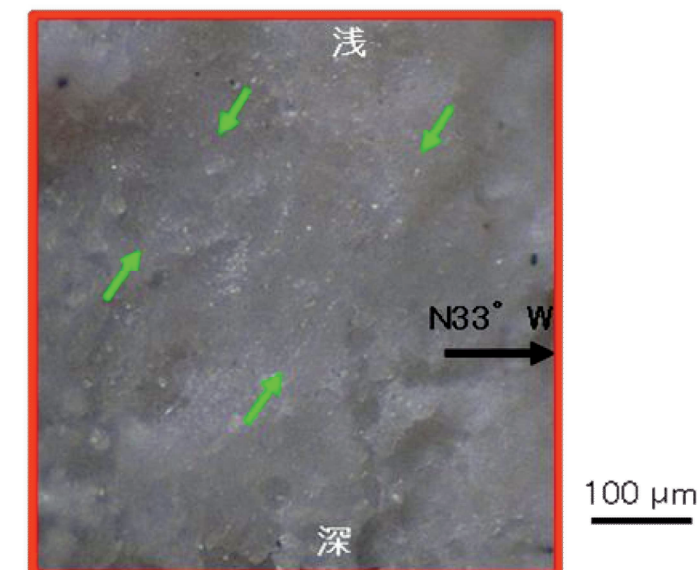
図4 最新活動面と走向・傾斜、条線の関係図

- 前頁の図3に、計測した条線値を走向・傾斜等を用いて補正したレイクを赤線で表示している。
- 下盤側から最新活動面を見た模式図のため、レイクがL方向に描かれているが、数値は上盤側から見た53Rとなる。

※1: 写真上は白色で記載

条線観察位置拡大

赤枠内拡大

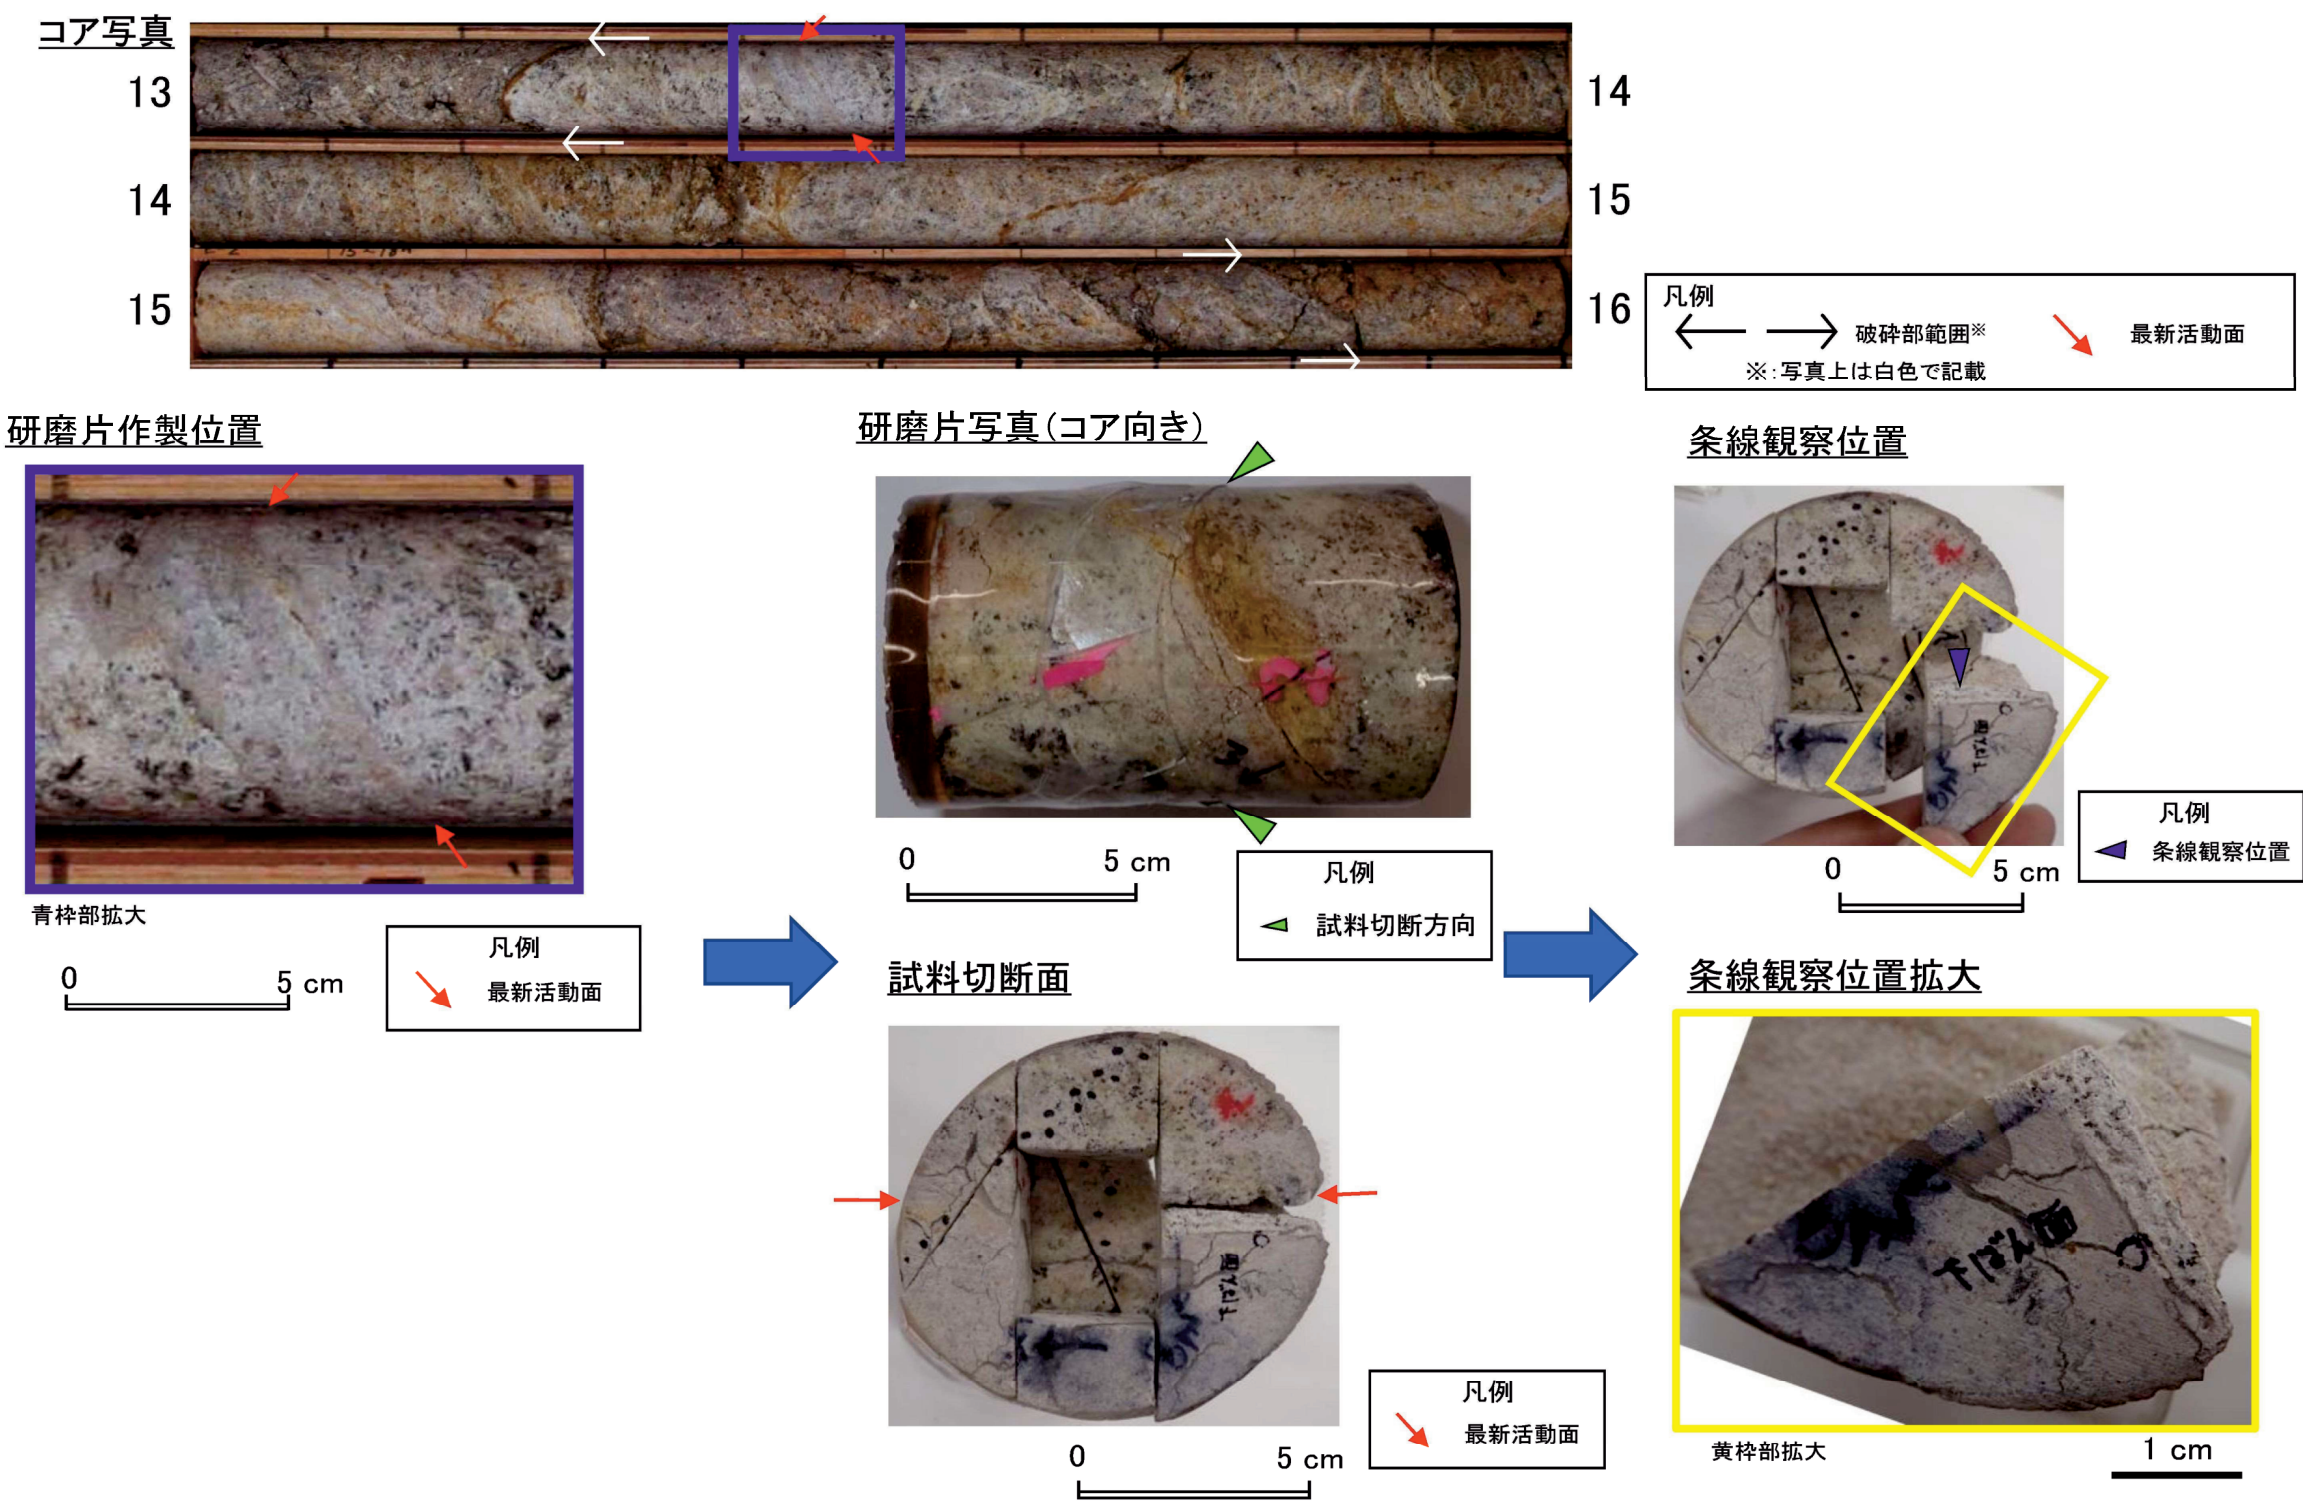
- 条線観察位置が最新活動面であることを残試料を用いて確認した。

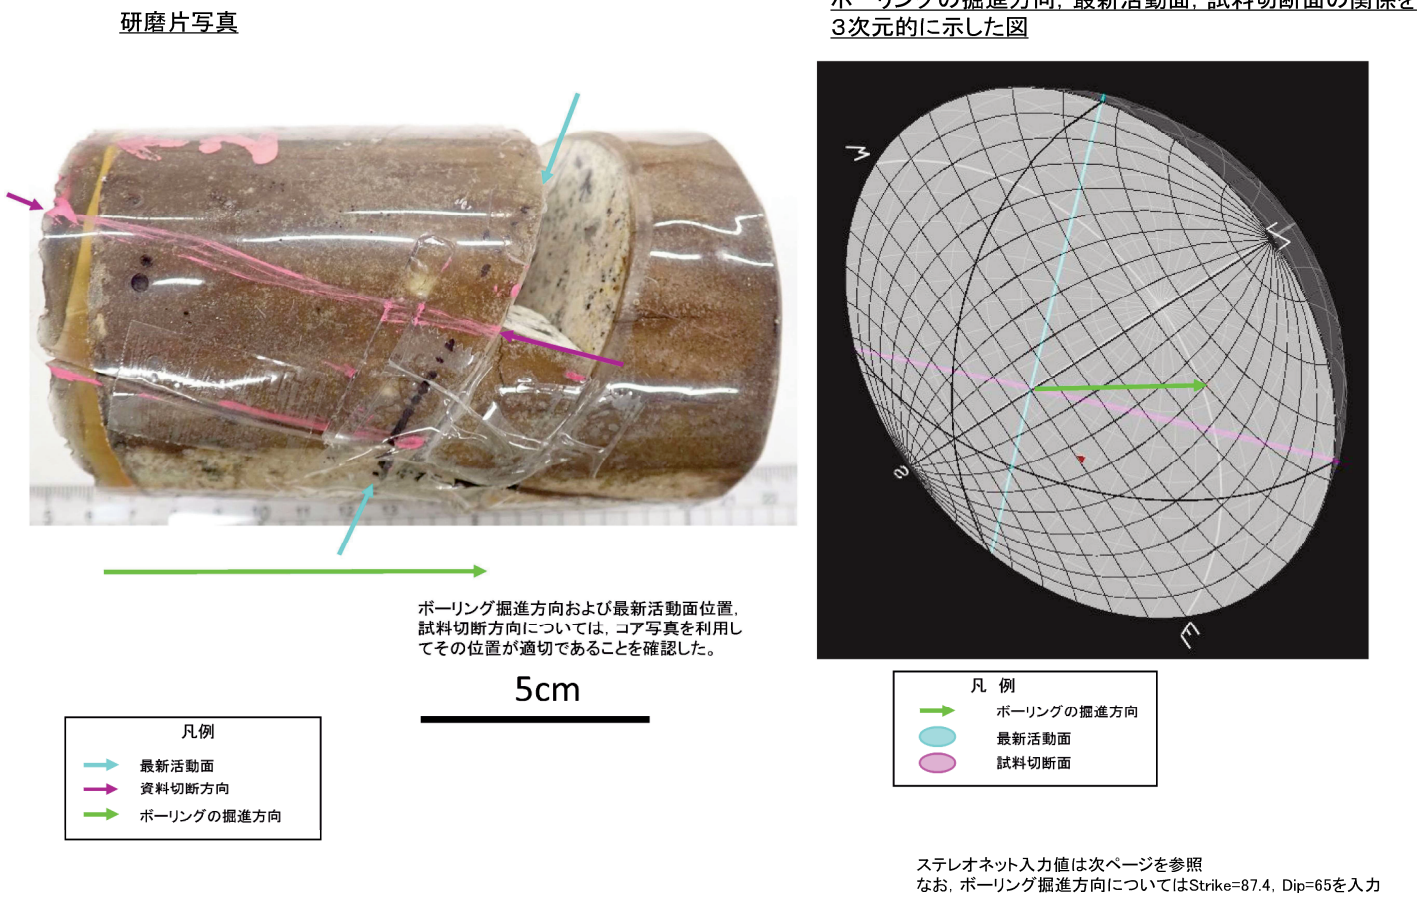
試料切断方向確認資料(H24-E-2孔 深度13.46m)

- 薄片試料の作製箇所が適切か確認したところ、最新活動面と直交する方向から60°程度斜交した方向で作製していることを確認したため、再作製を行い観察を行った結果に変更した。
- なお、再作製した薄片観察による変位センス（右ずれを伴う逆断層）、断層岩区分の評価（断層ガウジ）は既往薄片と同じであったことから、連続性評価に用いるデータに変更はない。
- 再作製した薄片試料の試料切断方向は以下の通り（最新活動面に直交で、かつ、条線方向に平行）である。
- 右の図はボーリングの掘進方向、最新活動面、試料切断面の正しい位置関係を図にしたものである。正しい位置関係とは、「試料切断面は最新活動面に直交で、かつ、条線方向に平行」の条件を満たすものである。試料で再現した3つの位置関係が図と相違ないことから正しく切断されていると判断した。（条線は最新活動面上で確認されているため、本ページでは表現されていない。）

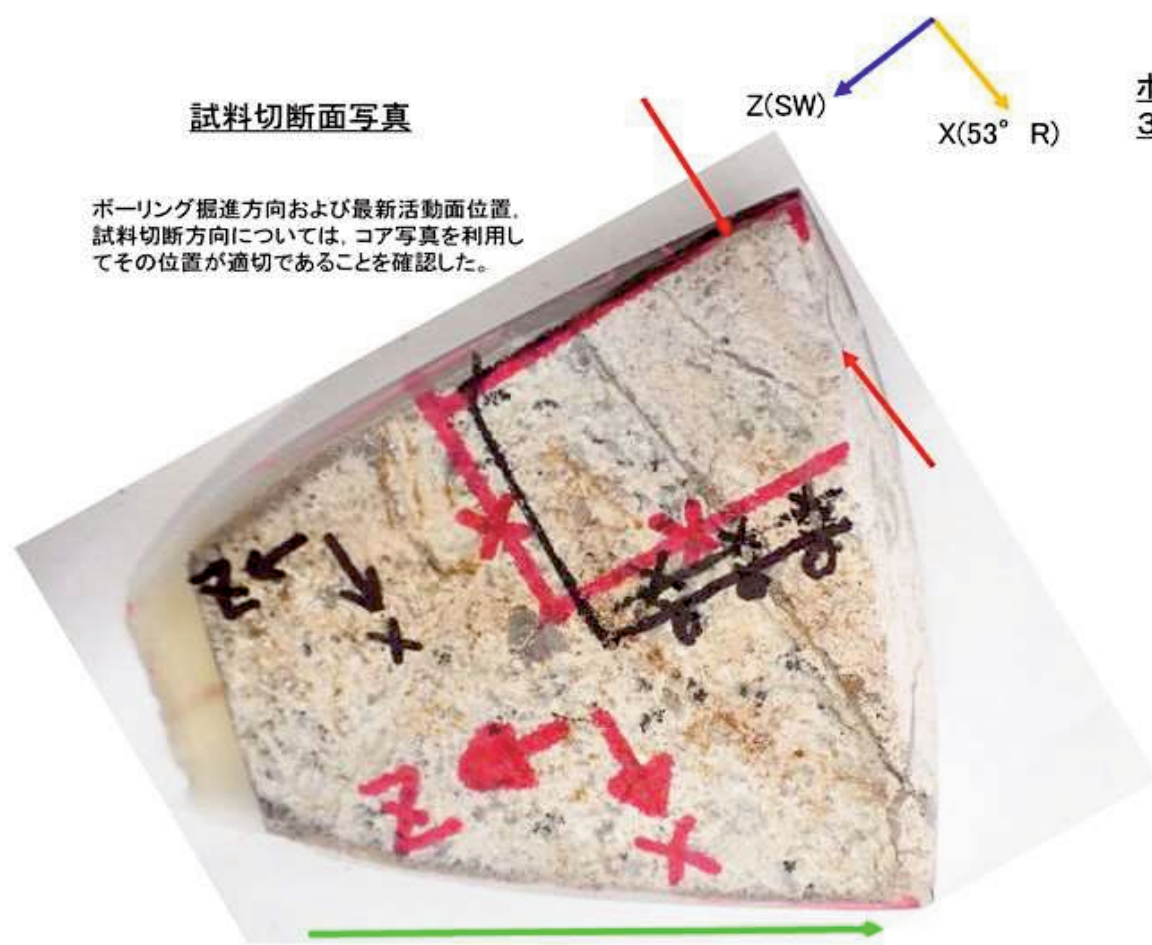
試料切断面方向確認資料(H24-E-2孔 深度13.46m)

- 再作製した薄片試料の作製箇所について、試料の切断方向を確認し、下記の試料切断面写真に示したX方向、Z方向が正しいことを確認した。
- 右の図はボーリングの掘進方向、最新活動面、試料切断面、X方向、Z方向の正しい位置関係を図にしたものである。正しい位置関係とは、「試料切断面は最新活動面に直交で、かつ、条線方向に平行」の条件を満たすものである。試料で再現した5つの位置関係が図と相違ないことから正しく切断されていると判断した。

・薄片作製位置は、肉眼観察により認定した最新活動面に沿って最も細粒化した部分を含み、試料の人為的な乱れのない箇所であることを確認した。

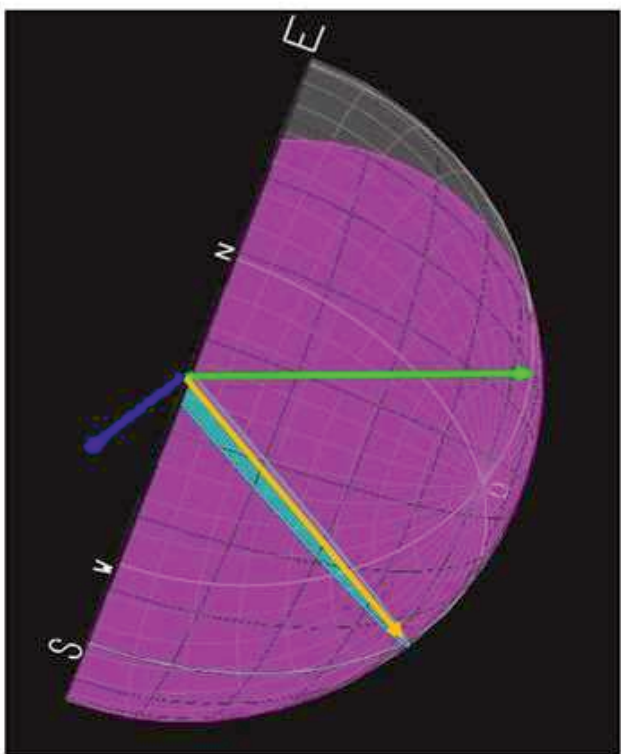
ボーリングの掘進方向、最新活動面、試料切断面の関係を3次的に示した図

X:条線方向(下向きを正とする)
Z:断層面の法線方向(上盤側を正とする)

ステレオネット入力値は次ページを参照
なお、ボーリング掘進方向についてはStrike=87.4, Dip=65を入力
