H24-D1-1 深度49.20~49.91m 最新活動面の深度 (No.12) を変更

敦賀発電所2号炉 敷地の地形、地質・地質構造について

参考資料1 薄片観察結果

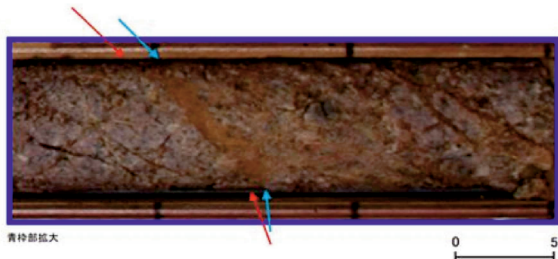
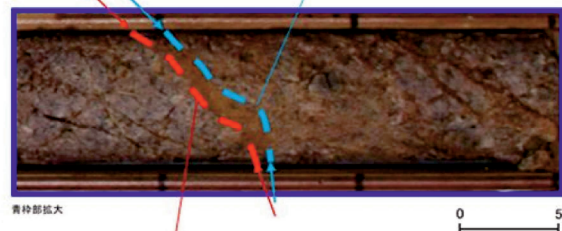
・細粒部を伴い最も直線的であることから、深度49.82mのせん断面を最新活動面に認定した。

深度49.84mの面(水色矢印)はやや波打つ

深度49.82mの面(赤矢印)は、より明瞭で直線的である

- 従前提示していたデータでは、最新活動面の深度について、薄片観察結果には深度「49.84m」と記載していたが、以下のことから最新活動面の深度を49.84mから49.82mに変更する。
- 当初のコア観察では、深度49.84mを主せん断面としていたが、やや波打っている。一方、コアの再観察において、深度49.82mのせん断面がより直線的であることから、深度49.82mを最新活動面に認定した。
- 従前提示していたデータの最新活動面の深度は、再観察で認定した深度「49.82m」をデータ集に反映し忘れていたため、薄片観察結果には深度「49.84m」と誤って記載してしまった。なお、性状一覧表には、従前提示したものの正しい位置に最新活動面を示す矢印が付いている。

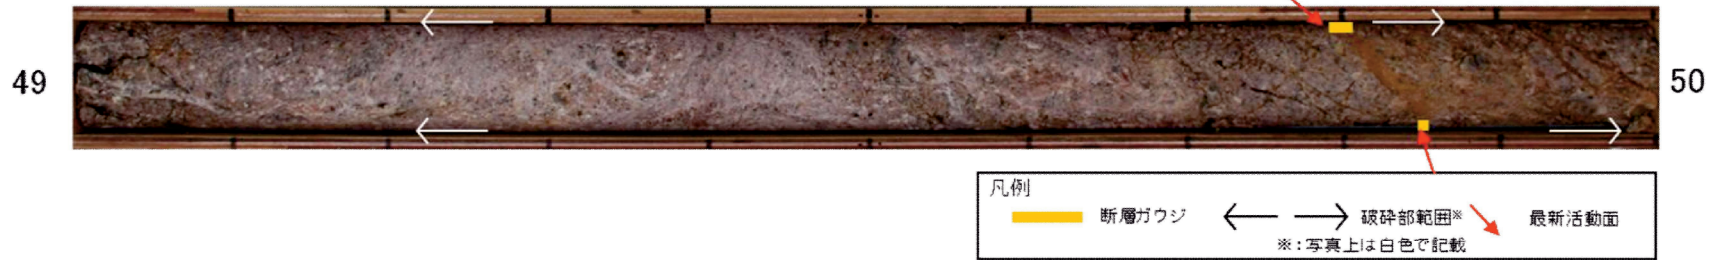
コア写真

- 薄片観察結果の薄片試料全景写真上に最新活動面を示す矢印を記載しているが、最新活動面の深度の変更に伴い、細粒部の上端側である断層ガウジの左側に変更となる。

H24-D1-1 深度49.20~49.91m 最新活動面の深度 (No.12) の変更に伴い、最新活動面の深度を示す矢印の位置 (No.13) を変更

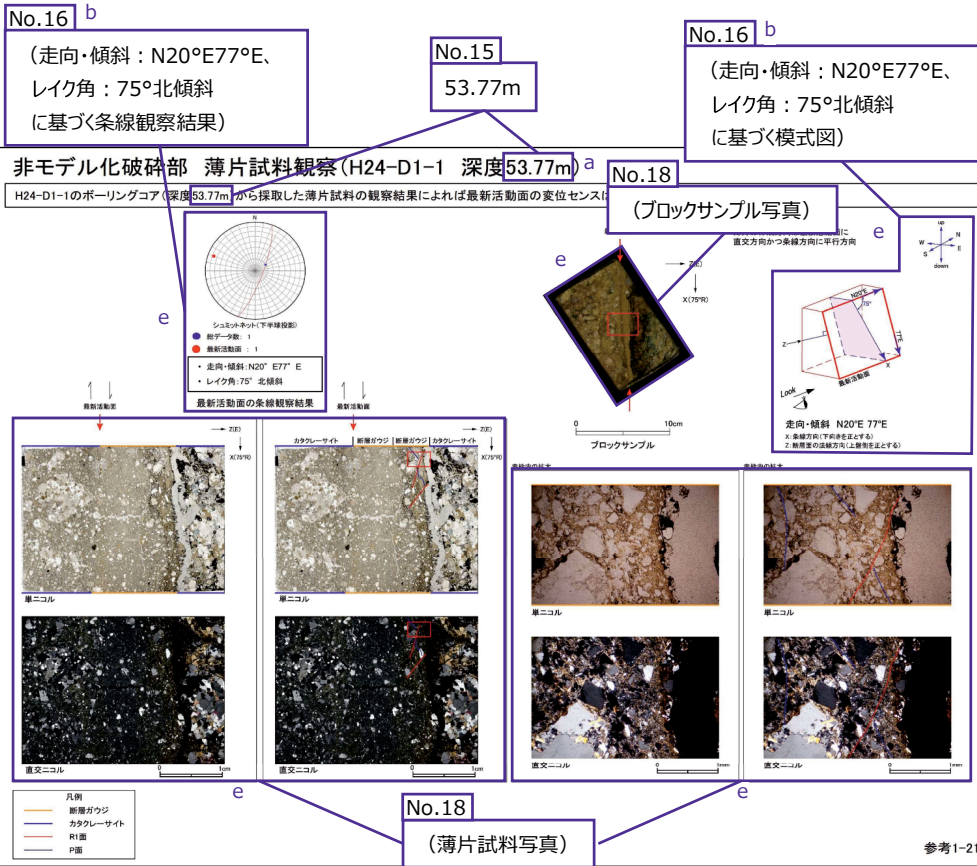
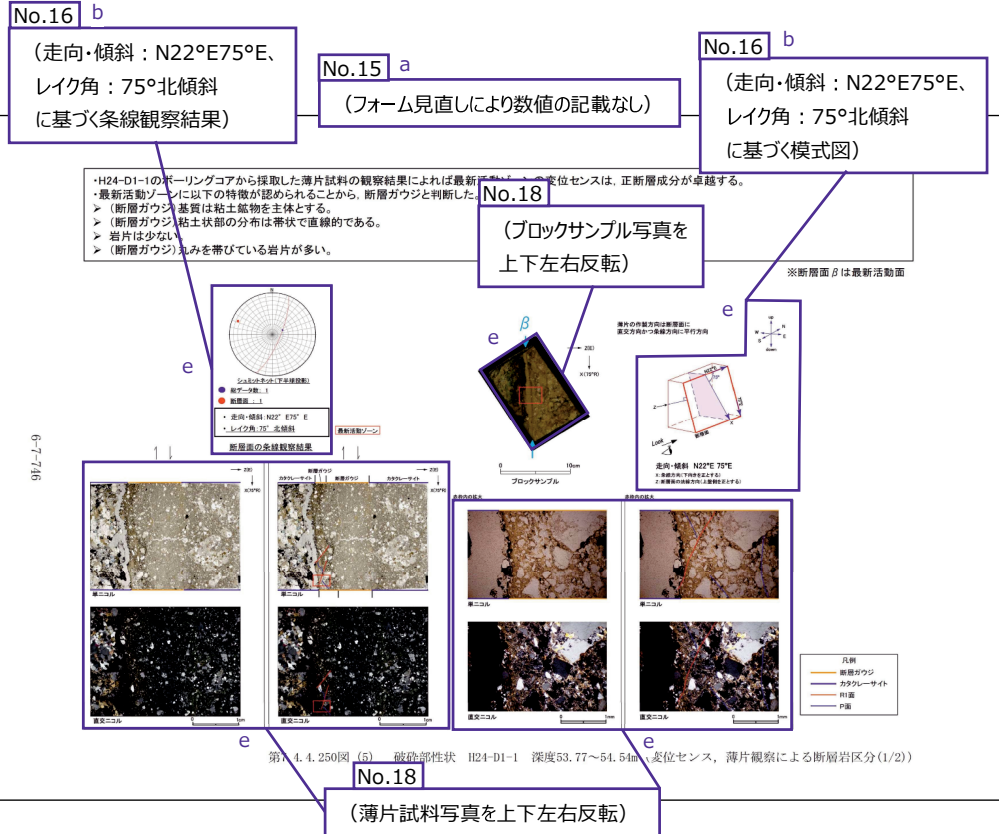
- a 最新活動面の深度を「53.80m」に変更 (No.15)
- b 走向・傾斜を「N22E75E」に変更 (No.16)
- c 見直し後の走向・傾斜に基づく図に変更 (No.16)
- d 断層ガウジの幅を「1.0cm」に変更 (No.17)
- e ブロックサンプル写真, 薄片試料写真の向きを上下左右反転 (No.18)

H24-D1-1 深度53.77~54.54m 最新活動面の深度 (No.15) を変更、それに伴い走向・傾斜 (No.16) を変更
 ブロックサンプル写真、薄片試料写真 (No.18) を上下左右反転

- ・最新活動面の深度を53.80mに変更 (No.15)

- ・走向・傾斜をN22E75Eに変更 (No.16)

- ・断層ガウジの幅を1.0cmに変更 (No.17)

- ・薄片観察結果に掲載の写真の向きを修正 (No.18)

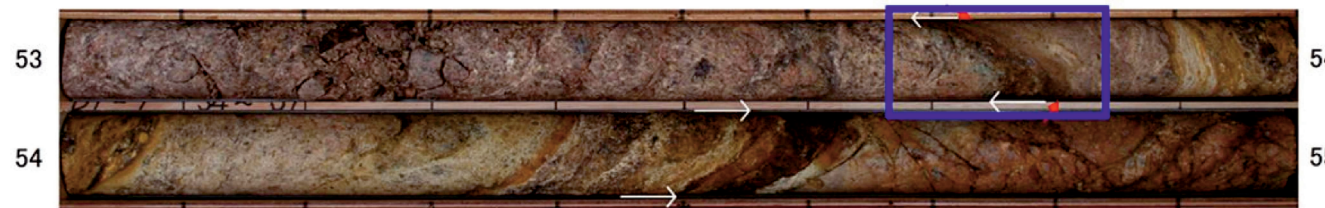
コア写真

深度53.80mの面 (赤矢印) は直線的で境界がより明瞭である

- 従前提示していたデータでは、最新活動面の深度について性状一覧表のコア写真上に赤矢印、薄片観察結果には深度「53.77m」と記載していたが、以下のことから最新活動面の深度を53.77mから53.80mに変更する。
- コアを再観察し、細粒部を伴い最も直線的であることから、深度53.80mが最新活動面であることを確認した。
- 従前提示していたデータでは、最新活動面の深度を「53.77m」としていたが、従前の作業プロセスでは今回の元となるデータに相当する記録を作成していなかったため、「53.77m」としていた根拠がトレースできなかった。

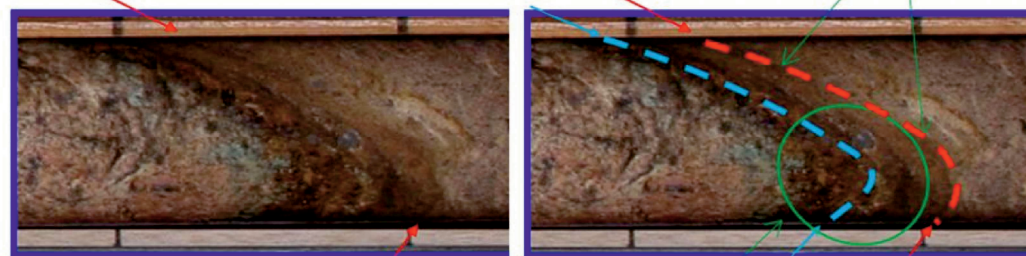
青枠部拡大

深度53.77mの面 (水色矢印) は直線的であるが、境界が一部不明瞭 (緑色丸の範囲) になっている

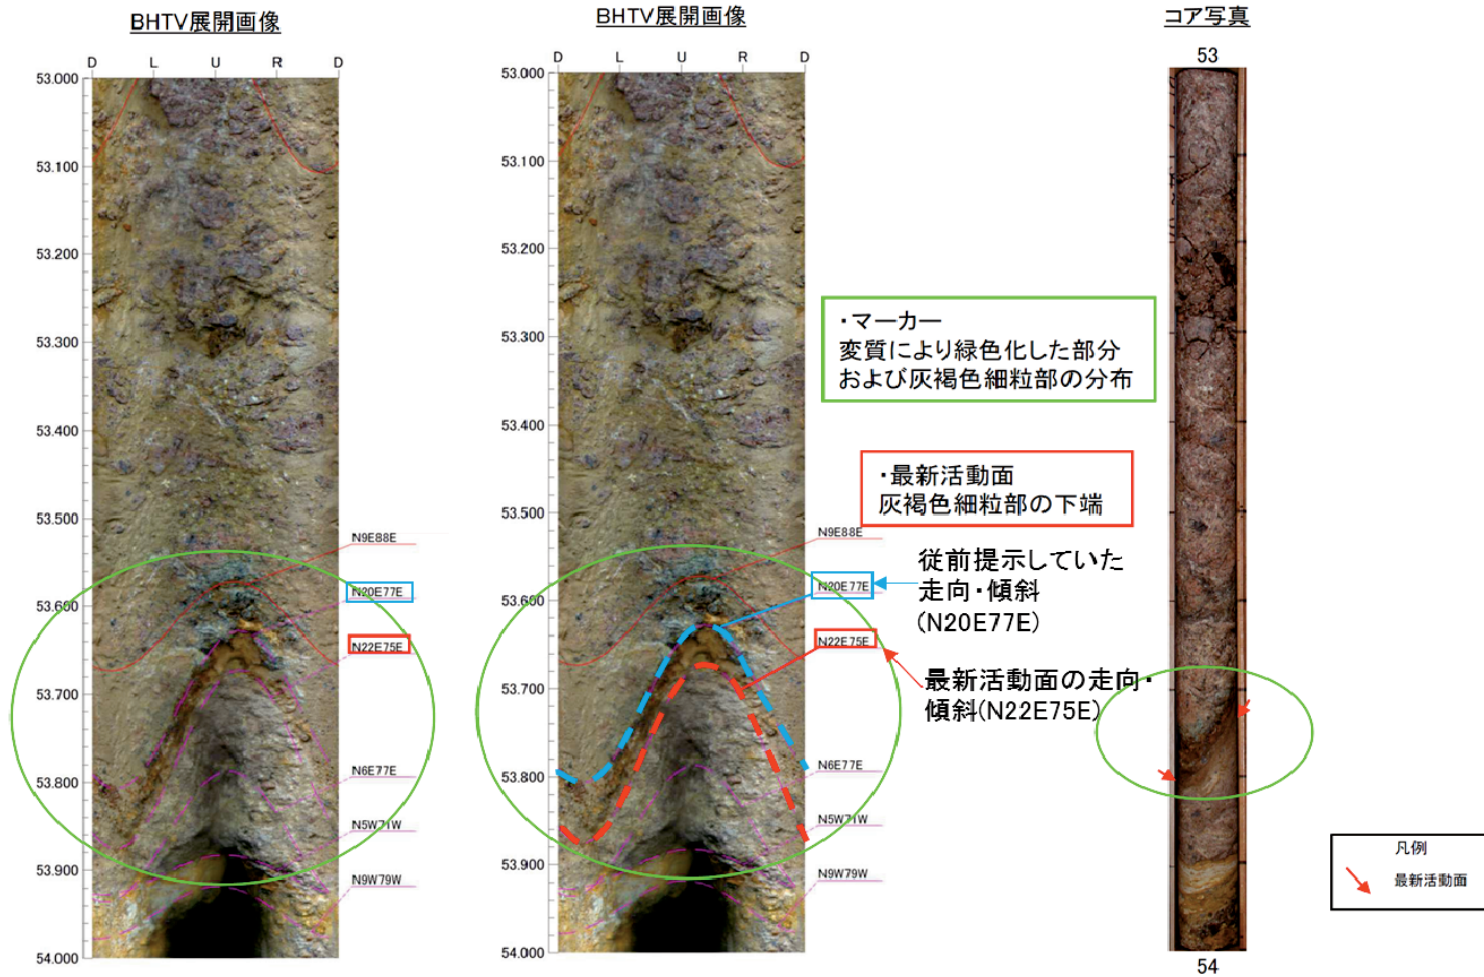
ボアホールカメラ展開画像との対比結果 (H24-D1-1 深度53.77~54.54m)

- 従前提示していたデータでは、性状一覧表にN20E77Eと記載していたが、BHTV展開画像からの走向・傾斜の読みに誤りがあったことから以下のとおり走向・傾斜をN20E77E (灰褐色細粒部の上端) からN22E75E (灰褐色細粒部の下端) に変更した。

・ H24-D1-1 深度53.77~54.54mの破碎部の最新活動面の走向・傾斜はN22° E75° Eである。
