H24-D1-1 深度53.77~54.54m 断層ガウジの幅 (No.17) を変更

H24-D1-1 深度58.96~59.30m 明瞭なせん断構造・変形構造 (No.19) を変更

H24-D1-1 深度60.12~60.15m 最新活動面を示す赤矢印及び薄片作製位置を示す赤枠の位置 (No.20) を修正

敦賀発電所2号炉 敷地の地形、地質・地質構造について

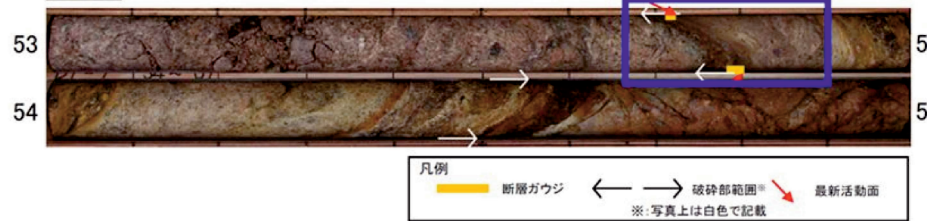
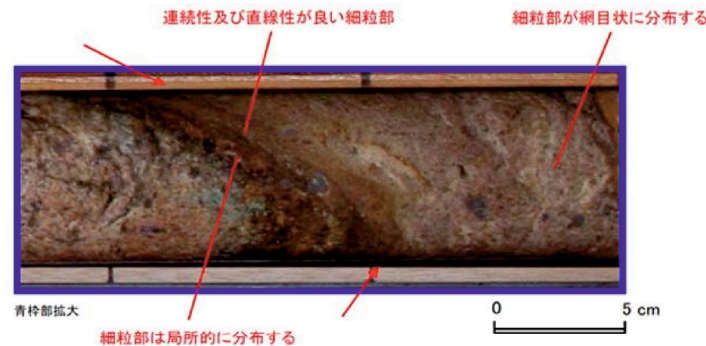
コア写真

●53.77~54.54m: 破碎部
 53.77~53.78m: 粘土質礫状部 (Hb)
 上端65°, 下端65° ともに直線的に連続。径1~8mmの石英粒や花崗斑岩の岩片主体で基質は黒褐色粘土からなる。黒褐色を呈する。幅5~10mm。
 53.78~53.80m: 粘土状部 (Hc-1)
 上端65°, 下端65° ともに直線的にシャープに連続。軟質。灰褐色を呈する。幅5~10mm。
 53.80~53.90m: 粘土混じり岩片状部 (Hj)
 上端65° で直線的にシャープに、下端20° でやや波打って連続。径1~4mmの石英粒と径10mm前後の粘土化した岩片を主体とし、岩片間の一部に白色粘土を伴う。灰褐色を呈する。幅100~160mm。

53.77~54.54m: 破碎部
 53.77~53.80m: Hc-2 (主断層・53.77m)
 上端65° 下端65° 両者直線的にシャープに連続。
 1~3mmの石英粒を伴う。岩片は含まない。厚約1.0cm
 粘土厚1.0cm

- 従前提示していたデータでは性状一覧表に断層ガウジの幅を1.5cmと記載していたが、以下のことから、1.0cmが正しい値であるため、1.5cmから1.0cmに変更した。
- コア観察カードには深度53.77~53.80m間を粘土状破碎部(Hc-2)として、幅1.5cmと記載していたが、コアの再観察の結果、深度53.77~53.78m間は石英粒や岩片を主体とすることから、変質したカタクレーサイトであると判断した。一方、深度53.78~53.80m間は連続性及び直線性が良い粘土主体であることから断層ガウジであると判断した。
- 断層ガウジの範囲を変更したため、それに該当する真幅を測定し、1.0cmとした。

- 深度53.77~53.78mの「粘土質礫状」と記載の箇所については、やや軟質であるが、含まれる細粒部は局部的に分布し、連続性及び直線性に乏しく、原岩組織が認められる岩片を主体とし基質も細粒化した岩片からなる組織も認められる。これらのことから変質したカタクレーサイトであると判断した。
- 深度53.78~53.80mの「粘土状」と記載の箇所については、軟質で、細粒部の連続性及び直線性が良く、原岩組織が認められる岩片を主体とし基質も細粒化した岩片からなる組織も認められない。これらのことから断層ガウジであると判断した。
- 深度53.80~53.90mの「粘土混じり岩片状」と記載の箇所については、やや硬質で、含まれる細粒部は網目状に分布し、連続性及び直線性に乏しく、原岩組織が認められる岩片を主体とし基質も細粒化した岩片からなる組織も認められる。これらのことから変質したカタクレーサイトであると判断した。

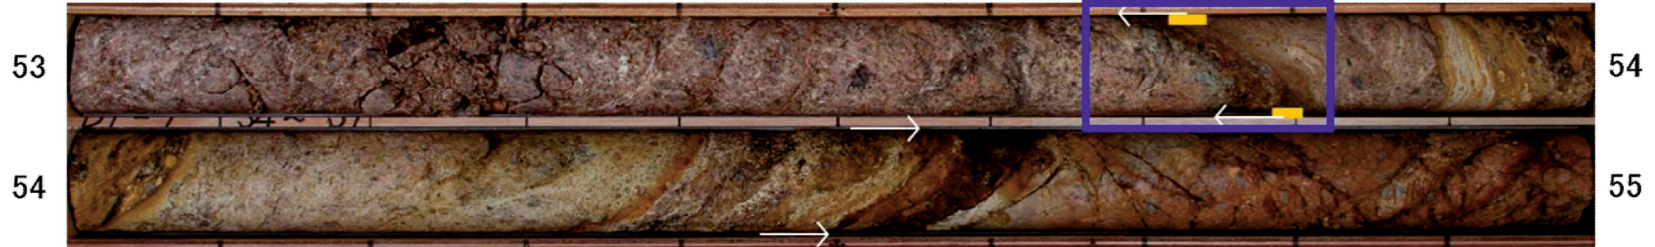
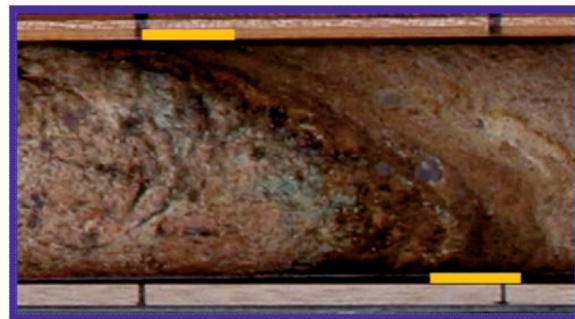
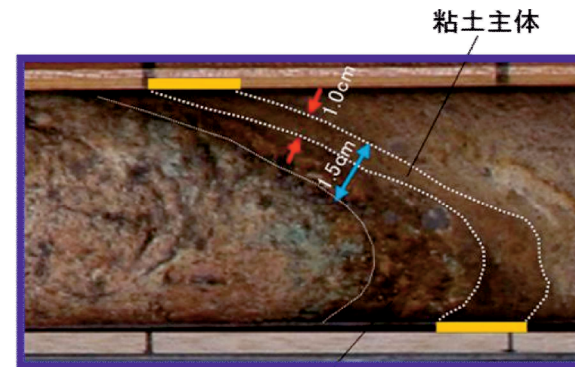
断層ガウジ・断層角礫の幅算出資料(H24-D1-1 深度53.77~54.54m)

・実測した断層ガウジの幅は1.0cmである。

石英粒や岩片主体

- 深度53.77~53.78m間は石英粒や岩片主体、深度53.78~53.80m間は粘土主体で、性状が異なることからカタクレーサイトと断層ガウジに区分した。
- 断層ガウジの範囲を変更したため、それに該当する真幅を測定し、1.0cmとした。

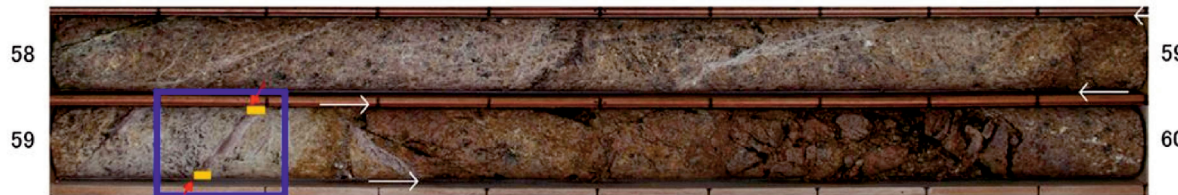
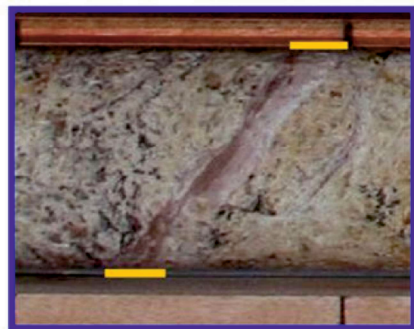
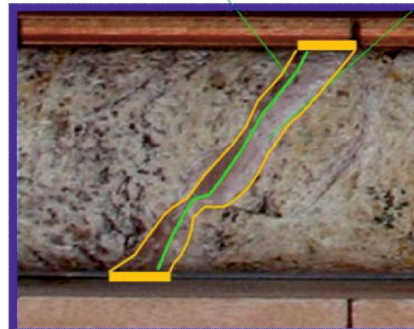
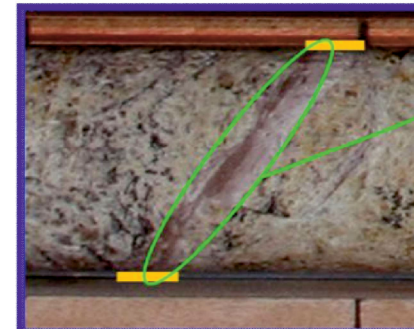
明瞭なせん断構造・変形構造の有無 (H24-D1-1 深度58.96~59.30m)

• 最新活動面に沿った断層ガウジには灰赤色と灰白色の層状構造が認められることから、明瞭なせん断構造・変形構造は「有」とした。

灰赤色部

灰白色部

層状構造

- 従前提示していたデータでは性状一覧表に明瞭なせん断構造・変形構造の有無を「無」と記載していたが、以下のことから、明瞭なせん断構造・変形構造の有無を「無」から「有」に変更した。
- コアの再観察の結果、最新活動面に沿った断層ガウジに灰赤色と灰白色の層状構造が認められることから、明瞭なせん断構造・変形構造は「有」である。
- 従前提示していたデータでは明瞭なせん断構造・変形構造を「無」としていたが、従前の作業プロセスでは今回の元となるデータに相当する記録を作成していなかったため、「無」と記載した根拠がトレースできなかった。

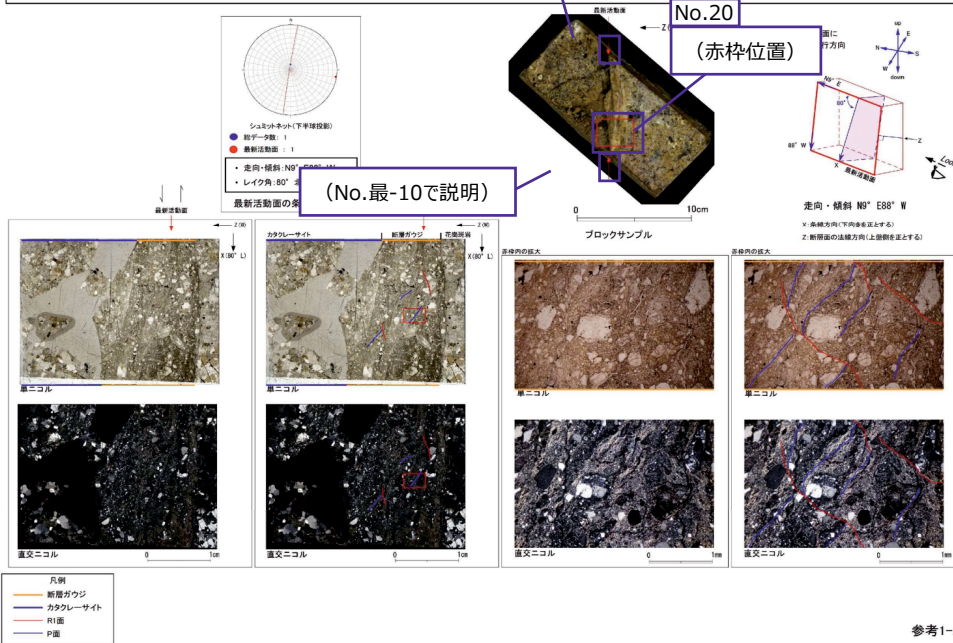
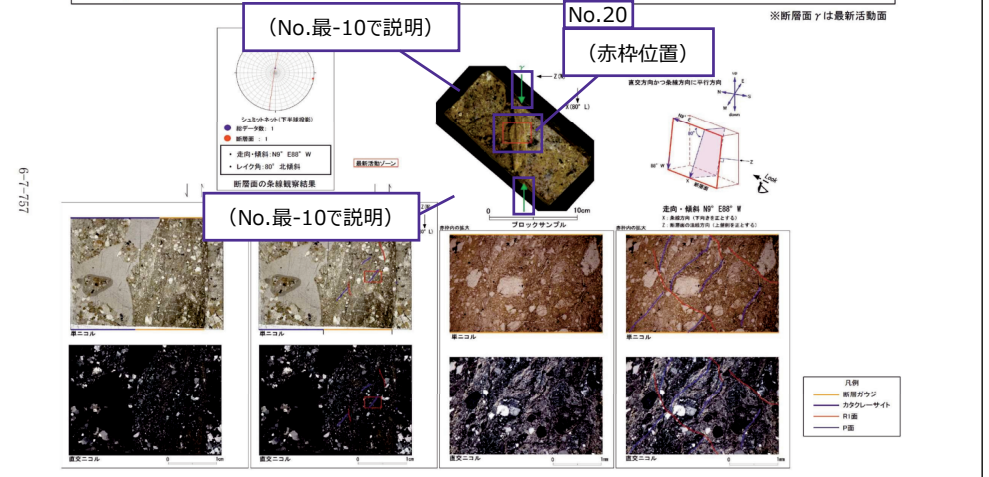
第7.4.4.252図(3) 破砕部性状 H24-D1-1 深度60.12~60.15m (変位センス, 薄片観察による断層区分(1/3))

H24-D1-1のボーリングコア(深度60.12m)から採取した薄片試料の観察結果によれば最新活動面の変位センスは、正断層成分が卓越する。

H24-D1-1のボーリングコアから採取した薄片試料の観察結果によれば最新活動ゾーンの変位センスは、正断層成分が卓越する。
 ・最新活動ゾーン以下の特徴が認められることから、断層ガウジと判断した。
 > (断層ガウジ)せん断構造に伴う粘土鉱物の定向配列が認められる。
 > (断層ガウジ)基質は粘土鉱物を主体とする。
 > (断層ガウジ)粘土状部の分布は帯状で直線的である。
 > 岩片は少ない。
 > (断層ガウジ)丸みを帯びている岩片が多い。
