H24-D1-1 深度89.91~89.95m 最新活動面の走向・傾斜 (No.22) を再観察結果に基づき変更、それに伴い条線方向 (No.23) を変更

第833回審査会合

敦賀発電所2号炉 敷地の地形、地質・地質構造について

参考資料1 薄片観察結果

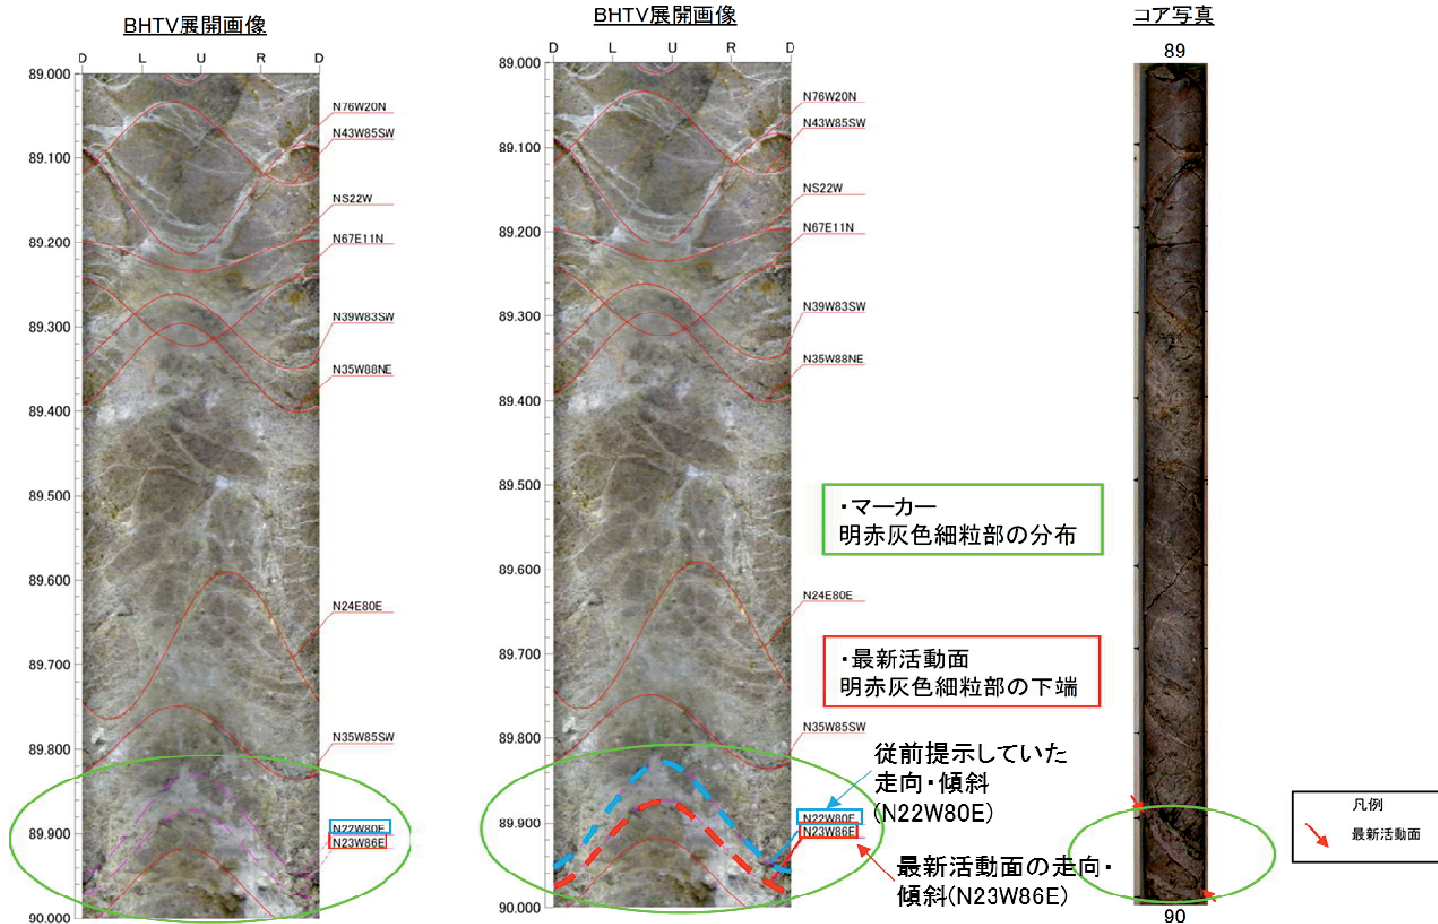
ボアホールカメラ展開画像との対比結果 (H24-D1-1 深度89.91~89.95m)

- ・ 従前提示していたデータでは、性状一覧表にN22W80Eと記載していたが、BHTV展開画像からの走向・傾斜を読み誤っていたことから以下のとおり走向・傾斜をN22W80E (明赤灰色細粒部の上端) からN23W86E (明赤灰色細粒部の下端) に変更した。

- ・ H24-D1-1 深度89.91~89.95mの破碎部の最新活動面の走向・傾斜はN23° W86° Eである。

H24-D1-1 深度89.91~89.95m 最新活動面の走向・傾斜 (No.22) を再観察結果に基づき変更

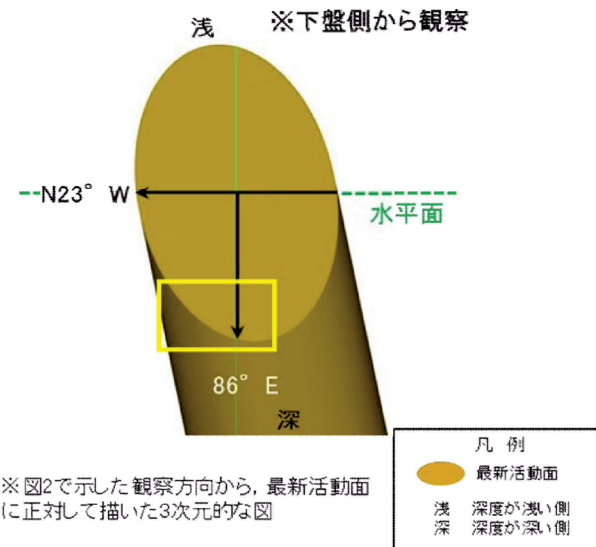
図3 最新活動面と走向・傾斜の関係図

※図2で示した観察方向から、最新活動面に正対して描いた3次元的な図

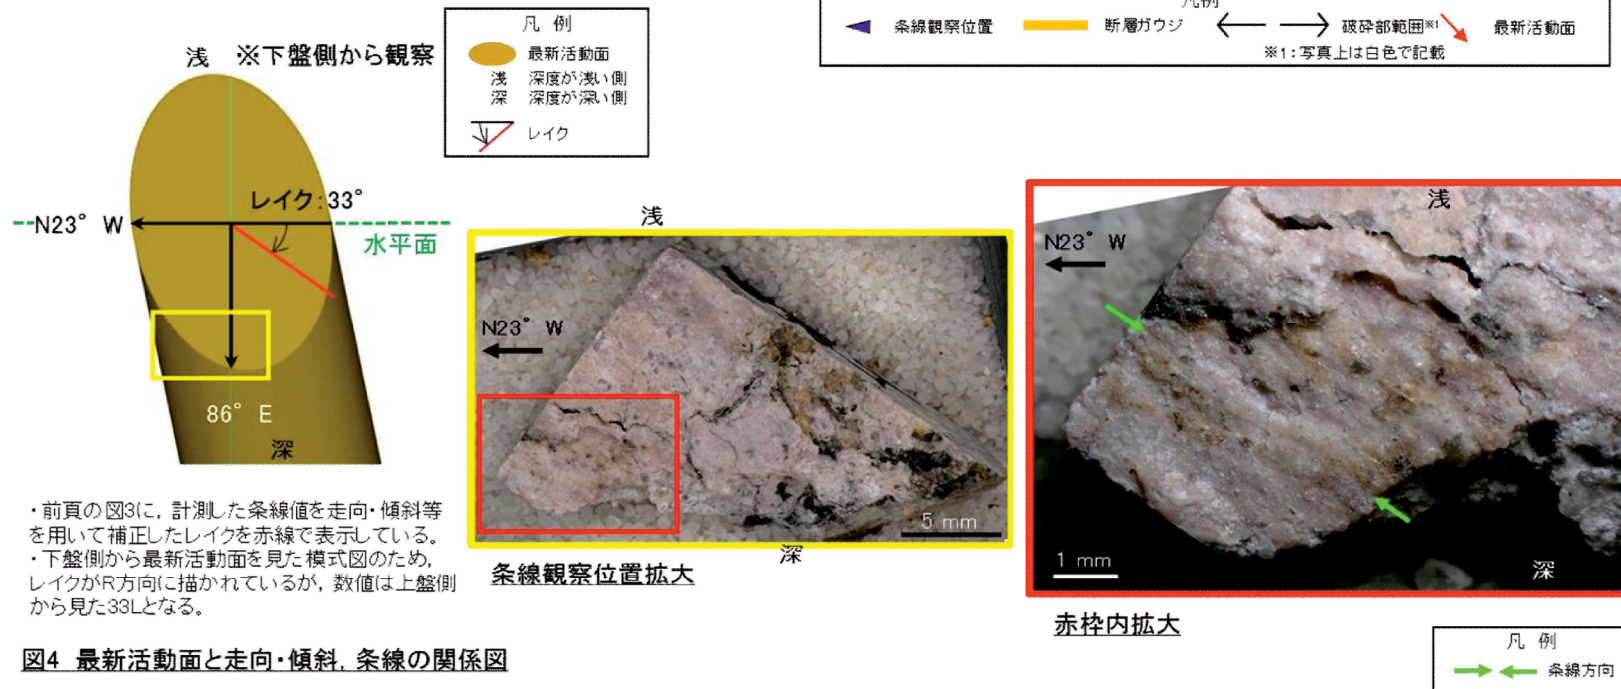
図4 最新活動面と走向・傾斜、条線の関係図

- H24-D1-1孔 深度89.95mの断層面の走向・傾斜はN23°W86°Eであり、33Lの条線が認められる。

・前頁の図3に、計測した条線値を走向・傾斜等を用いて補正したレイクを赤線で表示している。
 ・下盤側から最新活動面を見た模式図のため、レイクがR方向に描かれているが、数値は上盤側から見た33Lとなる。

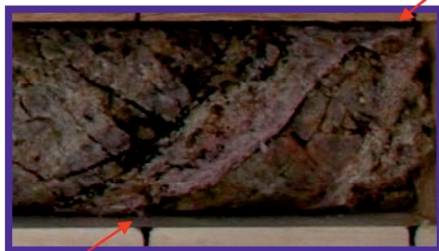
青枠部拡大
 0 5 cm

凡例
 ▲ 最新活動面

試料切断面

- 条線位置が最新活動面であることを残試料を用いて確認した。

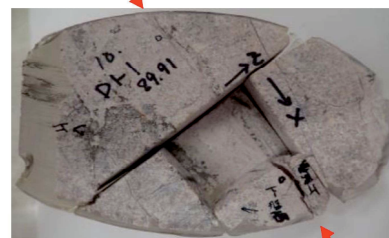
条線観察位置拡大

0 5 cm

凡例
 ▲ 最新活動面

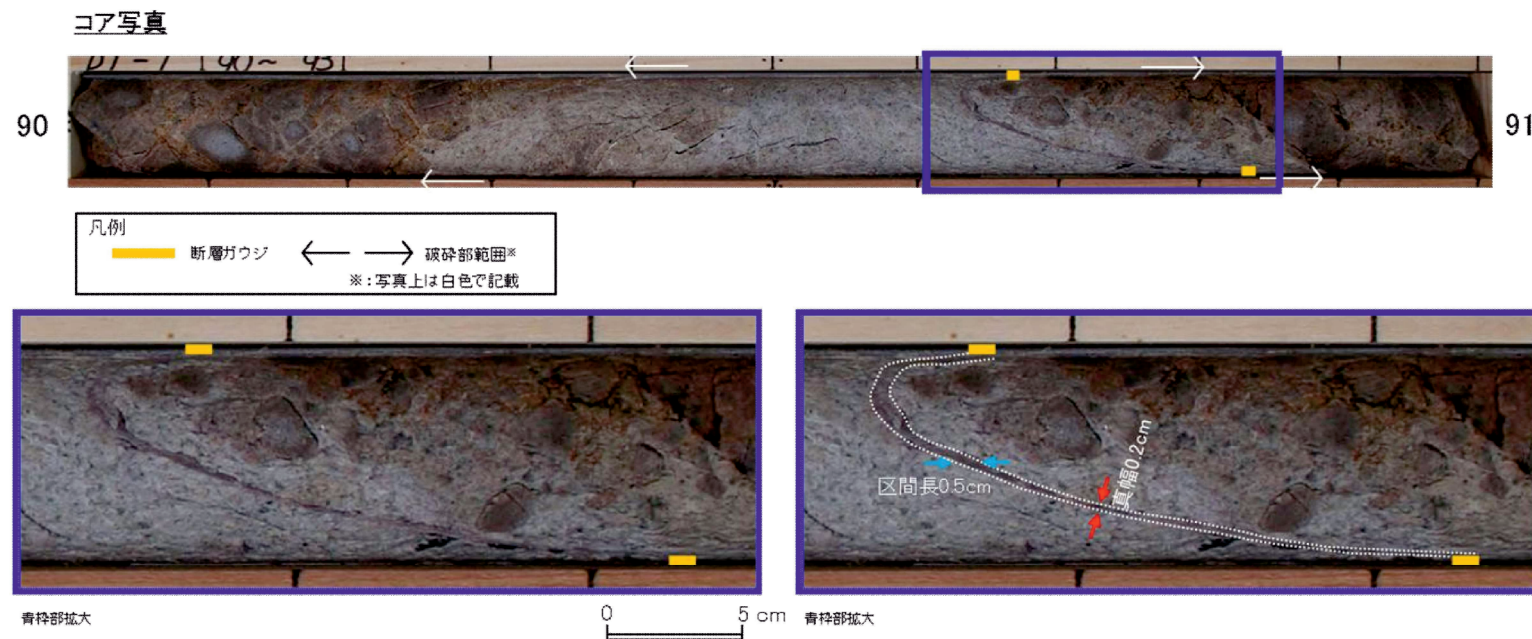
断層ガウジ・断層角礫の幅算出資料 (H24-D1-1 深度90.26~90.84m)

- 従前提示していたデータでは性状一覧表に断層ガウジの幅を0.5cmと記載していたが、以下のことから、0.2cmが正しい値であるため、0.5cmから0.2cmに変更した。
- コアの再観察の結果、断層ガウジの幅は0.2cmであった。
- コア観察カードには粘土の幅2mmの記載があり、従前提示していたデータである0.5cmは断層ガウジの区間長を真幅と誤って記載していたと推定される。

・実測した断層ガウジの幅は0.2cmである。

凡例
 ⇄ : 従前の断層ガウジ幅
 ⇄ : 変更後の断層ガウジ幅

H24-D1-1 深度90.26~90.84m 断層ガウジの幅 (No.25) を再観察結果に基づき変更
